# **Skýrsla Rannsóknarnefndar umferðarslysa 2007**

*Júní 2008*

***Rannsóknarnefnd umferðarslysa***

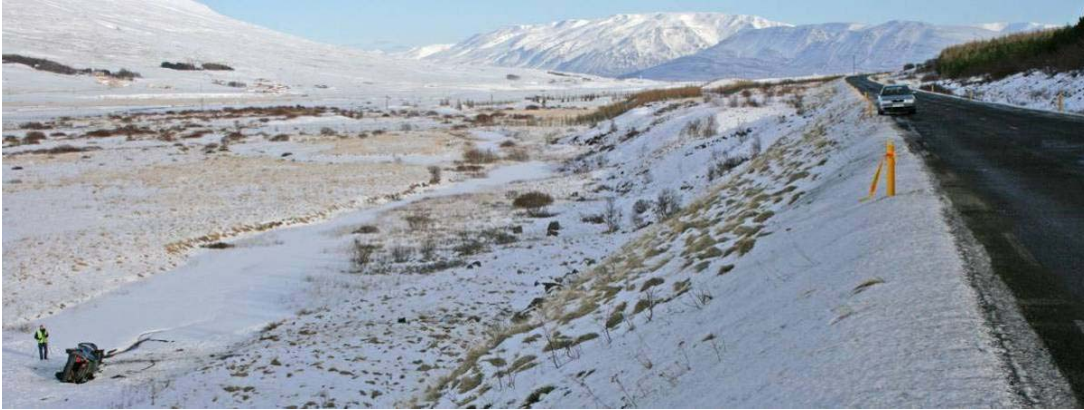
**Mynd tekin í norð – austur.**

Mynd af vettvangi. Hár og brattur bakki er fram af veginum. Hjölför eftir bifreiðina má sjá á myndinni og liggur bifreiðin á hægri hliðinni. Myndin er tekin í suð- vestur (í akstursstefnu bifreiðarinnar).

Við réttarkrufningu kom í ljós veruleg þrenging í kransæðagrein. Ekki er hægt að útiloka að þessi þrenging gæti hafa valdið bráðum súrefniðsskorti í hjartavöðvanum sem leitt hafði til þess að ökumaðurinn missti stjórn á bifreiðinni. Einkenni sem maðurinn fékk skömmu fyrir slysið renna stoðum undir þann grun. Öyggjandi er þó að dánarorsökin voru þeir áverkar sem af slysinu hlutust.

Bifreiðin var tekin til bíltækniskoðunar. Hjólbarðar bifreiðarinnar voru negldir vetrarhjólbarðar slitnir til hálf. Naglar voru í þremur hjólbörðum af fjórum. Hjólbarðinn vinstra megin að framan hafði sýnilega verið búinn nöglum en afar fáir naglar voru eftir í honum. Ósamstæðir hjólbarðar geta valdið misræmi í veggripi milli hjóla og getur það hafa átt þátt í að ökumaðurinn missir stjórn á ökutækinu. Að öðru leyti skýrir bíltæknirannsóknin ekki orsök slysins.

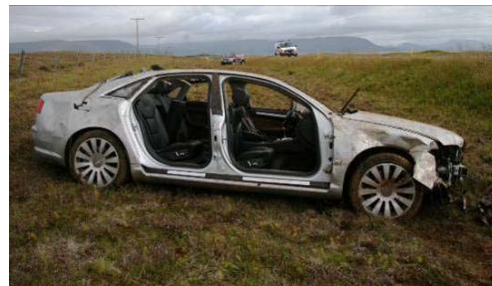
Þegar slysið varð var bjart, logn, vegurinn auður og akstursaðstæður góðar. Stefnuörvar eru til viðvörunar í beygjunni þar sem bifreiðin fór útaf. Yfirborðsmerkingar eru á veginum og vegstikur í jöðrum.

Í matsgerð rannsóknarstofu í lyfja- og eiturefnafræði kemur fram að ökumaður var undir miklum áhrifum áfengis þegar slysið varð. Þá fundust leifar af fíkniefnum í blóði ökumanns. Samkvæmt upplýsingum rannsóknarnefndarinnar var ökumaður einnig í andlegu ójafnvægi. Þessi atriði eiga öll sinn þátt í atburðarásinni og skýra tildrög slyssins að mati RNU.

**Bifreiðin á slysavettvangi.**

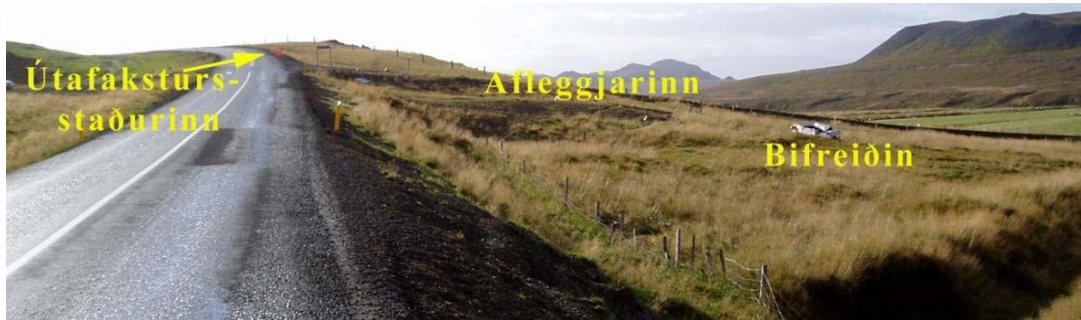
Mynd tekin í hina áttina.

Í bíltækniskoðun sem framkvæmd var á ökutækinu fannst ekkert sem skýrt gæti slysið. Í skýrslu um skoðunina var gerð athugasemd við límingu framrúðu og ástand hemla að aftan. Meðaltalsumferð á sólaring á Vestfjarðavegi er um 200 bílar á þeim kafla sem slysið átti sér stað.

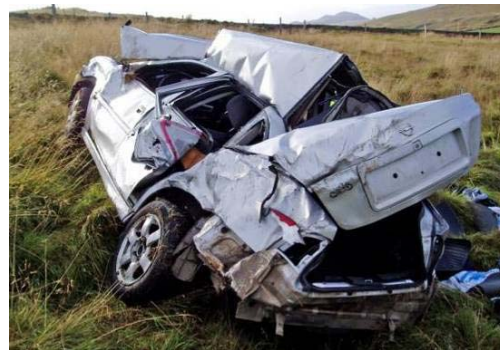
Mynd af bifreiðinni á slysavettvangi

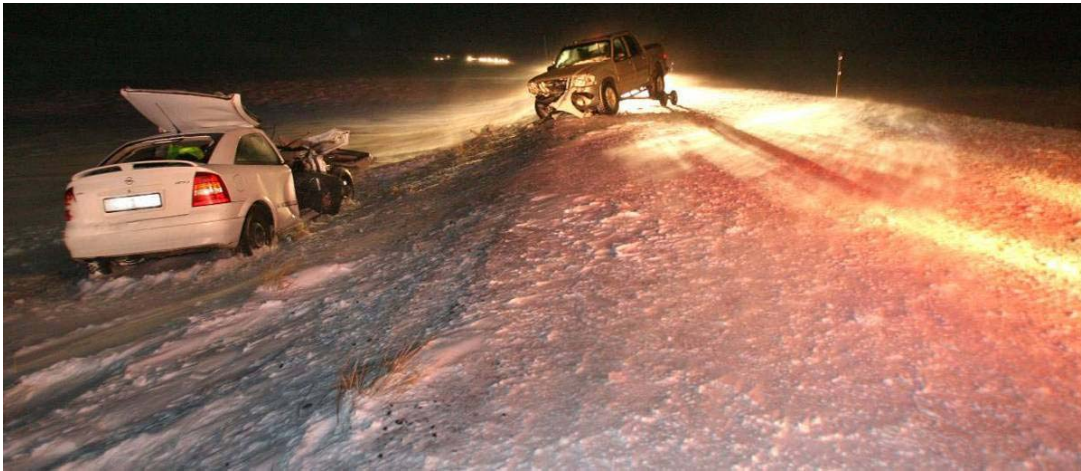
Samkvæmt vitnum virðist ökumaður Opel bifreiðarinnar hafa misst stjórn á henni og stefnt yfir á rangan vegarhelming. Brást ökumaður pallbílsins við með því að sveigja til vinstri en honum tókst ekki að afstýra hörðum árekstri. Ummerki á vettvangi, hemlaför og árekstrarstaður hurfu fljótt í fönn og því var ekki hægt með óyggjandi hætti að staðfesta þennan vitnisburð. Lokastaða bifreiðanna og að ákomustaður var hægra megin við miðju á báðum ökutækjunum rennir stoðum undir þessa frásögn. Vitni sem óku heiðina á sama tíma greindu frá að umferðarhraði á heiðinni hafi almennt verið á bilinu 70 til 90 km/klst.

Mynd tekin í norður af slysavettvangi.

Í Opel fólksbifreiðinni var mikill farangur. Þungar töskur voru í farangursrými og við áreksturinn hentust þær fram á sætisbak aftursætis bifreiðarinnar. Við þetta högg bognaði sætisbakið inn í farþegarýmið og var aflögunin mest í miðjunni að ofan, milli 30 og 40 cm, sjá mynd.

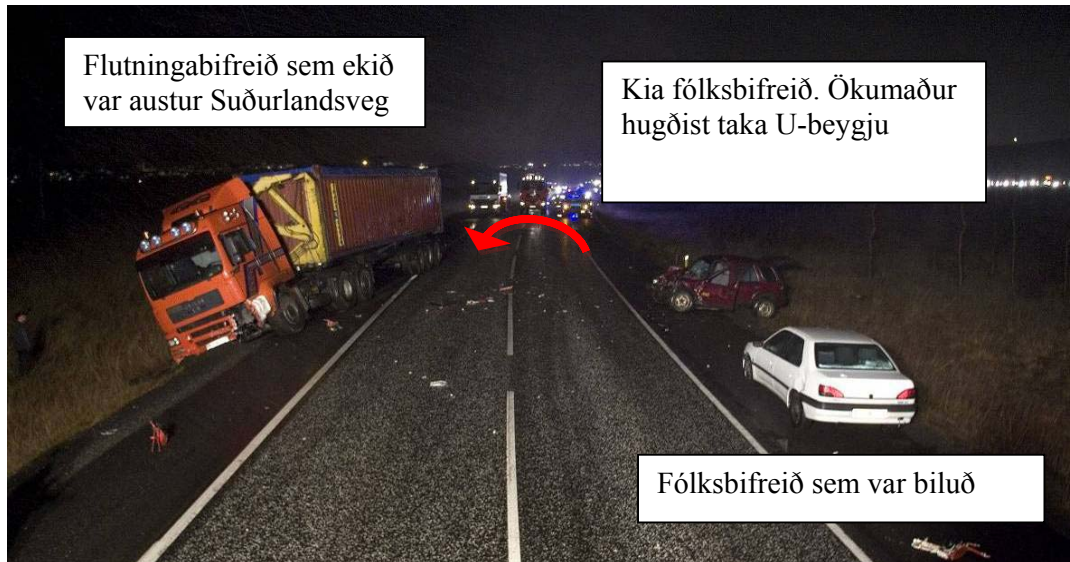
Slysið varð á Suðurlandsvegi við Heiðmerkuraflleggjara. Ökumaður Kia fólksbifreiðar var á leið til Reykjavíkur en hafði stöðvað á vegöxl til að aðstoða ökumann bilaðrar fólksbifreiðar sem var í samfloti með honum. Ökumaður Kia bifreiðarinnar hugðist taka U-beygju en gáði ekki að sér og beygði í veg fyrir flutningabifreið sem ekið var austur Suðurlandsveg (sjá mynd).

Horft vestur Suðurlandsveg á slysavettvang.

Skyggni var slæmt þegar slysið varð, rigning og myrkur. Hámarkshraði á Suðurlandsvegi á slysstað er 80 km/klst. og brotin lína aðskilur umferð úr gagnstæðum áttum. Mikil umferð er á veginum úr báðum áttum og fylgir því mikil áhætta að þvera veginn þarna líkt og ökumaður gerði.

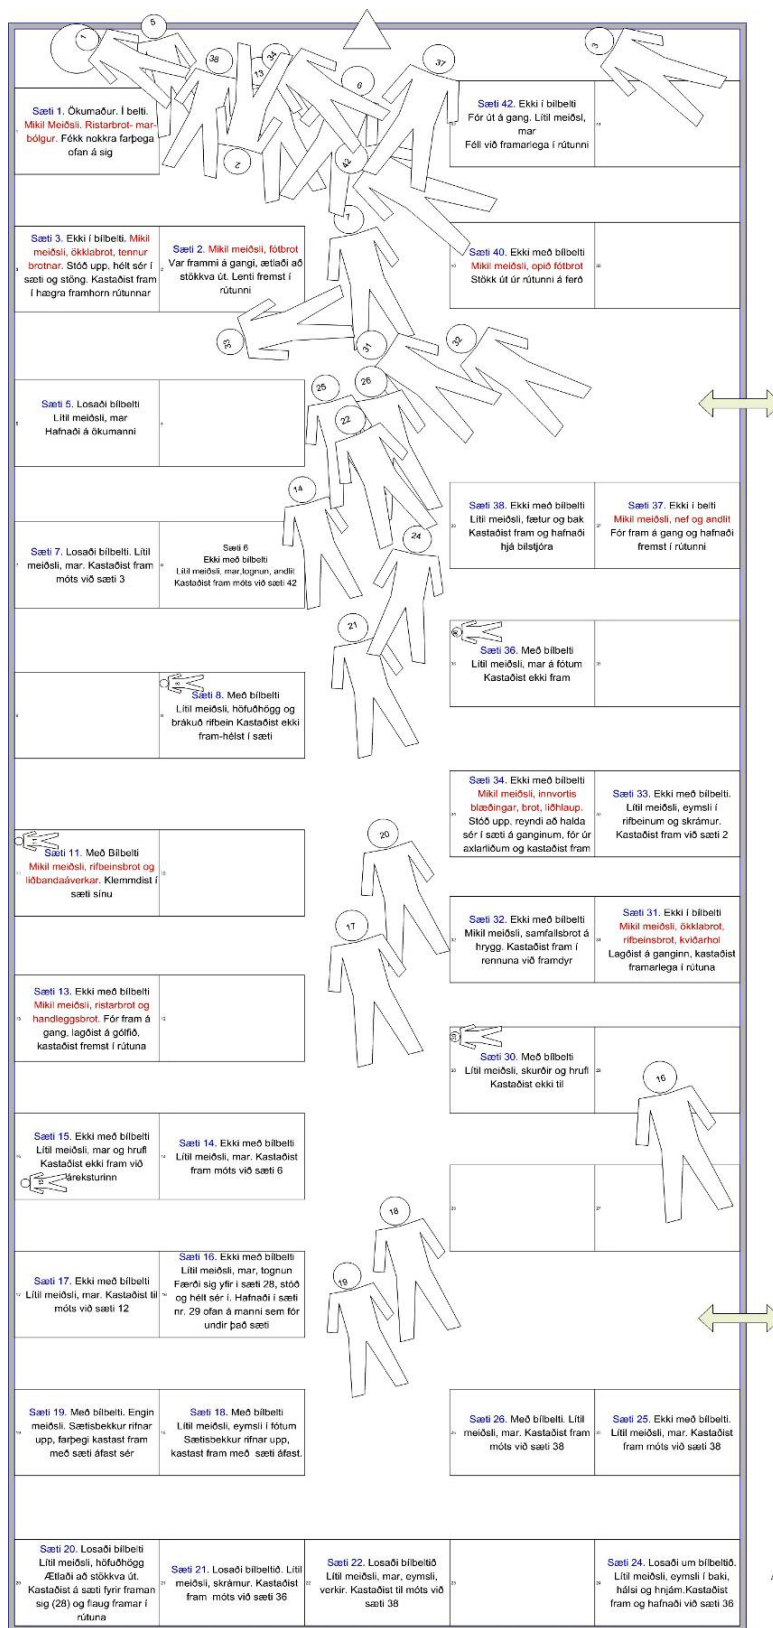
Í slysinu hlutu níu manns mikil meiðsli en margir urðu einnig fyrir hnjaski, skrámmum og mari. Meiðsli í slysinu skýrast af því að margir stóðu upp og voru án bílbelta þegar útafkeyrslan varð. Þeir köstuðust því fram í bílinn þegar slysið varð. Bílbelti gerðu lítið gagn fyrir þá sem sátu í sætunum með beltin spennt þar sem sætisfestingar í rútunni voru ófullnægjandi. Einnig fengu þeir aðra farþega í sig eða á bak sæta sinna með þeim afleiðingum að sætin losnuðu.

Á mynd 7 er gerð tilraun til að lýsa staðsetningu manna í rútunni eftir að hún fór útaf. Myndin byggir á framburði farþega og öikumanns í lögregluskýrslu um málið. Af þeim 38 sem voru í hópibifreiðinni var hægt að kortleggja hvar 31 aðili sat fyrir slysið og gátu flestir sagt við hvaða sætaröð eða hvar í bílnum þeir enduðu eftir útafaksturinn. Einungis 5 farþegar voru enn í sætum sínum þegar bifreiðin stöðvaðist. Staðfest var að einn farþegi kastaði sér út úr bifreiðinni en mörg vitni töldu að tveir farþegar hafi kastað sér út úr bílnum.

Mynd 7. Staðsetning farþega og bílstjóra í hópbífreiðinni fyrir og eftir slys, meðsli og bílbeltanotkun.

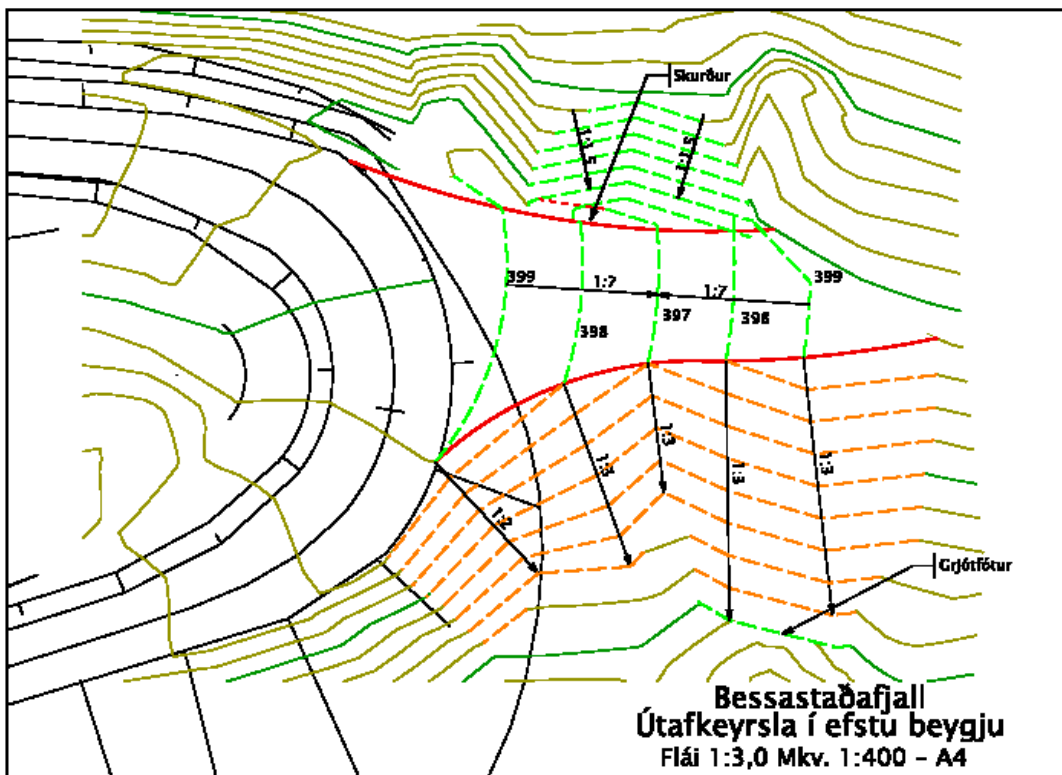
Samkvæmt upplýsingum sem rannsóknarnefnd umferðarslysa hefur aflað hafa tvö önnur alvarleg umferðarslys orðið í sömu beygju í Bessastaðabrekku. Hefur nefndin fjallað um málið við Vegagerðina þar sem mikil þungaumferð er um Bessastaðabrekku vegna núverandi virkjanaframkvæmda, hallinn á veginum er mikill og beygjurnar krappar. Óskaði RNU eftir að Vegagerðin skoðaði þann möguleika að bæta umhverfi vegarins við beygjuna, t.d. með malarpúða sem hægt væri að stýra bílum út á ef bilstjórar sæju ekki fram á að ná beygjunni. Samkvæmt upplýsingum frá Vegagerðinni er Landsvirkjun veghaldari vegarins í Bessastaðabrekku. Hefur Landsvirkjun látið gera malarpúða við beygjuna, svonefnda fangbraut (sjá teikningu) auk þess sem fyrirhugað er að setja upp fleiri viðvörunarmerki og merki um leiðbeinandi hraða.

Fangbraut í efstu beygju Bessastaðabrekku. Birt með leyfi Landsvirkjunar.
