Skýrsla Rannsóknarnefndar umferðarslysa 2006

Júlí 2007

Rannsóknarnefnd umferðarslysa

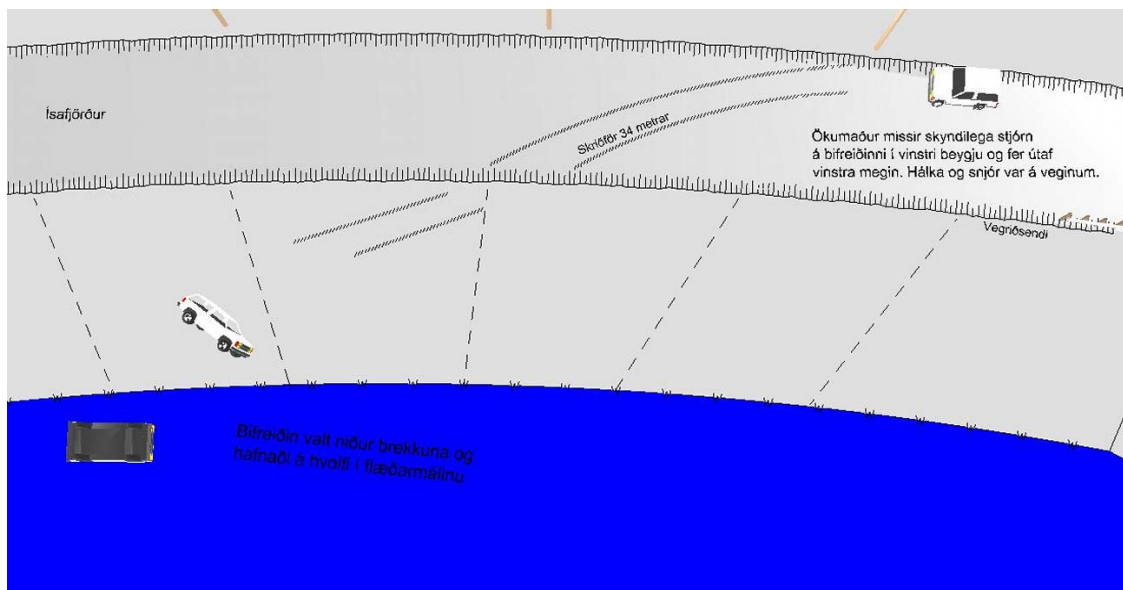
Afstöðumynd af vettvangi.

Bifreiðin var af gerðinni Toyota RAV 4 og var skoðuð af sérfræðingum Fræðslumiðstöðvar bílgreina. Við rannsóknina kom í ljós að 37% mismunur var á loftþrýstingi á hjólbörðum vinstra megin þar sem 32,0 pund voru í framhjóli og 22,0 pund í afturhjóli. Slíkur mismunur getur haft veruleg áhrif á stöðugleika bifreiðar á vegi og því meiri áhrif sem yfirborð vegar er hálla eða ójafnara.

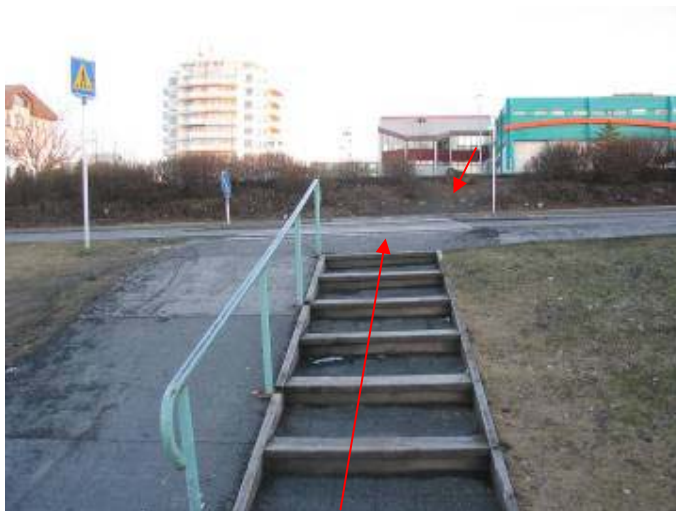
Horft í átt að Garðatorgi.

Á þessum stað er gangbraut yfir Bæjarbraut sem liggur frá íbúðahverfi að verslunarmiðstöðinni Garðatorgi. Þar sem slysið varð er halli upp götuna í akstursstefnu ökumanns. Gangbrautin var merkt með gangbrautarskiltum, yfirborðsmerkingum og lítilli eyju á miðri götunni. Aðkoma að gangbrautinni var að mati rannsóknarnefndarinnar varhugaverð. Öðrum megin (við íbúðahverfið) var halli og tröppur upp á gangstéttina framan við gangbrautina. Hinum megin (Garðatorgsmegin) var slóði niður brekku sem myndast hafði eftir gangandi vegfarendur í gegnum trjágróður. Gangandi vegfarendur sáu því ekki vel fyrir en rétt áður en þeir komu út á gangbrautina.

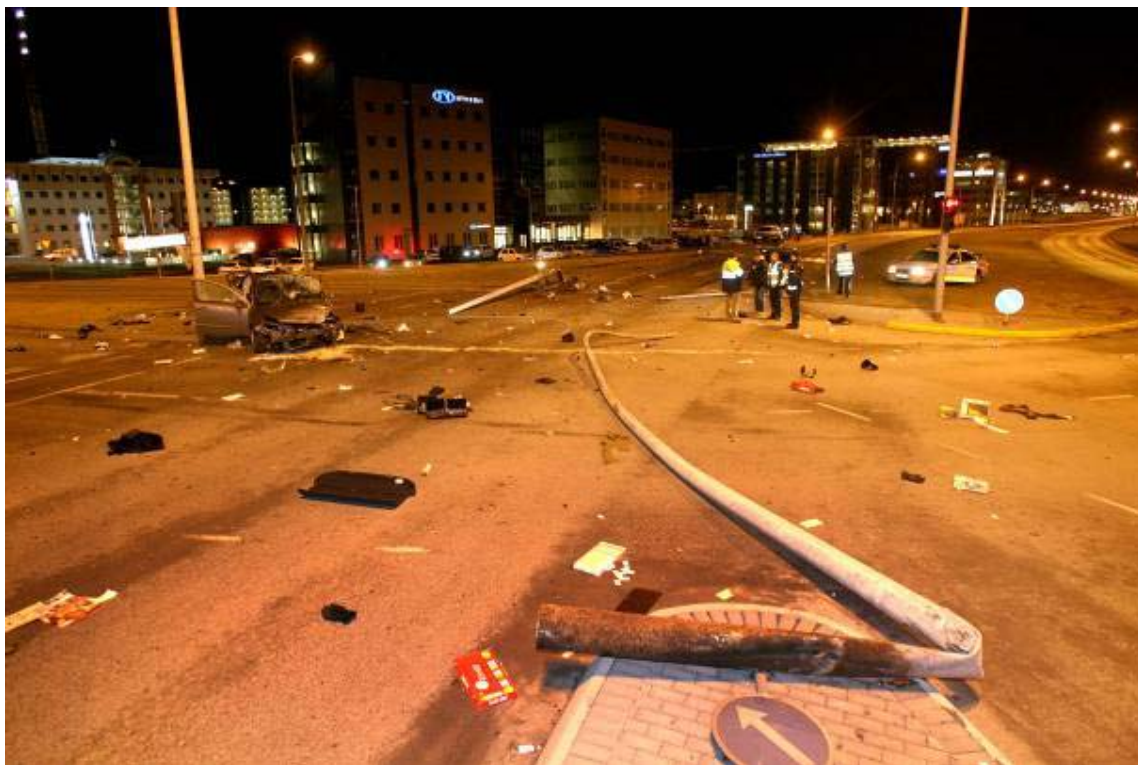
Í lögregluskýrslu kemur fram að ökumaður var í kappakstri við ökumann á bifreið sem ekið var á vinstri akrein austur Sæbrautina. Hófst kappaksturinn á Sæbraut við Höfðatún. Á vettvangi var ekki hægt að greina hemlaför, en skriðför voru á Sæbraut eftir bifreiðina á hægri akrein frá því ökumaður hafði misst stjórn á henni og þar til hún hafði farið yfir umferðareyju á mótum Sæbrautar og Kringlumýrarbrautar.

Mynd af slysavettvangi.

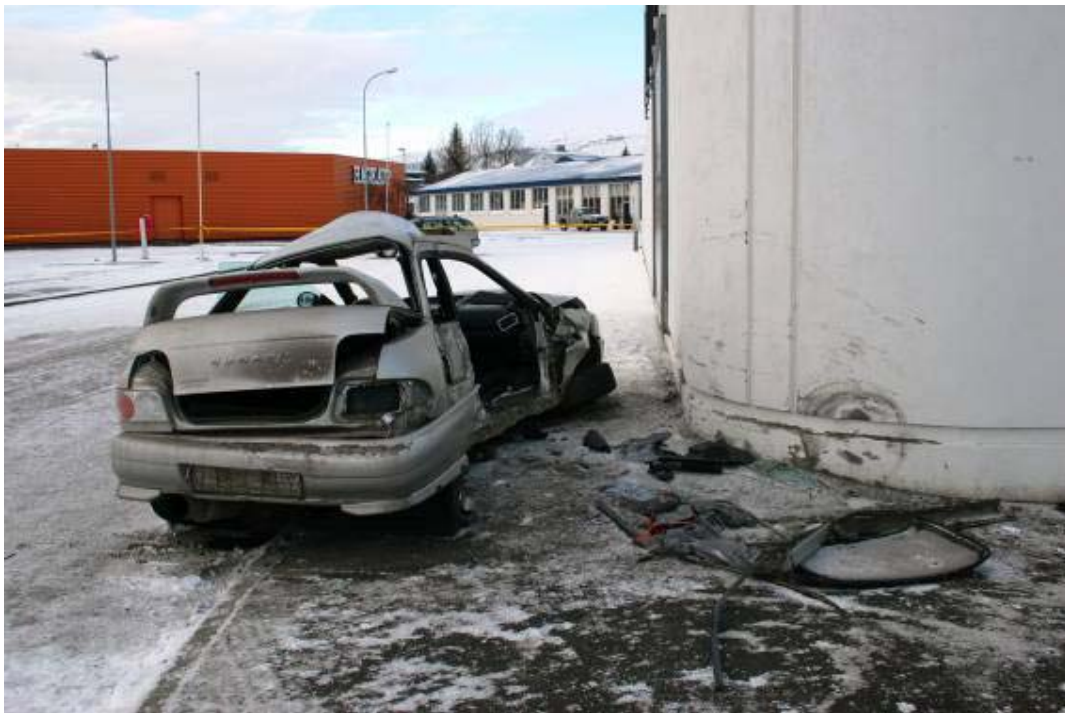
Ökumaður fólksbifreiðar á leið norður Hjalteyrargötu missti stjórn á bifreiðinni og hafnaði hún á húsvegg. Farþegi í framsæti fórst í árekstrinum og ökumaður slasaðist alvarlega. Hvorugur þeirra notaði bílbelti. Hægri hlið bifreiðarinnar var mjög illa farin eftir áreksturinn og gekk langt inn í farþegarýmið.

Fólksbifreiðin á slysavettvangi.

Fólksbifreiðin var af gerðinni Subaru Impreza WRX. Sérfræðingar sem skoðuðu bifreiðina töldu að orsakir slyssins væri ekki að rekja til ástands hennar eða skyndilegrar bilunar fyrir slysið. Bifreiðin var búin nýlegum, óneglum vetrardekkjum.

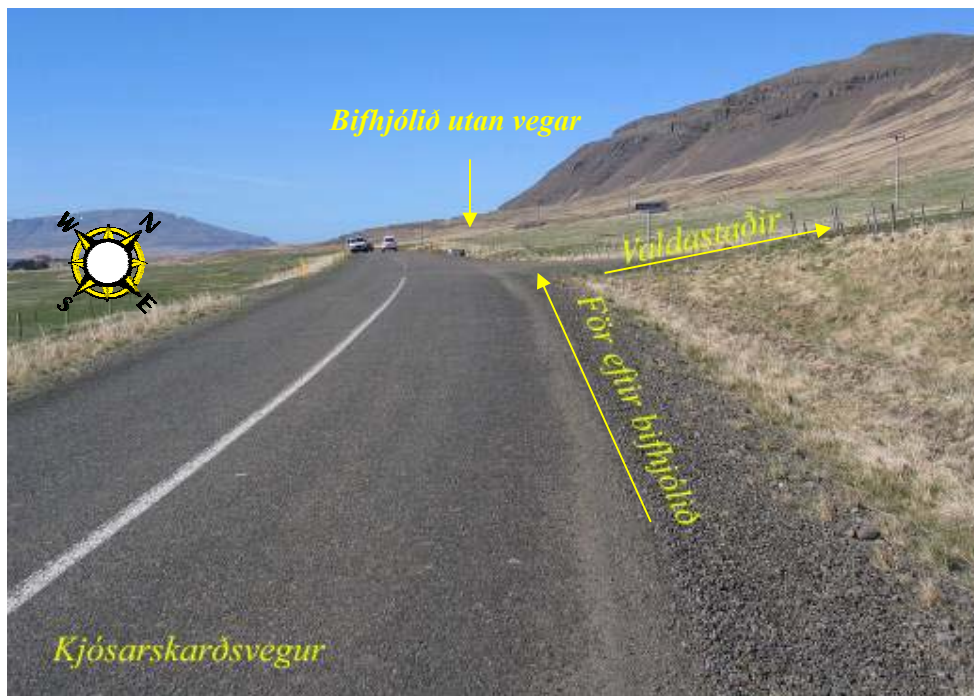
Ökumaður bifhjóls ók norðvestur Kjósarskarðsveg. Skammt frá afleggjara að bænum Valdastöðum missti ökumaður stjórn á bifhjólinu í vinstri beygju og ók útaf. Á vettvangi voru 134 metra för eftir bifhjólið utarlega í hægri vegkanti (sjá mynd) og vegöxl þar til ökumaður féll af hjólinu í graslendi 8 metra frá veginum. Fórst maðurinn vegna áverka á háls hrygg og mænu sem hann hlaut í slysinu. Áfengis- og lyfjarannsókn leiddi í ljós að ökumaður var undir áhrifum áfengis og lyfja þegar slysið varð. Hann var hjartasjúklingur. Hafði hann verið gestkomandi á bæ skammt frá Valdastöðum þar sem áfengi var haft um hönd kvöldið áður. Ökumaður notaði hvorki hjálm né hlífðarfátnað. Hlífðarföt og hjálmur voru í hliðartösku bifhjólsins á vettvangi.

Ljósmynd af slysavettvangi ásamt skýringum.

Þegar slysið varð var bjartviðri og hægur vindur. Á slysstað er Kjósarskarðsvegur 6 metra breiður með bundnu slitlagi og er óbrotin lína sem aðgreinir umferð úr gagnstæðum áttum. Malarvegöxl er við veginn og við afleggjarann að Valdastöðum var mól úr vegkantinum sem hafði sópast inn á bundna slitlagið. Kann það að eiga þátt í slysinu.

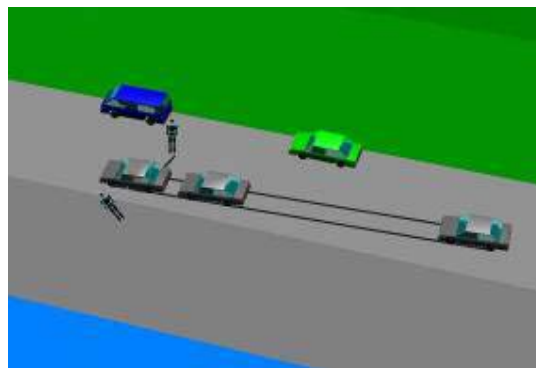
Afstöðumynd af slysavettvangi. Maðurinn gengur út á götuna milli bílanna tveggja í veg fyrir Nissan fólksbifreiðina.

Skyndilega kom maður gangandi út á veginn milli bílanna. Þegar hann tók eftir fólksbifreiðinni nam hann staðar eitt andartak. Svo virðist sem ökumaðurinn og hin fótgangandi hafi misskilið hvorn annan á þessum andartaki. Vitni ber því við að ökumaðurinn hafi hætt að hægja á sér þegar hann sér að maðurinn stoppar á veginum eins og hann hafi ætlað að sveigja fram hjá honum. Maðurinn tók þá á rás yfir veginn og ökumaðurinn snögghemlar þannig að hjólin læsast. Við það rann bifreiðin til vinstri og rétt áður en hún stöðvaðist lenti maðurinn á framenda hennar öikumannsmegin og kastaðist út í grýttan vegkantinn. Lést maðurinn vegna höfuðáverka sem af þessu hlaut.

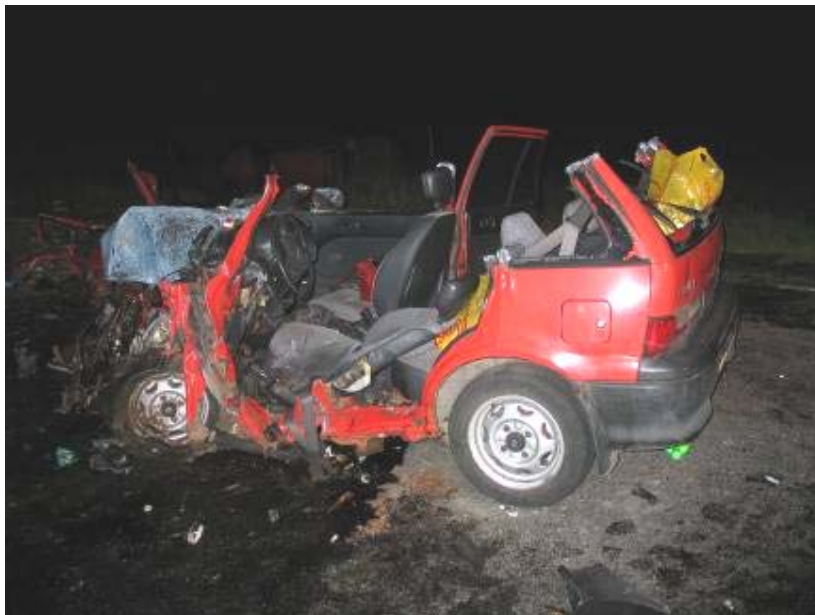
Fólksbifreiðin var af gerðinni Suzuki Swift. Sérfræðingar sem skoðuðu bifreiðina gerðu viðamiklar athugasemdir við ástand hennar og telja að styrkleikamissir sem bifreiðin hafði orðið fyrir vegna ryðs og haldlítilla viðgerða hafi átt verulegan þátt í því að áreksturinn leiddi ökumann til dauða. A-stafur bifreiðarinnar og mælaborð gengu 710 mm aftur. Vegna víðtækrar ryðmyndunnar í gólfi neðst í A- og B- staf og síls vinstra megin var engin fyrirstaða í málminum til að taka við og deyfa höggið í árekstrinum. Þá voru hemlarör mjög ryðguð. Til að bæta útlit vegna verulegra ryðskemmda í sílsum beggja megin hafði verið sprautað frauðplasti inn í þá. Rannsókn leiddi í ljóst að ryðmyndun í yfirbyggingu var í sama horfi þegar slysið varð og þegar aðalskoðun fór fram 9.9.2005 og endurskoðun 15.9.2005.

Fólksbifreiðin á slysavettvangi.

- Ökumaður fólksbifreiðarinnar ók yfir á öfugan vegarhelming. Sennilegt er að ökumaður hafi ætlað að aka framúr.
- Bíltæknirannsókn leiddi í ljós að ryðskemmdir og haldlitlar viðgerðir ollu styrkleikamissi í fólksbifreiðinni. Við það minnkaði til muna sú vörn, sem farþegarými bifreiðarinnar átti að veita ökumanni og má ætla það veigamikinn þátt í dauða ökumanns

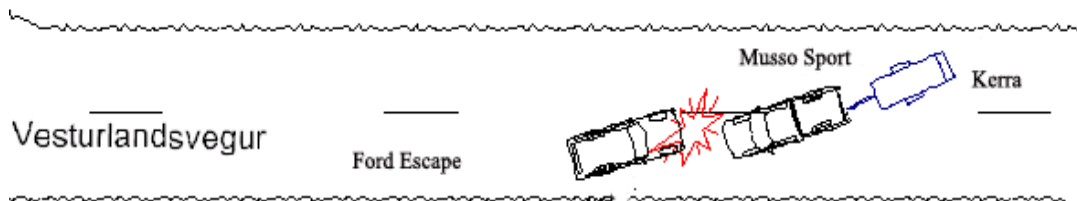
Ökumaður Musso bifreiðarinnar segir að hann hafi litið í baksýnisspegil til að gá að farmi á kerrunni en síðan litið á veginn og þá séð hina bifreiðina koma á móti sér. Ökumaður Ford Escape bifreiðarinnar segir að Musso bifreiðinni hafi skyndilega verið ekið í veg fyrir sig. Hvorugur ökumanna gengst við því að hafa ekið á öfugan vegarhelming. Ekki fundust vísbendingar um óeðlilegan ökuhraða í slysinu.

Afstöðumynd af árekstrinum.

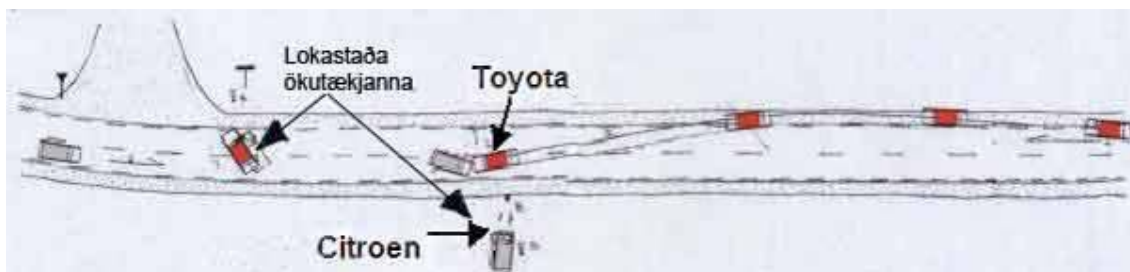
Slysið varð á Garðskagavegi rétt norðan Sandgerðis. Ökumaður Toyota-fólksbifreiðar ók suður Garðskagaveg í átt að Sandgerði á allt of miklum hraða. Vegna ógætilegs aksturs rásaði bifreið hans til hægri út á malarvegöxl. Brást ökumaður við með því að rykkja bifreiðinni til vinstri. Við það fór hann yfir á rangan vegarhelming framan á Citroen-sendibifreið sem ekið var norður Garðskagaveg (sjá mynd). Áreksturinn var mjög harður en samkvæmt hraðaútreikningum var ökumaður fólksbifreiðarinnar líklega á 128 km/klst. hraða. Hámarkshraði á Garðskagavegi þar sem slysið átti sér stað er 90 km/klst.

Vettvangsteikning frá lögreglu.

Ákoma bifreiðanna var undir u.þ.b. 45° horni þar sem framendi fólksbifreiðarinnar lenti á vinstra framhorni sendibifreiðarinnar, sjá mynd hér til hliðar. Þetta olli ójafnri álagsdreifingu á burðarvirki sendibifreiðarinnar með þeim afleiðingum að aflögun inn í farþegarými hennar hjá ökumanni varð umtalsverð. Ökumaður sendibifreiðarinnar lést samstundis vegna fjöläverka. Hann var með öryggisbeltið spennt og öryggispúði í stýrinu blés út. Öryggisbúnaðurinn náði ekki að vernda ökumanninn vegna aflögunarinnar.

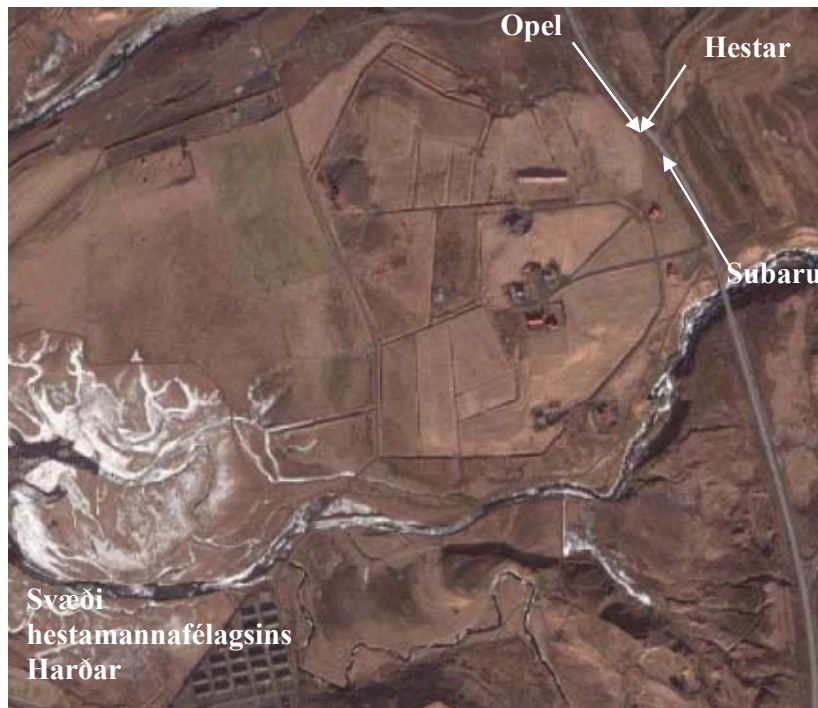
Fólksbifreið af gerðinni Opel Corsa var ekið Vesturlandsveg áleiðis til Reykjavíkur. Rétt norðan brúarinnar yfir Köldukvísl, hlupu tvö hross yfir veginn og lenti annar hesturinn framan á bifreiðinni. Við það missti ökumaður stjórn á henni og fór yfir á rangan vegarhelming þar sem hann lenti framan á annarri fólksbifreið, af gerðinni Subaru Legacy sem ekið var úr gagnstæðri átt. Ökumaður og farþegi í aftursæti vinstra megin í Opel bifreiðinni fórust í slysinu og tveir farþegar hlutu meiðsli. Ökumaður Subaru bifreiðarinnar og farþegi í framsæti hlutu nokkur meiðsli en farþegi í aftursæti hlaut lítil meiðsli. Ökumenn og farþegar í báðum bifreiðunum notuðu bílbelti.

Yfirlitsmynd af slysavettvangi.

Slysið átti sér stað rétt um miðnætti eftir menningarnótt Reykjavíkurborgar. Hrossin tvö sem hlupu upp á veginn höfðu sloppið úr tímabundinni/færanlegri rafgirðingu sem staðsett var á svæði hestamannafélagsins Harðar í Mosfellsbæ. Skömmu fyrir miðnætti hafði verið haldin flugeldasýning í Reykjavíkurhöfn og einnig höfðu verið sprengdir flugeldar í næsta nágrenni við svæðið sem hestarnir voru á. Líklegt er að þeir hafi fælst við það og tekið á rás út í náttmyrkrið.

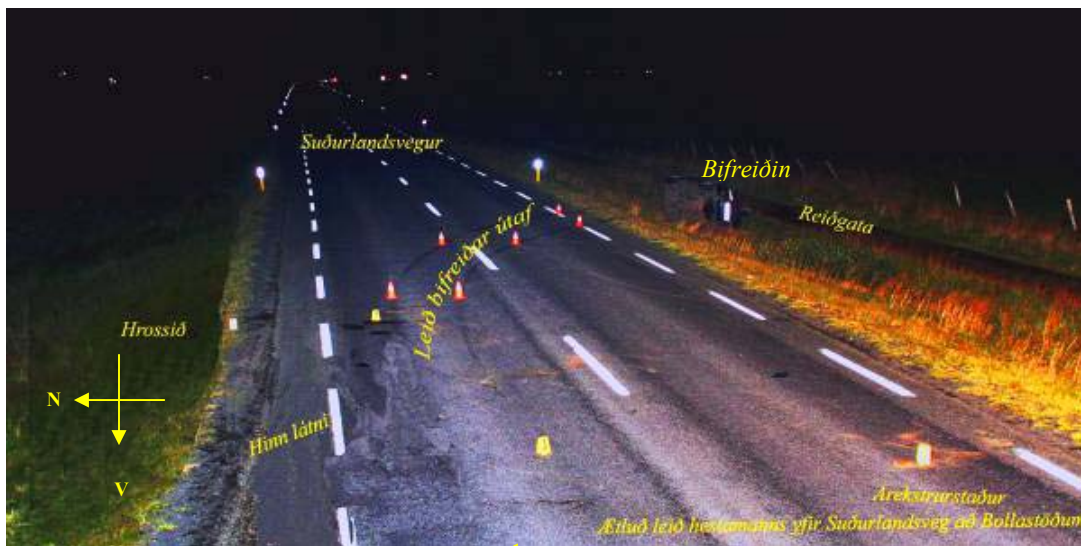
Reiðmaður var á leið vestur reiðgötu sem liggur við hlið Suðurlandsvegar og hafði tvö önnur hross í taumi. Hugðist hann fara til Bollastaða, sem er hinum megin við Suðurlandsveg, séð frá reiðgötunni. Reiðmaðurinn upp á Suðurlandsveg í veg fyrir fólksbifreið sem ekið var austur Suðurlandsveg. Ökumaður reyndi að afstýra árekstrinum með því að beygja frá en missti stjórn á bílnum við það og fór útaf hægra megin. Köstuðust hrossið og maðurinn af framenda bifreiðarinnar á veginn. Reiðmaðurinn fórst við ákeyrsluna. Bíllinn hafnaði á hliðinni utan vegar (sjá skýringamynd). Áfengis- og lyfjapróf leiddi í ljós að reiðmaðurinn var töluvert ölvaður þegar slysið varð. Slysið varð að kvöldlagi og var myrkur. Hvorki þjóðvegurinn né reiðgatan eru með götulýsingu. Ekki voru endurskinsmerki á fatnaði reiðmannsins né hrossunum.

Skýringamynd af slysavettvangi.

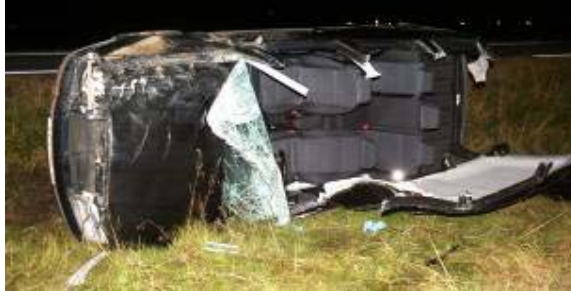
Fólksbifreiðin var af gerðinni Skoda Octavia. Bíltæknirannsókn var ekki gerð á bifreiðinni. Samkvæmt framburði vitna í bifreið sem ekið var á eftir Skoda bifreiðinni var henni ekið á 90 km/klst. með ökuljós kveikt.

Mynd af skodabifreiðinni á vettvangi.

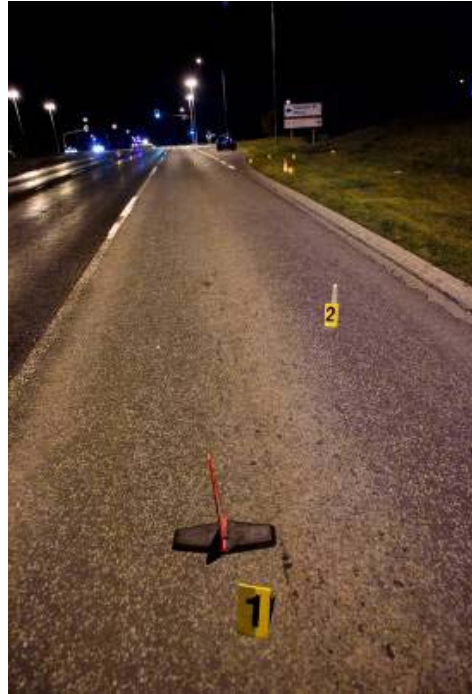
Maðurinn og konan voru að koma frá skemmtistað í grennd við slysaðinn og reyndist erfitt að fá leigubíl. Völdu þau því að fara gangandi heim, enda veður gott. Hin látna var í svartri dragt og maðurinn í dökkum jakkafötum. Gangstígur er ekki langt frá þeim stað á Miklubraut sem slysið varð, eða í um 30 metra fjarlægð. Gangstígurinn er óupplýstur og nær götulýsingin ekki inn á hann vegna hljóðmanar og trjáa, sjá mynd að neðan. Er því talsvert skuggasýnt á honum þegar dimma tekur.

Mynd tekin af slysað austur Miklubraut

Rannsóknarnefnd umferðarslysa beinir því til Reykjavíkurborgar að kanna með hvaða hætti mætti koma í veg fyrir að gangandi vegfarendur gangi utan gangstíga við Miklubraut. Bendir nefndin á að t.d. mætti setja upp lýsingu á umræddum göngustíg. Mun nefndin senda þessa ábendingu til borgaryfirvalda.

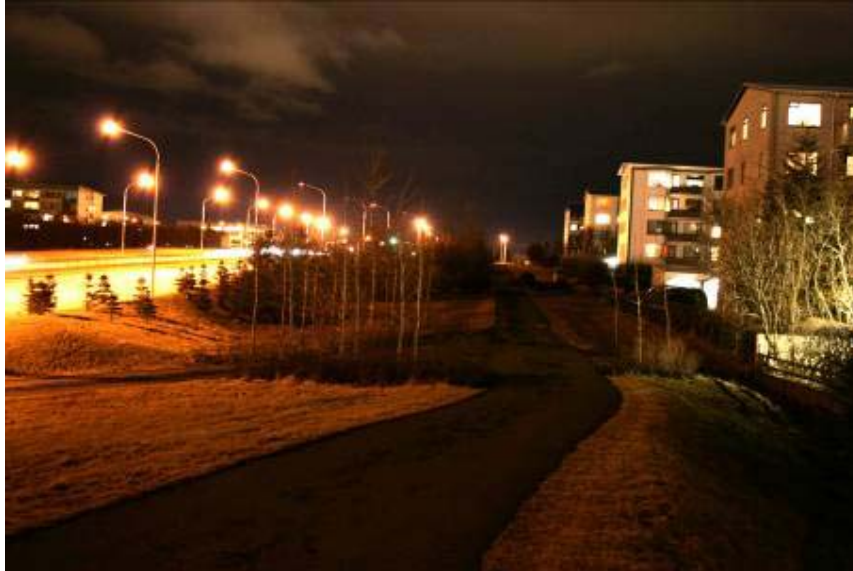
Mynd tekin sunnan megin Miklubrautar austur göngustíg sem liggur að gatnamótum við Háaleitisbraut. Myndin er tekin að næturlagi í dimmu.

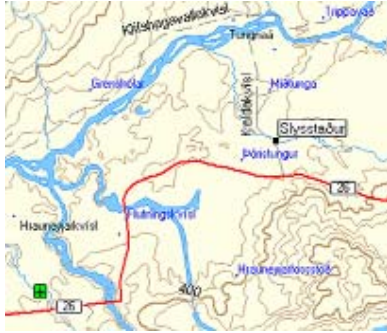
Ökumaður fór frá Hálendismiðstöðinni í Hrauneyjum áleiðis að ánni Köldukvísl, að talið er um miðja nótt. Malarvegur liggur frá Þjóðvegi 26 að Köldukvísl og varð slysið 500 metra frá Þjóðveginum eins og sýnt er á mynd úr kortagrunni. Þar sem slysið varð liggur vegurinn í aflíðandi brekku, yfir vegræsi en þar tekur við beygja til vinstri. Ökumaður ók útaf veginum og valt bifreiðin ofan í vegræsið. Af ummerkjum að dæma hefur bifreiðin ekki oltið strax. Bendir vettvangsrannsókn til þess að maðurinn hafi komist út úr bílnum af sjálfsdáðum en bifreiðin oltið þegar hann var að afferma hana. Óvíst er hvort ökumaður notaði bílbelti en það hefur sennilega ekki skipt sköpum m.v. ætlaða atburðarás í þessu slysi.

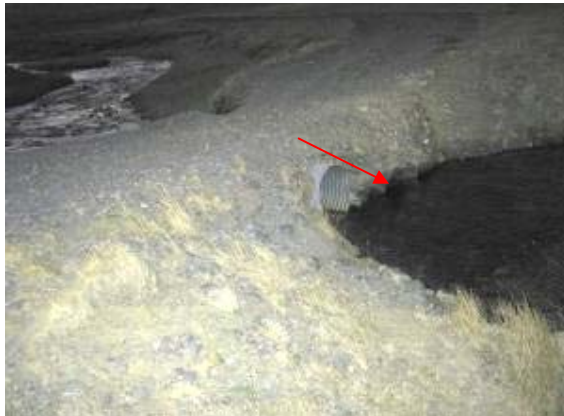
Þar sem vegurinn liggur yfir vegræsið er hann 3 metrar að breidd, en runnið hefur úr hliðum hans í kringum rörið (sjá mynd af vettvangi). Ekki er vitað klukkan hvað slysið varð eða hvernig akstursaðstæðum var háttað þá. Bifreiðin var af gerðinni Toyota Land Cruiser og var á 38^{ri} hjólbörðum. Loft var í öllum dekkjum og bifreiðin virtist í ökuhæfu ástandi á vettvangi.

Mynd af slystað. Rauða örin vísar á staðinn sem jeppabifreiðin fór útaf. Á myndinni sést að runnið hefur úr hliðum vegarins við rörið.

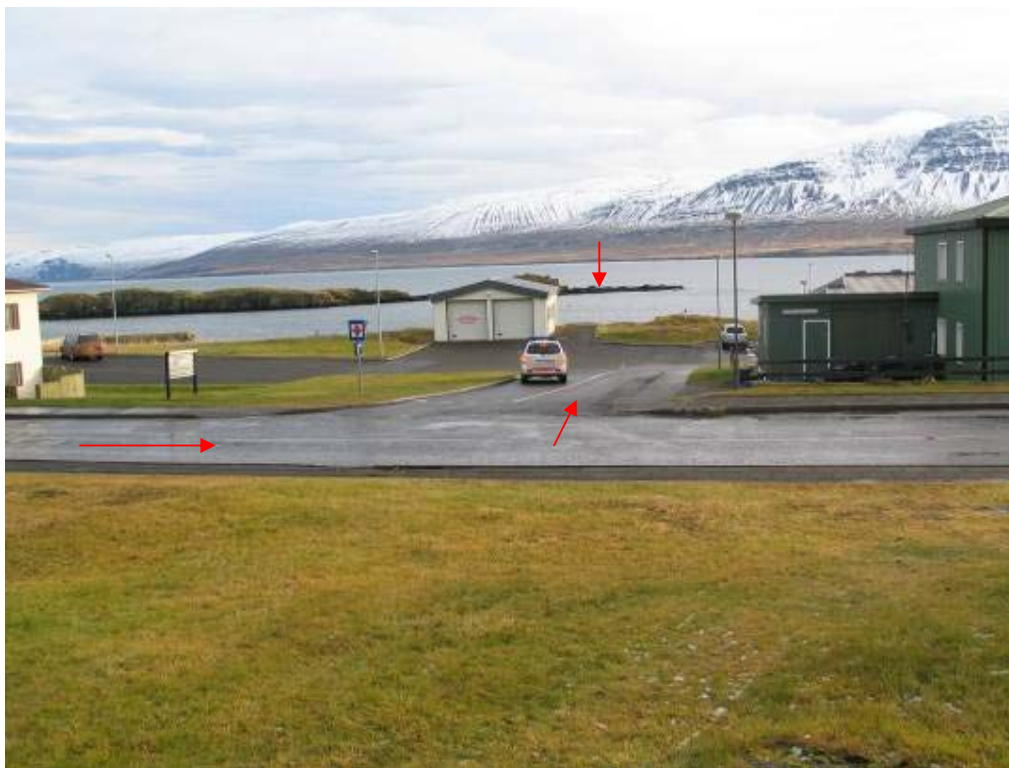
Slysið varð innanbæjar á Vopnafirði við svonefnt Laxdalstún. Samkvæmt framburði vitnis ók ökumaður á miklum hraða eftir Kolbeinsgötu og beygði niður til vinstri í átt að Sundabúð/elliheimili. Ökumaður missti stjórn á bifreiðinni í beygjunni, ók yfir á öfugan vegarhelming, utan í kantstein en þar á eftir um malbikað bílastæði við hlið bílageymslu. Ökumaður ók fram af bílastæðinu og hafnaði bifreiðin í sjónum (sjá mynd).

Leið ökumanns eftir Kolbeinsgötu og niður að sjó þar sem bifreiðin hafnaði.

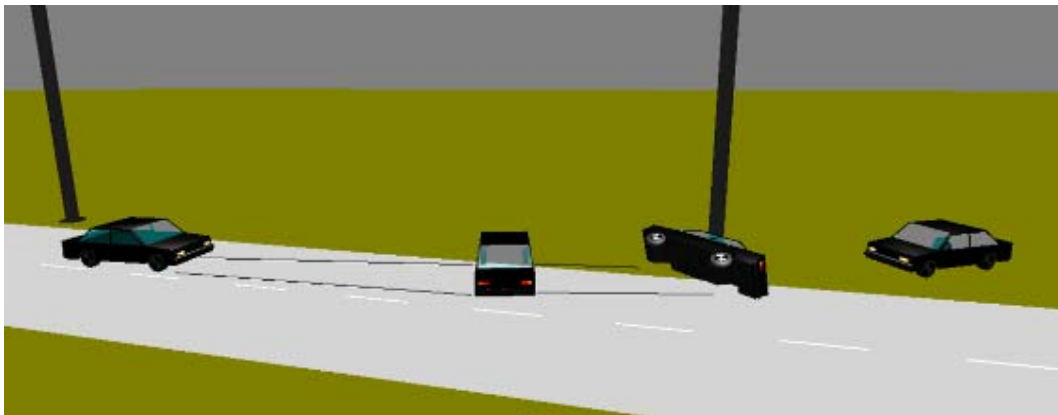
Ökumaður fólksbifreiðar ók að næturlagi áleiðis til Stykkishólms. Akstursaðstæður voru ekki góðar, ísing var á veginum og myrkur. Rétt um það leyti þegar hann ók framhjá afleggjaranum að flugvellinginum missti hann stjórn á bifreiðinni í aflíðandi vinstri beygju. Rann bifreiðin yfir á rangan vegarhelming og þaðan útaf veginum með hægri hliðina á ljósastaur. Valt bifreiðin við það á hliðina og endaði á hjólunum um 10 metra frá ljósastaurnum, sjá afstöðumynd hér að neðan.

Leið og lega bifreiðarinnar út af veginum.

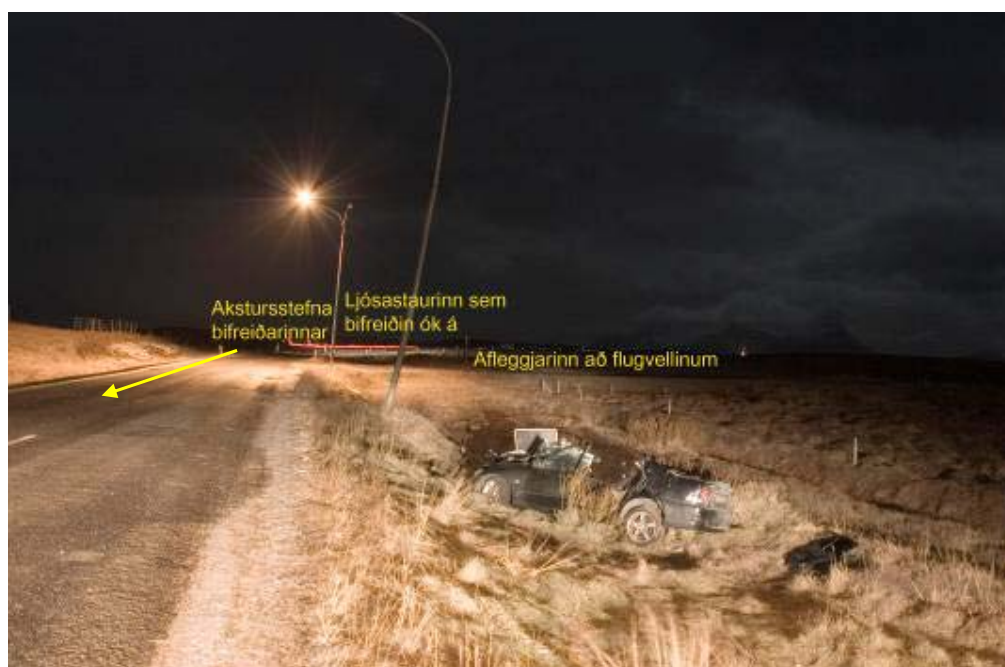
Mynd tekin á slystað í átt frá Stykkishólmi.

Í bíltæknirannsókn kom fram að hjólbarðar bifreiðarinnar voru mikið slitnir ónegldir vetrarhjólbardar. Hemlar bifreiðarinnar reyndust í ólagi, of slitnir hemladiskar og klossar, fastur hemlaklossi að aftan og skemmdir vegna riðmyndunar sem og að hálkuvörn vantaði á hemla- og kúplingsfetli.

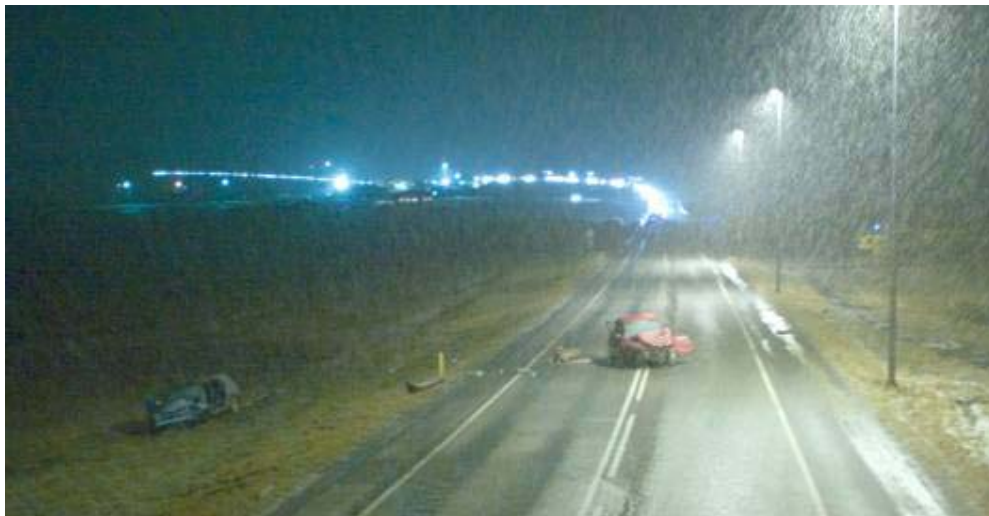
Mazda fólksbifreið var ekið norður Vesturlandsveg síðdegis á sunnudegi. Slysið átti sér stað rétt norðan Þingvallaafleggjarans. Ökumaður fólksbifreiðarinnar ók yfir á rangann vegarhelming framán á Lexus jeppling sem kom úr gagnstæðri átt. Rétt áður en bílarnir skullu saman af miklu afli reyndi ökumaður jepplingsins að sveigja til hægri. Lenti fólksbifreiðin á vinstra framhorni hans. Snérist bifreiðin hálfan hring og staðnæmdest á miðjum veginum. Lexus jepplingurinn endaði um 16 metrum utan akbrautar, sjá mynd hér að neðan. Ekki sást ummerki um hemlun á vettvangi.

Mynd tekin norður Vesturlandsveg af slysavettvangi.
