# SKÝRSLA UM FLUGSLYS

**M-01803/AIG-05**

**TF-FTR**

**Við Eystra-Miðfell í Hvalfirði**

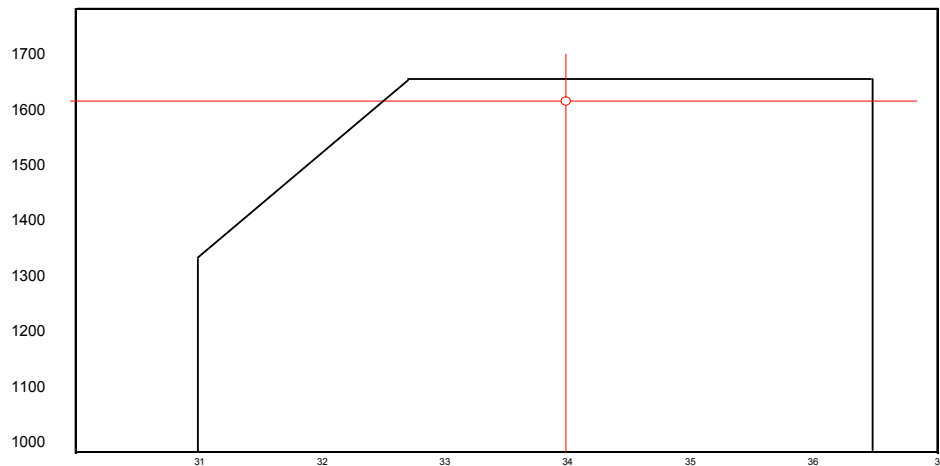
- Grunnmassi flugvélarinnar, 1210 lbs (pund)
- Um það bil 14 USG af nýtanlegu eldsneyti (84 lbs)
- Þyngd farangurs og áhafnar samkvæmt hleðsluskrá, 340 lbs
- Kraftvægi (Center of gravity moment), innan marka
- Massamiðja (Center of gravity), innan marka

mynd 5, massamiðja þegar slysið varð

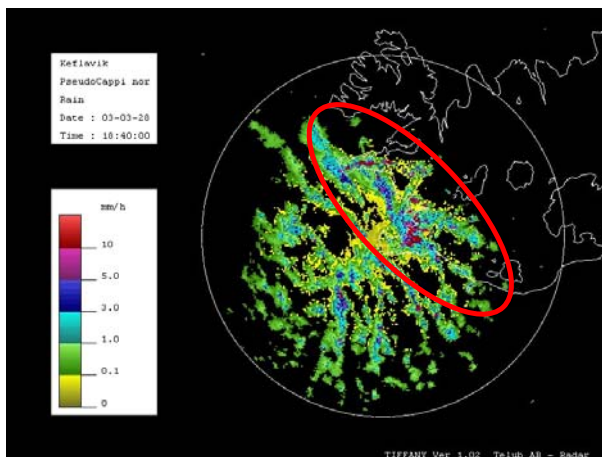
Síðdegis þann 28. mars hlóðst upp talsvert eljabelti við suðvesturströndina, sem barst svo inn yfir land er leið á daginn, með þeim afleiðingum að kl. 17:30 var skyggni komið niður í 1600 metra í snjókomu í Keflavík. Í Reykjavík var sent út sérstakt veðrabrigðaskeyti kl. 18:20 þar sem skyggni var komið niður í 600 metra í eljagangi. Á ratsjármynd kl. 18:40 (mynd 6) sést greinilega hvar eljabeltið liggur yfir Reykjavík frá SSA til NNV (rauður hringur er dreginn utan um eljabeltið).

mynd 6, ratsjármynd kl. 18:40

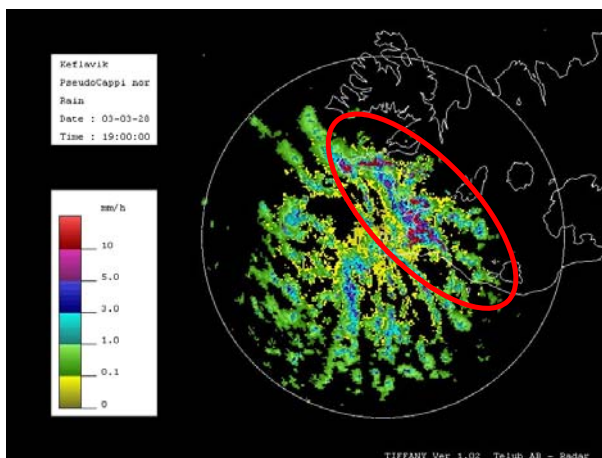
Þar má gróflega áætla að úrkoma í einstökum eljaskýjum gæti gefið endurkast upp á 10 mm úrkomu á klukkustund. Í METAR-athugun frá Keflavík má sjá að alveg hafði stýtt upp kl. 20:30 og þetta eljabelti komið þar fram hjá. Sérstakt veðrabrigðaskeyti var sent út frá Reykjavík um að stýtt hafi upp kl. 20:05. Ef þessu eljabelti er áfram fylgt eftir á ratsjármyndunum, sést að kl. 19:00 (mynd 7) er það komið inn á land og liggur yfir Hvalfirði og Borgarnesi.

mynd 7, ratsjármynd kl. 19:00

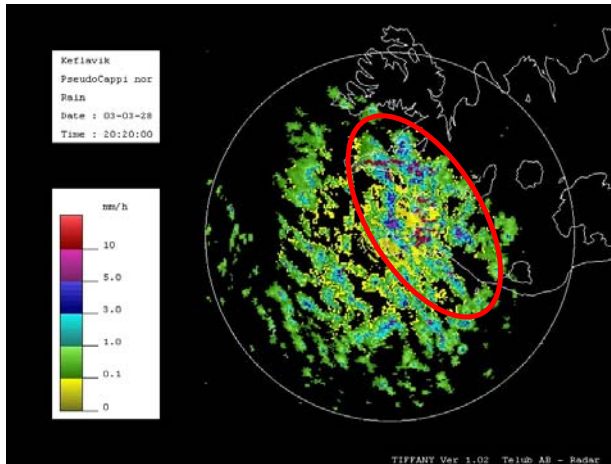
Á ratsjármynd kl. 20:20 (mynd 8) má greina að meginhluti éljabeltisins ætti að hafa verið genginn yfir Hvanneyri, sem virðist koma heim og saman við upplýsingar úr úrkomusíritanum þaðan (mynd 12).

mynd 8, ratsjármynd kl. 20:20

Líklegt er að þetta belti hafi verið komið fram hjá Stóra-Kroppi kl. 20:45 og þar með stytt upp.

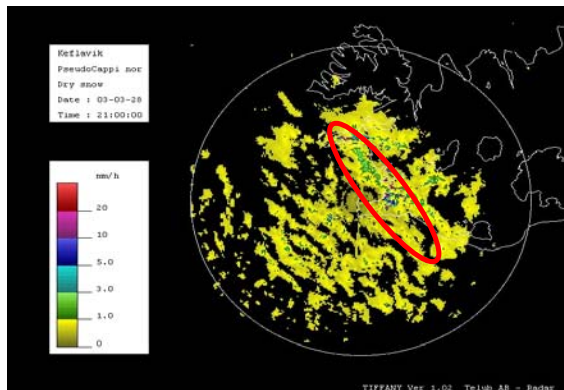
Á ratsjármynd frá því kl. 21:00 (mynd 9) er ekki hægt að greina úrkomubelti yfir Borgarfirði, en aftur á móti sést að annað éljabelti var komið upp að ströndinni úr vestri.

mynd 9, ratsjármynd kl. 21:00

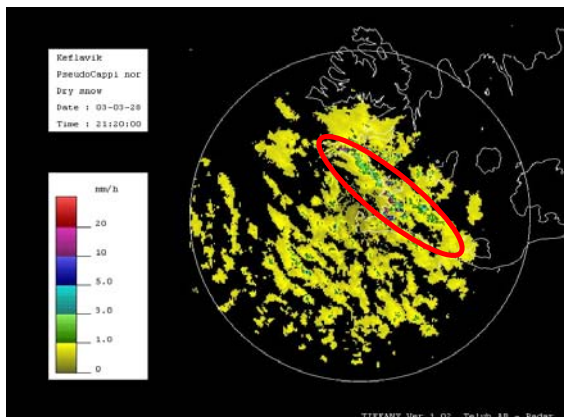
Þetta síðara eljabelti virðist vera bæði talsvert minna um sig en hið fyrra, og einnig gefur endurkast þess ekki líkur á jafnmikilli úrkomu og fyrra beltið. Þó væri gróflega hægt að greina endurkast upp í jafnvel 5 mm á klst. Á ratsjármynd kl. 21:20 (mynd 10) sést að síðari eljabakkinn var kominn vel inn yfir vesturströndina, og kl. 21:40 (mynd 11) liggur hann enn yfir bæði Hvalfirði og Borgarfirði.

mynd 10, ratsjármynd kl. 21:20

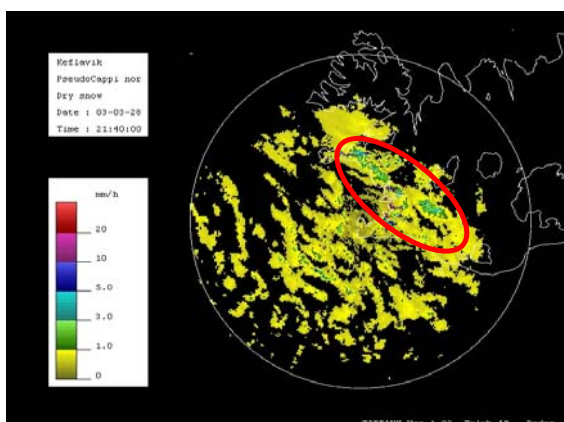
mynd 11, ratsjármynd kl. 21:40

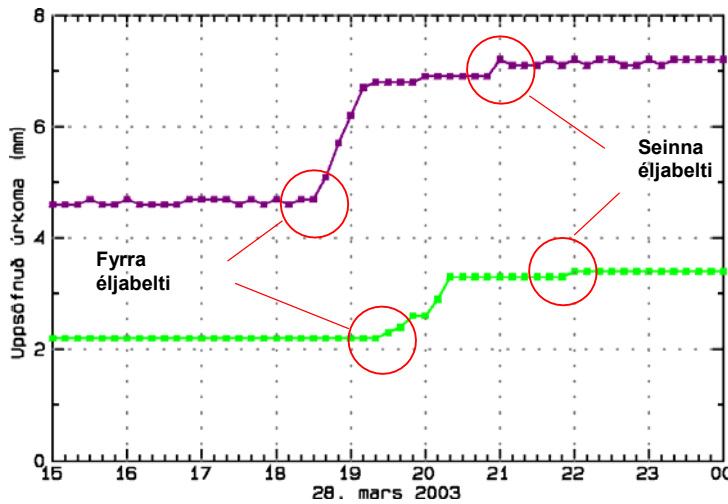
Á úrkomusíritanum frá Hvanneyri virðist sem úrkoman frá þessu seinna beltinu hafa fallið frá kl. 21:50 til kl. 22:00. Hún mældist aðeins um brot úr mm, miðað við að úr fyrra eljabeltinu mældist rúmlega eins mm úrkoma á Hvanneyri. Í Reykjavík fór skyggni í METAR aftur niður í 800 metra kl. 21:00, en ekki var tilgreint nánar hvenær stýtti þar aftur upp. Samkvæmt úrkomusírta Veðurstofu Íslands (mynd 12) hefur að mestu verið þurrt eftir það og fram yfir miðnætti.

mynd 12, uppsöfnuð úrkoma frá Reykjavík (fjólublátt) og Hvanneyri (grænt)

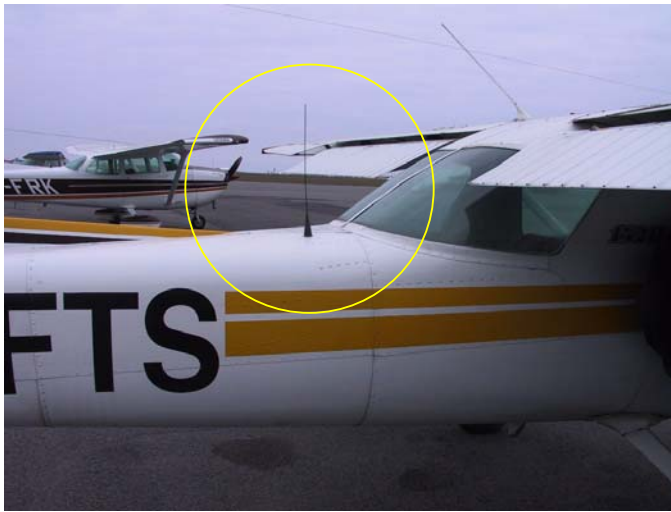
Boð frá neyðarsendi munu ekki hafa borist frá flugvélinni eftir slysið. Neyðarsendir var um borð í flugvélinni og var hann staðsettur fyrir aftan hægra sæti á innanverðum skrokk hennar. Flugvélskrokkurinn rifnaði í tvennt þvert fyrir aftan sætin og hafnaði afturhlutinn á hvoli. Líklegt er að loftnet neyðasendisins hafi brotnað af eða verið í snjó undir skrokknum og boð frá neyðarsendinum hafi af þeim sökum ekki borist. Einnig er mögulegt að snúra frá neyðarsendi að loftneti hafi slitnað þegar skrokkurinn rifnaði á því svæði sem neyðarsendirinn var staðsettur. Neyðarsendirinn og loftnetið brunnu í eldinum sem kom upp í flakinu við brotlendinguna. Á mynd 13 má sjá staðsetningu loftnets fyrir neyðarsendi á samskonar flugvél og TF-FTR. Loftnetið er staðsett fyrir ofan neyðarsendinn. Á mynd 14 má sjá samskonar neyðarsendi og var í TF-FTR en myndin er tekin neðan við afturglugga flugvélarinnar og inn eftir skrokk í átt að stéli hennar.

mynd 13, samskonar loftnet fyrir neyðarsendi á flugvél af sömu tegund og TF-FTR

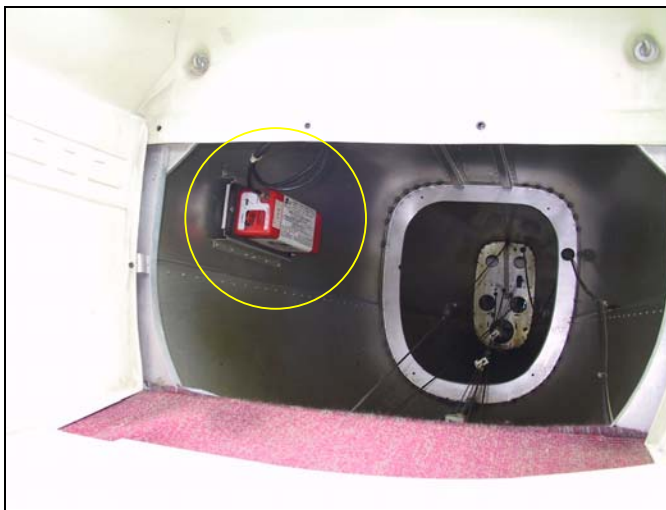
mynd 14, samskonar neyðarsendir og var í TF-FTR

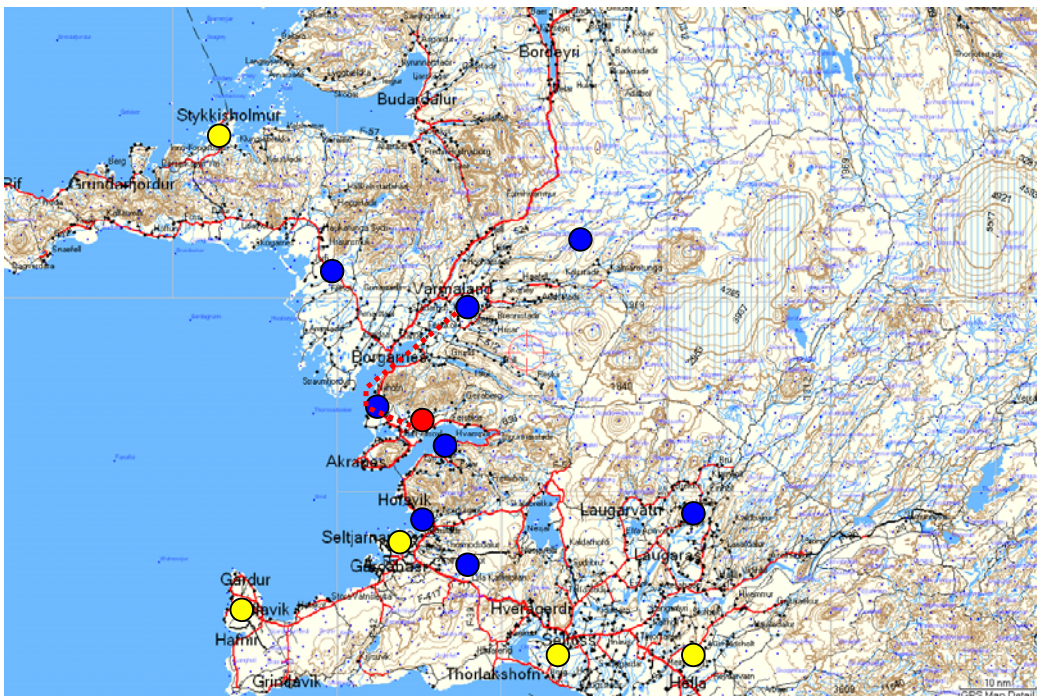
Eins og fram kemur í kafla 1.1 var flugáætlun gerð frá Reykjavík (BIRK) til Hellu (BIHL). Helluflugvöllur er um það bil 45 sjómílar frá Reykjavíkflugvelli og er meðal annars útbúinn brautarljósum sem hægt er að kveikja á úr flugvél á flugi með talstöðinni. Á leið til Hellu er Selfossflugvöllur (BISF) í um það bil 30 sjómíla fjarlægð frá Reykjavíkflugvelli og er þar samskonar ljósabúnaður og á Helluflugvelli. Flugkennarinn ákvað að hætta við flugið samkvæmt flugáætlun og snéri flugvélinni til norðurs undan veðri og lenti á flugvelli á Stóra-Kroppi (BISR). Flugvöllurinn á Stóra-Kroppi er í um það bil 33 sjómíla fjarlægð frá Reykjavíkflugvelli og í 190 feta hæð yfir sjávarmáli. Á flugvelli á Stóra-Kroppi eru engin brautarljós. Á mynd 15 sjást nærliggjandi flugvellir við þann stað sem TF-FTR brotlenti (rauði depillinn). Flugvellir sem ekki hafa brautarljós eru merktir með bláum deplum og flugvellir sem hafa brautarljós eru merktir með gulum deplum. Rauða punktalínan sýnir feril flugvélarinnar frá Stóra-Kroppi að slysstað.

mynd 15, nærliggjandi flugvellir við slysstað TF-FTR
