# SKÝRSLA UM FLUGSLYS

**M-04902/AIG-17**

**TF-ABJ  
Pitts S1S  
Við Akureyrarflugvöll  
3. júlí 2002**

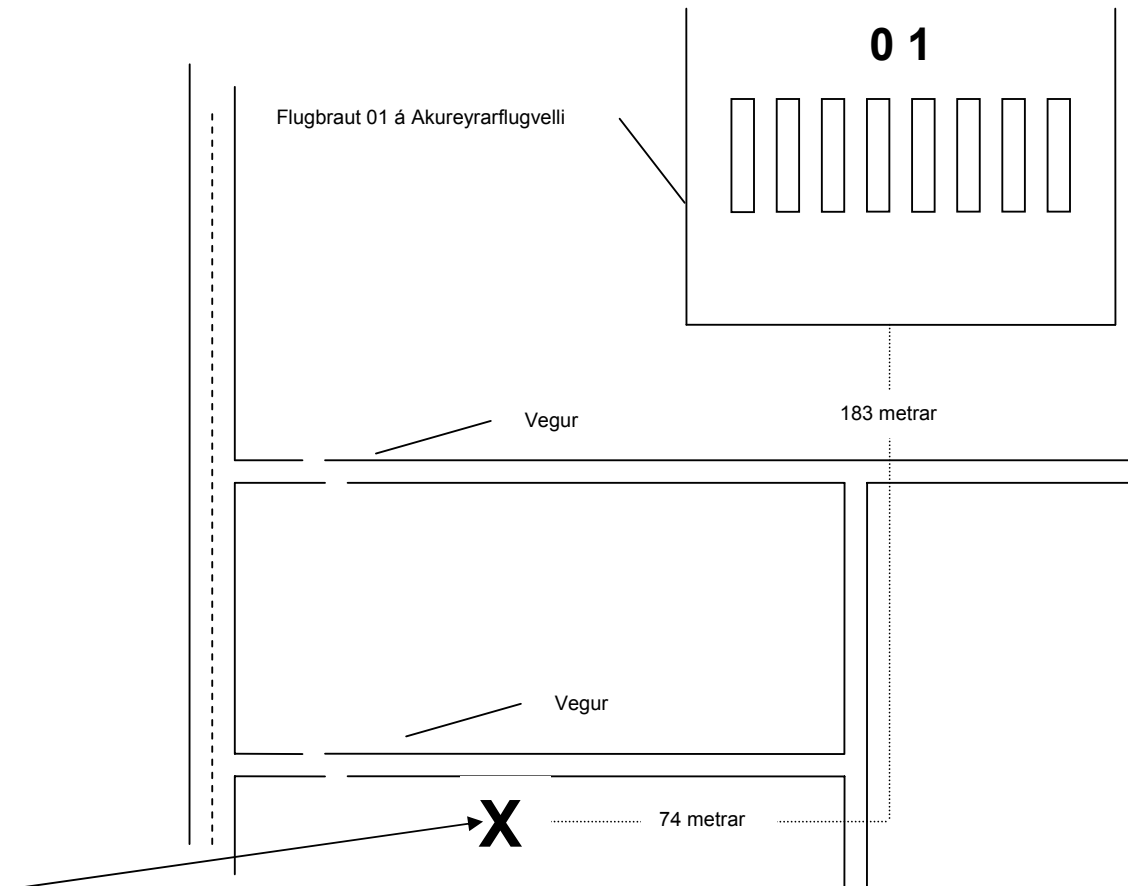
## VIÐAUKI 1 - AFSTÖÐUMYND AF BROTLENDINGARSTAÐ

Örin sýnir stefnu flugvélarinnar miðað við flugbrautarenda. "X" sýnir þann stað þar sem flugvélin hafnaði á hvoli.
