Ársskýrsla Rannsóknarnefndar flugslýsa 2005

Útgefandi: Rannsóknarnefnd flugslýsa

ÁRSSKÝRSLA
RANNSÓKNARNEFNDAR
FLUGSLYSA
2005

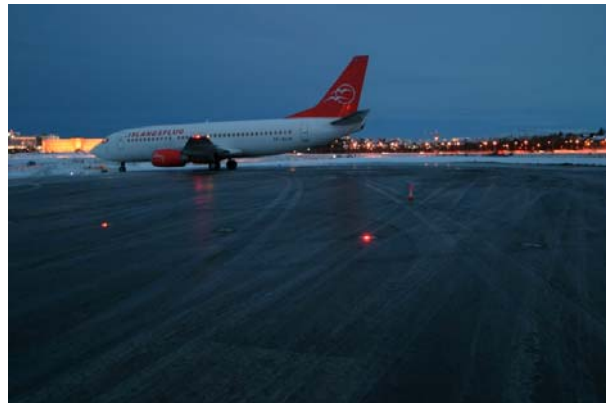
Atvikið varð í landingu flugvélarinnar TF-ELN sem er af gerðinni Boeing 737-300 á Reykjavíkflugvelli. Ís var á flugbrautinni og í landingarbruninu rann flugvélin til og hafnaði þversum á öryggissvæði við enda flugbrautarinnar.

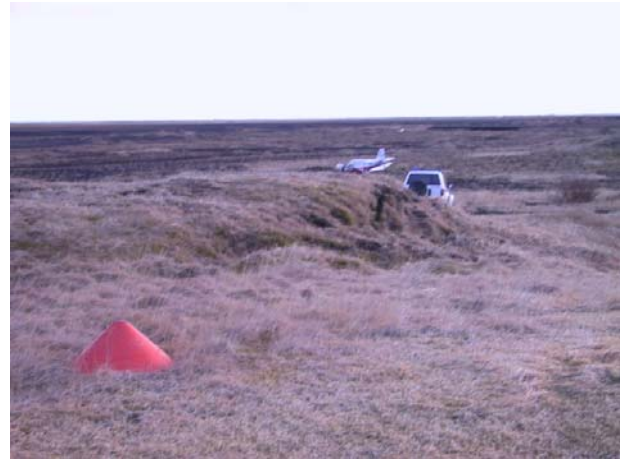
Um kl. 16:30 sunnudaginn 4. apríl 2004 hugðist einn eigenda flugvélarinnar, TF-TOF, fljúga flugvélinni frá einkaflugvelli sínum á Stóru-Bót í Árnassýslu til Mosfellsbæjar. Um borð voru þrír farþegar þar af einn fullorðin og tvö börn, 11 og 13 ára. Flugvélin er af gerðinni Jodel DR-220, einshreyfils, fjögurra sæta með stélhjól. Þegar flugvélin fór fram af flugbrautarenda heyrði flugmaðurinn í ofrisflautu flugvélarinnar og fann stuttu síðar að flugvélin rakst lítillega í hól sem staðsettur er um það bil 16 metra frá flugbrautarenda. Eftir það féll flugvélin niður í lægð handan við hólinn.

Að sögn flugmannsins var honum kunnugt um að flugbrautarvegalengdin var stutt en hann taldi hana nægilega langa. Hann byrjaði að gefa flugvélinni afl þegar hann var að snúa henni í flugtaksstefnu við flugbrautarendann. Þegar flugvélin hafði farið um það bil 2/3 af flugbrautinni varð honum það ljóst að flugtakshraða

var ekki náð en hann ákvað að hafa áfram fullt afl á hreyflinum og reyna flugtak í stað þess að hætta við. Rannsókn á atvikinu var ekki lokið þegar skýrslan fór í vinnslu og verða niðurstöður hennar að bíða næstu árskýrslu.

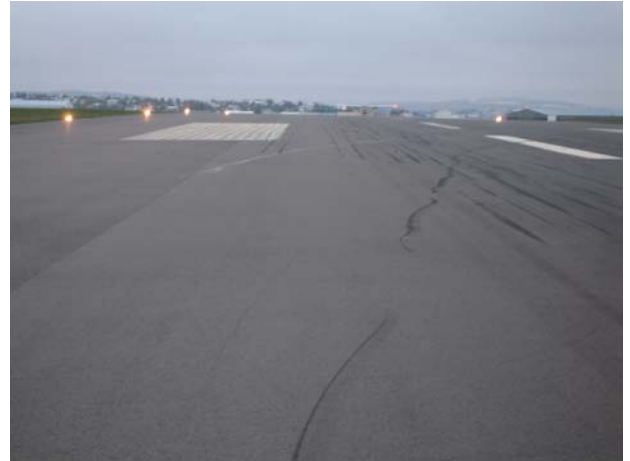
Flugmaðurinn taldi sig koma of hægt inn til landingar og setti hann full vængbörð á í landingunni. Um það leyti varð flugmaðurinn við lítilsháttar ókyrrð og féll flugvélin á vinstra aðalhjól og stélkastaðist til hægri með þeim afleiðingum að vinstri vængendinn rakst í flugbrautina. Á myndinni má sjá för eftir vinstra aðalhjól og vinstri væng.

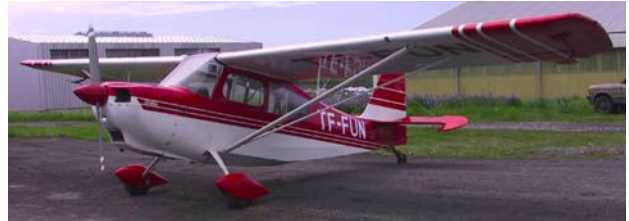
Eftir landinguna gaf flugmaðurinn hreyflinum afl til að hefja flugvélin í loftið aftur. Að sögn flugmannsins byrjaði flugvélin þá að leita til vinstri með þeim afleiðingum að hún fór vinstra megin út af flugbrautinni og inn á öryggissvæðið til hliðar við flugbrautina. Þar stélnkastadið flugvélin heilan hring til hægri.

Flugmaðurinn skoðaði ekki flugvélin sérstaklega eftir slysið þar sem hann taldi hana óskemmda. Hann ók flugvélinni inn á flugbrautina og hélt áfram flugtakinu. Eftir flugtak flaug flugmaðurinn flugvélinni til

Reykjavíkurlugvallar þar sem hann lenti eðlilegri landingu. Við skoðun þar kom í ljós að flugvélin var nokkuð skemmd.

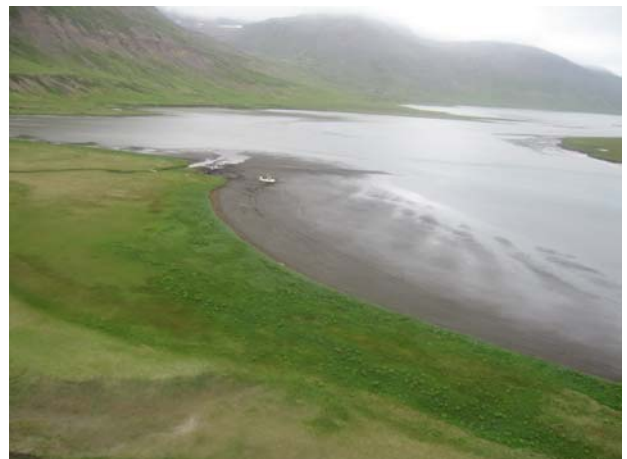
Flugslys M-02605/AIG-09 TF-IOO Cessna 180 Fljótavík 15. júlí 2005

Einkaflugmaður hugðist taka á loft utan hefðbundins flugvallar frá strönd í Fljótavík. Flugmaðurinn varð að flugtakið tókst ekki eins og hann bjóst við og hætti því við flugtak. Við það stélkastaðist flugvélin til hægri og hafnaði á vinstri væng með þeim afleiðingum að hún skemmdist töluvert. Í flugvélinni voru þrír farþegar ásamt flugmanninum og sakaði þá ekki. Skýrslu RNF um slysið var ekki lokið þegar ársskýrslan fór í prentun og verða niðurstöður hennar að bíða næstu ársskýrslu.
