# Skýrsla

## Rannsóknarnefndar sjóslysa

### fyrir árið 2007

Útgefið af Rannsóknarnefnd sjóslysa 2008

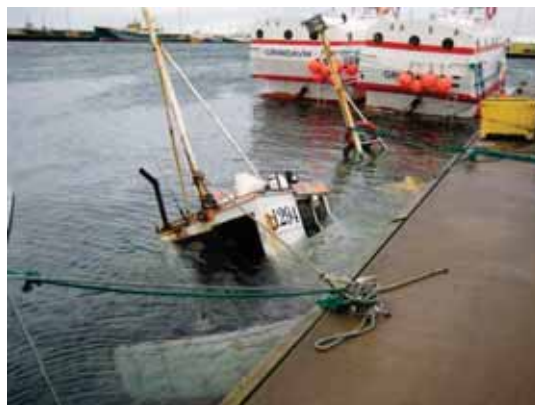
(Mál 14607)

Brokey BA 336, sökk í Reykjavíkurhöfn þann 1. desember.

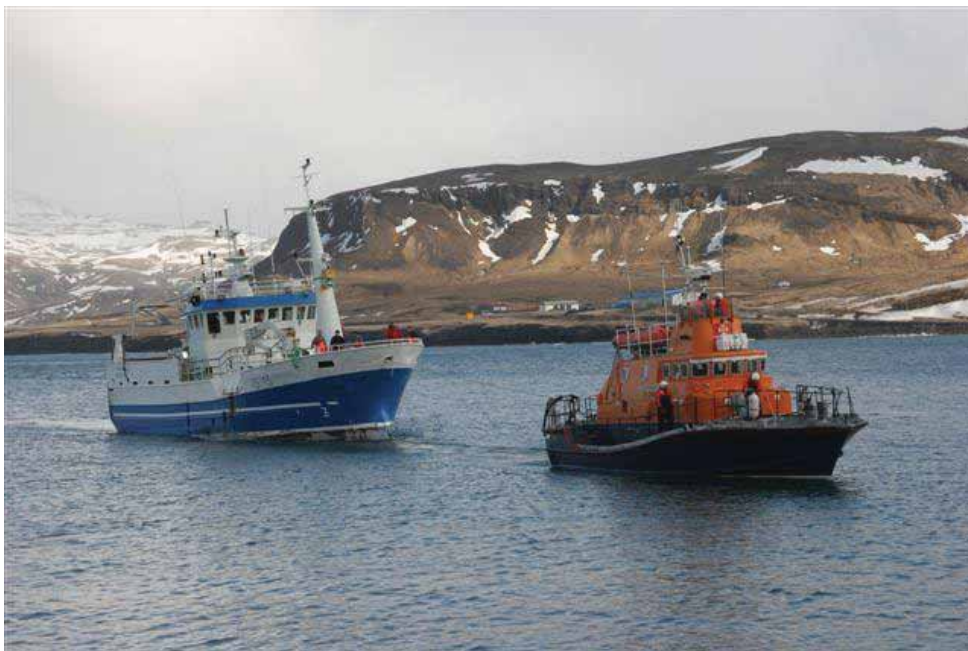
Þorlákur ÍS dreginn til hafnar í Ólafsvík af björgunarskipinu Björg©Alfons Finnsson

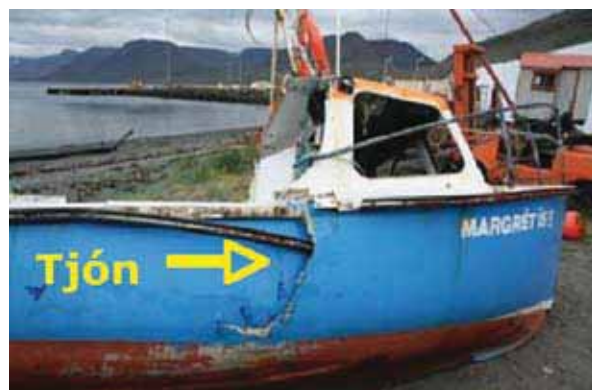
Við áreksturinn brotnaði stjórnborðssíða Margrétar  
ÍS frá borðstokki niður fyrir sjólinu rétt aftan við  
stýrishúsið en ekki voru teljandi skemmdir á Elínu  
Kristínu GK.

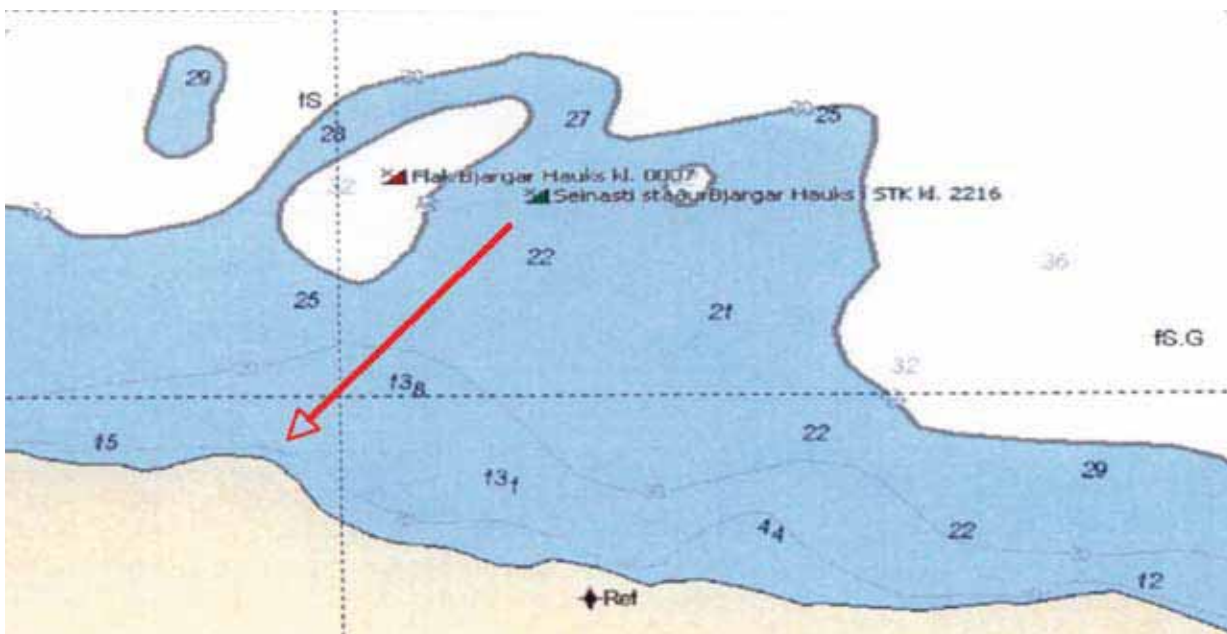
í stýrishúsi hafði stöðvast á þeim tíma. Á kortinu hér að neðan má sjá staðsetningu bátsins þegar síðasta STK merkið kom frá honum. Minnsta fjarlægð í land er í Miðleiti eða 0,84 sml. (rauða örin). Einnig sést á kortinu hvar báturinn fannst á hvoli kl. 00:07 og hafði hann þá rekið 0,28 sml. til vesturs. Þessi litli rekhraði var vegna sjávarstraums. Eins og kortið sýnir var báturinn fyrir innan 30 metra dýpiskants. Þegar komið var að flakinu var veðrið á staðnum samkvæmt lýsingu, SA 16-18 m/s, sjór hvítfrýssandi og svokölluð "holbára" þ.e. vindbára. Fram kom hjá aðilum kunnugum þessu grunnsævi undir Stigahlíðinni að vindbárur gætu orðið mjög stórar og kraft-

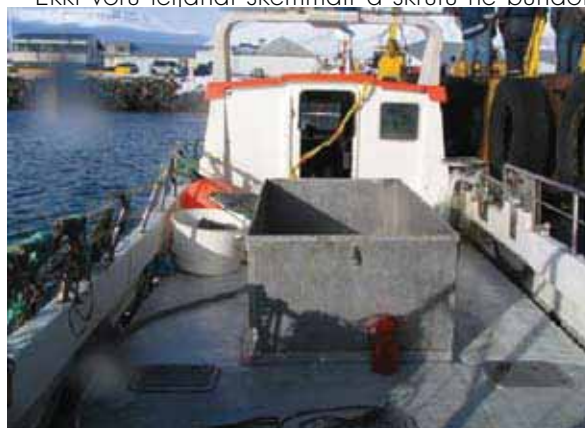
- að við skoðun á bátnum var ekki að sjá nein sérstök merki um að hann hafi orðið fyrir utan-aðkomandi áfalli. Allar rúður í stýrishúsi voru heilar, báturinn óbrotinn, loftnet og mastur voru í eðlilegu ástandi. Vatnspétt hurð á stýrishúsi hafði dottið af lömum og hefur það líklega gerst þegar báturinn var á hvoli í sjónum;
- að hurð fyrir aðal niðurgang í vélarúm var ótessuð þegar báturinn var snúið í höfninni;
- að lúga var ekki á lestinni og tessar hennar voru heilir. Það kom fram hjá útgerðaraðila að hún hafi alltaf verið tessuð á siglingu og

taldi hann mögulegt að einhver vindingur hafi opnað hana;

Myndin sýnir lúgu og hurð opna

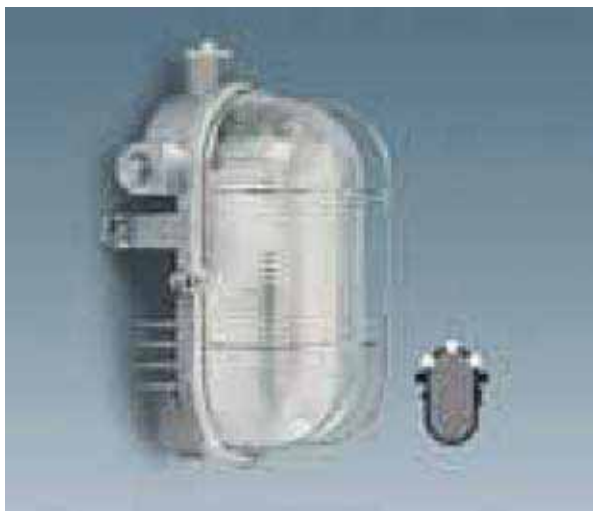
RZB Grindarlampi

- að eldurinn kom upp stjórnborðsmegin í vélarrúminu. Í ljós kom að mesta kolun og hiti var í kringum loftljós í vélarrúminu;
- að loftljósið var grindarlampi (RZB) með glóperu í perustæði með hörðu plasti, glerhlíf og járngrind (sjá mynd). Ljósið var illa brunnið og virtist eldurinn hafa breiðst út frá því og náð að læsa sig í stjórnþæki vélarinnar auk kapla sem lágu í gegnum lestarþilið;

- að staða á rofa fyrir grindarlampann sýndi að slökkt var á ljósinu. Að mati sérfræðings benti flest til þess að eldurinn hafi kviknað út frá honum. Talið var mögulegt að peran hafi legið utan í lampanum og náð að mynda glóð áður en slökkt var á ljósinu;
- að grindarlampinn var með þéttleika IP 44 og stenst kröfur um ljósabúnað í vélarúmi;
- að sjálfvirk slökkvikerfi var í vélarúminu en hafði ekki virkað. Í ljós kom að rafmagnslögn sem tengdi kerfið úr stýrishúsi í slökkvikerfið í vélarúminu hafði brunnið í sundur. Ljóst þykir að aðgerðir skipverja á Særifi SH að loka loft-inntökum hafi kæft eldinn;
- að skipt hafði verið um allt rafkerfið í bátnum fyrir fjórum árum;
- að báturinn hafði verið sjósettur daginn áður eftir að hafa staðið á landi um tíma.

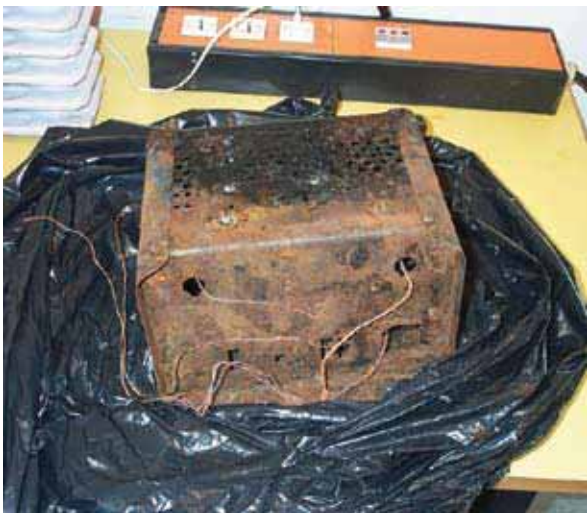
- að báturinn var í landtengingu og beintengdur við hleðslutæki í vélarúmi. Allt annað rafmagn var útslegið;
- að samkvæmt niðurstöðum skoðunar sérfræðiaðila Siglingastofnunar var talið ljóst af ummerkjum þ.e. kolun, brunaálagi og hreyfingu eldsins að einhver bilun í hleðslutækinu (sjá mynd) hafi orsakað að eldur varð laus. Á henni sést botn tækisins (snýr upp á myndinni)

og að eldur og hiti hafi leikið um loftgöt sem eru þétt yfir hann;

- að hleðslutækið var af gerðinni Alphin og var um það bil fimm ára gamalt. Tækið var með tvær stillingar fyrir hleðslu (max og min) og gat hlaðið bæði fyrir 12 volt og 24 volt auk þess að hafa startgjafa. Tækið var stillt á 24 volt og minnstu hleðslu (min);
- að hleðslutækið var haft í einu hólfi trékassa úr furuborðum um 10 til 12 sm háum og taldi eigandi að ágætlega rúmt hafi verið um það. En engar loftrásir voru á hólfinu og hafði það verið þannig frá upphafi. Fleiri hólf voru í kassanum sem voru geymlustaðir fyrir olíufeni, þrýstibrúsa með leysiefnum og sápubrúsa;
- að samkvæmt skýrslu SÍ er nauðsynlegt að hleðslutæki hafi nægjanlega loftkælingu (loftrými) þannig að spennar þeirra og/eða rafbúnaður ofhitni ekki við notkun.

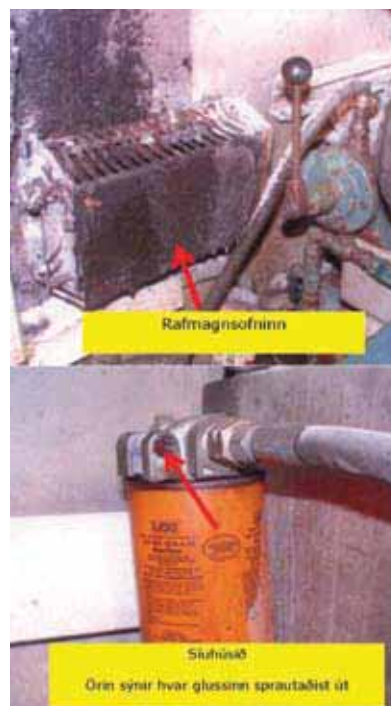
- að sprunga hafði komið í plasttappa á síuhúsi við háþrýstikerfi línuspilsins og taldi skipstjóri að tappinn hafi verið öryggisventill á kerfinu. Glussaolía hafði sprautast úr sprungunni á rafmagnsofn og rafmagnsstofntöflu með þeim afleiðingum að eldur kviknaði;

- að síuhúsið var frá því báturinn var smíðaður árið 2000;
- að ekki var verið að nota kerfið þegar eldsins varð vart en nýbúið að slökkva á því.

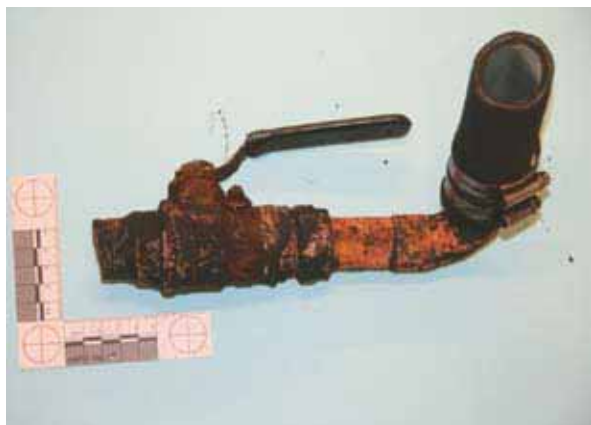
- að botnloki fyrir spúldælu (sjá mynd) í vélarúmi hafði tærst í sundur. Eigandi bátsins vissi að fyrri eigandi hafði skipt honum út og taldi hann

geta verið um fjögurra ára gamlan;

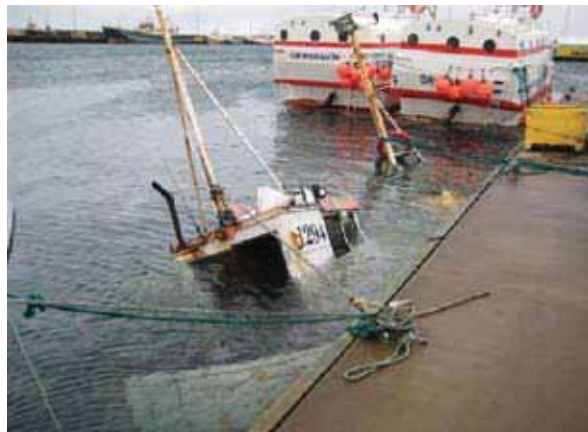
Þjörgunarsveit staðarins var fengin til að fleyta honum með belgjum að Norðurbryggju þar sem hann var hífður á land daginn eftir. Myndin sýnir bátinn eftir að hann sökk.

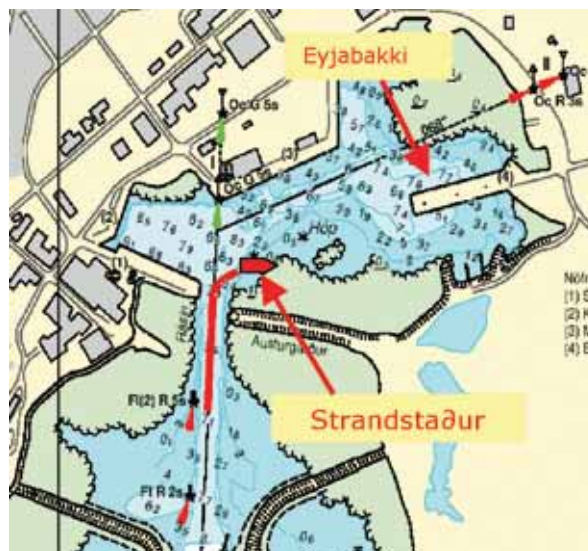
Kortið sýnir hvar Dala-Rafn VE strandaði.

Þegar skipið var komið inn fyrir Austurgarð var því beygt of snemma til stjórnborða í átt að Eyjabakka en þar var skipinu ætluð lega. Skipstjóri varð þá fljótlega var við að skipið tók niðri og strandaði. Hann náði ekki að losa skipið og óskaði eftir aðstoð.

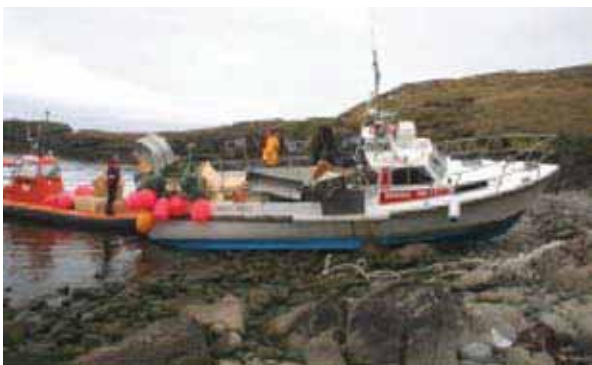
Begga á strandstað

- að skipverjinn hafði sofnað við stjórn bátsins. Hann kvaðst hafa vaknað þegar báturinn tók fyrst niðri og gripið í stýrið í stað olíugjafarinnar;
- að skipverjinn kvaðst hafa sofið um fjóra tíma áður en hann fór á sjó;
- að báturinn var á 11 hnúta ferð þegar hann strandaði;
- að samkvæmt ferilsskrá úr STK kerfi var meðal siglingastefna síðustu 5 mínúturnar fyrir strandið 145° en 20 mínútum fyrir það var hún 153°;
- að annar skipstjóri kvaðst hafa orðið var við segultruflanir við siglingu frá höfninni en ekki að henni;

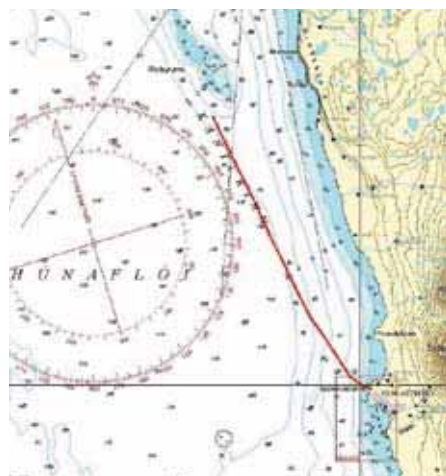
Ferilsskráning úr STK kerfi

- að segultruflun er skráð í sjókort nr. 51 sem er um 3 sml vestur af Spákonufellshöfða (sjá mynd). Þessi segultruflun kemur ekki fyrir í sjókort nr. 53;
- að þegar báturinn strandaði var útfall og fallastraumur norður með ströndinni;
- að enginn radar er í bátnum. Skipverjinn kvaðst hafa haft dýptarmælir í gangi með aðvörun stillta á 5 faðma. Hann sagði að hún hefði ekki virkað sem skyldi.

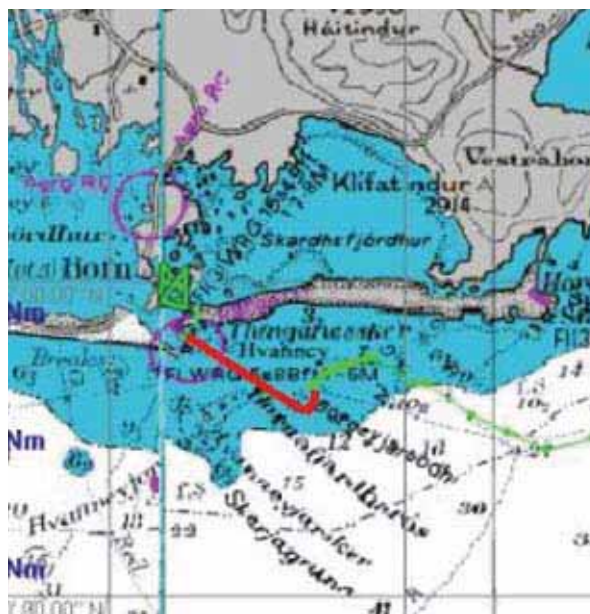
Kortið sýnir ferilskráningu úr AIS kerfi Siglingastofnunar Íslands. Eins og sjá má er stefnan sett við ósinn á Borgeyjarboða.

Kortið er tekið úr AIS kerfi hjá Siglingastofnun Íslands og sýnir siglingaleið Axels frá Hvanney að Borgeyjarboða

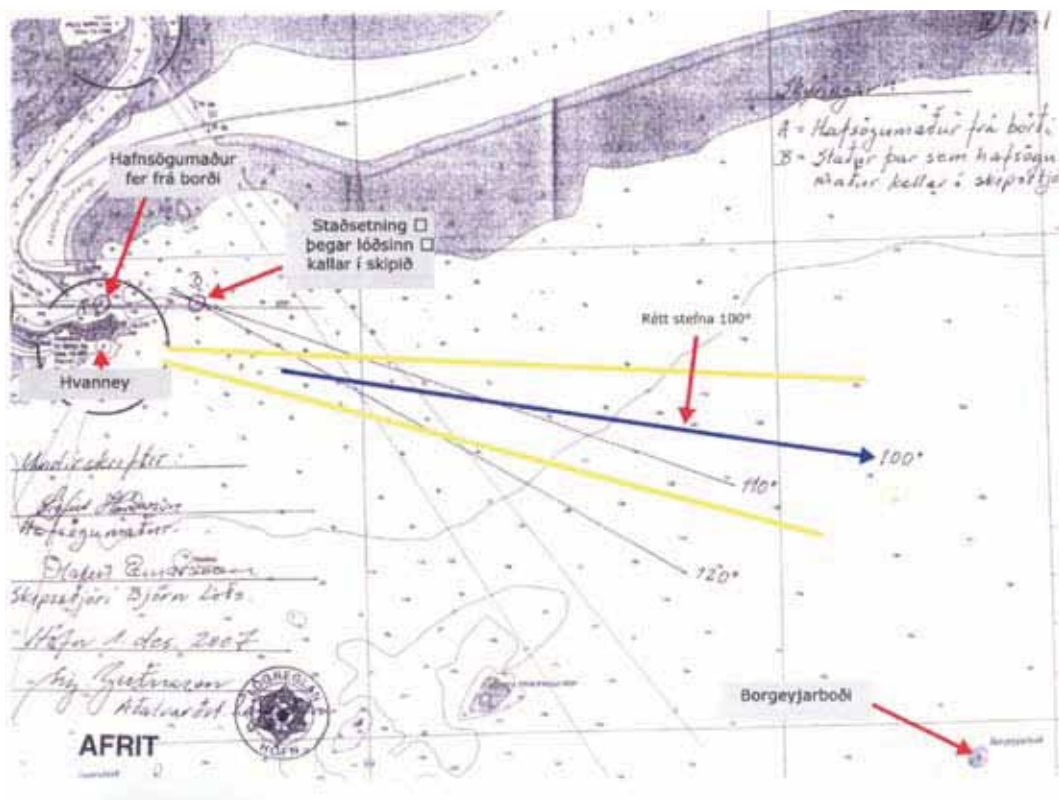
þeim stað sem hann yfirgaf það við Hvanney. Hann taldi að bæði siglingin til hafnarinnar og að skipstjórinn benti á fyrirhugaða siglingaleið á korti væri til marks um það. Fram kom hjá honum að hann hefði í gegnum talstöð sagt skipstjóranum að koma á kompásstefnuna 110° til 120° til að koma skipinu í hvítan geira á Hvanneyjarvita sem skipstjórinn hefði nýtt sér þegar hann kom til hafnarinnar. Örugga stefna í hvíta geiranum er 100° (sjá kort);

- að skipstjórinn kvaðst hafa sett út leiðarpunkt í hvíta geiranum sem hann hafi ætlað að sigla í frá ósnum. Hann sagðist ekki hafa átt von á að hafnsögumaðurinn myndi kalla í sig með til sögn um siglinguna. Hann taldi sig vera að fá örugga kompásstefnu og setti hana 120° án þess að tryggja hana í korti né að fylgjast með hvíta geiranum á Hvanneyjarvita;
- að myndin sýnir kortið sem lagt var fram og undirritað af hafnsögumanni ásamt skipstjóra á d/b Birni lóðs. Það sýnir staðsetningu skipsins þar sem hafnsögumaður fór frá borði og hvar það var stadd þegar hann kallaði til í skipstjóra

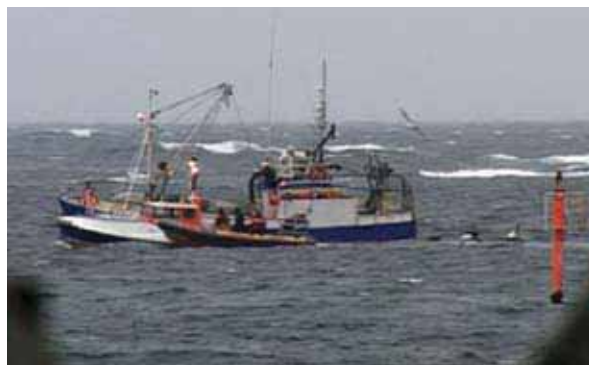
- að í ljós kom að sjór hafði komist í olíuna og inn á vél með þeim afleiðingum að hún stöðvaðist;

- að sögn skipstjórans hafði fiskikar í bakborðssiðunni á þilfarinu með ýmsum búnaði lyfst upp þegar sjór kom inn um lensport og náð að slá lokið af áfyllingarstút fyrir olíuhylki;
- að áfyllingarstúturinn var með smellubúnaði og var um það bil 1,5 metra upp á þilið á skýli bakborðsmegin;
- að ekki var talin þörf á breytingum á áfyllingarstútnum heldur þyrfti að ganga betur frá fiskikarinu.

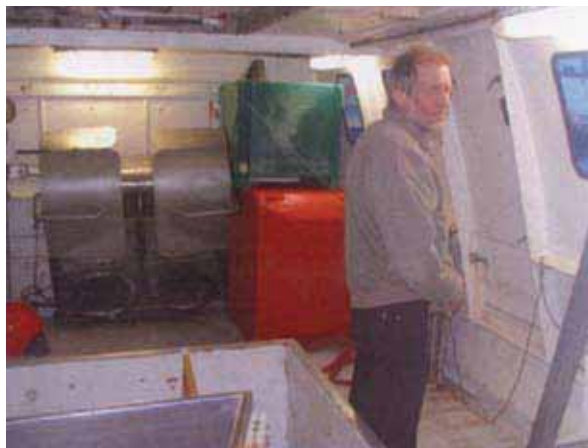
- að skipverjinn kvaðst líklega hafa misst jafnvægið vegna veltu. Þilfarið var ekki hált og skipverjinn var mjög vanur bátum. Hann kvaðst hafa verið með fæturna við lógukarminn þegar hann féll (sjá mynd);
- að lógukarmurinn er 1,58 breiður, 1,88 m langur og 0,62 m hár;
- að lúgan er alltaf opin við veiðar og engin sérstök öryggisráðstöfun gerð til að koma í veg fyrir að menn geti fallið ofan í lestina.

Myndin sýnir lúguopið og hvernig skipverjinn stóð © Lögreglan

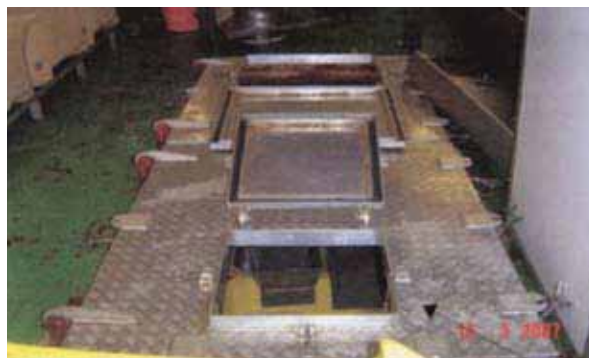
- að skipverjinn, sem var vanur á skipinu, kvaðst ekki hafa séð fram fyrir sig vegna fiskirennunnar sem hann bar í fanginu. Hann vissi að báðar lúgurnar voru opnar við þessar aðstæður en taldi sig ekki vera kominn að opinu;
- að lestarlúgukarmurinn er um 10 sm á hæð og er fremra mannopið um það bil 20 sm inn á lúgunni (sjá mynd).

Myndin sýnir lúguopið

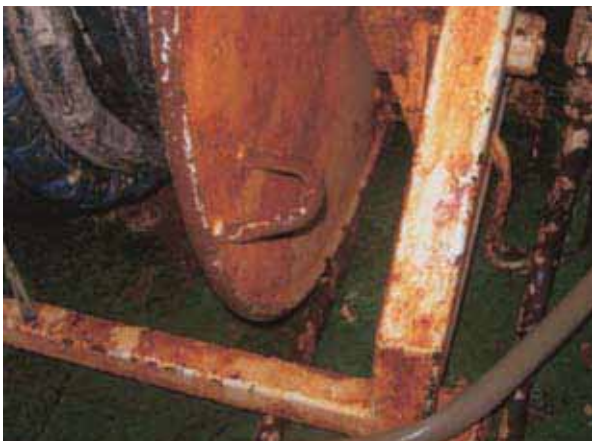
Myndin sýnir bilið á milli kengsins og burðarvirkis

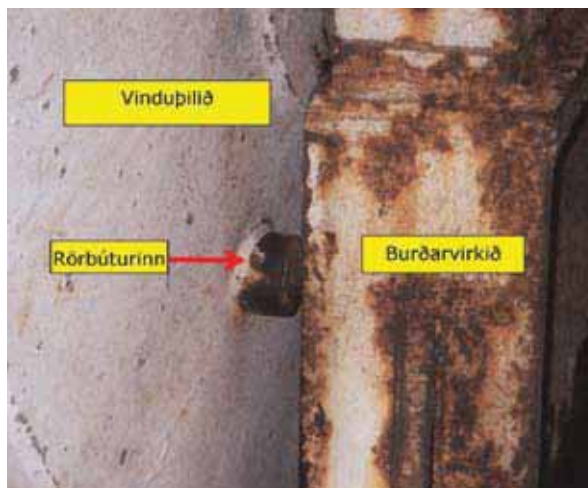
- að skipverjinn hrasaði um keðjuhrúgu sem var fyrir aftan hann við vinduna;
- á útþiljum trommlunnar voru útstandandi rörbútar (sjá mynd) sem fóru mjög nálægt burðarvirkinu þegar vinda var á snúningi. Þessi búnaður var á fleiri vindum;
- að skipverjar sáu ekki tilgang með þessum

Myndin sýnir hvað rörbúturinn fer nálægt burðarvirkinu

rörbútum og voru þeir því allir fjarlægðir eftir atvikið.

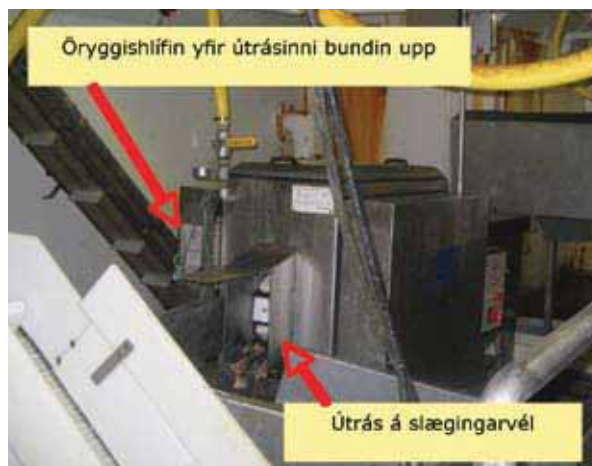
- að um borð voru tvær slægingarvélur af gerðinni KM Mark 5 Fish Gutting Machines. Mjög algengt var að fiskur festist í útrás annarrar þeirra og kvaðst slasaði hafa stöðugt verið að losa úr henni í ferðinni. Hann kvaðst alltaf hafa gert það með vélina í gangi og taldi annað ekki hægt. Fram kom hjá öðrum að þeir hefðu átt við þetta með vélina í gangi nema ef fiskur var mjög fastur, þá hefðu þeir stöðvað hana;

- að öryggishlíf átti að vera yfir útrásinni til að verja að einhver fari með hendi í hana en hún hafði verið tekin og bundin upp. Ekki voru sérstakar aðvörunarmerkingar við útrásina enda átti öryggishlífina að vera yfir henni. Í leiðbeiningarreglum frá framleiðanda er sérstaklega varað við að farið sé með hendi í útrásina meðan vélin er í gangi;
- að útrásinni hafði verið breytt frá upprunalegu fyrirkomulagi og settir rimlar (pílárar) í útrásina til að skilja slógið betur frá eftir slægingu. Fram kom að eftir þessar breytingar vildi fiskur festast á sporðinum eða á föstu slógi í spelunum. Eftir atvikið var þessu fyrirkomulagi breytt.

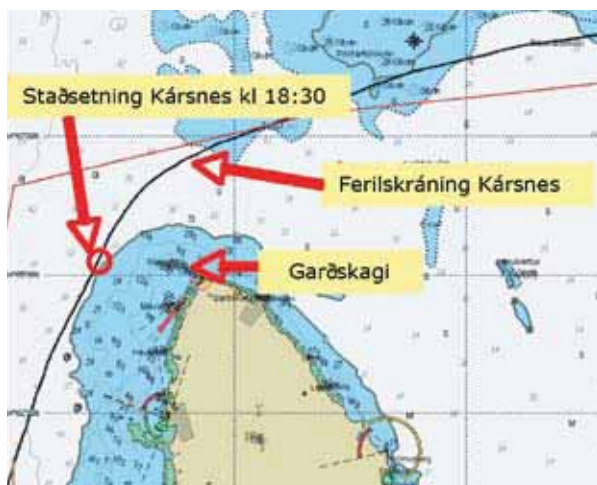
Kársnes fór frá Esbjerg þann 3. mars áleiðis til Íslands og var í slæmu veðri frá 6. mars. Þegar Kársnes var við Garðskaga á stað, 64°05.25N og 022°45.9V (sjá kort) fékk það mikla öldu á afturhornið og tók við það 40°-45° veltu. Við það losnuðu 259 tonn af bryggjustáli af gáma-fletum sem voru á þilfari og tók með sér fimm 40'gáma útbyrðis.

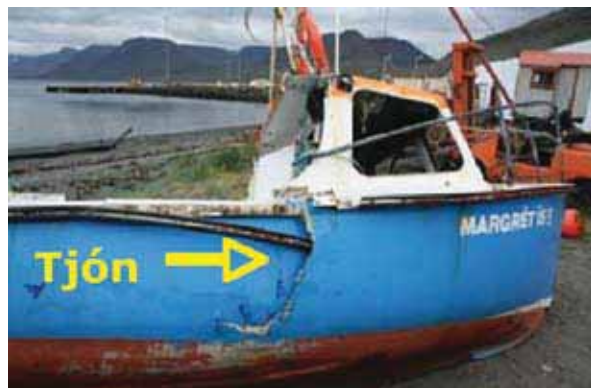
Við áreksturinn brotnaði stjórnborðssíða Margrétar  
ÍS frá borðstokki niður fyrir sjólinu rétt aftan við  
stýrishúsið en ekki voru teljandi skemmdir á Elínu  
Kristínu GK.

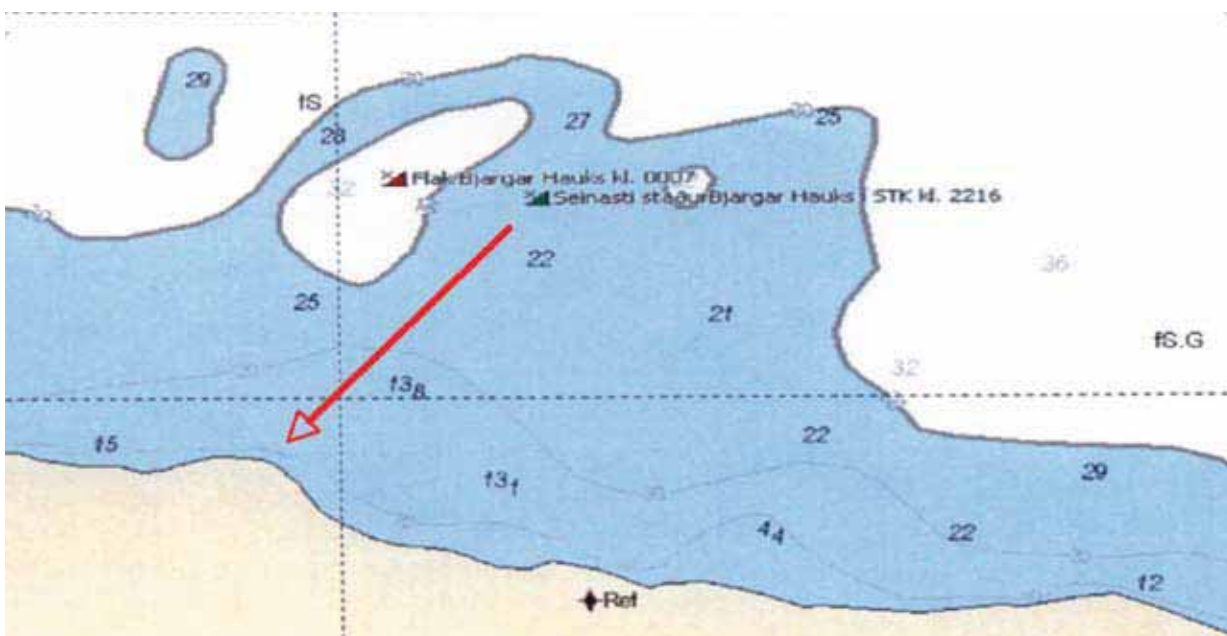
í stýrishúsi hafði stöðvast á þeim tíma. Á kortinu hér að neðan má sjá staðsetningu bátsins þegar síðasta STK merkið kom frá honum. Minnsta fjarlægð í land er í Miðleiti eða 0,84 sml. (rauða örin). Einnig sést á kortinu hvar báturinn fannst á hvoli kl. 00:07 og hafði hann þá rekið 0,28 sml. til vesturs. Þessi litli rekhraði var vegna sjávarstraums. Eins og kortið sýnir var báturinn fyrir innan 30 metra dýpiskants. Þegar komið var að flakinu var veðrið á staðnum samkvæmt lýsingu, SA 16-18 m/s, sjór hvítfrýssandi og svokölluð "holbára" þ.e. vindbára. Fram kom hjá aðilum kunnugum þessu grunnsævi undir Stigahlíðinni að vindbárur gætu orðið mjög stórar og kraft-

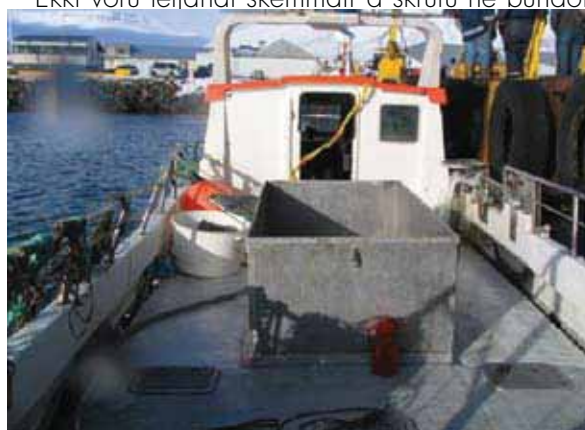
- að við skoðun á bátnum var ekki að sjá nein sérstök merki um að hann hafi orðið fyrir utan-aðkomandi áfalli. Allar rúður í stýrishúsi voru heilar, báturinn óbrotinn, loftnet og mastur voru í eðlilegu ástandi. Vatnspétt hurð á stýrishúsi hafði dottið af lömum og hefur það líklega gerst þegar báturinn var á hvoli í sjónum;
- að hurð fyrir aðal niðurgang í vélarúm var ótessuð þegar báturinn var snúið í höfninni;
- að lúga var ekki á lestinni og tessar hennar voru heilir. Það kom fram hjá útgerðaraðila að hún hafi alltaf verið tessuð á siglingu og

Myndin sýnir lúgu og hurð opna

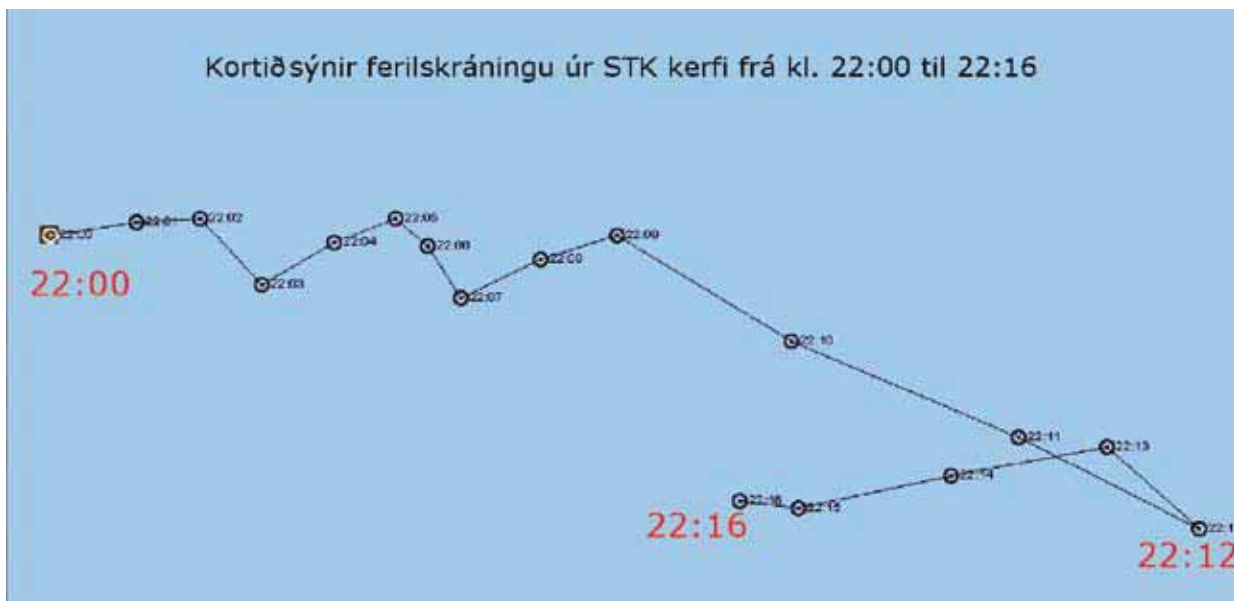
mínúturnar sigldi hann á þessari stefnu og náði mest um 3,5 hnúta ferð en síðasta STK merkið kom frá bátnum kl. 22:16 og hefur stefnan þá breyst aðeins til norðurs eða í 292°. Á þessum tíma virðist bátnum hafa hvolft og að öllum líkindum til stjórnborða;

átt að vera nálægt 110°. Kl. 22:12 þegar báturinn hafði komist um 0,3 sjómílu frá því kl. 22:00 (hraði 1,5 hnútur pr. klst.) virðist hann hafa orðið fyrir einhverju áfalli því hann siglir hér um bil sömu leið til baka í eina mínútu en kl. 22:13 er stefnan sett á u.þ.b. 251° sem var stefnan vestur fyrir Deild. Síðustu tvær

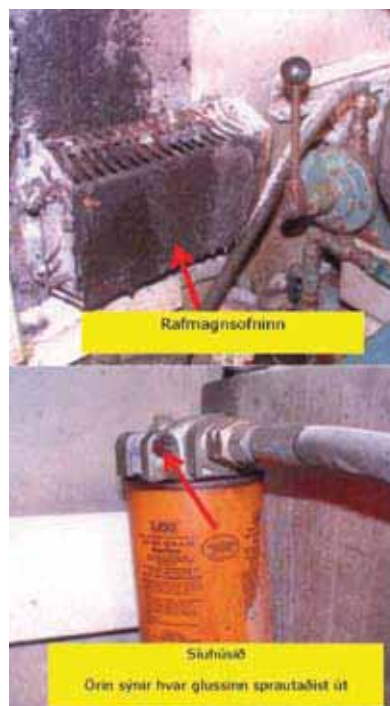
- að sprunga hafði komið í plasttappa á síuhúsi við háþrýstikerfi línuspilsins og taldi skipstjóri að tappinn hafi verið öryggisventill á kerfinu. Glussaolía hafði sprautast úr sprungunni á rafmagnsofn og rafmagnsstofntöflu með þeim afleiðingum að eldur kviknaði;

- að síuhúsið var frá því báturinn var smíðaður árið 2000;
- að ekki var verið að nota kerfið þegar eldsins varð vart en nýbúið að slökkva á því.

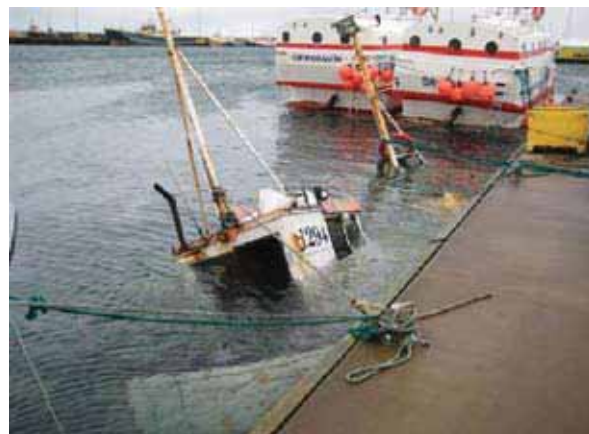
Báturinn hafði legið í höfninni um tíma og sökk þar skyndilega um morguninn.

Þjörgunarsveit staðarins var fengin til að fleyta honum með belgjum að Norðurbryggju þar sem hann var hífður á land daginn eftir. Myndin sýnir bátinn eftir að hann sökk.

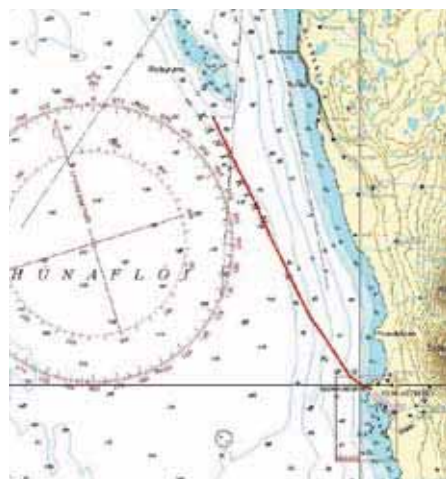
Ferilsskráning úr STK kerfi

- að skipverjinn hafði sofnað við stjórn bátsins. Hann kvaðst hafa vaknað þegar báturinn tók fyrst niðri og gripið í stýrið í stað olíugjafarinnar;
- að skipverjinn kvaðst hafa sofið um fjóra tíma áður en hann fór á sjó;
- að báturinn var á 11 hnúta ferð þegar hann strandaði;
- að samkvæmt ferilsskrá úr STK kerfi var meðal siglingastefna síðustu 5 mínúturnar fyrir strandið 145° en 20 mínútum fyrir það var hún 153°;
- að annar skipstjóri kvaðst hafa orðið var við segultruflanir við siglingu frá höfninni en ekki að henni;

- að segultruflun er skráð í sjókort nr. 51 sem er um 3 sml vestur af Spákonufellshöfða (sjá mynd). Þessi segultruflun kemur ekki fyrir í sjókort nr. 53;
- að þegar báturinn strandaði var útfall og fallastraumur norður með ströndinni;
- að enginn radar er í bátnum. Skipverjinn kvaðst hafa haft dýptarmælir í gangi með aðvörun stillta á 5 faðma. Hann sagði að hún hefði ekki virkað sem skyldi.

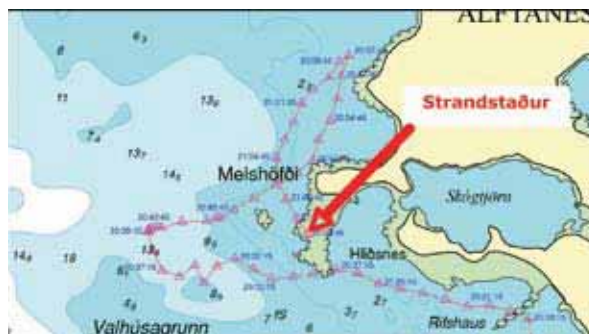
Skipstjóri ákvað að sigla aðeins út fyrir höfnina á meðan verið var að lensa út rigningarvatni. Á siglingunni strandaði báturinn um kl. 21:15 við Hrakhólma suður af Melshöfða á Álftanesi á stað, 64°05.714N og 022°02.712V (sjá kort með ferilskráningu úr STK kerfi) og óskuðu bátsverjar eftir aðstoð. Björgunarbátar voru sendir á staðinn og tókst að ná bátsverjunum en báturinn var skilinn eftir á strandstað.

- að skipstjóri sagði að siglingakort af svæðinu hafi verið um borð en hann hafi ekki lagt niður fyrir sig fyrirhugaða siglingu áður en haldið var úr höfn. En á siglingunni hafi hann stuðst við rafrænt kort í öðru GPS tækinu sem var um borð og ekki fundist hann fara of nálægt landi;
- að skipstjóri taldi rafræna kortið hafa verið rétt og sýnt rétta staðsetningu þar sem hann hafi áður notað það þegar hann fór um höfnina;
- að fram kom hjá skipstjóra að vélin stöðvaðist tvisvar á siglingunni án sýnilegra skýringa en nokkur austur var í bátnum. Þegar báturinn var kominn á land kom í ljós að tóg var í skrufunni;
- að samkvæmt ferilskráningu úr STK kerfinu var siglingaleið bátsins víðast mjög grunnt. Má ætla að há sjávarstaða hafi forðað því að
