Skýrsla Rannsóknarnefndar sjóslysa fyrir árið 2009

Útgefið af Rannsóknarnefnd sjóslysa 2011

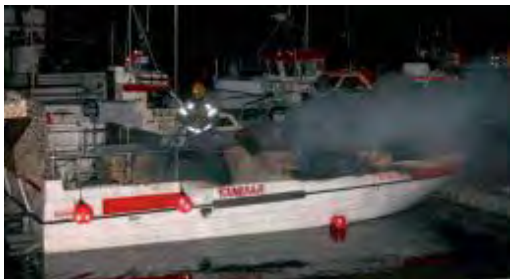
Vinur GK brennur við bryggju

Ljósmynd: Vinur GK 96 brennur við bryggju í Reykjanesbæ í júlí 2009. Eldsupptök voru talin bilun í orkumæli fyrir landrafmagn. (Mál nr. 097/09)

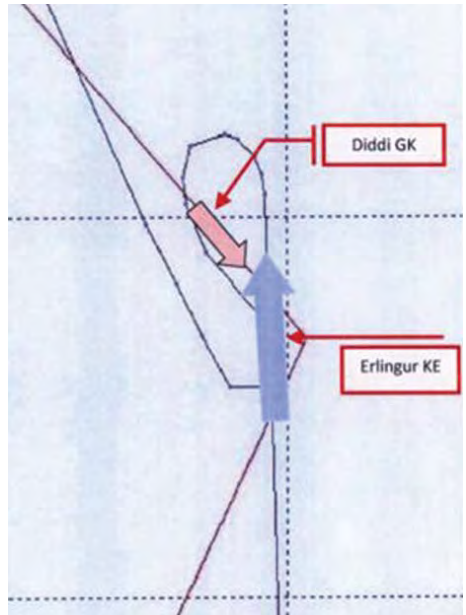
- að samkvæmt STK kerfi var Erling KE á 6,7 hnúta hraða og á stefnu r/v 347° en Diddi GK á 7,9 hnúta hraða og stefnu 135° við áreksturinn (sjá mynd);

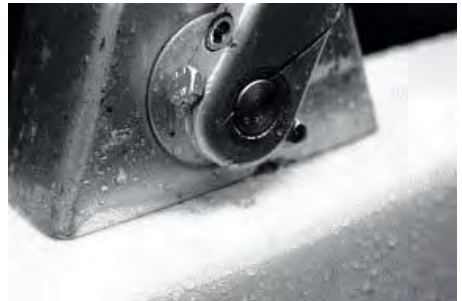
- að skiptibúnaður er úr áli og með rílur sem pressast utan um öxulinn með bolta (sjá mynd);
- að eftir atvikið var borað í gegnum handfangið og öxulinn og bolti settur í gegn (sjá mynd) til að koma í veg fyrir að þetta gerðist aftur.

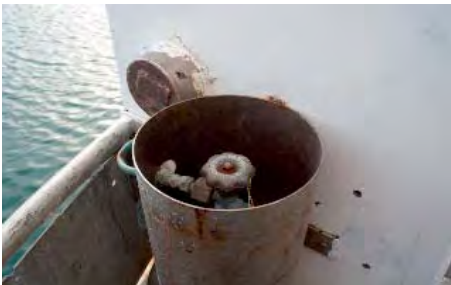
- að kolsýrukúturinn var í lokuðum hólki á afturbíli (sjá mynd) vélarrúmskappans þar sem

hólkurinn var skrúfaður fastur á þilið. Brún loksins á hólknunum var því pressað á milli þess og þilsins og skýrir það erfiðleika skipverjans við að komast að krana kútsins;

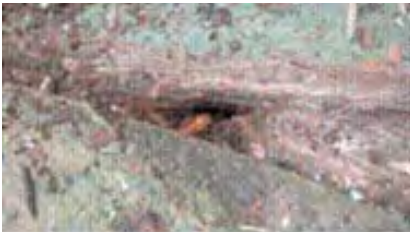
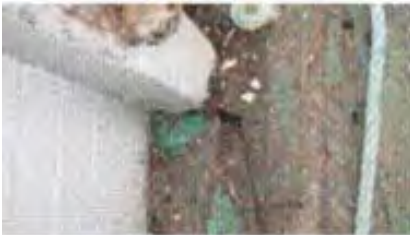
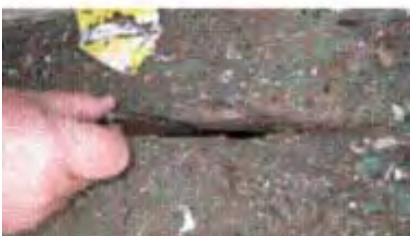
Fú við á þilfari. Líósmynd ©Siglingastofnun

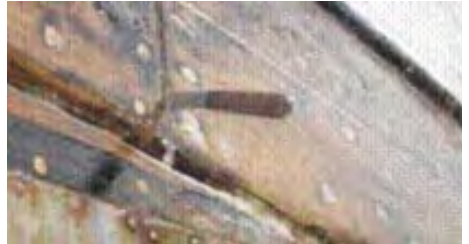
Hampur í súð. Líósmynd ©Siglingastofnun

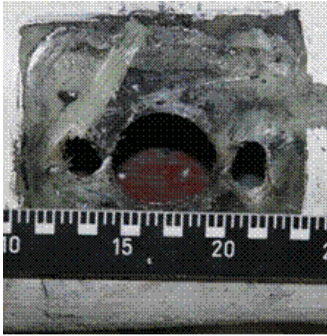
Framleiðendur telja að boltagötin sem myndin sýnir hafi sprungið út sökum þrýstings þéttiefna

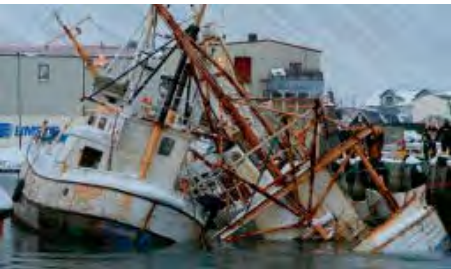
Myndin sýnir bátanna þegar að var komið. Ljósmynd ©Sigurjón J. Sigurðsson

- að báturinn var talsvert gisinn að framan og er talið að snjöpungi hafi sett hann niður þannig að sjór náði að fara þar inn;
- að haffærisskirkteini fyrir bátinn rann út í maí 1998;
- að báturinn er svokallaður óreiðubátur og hafði legið verkefnaus í höfninni frá árinu 2000. Það var ekki hugsað um hann að hálfu eiganda og hafnarstarfsmenn höfðu dælt úr honum sjó reglulega vegna viðvarandi leka. Dælt hafði verið úr honum síðast u.þ.b. 10 dögum fyrir atvikið;
- að allri oliu hafði verið dælt úr bátnum fyrir u.þ.b. þremur árum;
- að Jón forseti ÍS er einnig svokallaður óreiðubátur og hefur legið í höfninni frá árinu 2005. Fram kom hjá hafnaryfirvöldum að þau hefðu engin úrræði við þeim vandamálum sem óreiðubátar valda. Hafnaryfirvöld hafa í langan tíma reynt að losa sig við þessa báta.

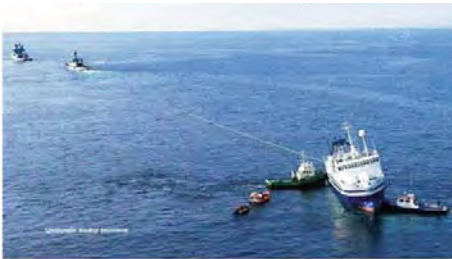
Þyrjað að toga Sóley Sigurjóns GK í flot. 06. Anðras þýr á háð bóg. Taugin sést liggja milli með stb. bóg Sóleyjar GK.

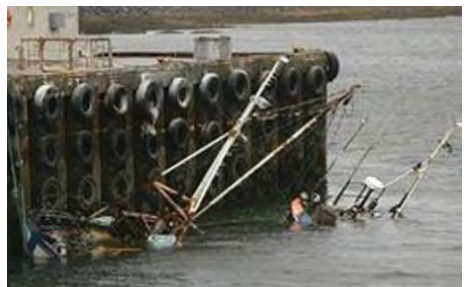
Myndin sýnir Skátinn GK sokkinn við bryggjuna. (Mynd ©Skessuhorn)

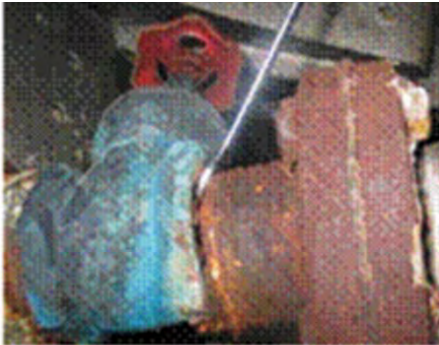
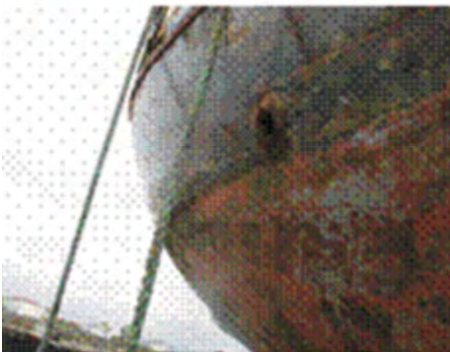
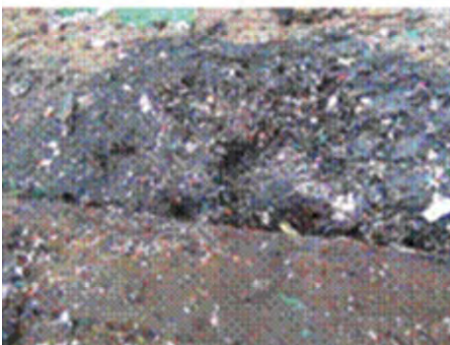
- að við skoðun í slipp sást djúpt mar sem brot nað hafði innúr á súðinni en það var sennilega afleiðing af því þegar skipið lagðist á botninn;
- að sjólag्नir í vélarúmi virtust vera heilar og ólekar en botnlokar voru opnir;

- að útfallslögn, frá klósetti ofan þilfars, var rofin innan við síðuloka í stjórnbörðssiðu. Lögnin var, stálrör 88 mm að utanmáli (3" lögn innanmáli), skrufuð í koparrenniloka og hafði stálið ryðbrunnið í sundur í snittinu allan hringinn þétt við koparinn. Hún var því laus frá lokanum. Verulegar litabreytingar voru á ryðinu sem benda til þess að lekið hafi þarna öðru hvoru um langan tíma. Síðusponsið frá klósettlögninni var tvær til þrjár tommur ofan sjólínu og þurfti skipið því ekki að síga nema sem því nam eða hallast svo sjór rynni inn;

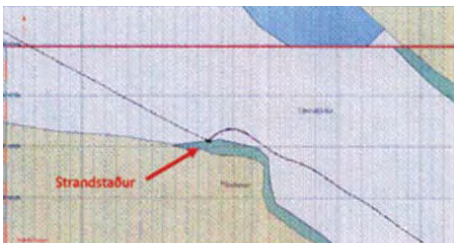
Ferilskráning úr STK kerfi og strandstaður

Þann 4. janúar 2008 var Indriði Kristins BA 751 á siglingu til hafnar á Táknafirði. Veður: Logn þegar komið var inn undir Suðureyri varð vakt hafandi bátsverji var við að báturinn stefndi upp í eyrina. Hann reyndi að setja á fullt afl afturbak en þrátt fyrir það renndi báturinn upp í eyrina og stóð fastur í fjörunni (sjá mynd úr STK kerfi).

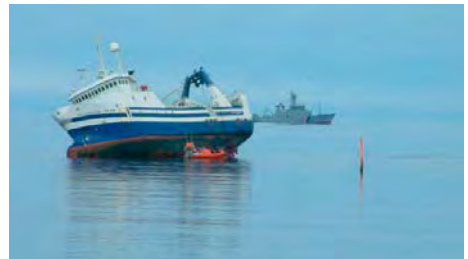
Skipstjóri óskaði eftir aðstoð en þar sem útfall var nýbyrjað var aðgerðum frestað þar til á næsta flóði og náðist skipið þá á flot. Myndin sýnir Sóley Sigurjóns GK á strandstað.

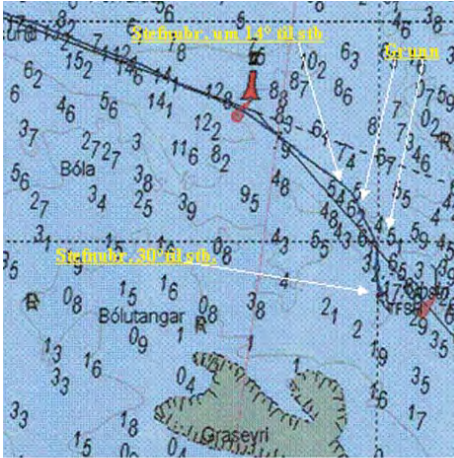
Sigling skipsins samkvæmt AIS kerfi

- að skipstjóri taldi að siglingahraði hafi verið sjö hnútar rétt fyrir strandið en hann hafi minnkað ferð þegar hann kom inn í merkin inn Hamarssundið. Hann minntist þess ekki að hafa breytt hraða eftir það enda ekki venja að gera það fyrr en komið var inn fyrir innri bauju. Fyrir liggja upplýsingar úr AIS auðkennikerfinu um að haldinn hraði skipsins hafi verið 9,6 hnútar inn Hamarssundið en var

- kominn niður í 8,2 hnúta rétt fyrir strandið;
- að vörðað leið inn Hamarssund er 110° r.v. og þegar komið er inn að fyrstu bauju tekur við vörðað leið með stefnu 139° r.v. sem leiðir inn í þrönga rennu sem í meginráttum er afmörkuð af fimm metra jafndýpiskanti og er hún 50 metra breið á milli kantanna;

- að AIS-kerfið sýnir siglingu skipsins og fellur það að lýsingu skipstjóra. Fyrst eftir að beygt var inn í átt að rennunni grynkaði verulega sem dró jafnt og þétt úr höldnum hraða. Stefnumbreyting var ekki nægjanleg svo skipið fór austur úr merkjum og var því beygt svo haldin stefnumbreyting var 14° til stjórnborða en á siglungunni er siglt þétt meðfram grynningu á bakborða. Þegar bógalda frá bakborðsbóg lendir á grynningunni verður yfirþrýstingur sem ýtir við bógnum til stjórnborða. Meðan skipið siglir framhjá grynningunni tekur lárétt sog (suction, bank effect), á miðsíðu og aftur að skutöldu, völdin og sogast skutur að grynningunni til bakborða svo stefnumbreyting varð allt að 30° til stjórnborða eða í allt að 180° r.v. og meðal haldin stefna er 173° í um 16 sek. Skipið sigldi því stjórnlaust þennan tíma á 8,2 hnútum höldnum hraða með 38° horni í legu siglingarrennunnar en undir þessu horni er rennan 90 metra breið á þessum stað eða rúmar tvær skipslengdir;

- að skipið risti 4,2 metra að framan en að aftan 5,8 metra og þegar skipið kemur með rúmlega níu hnúta hraða inn á grunnsævi minnkar haldinn hraði þegar bæði bóg- og skutalda hækkar með meðfylgjandi sögi á skut og lóðrétt sögi (squat). Undirþrýstingur á miðsíðu vex sem verður til þess að dýpi undir kili minnkar (djúprista skips eykst). Þessir kraftar (lóðrétt sog, squat og lárétt sog, bank effects) aukast með auknum sigldum hraða skipsins og minnkuðu dýpi. (Sjá handbókina „Leiðarstjórnun skipa“ eftir Guðjón Ármann Eyjólfsson. 6. kafla Gagnvirkir sog- og þrýsti-kraftar);
- að ekkert straumkort er til af svæðinu en suðurfall er samfara útfalli að mestu meðfram Reykjanesinu. Ekki eru neinar upplýsingar um hvort bakfalls gæti nálægt ströndinni á þessu svæði en hvort sem þess gæti eða ekki hefur straumur áhrif á haldna stefnu.

Nefndin telur orsök strandsins vera þá að siglt var á of mikilli ferð inn rennuna sem olli þrýsti- og sogáhrifum sem takmarkaði stjórn hæfni skipsins.

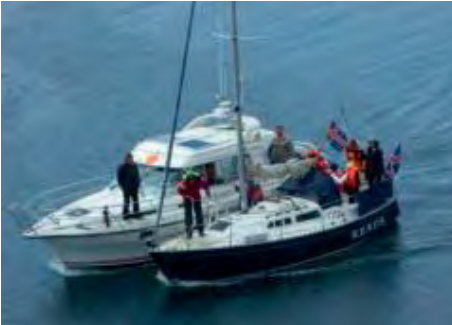
Komið með Renus til hafnar ©mbi

Ekki kom leki að bátnum en það brotnaði lítillga úr kjölnum og einhver ákoma var á blýi.

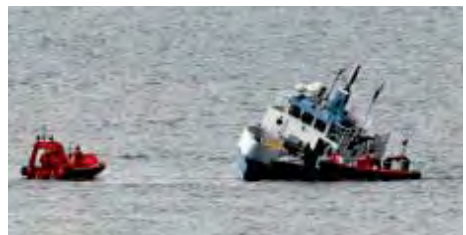
Kl. 15:27 voru björgunarbátar þrjátíu fyrir stöðuna boðaðir út í gulum forgangi og kl. 15:42 var útkallinu breytt í forgangsótkall þegar ljóst var að ekki hafði tekist að draga Andreu II á flot og hún var að leggjast á bakborðshliðina. Kl. 16:05 voru allir farþegarnir komnir um borð í björgunarbátinn Gróu Pétursdóttur og kl. 20:35 tókst að losa Andreu II af strandstað með aðstoð björgunarbáta. Engar skemmdir reyndust vera á Andreu II. Myndin sýnir bátinn á strandstað.

- að skipstjórinn kvaðst hafa siglt of grunnt í þessari ferð miðað við aðrar ferðir og það hefðu verið hans mistök. Öll athygli hans var á fuglalífínu. Að sögn vélstjóra, sem var staddur í vélarúminu, var siglt á hægustu ferð;
- að á siglingunni voru í gangi bæði GPS og MacSea siglingatæki með ræfrænum kortum en ekki siglt eftir þeim. Ekki var talin þörf á notkun ratsjár á siglingunni og hún því ekki í gangi;

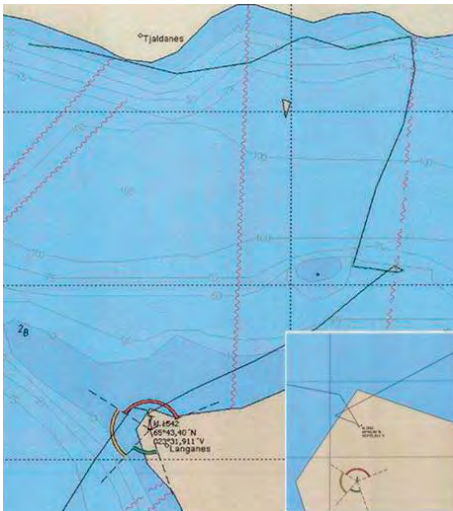
- að samkvæmt ferilskráningu úr STK kerfi (sjá kort) siglir báturinn inn á hættusvæði (innfella mynd) og mjög nálægt landi;
- að fram kom hjá útgerðaraðila að merkt var við samkvæmt vinnulagi þeirra að stjórnandi bátsins hefði haft réttindi frá sínu heimalandi til stjórnunar báts. Ekki tíðkast að taka ljósrit af skírteinum hjá leigutökum.

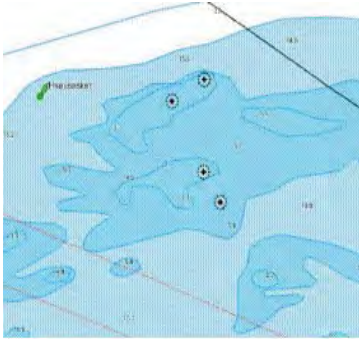
Samskonar siglingakort og var í kortaskrifara Gæfunnar RE

- að í bátnum var Garmin (GPS Map 172 C) leiðsögutæki með GPS móttakara og kortaskrifara;
- að sögn formanns ætlaði hann að fylgja sömu leið og mörkuð hafi verið í kortaskrifaran á leiðinni inn fjörðinn en þar sem fallið hafði út í milliþiðinni hafði grynnað mikið og á því hafi þeir misreiknað sig;
- að stærsti straumur var þennan dag og var flóðhæð 3,8 m við Grundartanga í Hvalfirði og flóði kl. 07:47 en fjara kl. 13:52 með flóðhæð 0,6 m. Nær þriggja metra flóðmunur var því á sjávarhæð þegar siglt var austur með Hnausaskerjum um morgunin og svo sömu leið til baka um hádegis;
- að formaður sagðist ekki hafa siglt þarna áður og ekki hafa haft nein landmið að skerja-

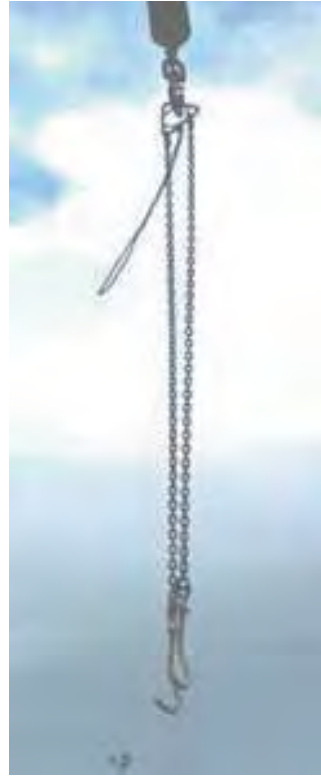
- að karið var með láréttum eyrum á öllum hornum en híft í tveimur „J“ krókum þar sem ekki voru fleiri krókar í klöfunum;
- að húkkað var í hornin utan frá;
- að slasaði sagði að karið hafi rekist utan í bryggjuna og við það húkkaðist annar krókurinn úr eyranu og í kjölfarið hinn;

- að kranamaður staðfesti að karið hafi rekist aðeins utan í þegar sláttur kom á það og hann hafi ekki náð að forða því með krananum. Hann taldi einnig að slasaði hafi húkkað tæpt í eyrun og því hafi það fallið.

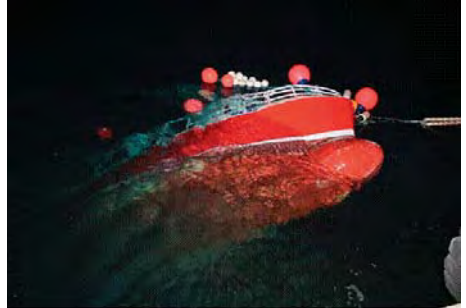
Börkur frændi NS kominn til Fáskrúðsfjarðar marandi í kafi. ©Lögreglan

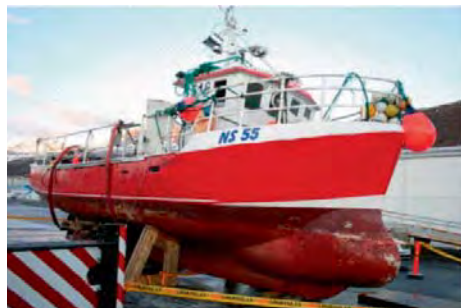
Við fyrstu skoðun á bátinum voru ekki sjáanlegar ákomur á honum og ekki að sjá neinn leka en annar helmingur lestarlúgu á þilfari hafði farið af.

Börkur frændi NS kominn á land. ©Lögreglan

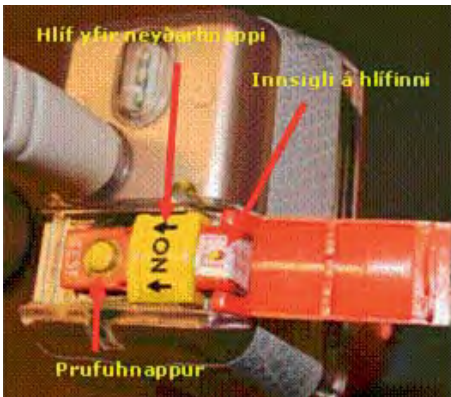
Neyðarsendir gúmmibjörgunarbáts

- að bátsverjinn taldi sig hafa kveikt á neyðar-sendinum í gúmmibjörgunarbátinum, sem var af gerðinni GME, en hann var ekki viss um að sendirinn hafi farið í gang. Neyðarsendirinn sýndi ekki þau ljós sem bátsverjinn taldi sendinn eiga að sýna. Samkvæmt upplýsingum frá Vaktstöð siglinga komu engin merki frá sendinum og við skoðun um ljós að hann hafði ekki verið gangsettur. Mátti sjá að innsigli

(Safety Seal) var órofið. Innsiglið er límband sem rifnar þegar ræsiforinn, sem á standur ON, er rennt til hliðar yfir hnapp sem merktur er TEST;

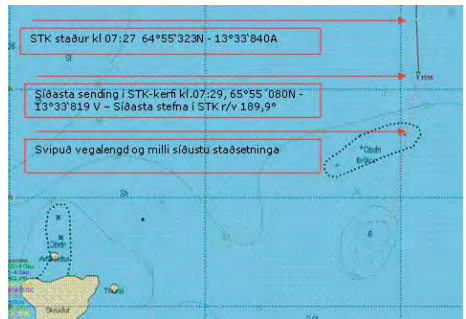
- að Börkur frændi NS datt út úr STK eftir kl. 07:29 og var þá á 7,1 hnúta höldnum hraða með síðustu stefnu r/v. 190°. Með tilliti til fyrri sendinga átti næsta sending að berast 2 ½ mínútu seinna. Miðað við óbreytta stefnu og hraða hefði báturinn verið kominn inn á grunnsævi við Brökur (*sjá kort*);
- að ekkert neyðarkall barst frá bátinum þar sem ráðrúm gafst ekki til að stýðja á neyðarhnapp STK-tækisins;

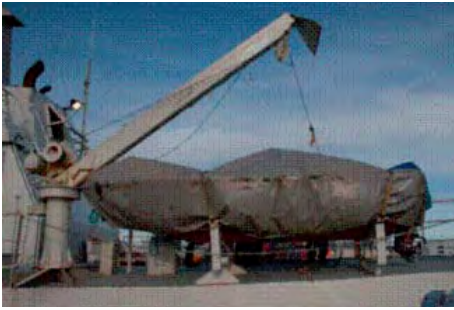
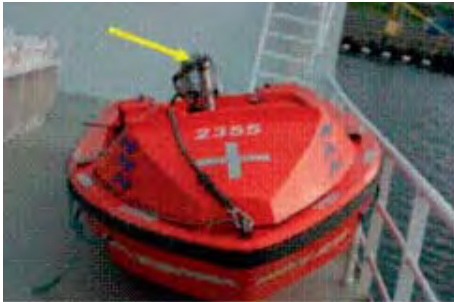
Léttbáturinn og kraninn

Léttbáturinn og hifingarlykkja (gul ör)

Þegar léttbáturinn var kominn upp að lunningunni að bátapillfarinu stóðu bátsverjarnir upp í honum og ætluðu að stíga úr honum um borð en þá slitnaði kranavírinn. Léttbáturinn féll í sjóinn og þeir fylgdu á eftir.

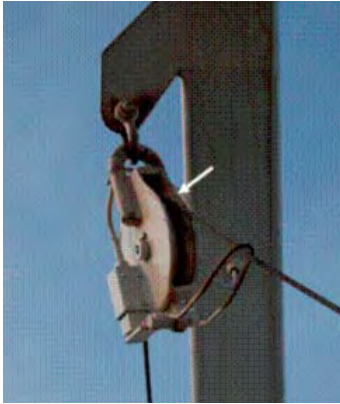
- að eigin þyngd bátsins er sögð 550 kg af framleiðanda og ætla má að öll byrðin hafi verið um 800 kg;
- að kraninn er með fasta bómu og neðan í henni er blökk (sjá mynd) með baulu sem er neyðarstopp. Neyðarstöðvunin var ekki virk þar sem hún var ótengd og hafði verið svo um einhvern tíma. Kraninn var síðast notaður þann 3. mars 2009 við æfingar að slaka og hífa bátum. Fram kom að erfiðlega hafi gengið að undirbúa léttbátinn fyrir ferðina þar sem vélin var þung í gang vegna notkunarleysis;

Virinn slitnar í blökkinni

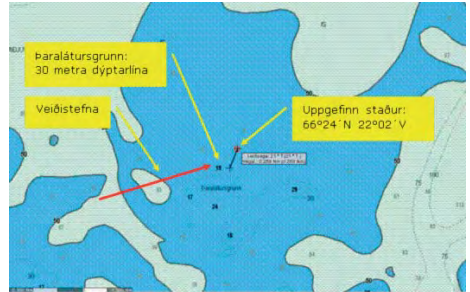
Kortið sýnir veiðistefnu skipsins (075°), skráða staðsetningu og dýptarlínu við Paralátursgrunn

- að skipið var á Paralátursgrunni þar sem misdýpi er en skipið var við 30 metra jafndýpislínu samkvæmt uppgefinni staðsetningu.

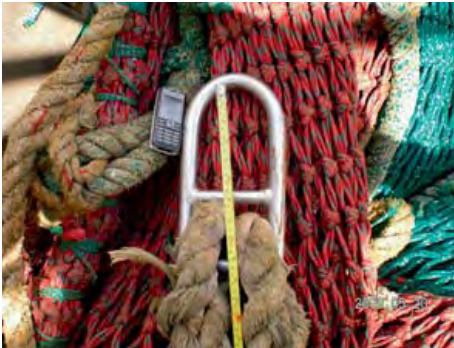
Á myndinni sést stroffusylgjan

Skipverjar voru að taka trollið og voru að setja pokastroffuna á pokann þegar einn þeirra missti takið á stroffusylgju neðst í stroffunni með þeim afleiðingum að hún slóst í höfuð hans. Skipverjinn var með öryggishjálum en höggið var það mikið að hann brotnaði og slóst af honum. Skipverjinn vankaðist við höggið og fékk skurði á ennið þannig að ákveðið var í samráði við lækni að sigla með hann strax til Vestmannaeyja.

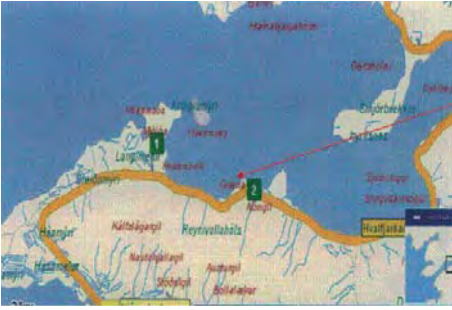
Rauða örin og græni tölustafirinn 2 sýna slysað

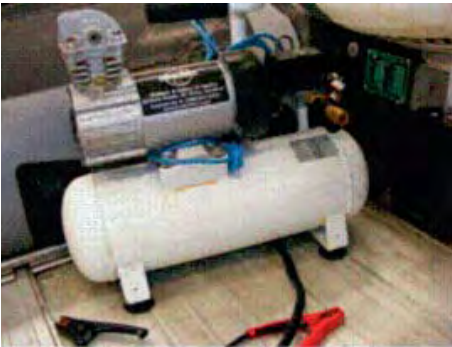
- Loftpressan var sett í rannsókn til Sindra til að kanna virkni hennar. Hún var eins strokka, olíufrí stimpilpressa með 12V rafmagnsmótor og tengd við rafgeymi með kapaltöngum.
- Við tengingu við rafgeymi fór pressan eðlilega í gang og fór í 100 psi. Sló þá sjálfvirk þrýstistýring henni út. Þegar lofti var ítrekað hleypt af kút fyrir hún alltaf sjálfvirk af stað aftur við 70 psi sem var talið eðlilegt eins og hún átti að gera. Þrýstimælir á kút var hins vegar fastur í 95 psi.

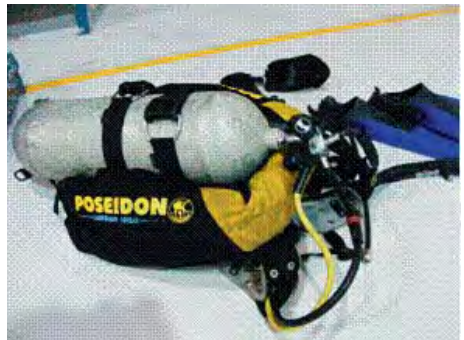
ÖNDUNARBÚNAÐUR:

Flotjöfnunarvestið var af gerðinni Poseidon Besea W50, framleitt 2005 og var útlit þess gott. Áætlað er að vestið hafi verið um 2/3 uppblásið.

- Þessi gerð vestis er ekki með sérstakri innbyggðri loftlind til að blása það upp og ekki var sjáanleg önnur sérstök loftlind til þess heldur hefur verið notast við öndunarloftlindina til þess.

Flotjöfnunarvesti, lofthylki, þrýstimminkari og tveir kröfulokar voru tengdir saman.

- Þrýstimminkari: Sherwood með innbyggðri frostvörn. Ástand – notað.
- Þrýstiloftsmælir: CBM –
Kröfuloki 1: Sherwood Blizzard. Ástand - mikið notaður.

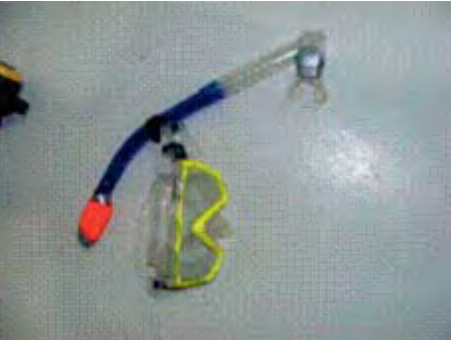
SUNDFIT OG GRÍMA:

- Sundfit voru af gerðinni: Sea Quest. Ástand notuð.
- Gríma (1/2 gríma): Bare gerð. Ástand – Í lagi.
- Snorkel: Bare gerð. Ástand – Í lagi.

Eftir að hafa nálgast upplýsingar frá framleiðanda þess hluta köfunarbúnaðarins sem byggist á notkun aðflutts lofts var ekki hægt að finna neitt að búnaðinum eins og hann er seldur frá framleiðandanum, nema að loftslangan var ekki frá honum. Ekki var gerð prófun á því hvort loftslangan, sem var notuð, hafi virkað sem skildi eða hafi haft neikvæð áhrif á virkni búnaðarins.
