## Skýrsla RNS

Útgefandi:  
Rannsóknarnefnd sjóslýsa

# Skýrsla Rannsóknarnefndar sjóslysa fyrir árið 2012

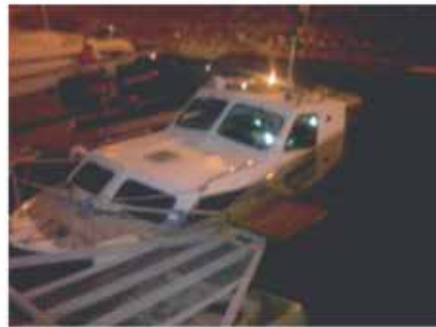
Mál nr. 00512 Bjartmar II sökk í Kópavogshöfn.

Bjartmar II í hálfu kafi

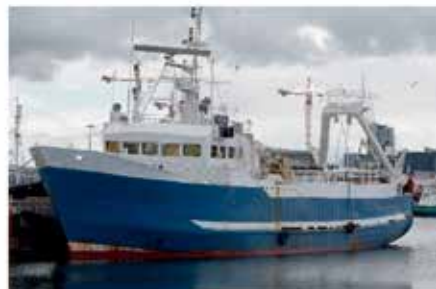
Mál nr. 00811 Hallgrímur SI 77 sökk við Noreg og þrír skipverjar fórust.

Hallgrímur SI 77

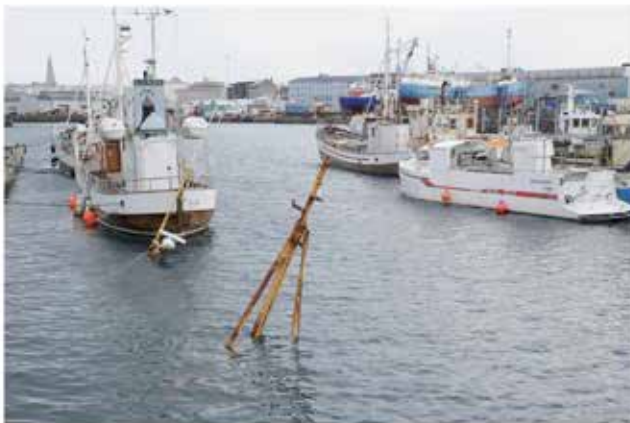
Myndin sýnir móstrin á Ver RE 112 í höfninni

Mál nr. 12812 Ver RE 112, (langlegubátur) sökk í Reykjavíkurhöfn

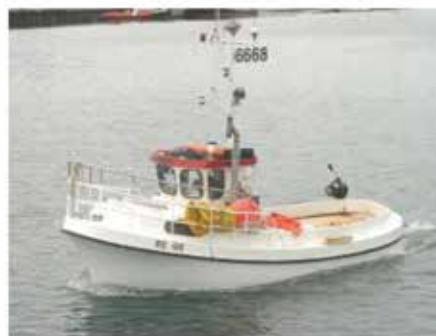
Mál nr. 03612 Krummi BA 94 sökk norður af Bjargtöngum.

Krummi BA 94

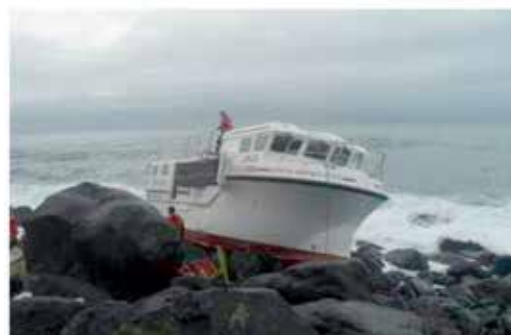
Jónína Brynja á strandstað við Straumnes

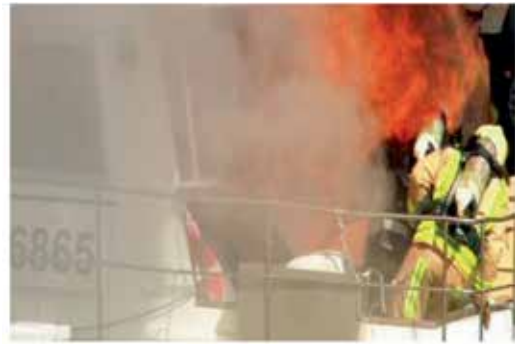
Ölduljón brennur í Vestmannaeyjum

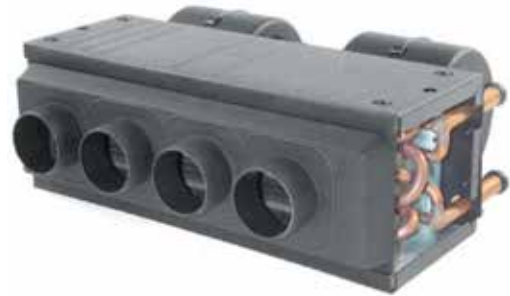
#### CHAUFF HERCULES ED4

- að blásarinn á hitakerfinu er festur á afturpili botnrýmis (blásararými) undir gólfinu í framskipi. Hann var frá fyrirtækinu Kalori S.A.S. af gerðinni Hercules ED4. Hann er búinn einum 24V, 165W rafmagnsmótor sem knýr tvö tromlubásarakefli í plasthúsi og skila þau 450 m<sup>3</sup>/klst. Allur umbúnaður búnaðarins er

úr plasti nema hitaskiptabúntið og rafmótorinn sem eru úr málm. Blásararnir dæla kalda loftinu inn á hitaskipibúntið tengt kælivatnskerfi vélarinnar. Loftið hitnar við að fara í gegnum búntið og dreifist með Ø 55 mm lögnum um íverurými bátsins;

Hitaskiptirinn með stútum fyrir heitt loft að framan og tveir tromlublásarar að aftan en á milli blásaranna er rafmótorinn

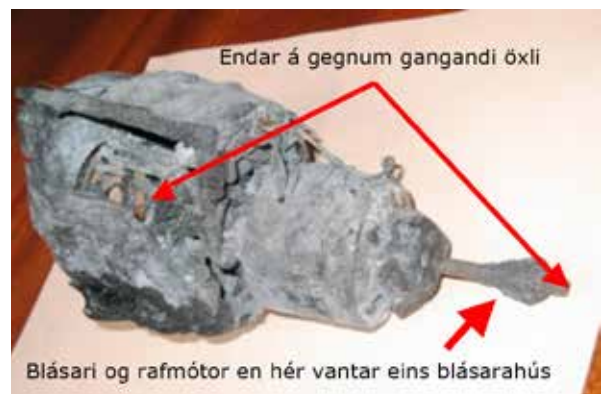
- að áður en þessi blásari var settur í bátinn var annar blásari í bátinum. Hann hafði stöðvast og var fastur og var þá nýr blásari sömu gerðar settur í bátinn. Ekki liggur fyrir hvers vegna eldri blásarinn bilaði;
- að eftir skoðun á brunastað kom í ljós að eldsupptök voru í hitakerfinu og höfðu blásararnir og mótorinn fallið af hitaskiptinum. Blásarinn sem dró að sér loft frá síðunni var mikið bruninn og var ekkert eftir af honum annað en lítill plasthringur á motoröxlinum. Hinn blásarinn sem sneri inn að miðskipi var tiltölulega lítið bruninn en nokkuð bráðnaður og aflaga;

- að loftun niður í blásararýmið var niður með síðunni á bak við bekkina. Því var meiri hættu á að óhreinindi eins og ló kæmi í ytri blásar-

ann en þann innri og settist í blásaratromluna;

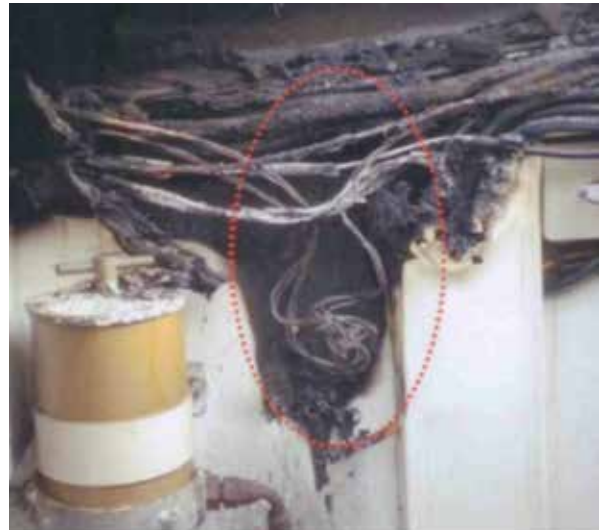
verið mestur á þilinu milli lestar og vélarúmsins. Orsök hans var rakin til spennubreytis fyrir lensidælu. Skemmdir urðu á raflögnum og trefjaplasi í þilfari auk þess sem einhverjar skemmdir urðu á hosum á vél.

Myndin sýnir þilið og brunasvæðið ©Lögreglan

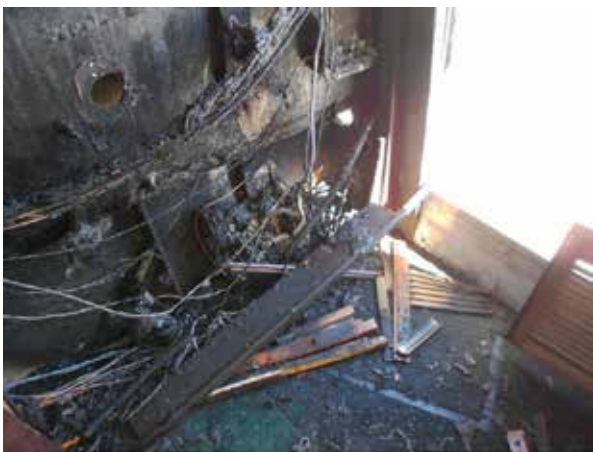
Brunastaður © Lögreglan

- að eldurinn var staðbundinn stjórnborðsmegin þegar komið var inn í stýrishúsið en þar var tengibox (rafmagnstafla) m.a. fyrir landtengingu (1x16A) rafmagns. Taflan var alveg brunin;
- að hnífrofar voru útslegnir (höfuðrofar) sem sýndi að straumur var á lensidælum fyrir vélarúm á 24V. Einnig var 220V hleðslutæki fyrir 24V kerfið;
- að landrafmagnið var nýlegt 220V kerfi og hafði verið sett upp skv. reglum og úttekið af eftirliti;
- að samkvæmt sérfræðiáliti eru eldsupptök ókunn.

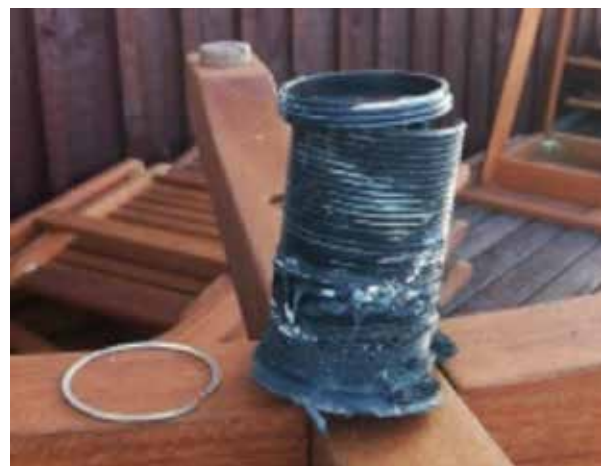
- að botnflangsinn sem hýsti botnstykki dýptarmælisins var þunnur plast hólkur (háls) með stétt á öðrum enda sem leggst utan á byrðing með þéttiefni. Innan á byrðingnum er flangsinn festur með ró ofan við þéttiefni. Allur háls flangsins er snittaður og er botnstykkið fest með ró efst á honum og hafði hálsinn farið í sundur neðanvið efstu snitthringi;

Flangsinn, brotinn efst

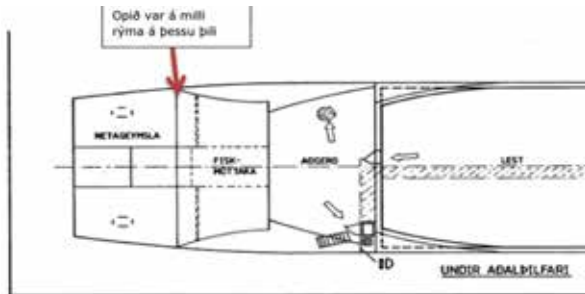
Pilið á milli stýrisvélarýmisins og aðgerðarýmisins var ekki þétt þ.á m. um 1½ tommu stútur með kúluloka í um 10-20 sm hæð frá þilfari (sjá mynd). Auk þess var opið milli aðgerðarýmis og lestar.

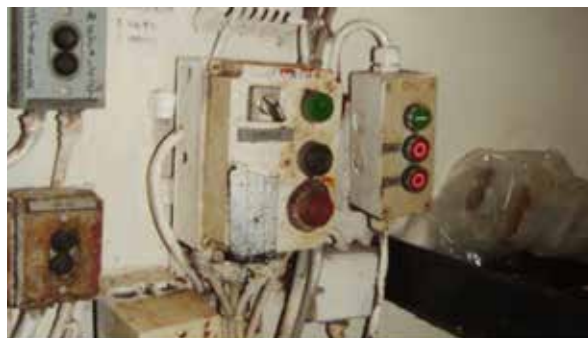
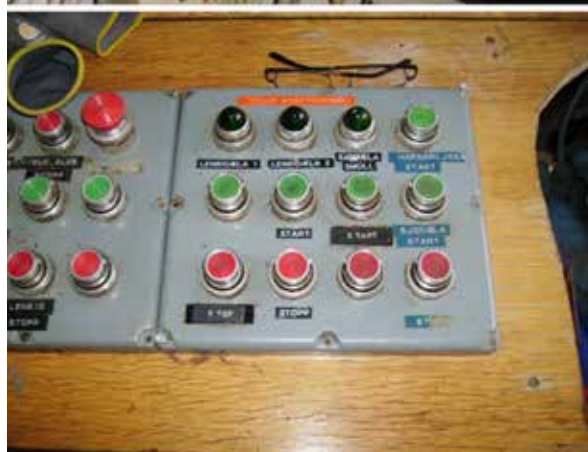
- að fram kom hjá fyrrum skipverjum og viðgerðarmanni að gangsetning dælanna hafi farið fram með rofaborði í brú og rofum í aðgerðarými (sjá myndir);

Rofar fyrir dælubúnað í brú og aðgerðarými

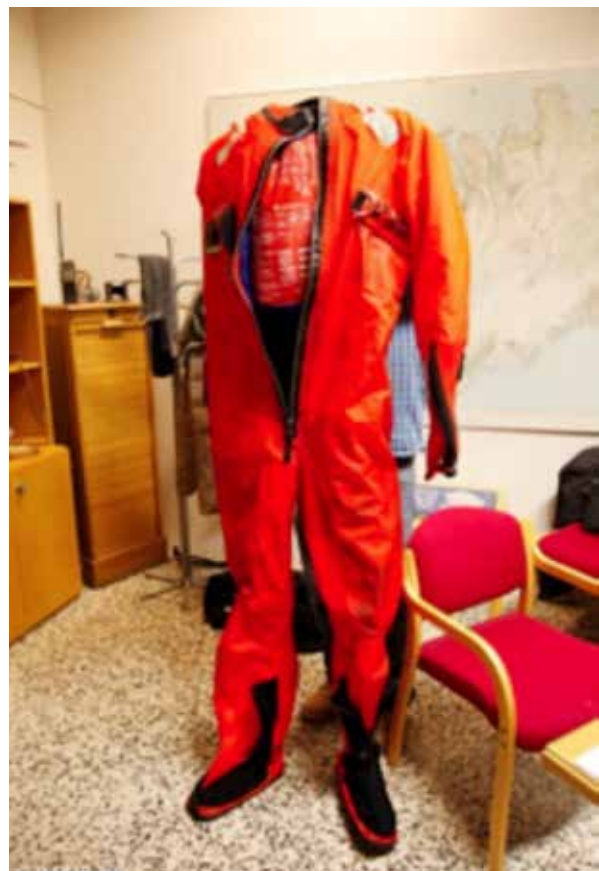
- að björgunarbúningurinn var af gerðinni VIKING 5002 (sjá mynd) og átti vélavörðurinn ekki í neinum erfiðleikum með að komast í hann. Ljósið á björgunarbúningnum hafði brotnað af;
- að ekki var haft samband við menn sem höfðu verið á skipinu og þekktu það heldur aðeins verið í sambandi við eftirlitsaðila þess á Siglufirði. Eftirlitsaðilinn hafði ekki verið á skipinu en kvaðst hafa sagt nýju skipverjunum það sem hann vissi um búnað þess. Megin verkefni hans voru að halda skipinu frostfrú.

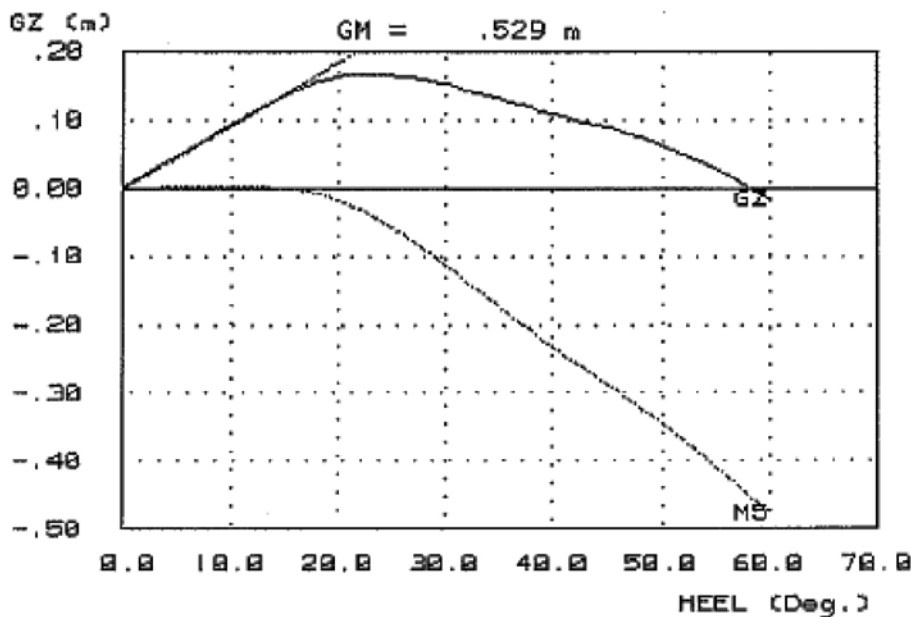
CHECK OF STABILITY REQUIREMENTS ACCORDING TO:  
THE ICELANDIC GOVERNMENT SHIP INSPECTION SERVICES  
Stjornar tidiindi B. nr. 48/1975

Paragraph 2.1.1a is fulfilled as: (Area..... .061 rad\*m)  
Paragraph 2.1.1b is NOT fulfilled as: (Area..... .084 rad\*m)  
Paragraph 2.1.1c is NOT fulfilled as: (Area..... .023 rad\*m)  
Paragraph 2.1.2 is NOT fulfilled as: (GZ3040... .152 m)  
Paragraph 2.1.3 is NOT fulfilled as: (GZmax at. 22.500 Deg)  
Paragraph 2.1.4 is fulfilled as:

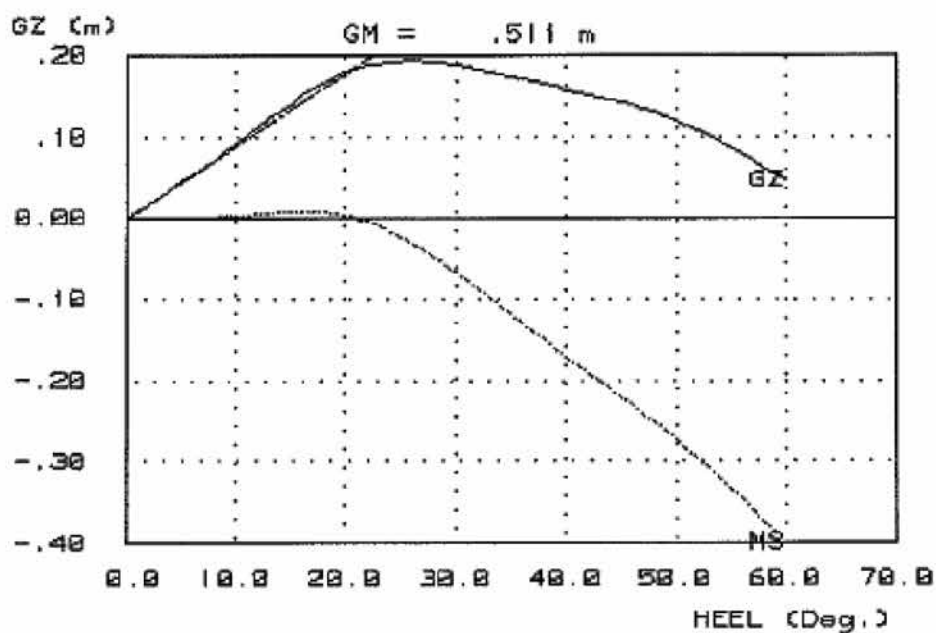
CHECK OF STABILITY REQUIREMENTS ACCORDING TO:  
THE ICELANDIC GOVERNMENT SHIP INSPECTION SERVICES  
Stjornar tidindi B. nr. 48/1975

Paragraph 2.1.1a is fulfilled as: (Area..... .066 rad\*m)  
Paragraph 2.1.1b is fulfilled as: (Area..... .096 rad\*m)  
Paragraph 2.1.1c is fulfilled as: (Area..... .030 rad\*m)  
Paragraph 2.1.2 is NOT fulfilled as: (GZ3040... .188 m)  
Paragraph 2.1.3 is fulfilled as: (GZmax at. 26.000 Deg)  
Paragraph 2.1.4 is fulfilled as:

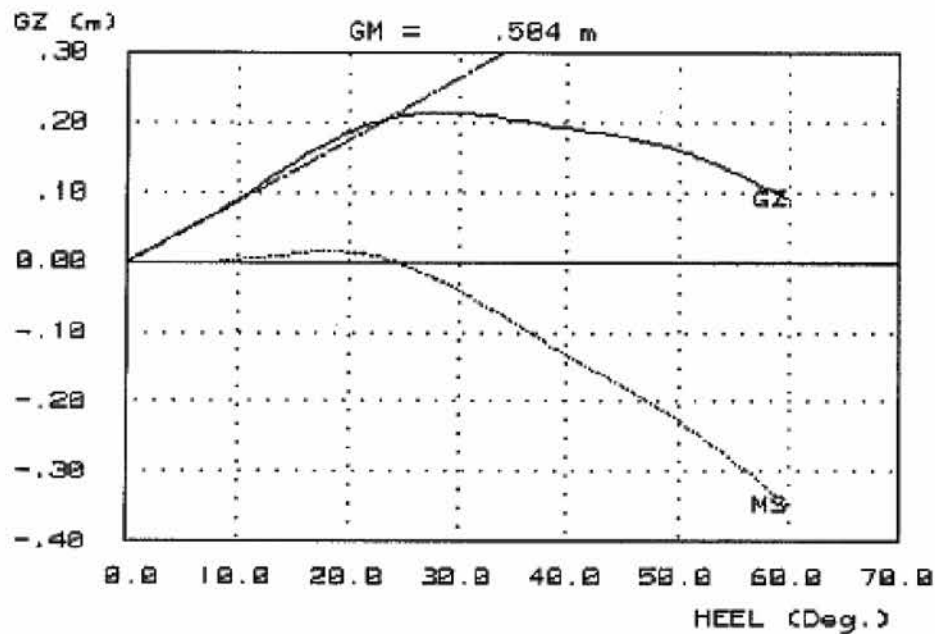
CHECK OF STABILITY REQUIREMENTS ACCORDING TO:  
THE ICELANDIC GOVERNMENT SHIP INSPECTION SERVICES  
Stjornar tidindi B. nr. 48/1975

Paragraph 2.1.1a is fulfilled as: (Area..... .069 rad\*m)  
Paragraph 2.1.1b is fulfilled as: (Area..... .104 rad\*m)  
Paragraph 2.1.1c is fulfilled as: (Area..... .036 rad\*m)  
Paragraph 2.1.2 is fulfilled as: (GZ3040... .212 m)  
Paragraph 2.1.3 is fulfilled as: (GZmax at. 28.500 Deg)  
Paragraph 2.1.4 is fulfilled as:

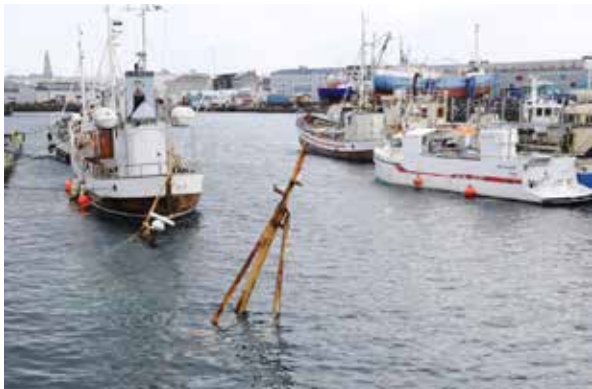
Um kl. 07:30 tók hafnarstarfsmaður eftir að  
báturinn var sokkinn í legu 161 í Vesturhöfn.  
Báturinn hafði legið í höfninni í rúmlega sjö ár  
en hann sökk á sama stað í júlí 2010. (Mál nr.  
10010)

Myndin sýnir Ver RE sokkinn í höfninni. (MyndDV ©Sigtryggur Ari)

Eftir atvikið 2010 var sett lensidæla um borð  
og hún tengd við tengistaur á bryggjunni en svo  
virðist sem hún hafi verið tekin úr sambandi.

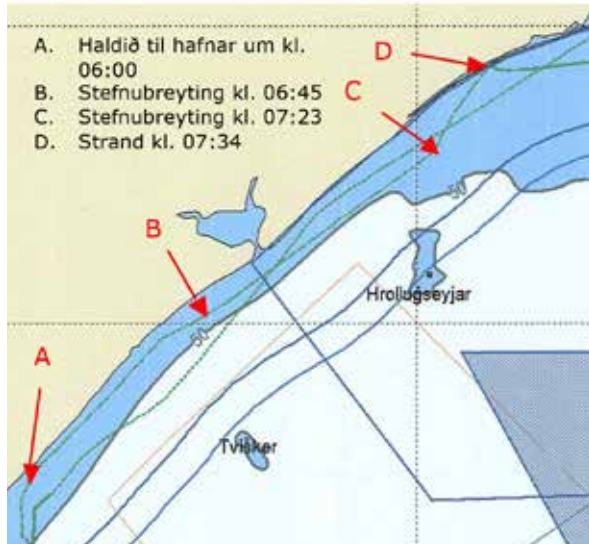
grunnt undan fjörunni og hafði skipstjóri stillt sjálfstýringuna en var sjálfur að vinna við tiltekt aftur á þilfarinu þegar báturinn renndi langt upp í fjöruna undan Steinadal. Vélin stöðvaðist og óskaði skipstjóri eftir aðstoð en vegna útfalls var fljótlega hægt að ganga í kringum bátinn.

Þjörgunarskipið Ingibjörg koma á strandstað þegar fallið var undan Silfurnesi og dró hún bátinn á flot.

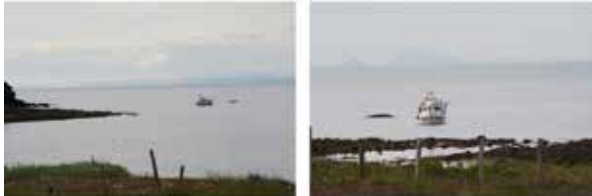
Eyjólfur Ólafsson á strandstað ©Lögreglan

Engar skemmdir urðu á bol bátsins en þegar vélin var sett harkalega í afturábak við strandið brotnaði öryggissplitti við gír.

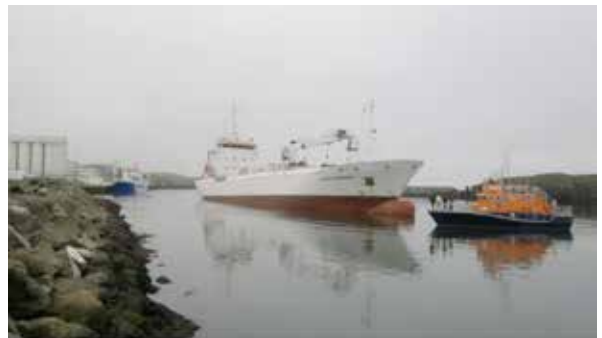
Silver Copenhagen á strandstað ©Jón Sigurðsson

Skipið hafði legið við Löndunarbryggjuna við lestun á frosnum makríl og var á siglingu út þegar það strandaði um kl. 05:10 á stað á milli hennar og gömlu Kaupfélagsbryggjunar.

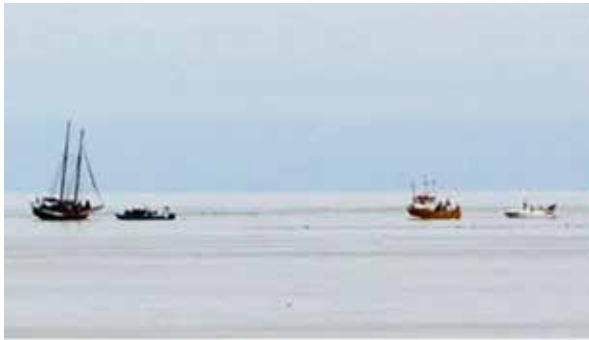
Haukur á strandstað þegar verið er að taka farþega yfir í farþegabátinn Ömmu Siggu. Mynd © Hafþór Hreiðarsson

undir skipið. Samkvæmt upplýsingum útgerðar var ekki að sjá neinar skemmdir á botni skipsins.

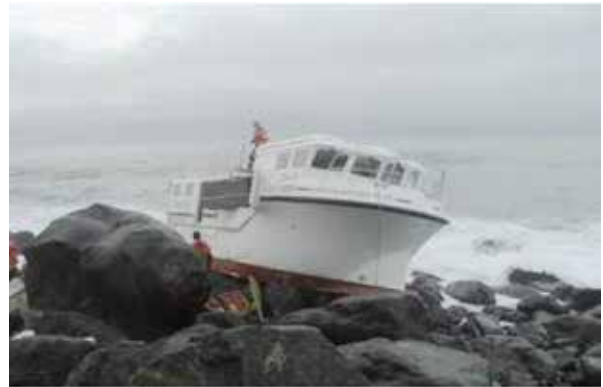
Jónína Brynja á strandstað ©Reimar

fram gangtruflanir sem brugðist var við og siglingu síðan haldið áfram en skipstjóri fór til hvílu. Vakthafandi stjórnandi taldi sig hafa breytt stefnu lítilsháttar frá landi þegar skammt var að Straumsnesi en eftir það telur hann sig hafa sofnað. Hann vaknaði við högginn þegar báturinn sigldi á fullri ferð upp í fjöruna kl. 18:53.

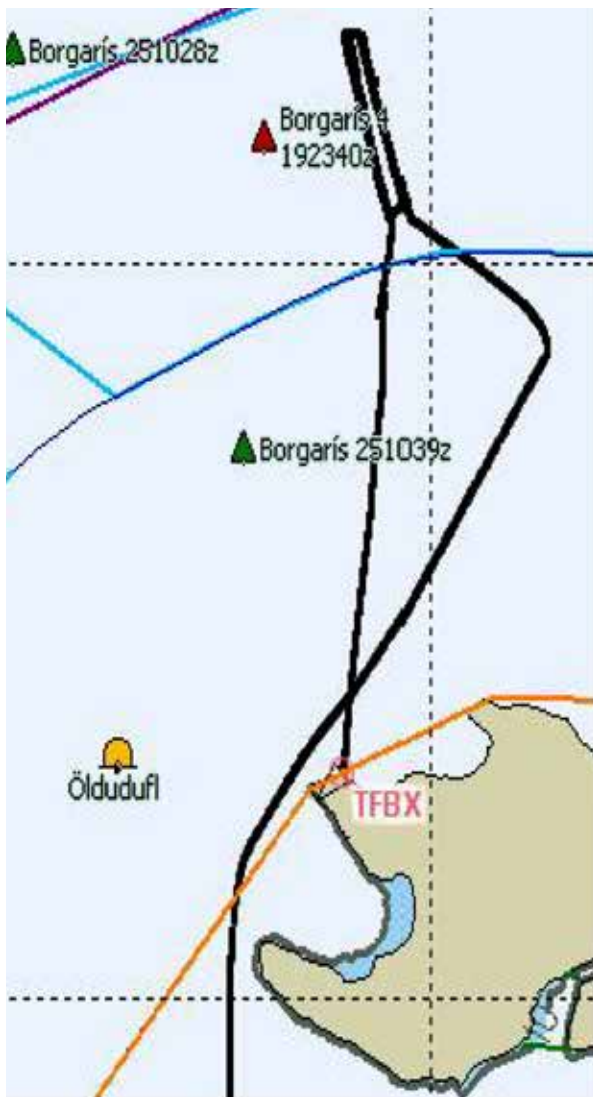
Ferill bátsins og strandstaður

ahraði hans að jafnaði rúmir tíu hnútar og haldin stefna 186°. Jónína Brynja ÍS strandaði kl. 18:53 á 66°26,197N og 023°06,132V í stórgrýttri fjörunni undir Straumnesfjalli rétt rúma eina sjómílu austan vitans;

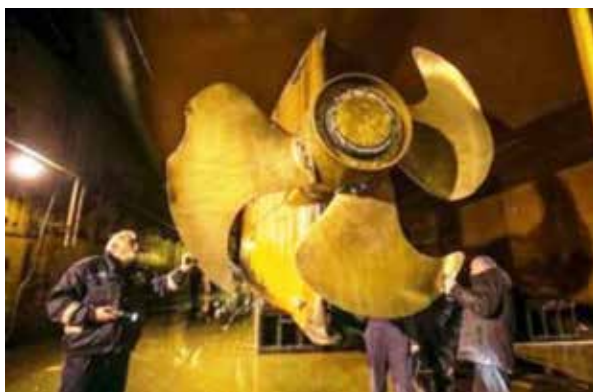
Um kl. 12:00 þegar Herjólfur var í annarri ferð til hafnarinnar lenti skipið í austur straumi og fékk ákomu við vestari hafnargarðinn með þeim afleiðingum að bakborðsskrúfa o.fl. skemmdist.

Skipið komst að bryggju án erfiðleika. Þegar skipið kom til Vestmannaeyja voru skemmdir kann- aðar og síðan tekin ákvörðun um að sigla skipinu til Hafnarfjarðar til viðgerða. Komu þá í ljós skem- mdir á bakborðsskrúfu (sjá mynd) og –stýri.

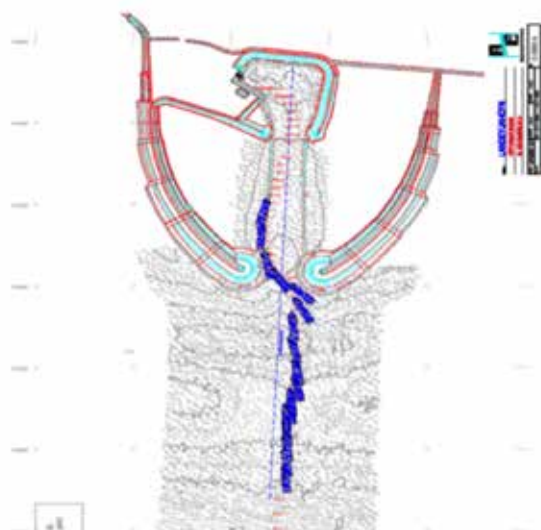
Mynd 1 Ferill Herjólfur

**Mynd 1** sýnir hvernig skipinu var siglt að hafnargörðum austan innsiglingarlínu. (Teikn.: Siglingastofnun Íslands SÍ);

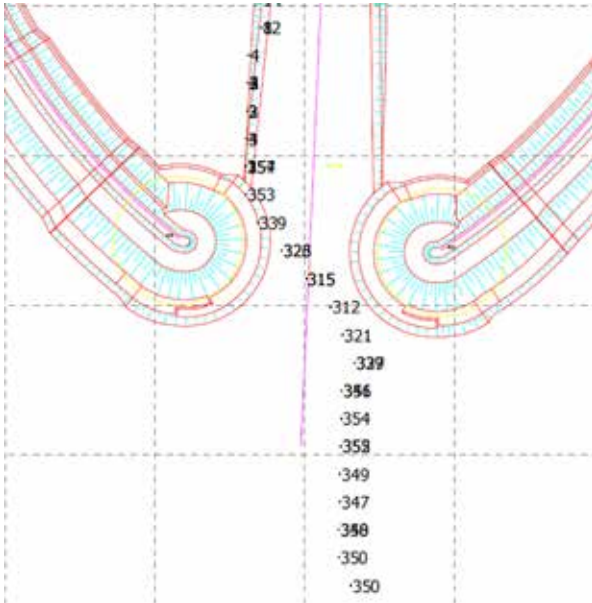
Mynd 3 Stefnum Herjólfss

- að mynd 3 sýnir stefnur skipsins við komuna og inn í höfnina;

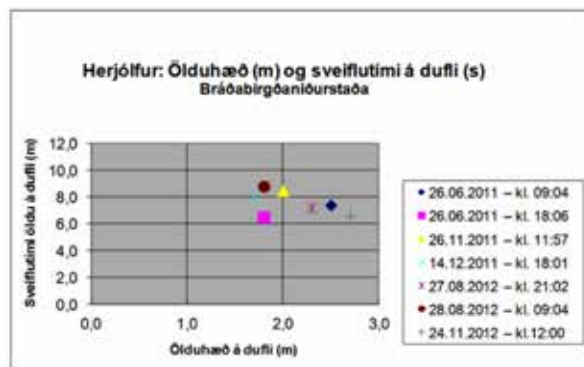
Mynd 5 Ölduhæð og sveiflutími á dufli

Mynd 5 sýnir sveiflutíma öldu á dufli þegar atvikin áttu sér stað. Eins og fram kemur áttu öll atvikin sér stað þegar sveiflutíminn er kominn

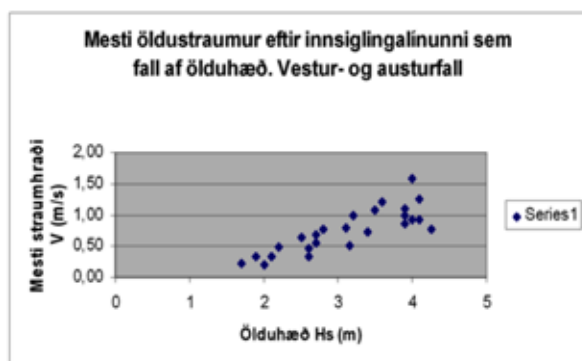
Mynd 6 sýnir hvernig straumhraðinn getur breyst með tilliti til ölduhæðar.

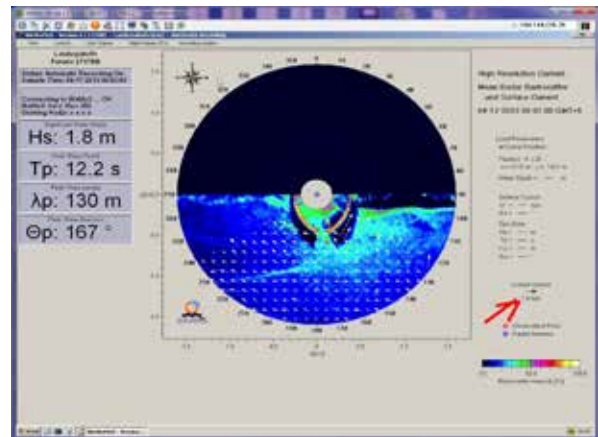
upplýsingar fyrir utan höfnina (Sjá skjámynd). Skjárinn sýnir aðstæður við Landeyjahöfn þann 17. apríl 2013 kl. 08:01. Samkvæmt honum er ölduhæð (Hs) 1,8 m, sveiflutími (Tp) 12,2 s, öldulengd (Dp) 130 m og öldustefna úr 167°. Rauða örin bendir á straumhraða: 1,0 m/s.;

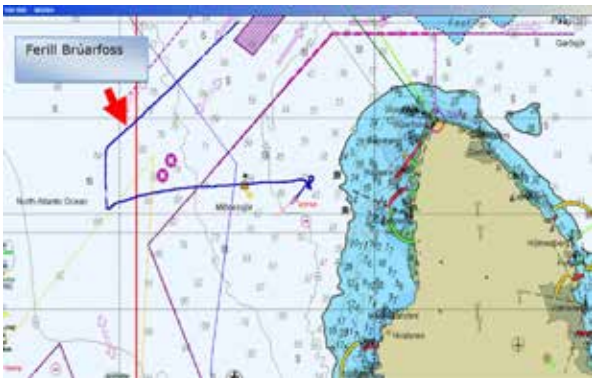
Kl. 03:00 þegar Brúarfoss var staddur um 7,7 sml. vestur af Sandgerði var skipið komið á flatrek í átt að landi. (sjá kort). Á meðan skipstjóri tilkynnti öryggisfulltrúa útgerðarinnar aðstæður kallaði Vaktstöð siglinga í skipið og spurði hvort það væri komið á rek sem skipstjóri staðfesti. Þegar skipið hafði rekið skammt austur fyrir ölduduflið í Miðnessjó og upp fyrir 50 metra jafndýpislinuna var annað akkerið látið falla og gefið út af keðjunni þar til þrír liðir voru eftir sem haldið var um borð. Stefnið leitaði upp í vind og rek minnkaði verulega.

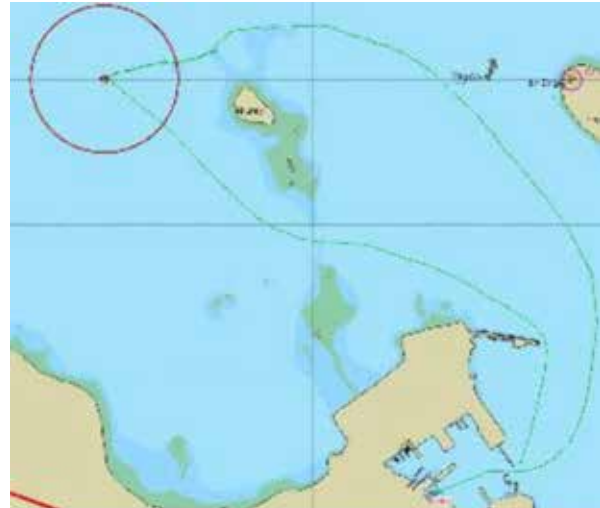
Vinnusvæðið (rauði hringurinn) og ferill bátsins

Báturinn var á siglingu á miðin til grásleppuveiða  
þegar eitthvað lenti í skrófunni svo skrófuöxull  
fór í sundur. Báturinn var fastur í tógi sem flaut í  
yfirborðinu og hringdi skipstjóri í 112 og bað um  
aðstoð.

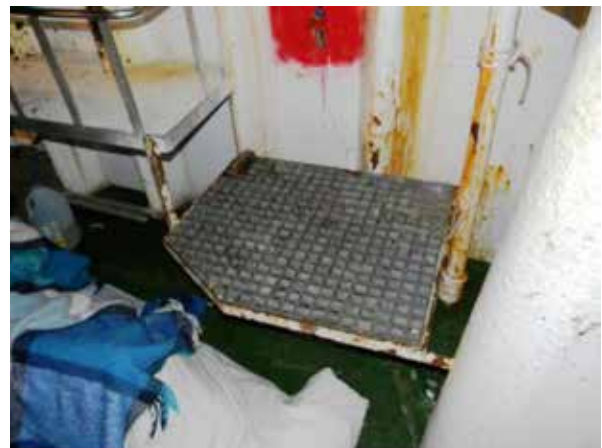
Skipverjar voru að byrja að leggja línuna og einn þeirra sem var á skutþilfari hafði látið drekann og endabólið fara. Hann ætlaði síðan að kasta fuglafælunni aftur af skipinu en þá kom alda á bakborðssíðuna svo skipverjinn kastaðist yfir til stjórnbörða. Hann lenti með vinstri síðu á þrepi í skuthorninu.

Pallurinn eða þrepið í stjórnbörðs skuthorni sem slasaði féll ofan á

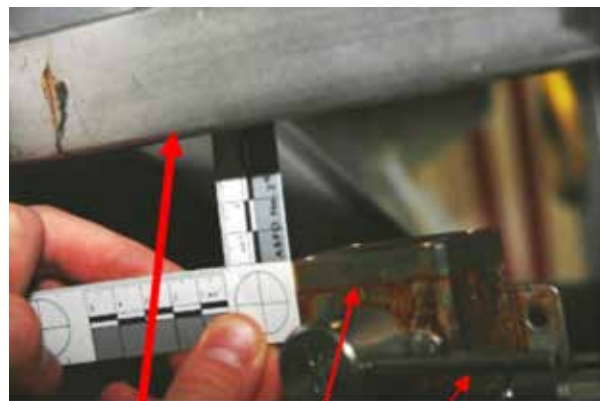
Lárétt styrktarstífa  
4,2 sm ofan við stjórnlokann  
Handfang  
(snýr lárétt)

- að allir pallarnir eru nánast eins nema pallurinn þar sem slysið varð. Hann var frábrugðinn hinum að því leyti að stjórnstöng á stjórnloka hans lá lárétt í núll stöðu en á hinum var hún lóðrétt. Einnig var lárétt styrktarstífa rafsoðin framan á borðfætur aðeins neðar en á hinum vinnustöðvunum. Stjórnstangirnar lyftu pallinum með því að hreyfast til hægri og vísuðu því niður á pallinn sem slysið varð. Þetta varð til þess að lyfta þurfti stjórnstönginni upp til að slaka pallinum. Við mælingu á pallinum eftir slysið reyndist bilið á milli stjórnloka og styrktarstífu borðsins 4,2 sm þegar pallurinn var í efstu stöðu. Þetta bil gæti skýrt það að stjórnlokin var hafður láréttur en ekki lóðréttur;
- að vökvatjakkurinn sem lyftir pöllum var ein-

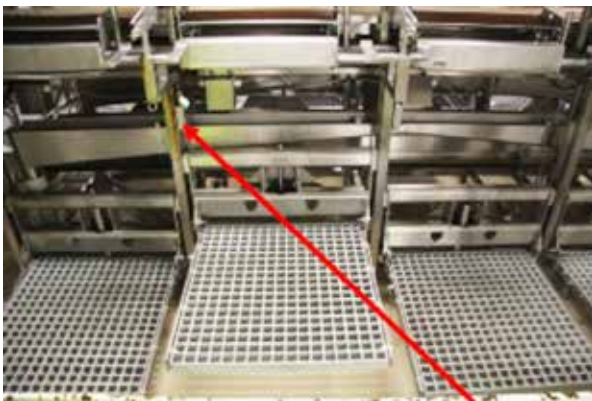
- að fram kom að þrjú atvik af svipuðum toga höfðu orðið við þrif á þessari snyrtilínu áður og það alvarlegasta var slysið í ágúst 2011;
- að snyrtilínan, með tilheyrandi vökvadrifnum stöðupöllum, var upphaflega sett í skipið 1998. Framleiðendur könnuðust ekki við lárétta styrktarstífu, sem sá láttni þrýstist upp að, hafi verið við afhendingu búnaðarins. RNS hefur ekki aðrar upplýsingar um slys í tengslum við þennan eða samskonar búnað umfram það sem hér kom fram;

Pallar við snyrtiborð í öðru skipi en þar eru **stjórnlokar** ofarlega á borðfótum og engin lárétt styrktarstífa á milli borðfóta en því halda framleiðendur fram.

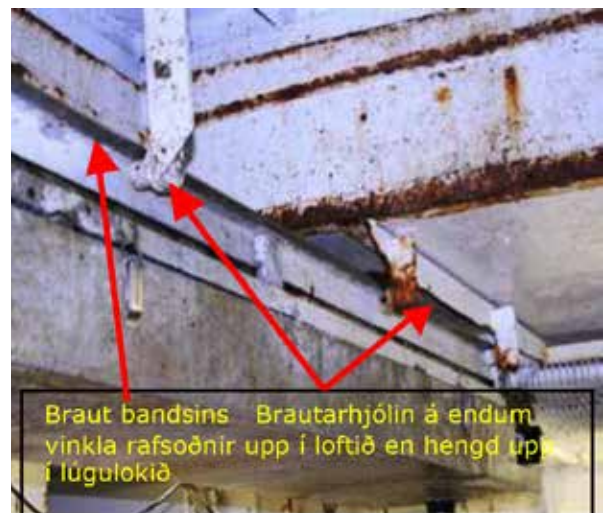
- að skipverjar voru að koma niður afla og voru tveir þeirra í lest að ýta færíbandi aftur að þili lestarinnar þegar hjól þess fóru út úr brautinni. Við það féll annar skipverjinn fram fyrir sig og bandið lenti á herðum hans svo hann kastaðist út í síðu;

- að færíbandið hvíldi á plasthjólum sem leika í braut efst á bandinu. Þessi hjól voru á öxlum út úr neðri enda vinkla sem rafstöðir eru upp í lestarloftið. Engar styrkingar voru á vinkilendunum inn á loftið og vinklar sem komu niður úr lestarlúgunni eru festir með boltum og lausum festingum upp í lúgulokið. Þegar og ef þungi á hjólin varð það mikill að burðarvirkið (öxull hjólanna og vinkillinn) gaf eftir til hliðar, beit hjólið sig í hliðar brautarinnar, sem endaði með því að bandið festist. Ef ekkert var að gert fóru hjólin út úr brautinni. Þetta átti sérstaklega við um vinklana niður úr lúgulokinu;
- að viðgerðarmaður sem fékk hjólin til viðgerðar sagðist halda að megin orsök bilunarinnar lægi í þrífnaði á hjólunum. Það verði

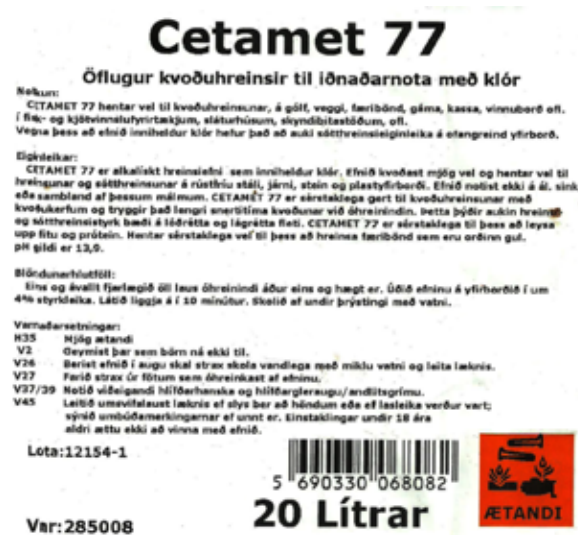
- að skipverjar notuðu ekki neinn sérstakan hlífðarbúnað við notkun á efnið og voru klæddir venjulegum sjófátnaði við þriffin. Ekki voru reglur um sérstaka hlífðarvettlinga eða hlífðargleraugu/andliðsgrímu eins og lagt er til á leiðbeiningum á umbúðum (sjá mynd hér að neðan);

- að ekki koma fram á leiðbeiningum á umbúðum t.d. eftirfarandi atriði:
  - Upplýsingar um rétta meðferð við blöndun efnisins nema að því leyti að það skuli vera í um 4% styrkleika.
  - Mikilvægi góðrar loftræstingar.
  - Að það geti myndað klórgas og við hvaða aðstæður.
  - Geymsla.
  - Tegund hlífðarbúnaðar.
  - Að efnið er skráð hjá Eitrunarmiðstöð.
- að í samtali við slasaða tæpum tveim mánuðum eftir atvikið kom fram að hann þjáðist enn m.a. af miklum sjóntruflunum (jafnvel hætta á blindu á öðru auga), þrek- og jafnvægisleysi auk veikinda í lungu og maga. Hann sagði eftir lækni að mögulega hefði litli heili orðið fyrir áfalli og truflaði taugaboð.

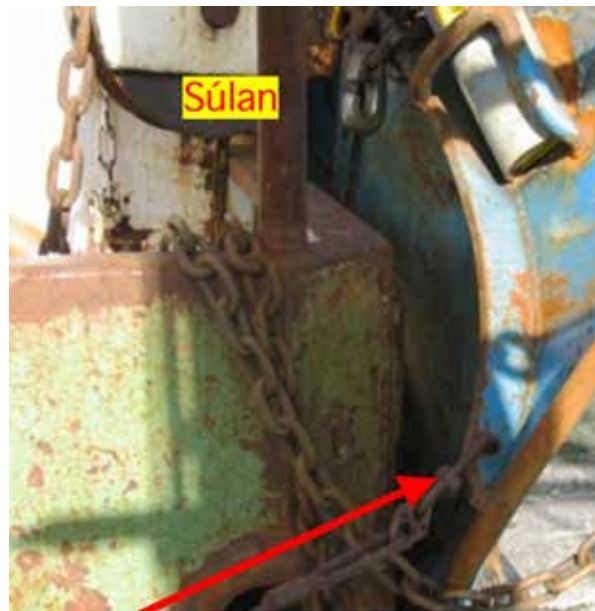
niður í hann fyrir framan súluna (sjá mynd). En hann náði ekki í krókinn svo hann fór aftur fyrir súluna og þá lagðist hlerinn að höfði skipverjans sem festist þar til í næstu veltu. Hann sagðist hafi heyrt þegar höfuðbeinin brotnuðu en hjálmurinn gaf nokkuð eftir;

Sjóbúnaðarbrókinni krækt í hlerann eftir að slakað hafði verið í gilsinn en þá sigur innri hlið niður.

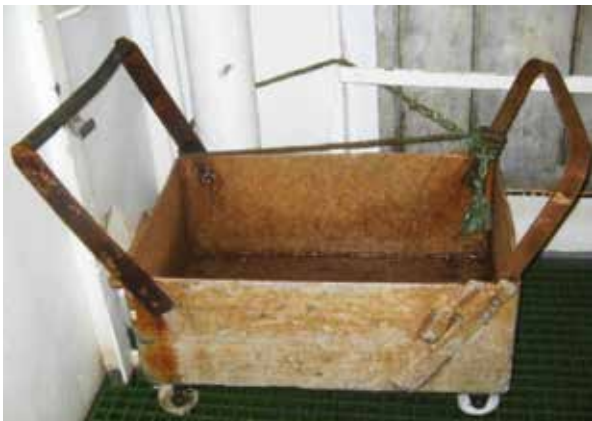
Talið var að þessi vagn með hringjunum hafi verið um 230 kg að þyngd. Mynd ©Lögreglan

- að talið var að vagninn sé um 230 kg fulllest aður hringjum, Hann er á fjórum plasthjólum og eru tvö þeirra á snúningsás svo auðveldara er að beygja honum. Á sitt hvorum enda eru handföng sem slúta fram yfir endagaflana og hefur annað þeirra rekist fyrst í vegginn þegar fóturinn varð á milli gaff vagnsins og þilsins og því minnkað til muna höggið sem fóturinn varð fyrir;

- að öll þilför skipsins eru hálfuvarin með „sandmálningu“ nema þilför nótakassanna og eru þau því sleipari og þá sérstaklega ef þau eru blaut eða þegar grútur, sem fylgir feitum fiski, hefur sest á þau;

Orsök slyssins var fljótfærni skipverja.

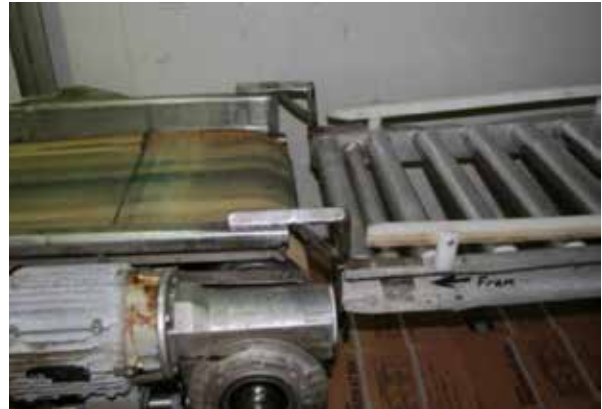
Einn skipverja var í lest við að taka á móti kössum með frosinni síld af færibandi og stafla þeim í hana. Hann hugðist fara á milli lesta um op á lestarþilinu en keflabraut lá í gegnum opið og var brautin tengd við færiband. Hann tók kassana sem voru á keflabrautinni og raðaði þeim undir hana áður en hann fór upp á bandið til að skríða yfir í aftari lestina. Þegar fæturnir komu á enda bandsins fóru þær á milli þess og keflabrautarinnar. Hann gat ekki með nokkru móti losað fæturnar en náði til rafmagnstengingar bandsins og stöðvaði það með því að rífa hana úr sambandi.

Samtenging færibandsins og keflabrautarinnar þar sem fætur slasaða festust á milli.

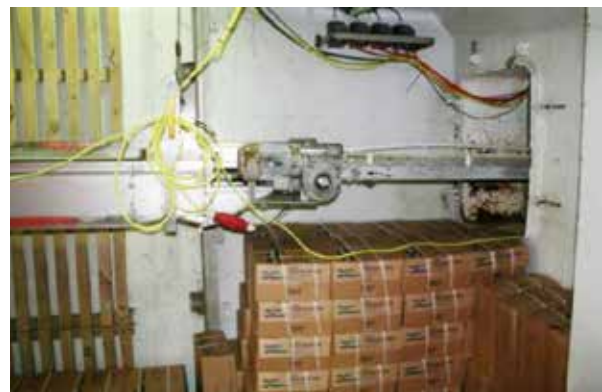
- að keflabrautin lá úr annarri lest (sjá mynd) og var fest við rafdrifið færiband sem hékk í festingum innan við lestarþilið en það var í gangi;

- að tveir rafmótorar snúa sitt hvoru endakefli færibandsins. Þeir voru tengdir með lausum rafmagnstengingum og náði slasaði til þess sem hékk fyrir ofan hann og sleit úr sambandi svo rafmagn til mótorsins var rofið en hinn mótörinn sló út vegna yfirálags;
- að fiskikassarnir koma niður í lest á lyftu, þrír í senn, og fóru inn á færibandið. Þegar bandið var stopp og tók ekki við kössum stöðvaðist lyftan og urðu skipverjar þá strax varir við það. Þegar eðlilegt flæði var í gangi héldu kassarnir áfram eftir bandinu að stöðvunar-

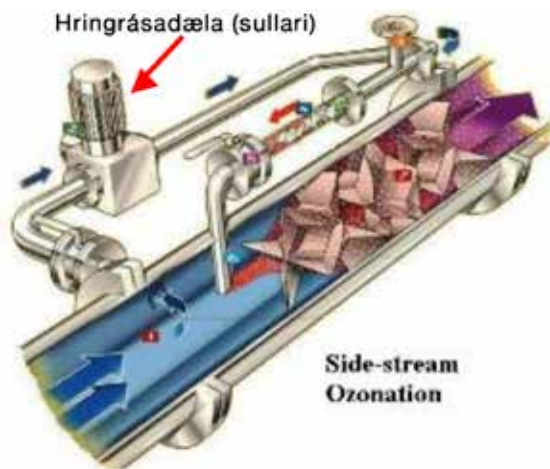
Skýringamynd af fyrirkomulagi ózonbúnaðar

- að 850 l/mín dæla hringrásar kælisjóinn frá RSW kælikerfinu inn í lestina og að því aftur. Á þrýstihlið kerfisins er tengd grennri „hringdælingarlögn“ með lítilli dælu (sullara) og á lögninni er ózontækið til íblöndunar ózonsins inn í kælisjóinn (sjá skýringamynd hér að ofan);

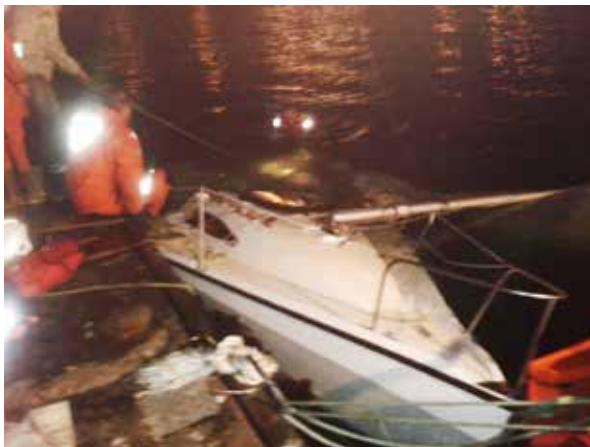
Krusað var suður leiðina á milli Suðurness og Kerlingaskers en skömmu eftir að vent var í sundinu á milli Kerlingaskers og Kepps lagðist báturinn, þrátt fyrir að búið væri að rífa seglin verulega, svo mastur fór í sjó. Formaður sem komst upp á síðuna sá að neðri hluti kjalar var horfinn og efri hluti hans verulega sprunginn og „jagaðist hann til“. Brotnaði hann af skömmu síðar. Hvolfdi þá bátnum endanlega og komst formaðurinn upp á botninn.
