# Skýrsla Rannsóknarnefndar sjóslysa fyrir árið 2011

Útgefið af Rannsóknarnefnd sjóslysa 2013

| LOKASKÝRSLUR | 41 |

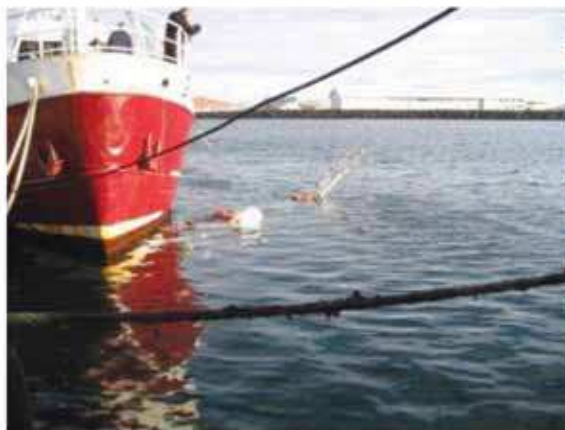
Myndin sýnir möstrin á Sölku GK eftir að hún sökk í höfninni.

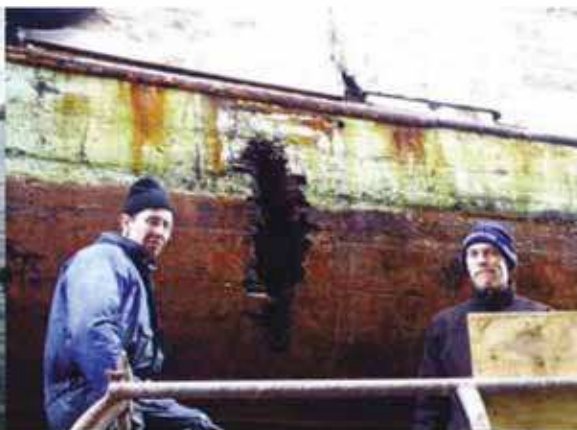
Gatið á síðu Sölku GK

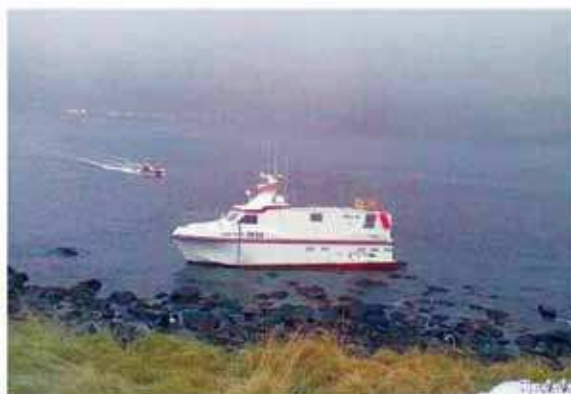
Dóri GK 42 á strandstað í nóvember 2011

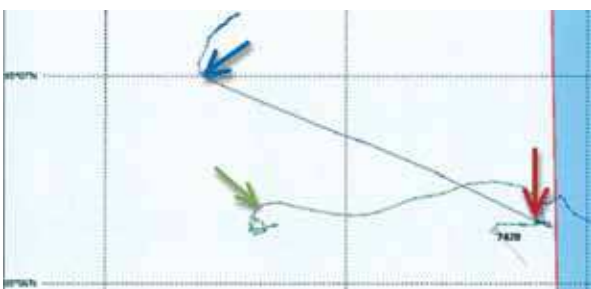
- hann fengið fisk undir og verið í góðu fiskiríi. Skipstjóri sagðist ekki hafa fallið eða slasast við áreksturinn því hann hafi haldið sér í rekkverk svo hann féll ekki við höggið;
- að neðan er ferilkort sem sýnir siglingu beggja bátana fyrir og eftir ásiglinguna. Sjá má að báðir bátarnir voru á siglingu skömmu fyrir ásiglinguna. Glær KÓ sigldi einu sinni fyrir stefnu Tryllis GK áður en komið var á veiðisvæðið og færunum var rennt um tveimur mínútum fyrir áreksturinn (Ferilkort: Kl. 08:26 Tryllir GK blá ör, Glær KÓ græn ör og kl. 08:40 árekstur rauð ör);

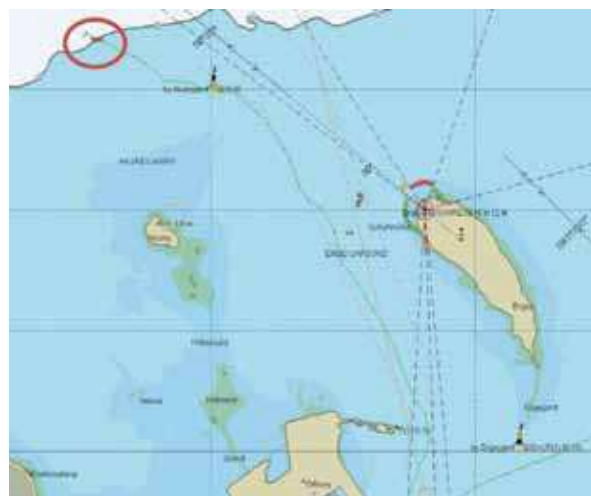
Ferill (græna línan) Anítu Líf RE samkvæmt AIS. Rauði hringurinn sýnir á staðinn sem báturinn sökk.

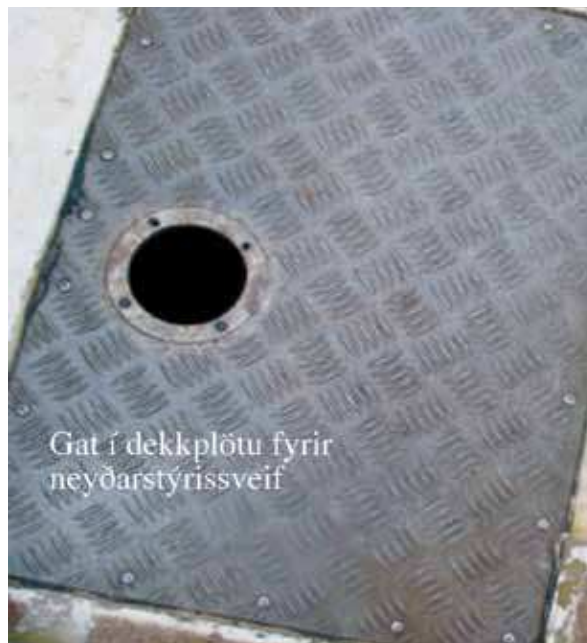
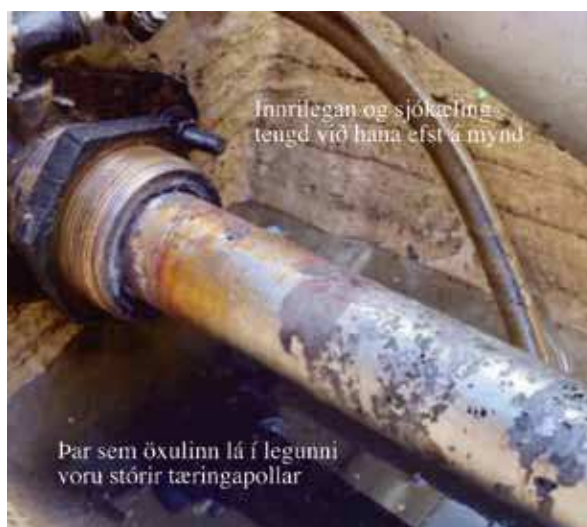
- að engar sýnilegar skemmdir voru á skrokk en sýnilegt var að báturinn hafði legið á hafsbótmi á stjórnborðssíðu því botnmálning á þeirri síðu var nokkuð nýin en að öðru leiti var málningin góð. Smá sprunga var í neðra horni stokks sem gekk niður í gegnum skut-rými að skrúfuöxli en sprungan var eingöngu

í ysta lagi efnisins og náði því ekki inn í skutrými. Engin jarðplata er á skrokknum en á hælskúffu var rafsoðin Zink anóða sem tengd var með lögn við skutlegu og stefnis-rör;

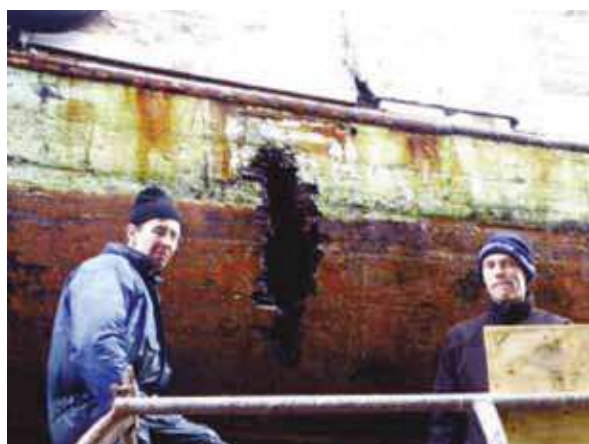
Við komu til hafnar var tekin skörp beygja til bakborða til að leggja stjórnborðssíðu að Sölkú GK. Við þetta rakst perustefnið í miðsíðu Sölkú GK með þeim afleiðingum að það fór inn úr síðunni svo Salka GK sökk á skömmum tíma.

Gatið á síðu Sölkú GK

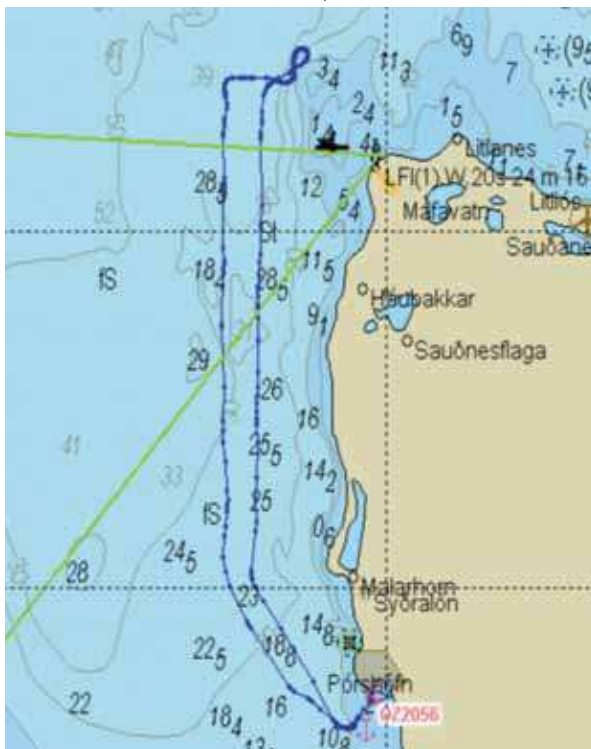
Sigling Havfrakt samkv. AIS kerfi Mynd I

Kl. 21:39 þegar skipið var státt NV af Grenjanesi eða á stað, 66°15'833N og 015°22'133V, var samkvæmt AIS ferilskráningakerfi stefnunni breytt til NA. Frá þessum tíma og næstu sex mínútur var haldin stefna að meðaltali um 050°.

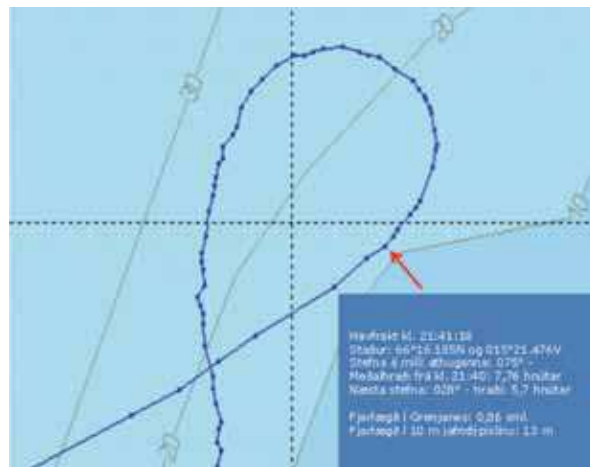
Kortið sýnir hvar gert er ráð fyrir að Havfrakt hafi tekið niðri Mynd II

Mynd II sýnir siglingu skipsins á því svæði sem talið er að það hafi tekið niðri. Samkvæmt kortinu

sýnir AIS ferilskráning að skipinu var siglt í 13 m fjarlægð frá 10 m jafndýpslínu.

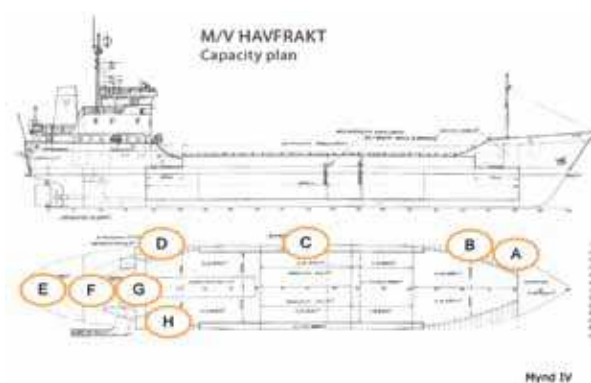
Við köfunina komu í ljós að talsverðar skemmdir voru á skipinu. Mynd IV sýnir hleðslutilhögun (capacity plan) Havfrakt og merking svæða á ákomum.

- A. Dæld, sennilega fyrsta ákoma.
- B. Rifa inn í b.b. botntanka nr. 1. Rifan var 250 sm löng og breiðust 45 sm. (Mynd)
- C. Slingubretti dældað og lagst að skrokknum.
- D. Dæld.
- E. Hæll boginn.

F. Stýri gekk upp um 4 sm og stýrisbolti brotinn. (Mynd)

G. Rípa á kjöl.

H. Dæld.

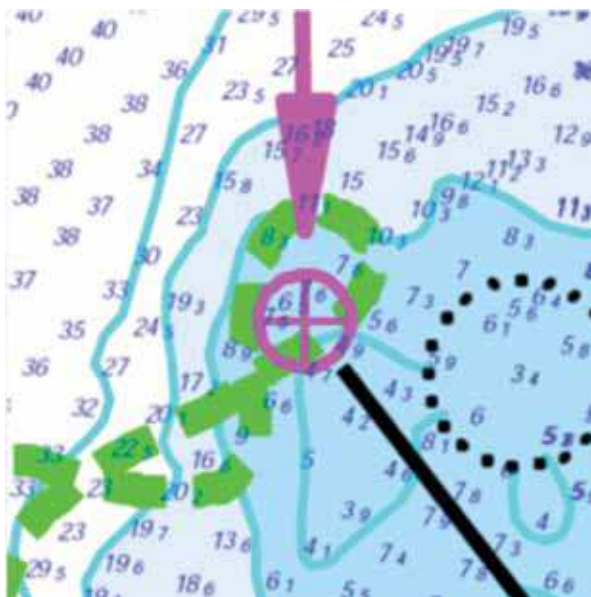
AIS ferill settur út í kort 63 Mynd V

setningu ætlaðs staðar sem skipið tók niðri. Samkvæmt því er dýpið þar sem Havfrakt tók niðri á bilinu 5 til 6,5 metra og um 350 m vestur af nyrsta Grenjanesboðanum. Þessar upplýsingar byggja á dýptarmælingu sem gerð var 1986. Samkvæmt þessu hefur rafræna kortið sem var um borð ekki gefið rétta mynd af aðstæðum og þungur sjór orðið til þess að skipið tók niðri;

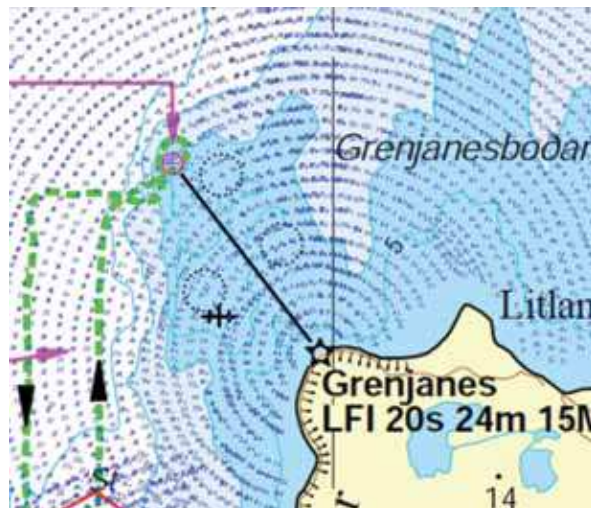
AIS ferill settur út í kort 63 Mynd VI

- að sérfræðiaðilar hjá LHG – sjómælingasviði fóru yfir allar hugsanlegar skekkjur en fundu ekkert að korti nr. 63. Það var þeirra niðurstaða að skipið hafi ekki verið með fullnægjandi sjókort til að sigla svona nærri landi og hefði því átt að vera 1,5 - 2 sjómílu af Grenjanesi;
- að skemmdir á stýri virtist ekki hafa áhrif á stjórnhæfni;
- að skipstjórinn hafði ekki siglt um þetta svæði áður;
- að fram kom hjá hafnarverði að minni fiskibátar fari alltaf í um 1,5 sml. fjarlægð frá Grenjanesi.

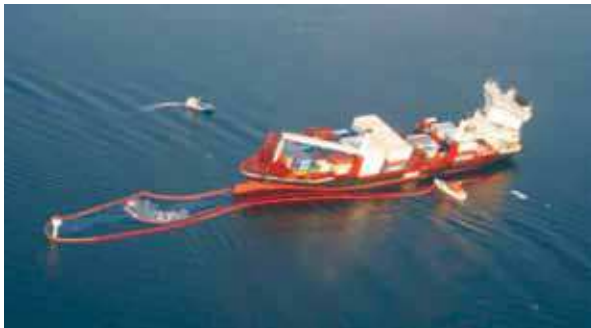
Lóðsinn var nýfarinn frá borði og sett hafði verið á ferð þegar skipið strandaði við Kvernskærgrunni í Óslófirði kl. 19:52 á stað, 59°02'45N og 010°58'37A. Talsverðar skemmdir urðu á botni skipsins og um 50 tonn af olíu fór í sjóinn sem orsakaði mengun á svæðinu.

Goðafoss á strandstöð. Myndin er frá norsku strandgæslunni

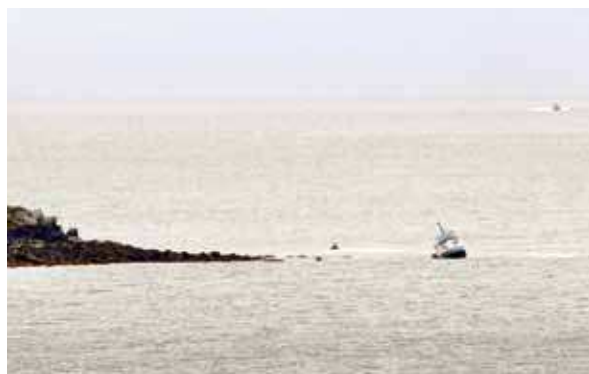
Myndin sýnir Christinu á strandstað. Mynd ©mbl.is/Árni Sæberg

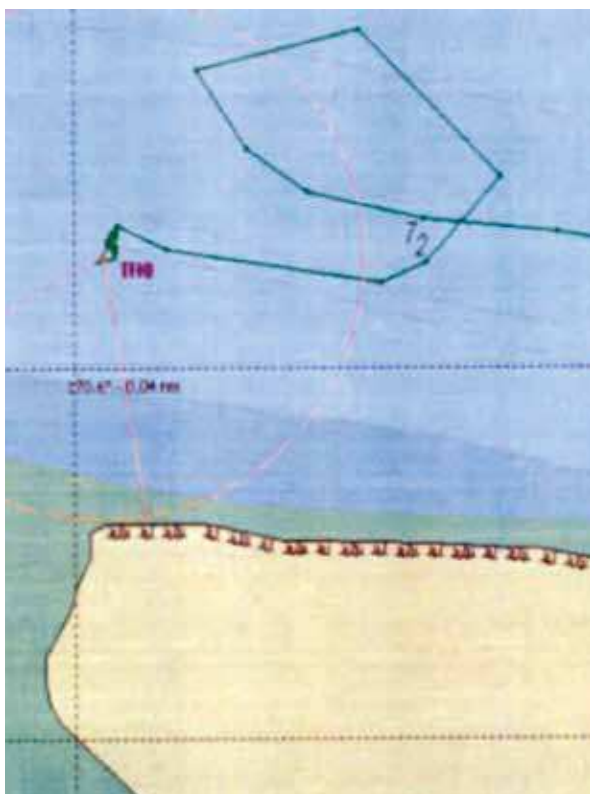
- að samkvæmt siglingaferli úr AIS-tæki skipsins strandaði það um 0,04 sml (75 m) í rv. 180° frá NV tanga Lundeyjar. Því hafði verið siglt smá spöl (u.þ.b. 0,05 sml) innan við sjö metra jafndýpislinunnar á hægri ferð (frá 0,5 til 4 hnútar). Þegar beygt var inn fyrir fimm metra jafndýpislinuna strandaði skipið og stóð fast kl. 10.57;
- að fjara var í Reykjavík kl 13.05;
- að djúprista var 2,9 metrar í hælinn;
- að sögn skipstjóra hafði hann grun um að steinar væru út af NV tanga eyjarinnar og hafði því venjulega farið fremur rúmt fyrir. Í þetta skipti tók hann auka snúning til norðurs að ósk farþega sem vildu sjá meira. Þegar hann kom úr snúningnum sló stýrið út og truflaði einbeitingu hans svo hann sigldi upp í hættusvæðið (sjá mynd);

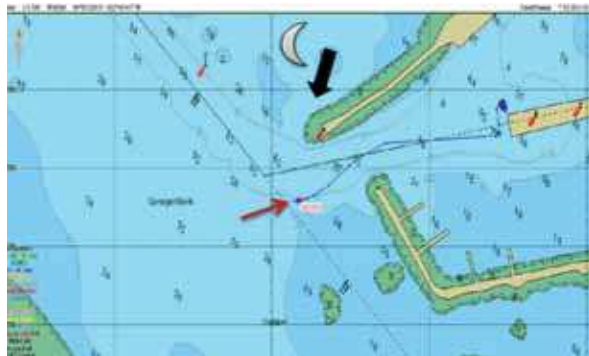
Kortið sýnir feril skipsins og strandstað (rauð ör). Svarta örín sýnir vindátt. (AIS) kerfi LHG

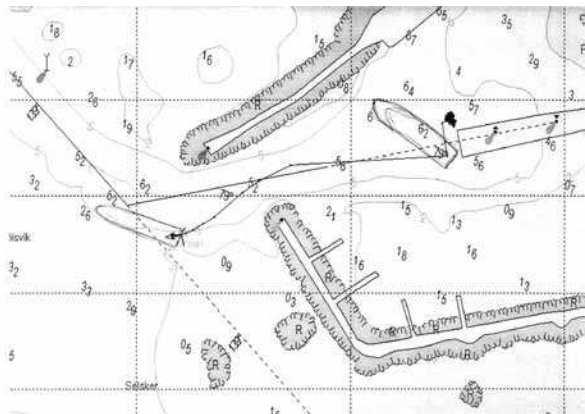
Axel sat fastur með bakborðssíðu að grynningum (Sjá teikningu á korti). Skipstjórinn hafði samband við hafnaryfirvöld og var ákveðið að kalla út björ-

Myndin sýnir feril skipsins, hvernig því var snúið við bryggjuna og legu þess á strandstað.

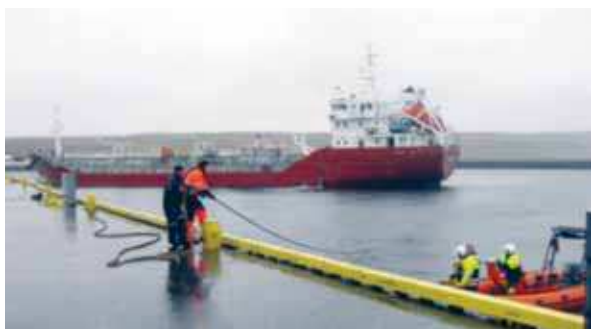
Mynd: Kaprifol strandað í höfninni á Þórshöfn. mbl.is/Líney

Kafað var við skipið og í ljós kom rífa á botni fyrir aftan miðju og öll skrufublöð skemmd.

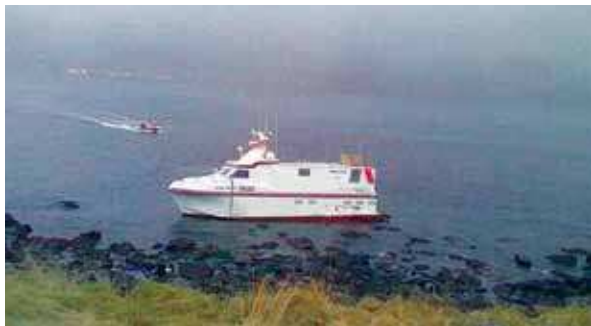
Dóra GK á strandstað ©Lögreglan

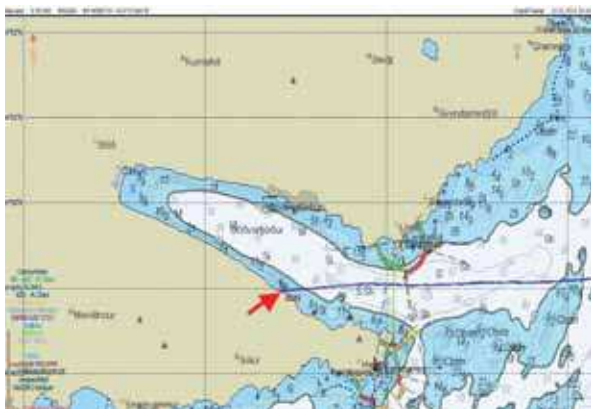
Ferill (blá lína) og strandstaður Dóra GK

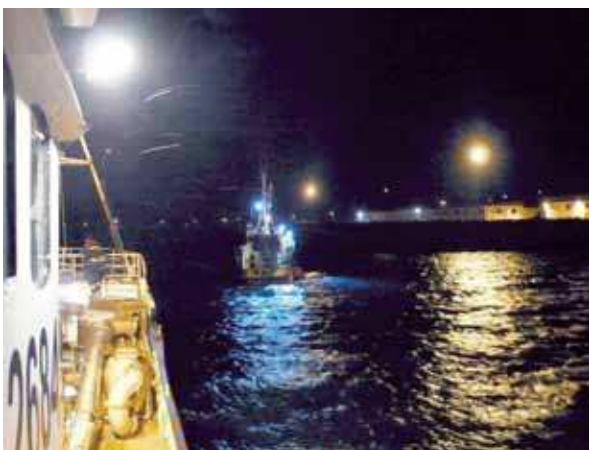
Papey 2684 dregur Val ÍS af strandstað ©SÍ

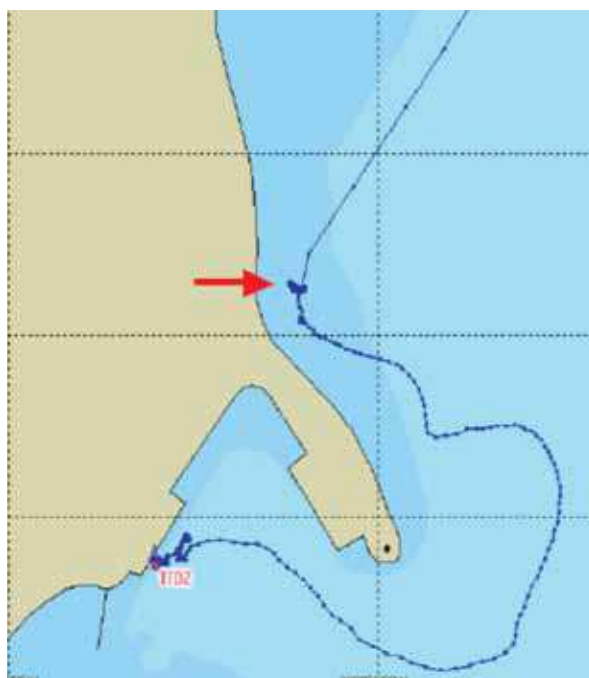
- að stjórnandinn sagðist hafa sofnað við stjórn bátsins með þessum afleiðingum;
- að báturinn fór úr höfn um kl. 07:40 um morguninn;
- að Valur ÍS var á 8,4 hnúta ferð þegar hann strandaði;
- að eftirfarandi kort er úr AIS kerfi frá Vaktsöð siglinga og sýnir siglingu bátsins og strandstað:

- að þar sem báturinn strandaði var malafjara en bæði utar og innar nær garðinum er stórgryti;
- að ratsjá og dýptarmælir voru í gangi á siglingunni. Viðvörðunarbúnaður var fyrir hendi í þessum tækjum en var ekki notaður.

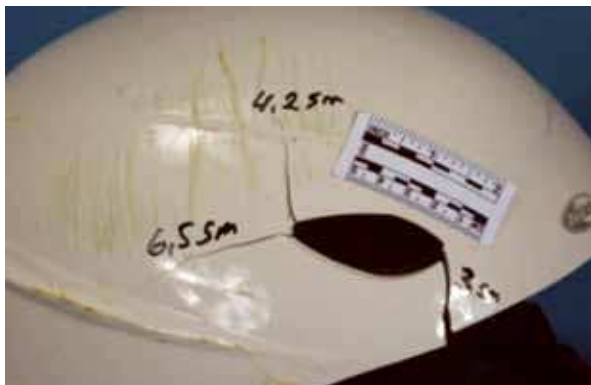
- að sögn slasaða hafði honum verið gert að skipta um hjálm tveimur dögum fyrir slysið og fenginn hjálmur af „Atlas“ gerð sem hann bar í slysinu. Nýi hjálmurinn náði niður fyrir hnakkagróf og voru ákomur á honum bæði að framan og aftan eftir slysið. Á hnakka voru ákomur eftir keðjuna og neðst á hjálminum undir hnakkagróf voru tvær sprungur út frá loftrás. Framan- og hægramegin á hjálminum var græn þilfarsmáling eftir að slasaði hafði runnið aftur eftir þilfarinu og stöðvast við toggálgann. Hann var enn fremur brotinn á þremur stöðum við hægra gagnauga (sjá mynd);

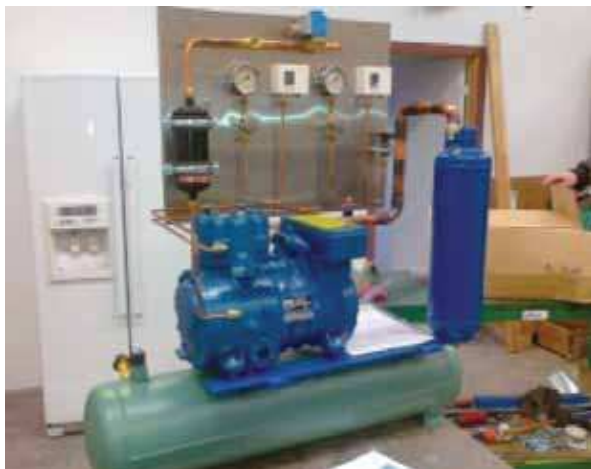
- að kælipressan (mynd) og tilheyrandi hlutir

voru samsettir í eitt „kælivirki“ sem er á milli 70 til 80 kg að þyngd;

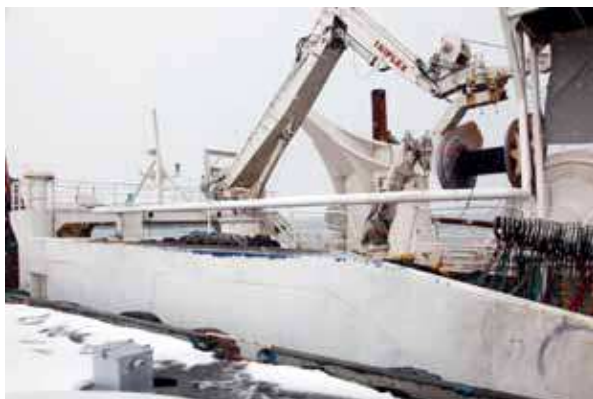
Um kl. 21:00 féll einn skipverja fyrir borð en skipið var ferðlaust og verið að leggja nótina í nótakassan. Stóð skipverjinn upp á nótinni í nótakassanum milli lunningar og nótarinnar sem hékk niður úr krananum. Skyndilega féll hluti nótarinnar úr krananum og lenti á skipverjanum sem féll út á milli lunningar og rörs (sjá mynd) ofan við lunninguna. Skipstjóra var þegar gert viðvart og

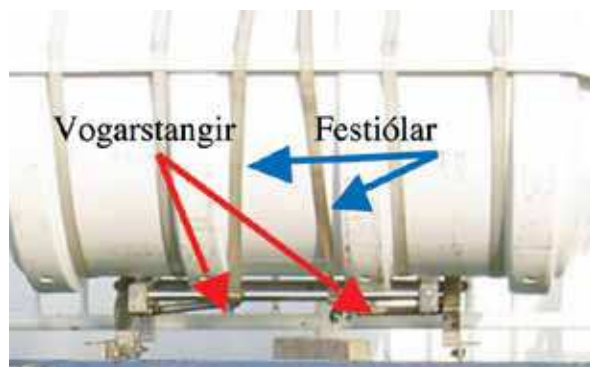
- að á meðan verið var að stilla af bátahylkið og festa það í stólinn var trékubburinn (tréfleygurinn) notaður undir sæti bátsins en trékubbur hafði ekki verið notaður áður við þessi störf en þau þarf að vinna einu sinni á ári að sögn slasaða;
- að björgunarbátastóllinn er með handvirkum sleppibúnaði sem stjórnað er innan við bátinn. Setunni undir bátinum er haldið uppi með tveimur vogarstöngum á þolinmóð (sem spennast upp undir hana með tilstilli festiolar (brókarfesting) sem kom frá sleppibúnaðinum en hann er hjámiðju sylgja;

Kubburinn liggur á þilfarinu eftir að búið var að festa bátshylkið.

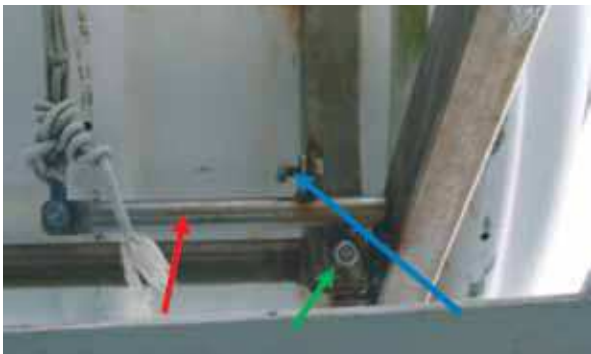
- að eins og björgunarbáturinn sat eftir að frágangi var lokið var aftari vogarstöngin og brókin eilítið ofar en sú fremri. Miðja festiolarinnar er í gegnum hring (sulgju) í sleppibúnaðinum og ættu því endarnir að vera jafnlangir niður á vogarstangirnar;
- að fall slasaða var um tveir metrar niður á bryggjukantinn;
- að sögn skipstjóra sem horfði á fallið var slasaði með hjálm og hökuólin var undir höku þegar hann féll. Skipstjóri taldi að hjálmurinn hafi tekið af mesta höggið því hnakki slasaða lenti fyrst á bryggjukantinum og þá skaust hjálmurinn út á bryggjuna;
- að sögn hönnuðar og framleiðanda búnaðarins á að setja þjónustubolta (8 mm maskínubolti) í aðra vogarstöngina til að halda

Vogarstöng (rauð), þolinmóður (græn) og þjónustubolti (blár) á samskonar bátastól

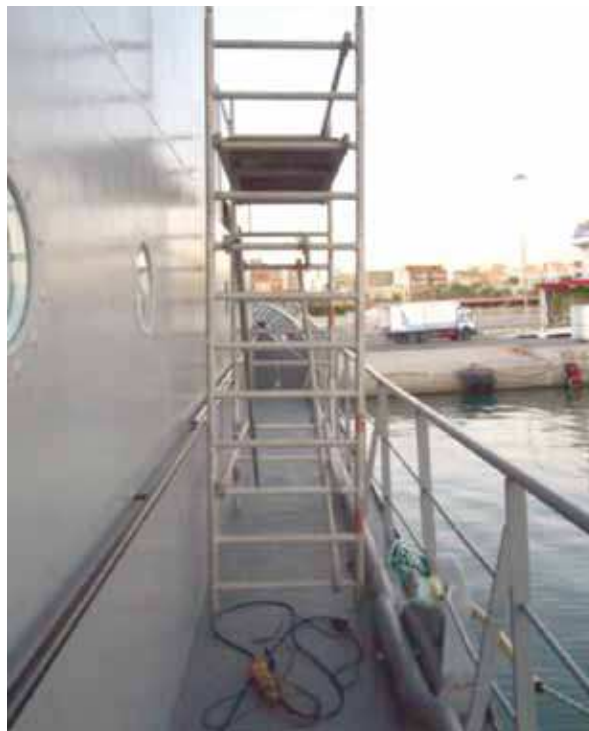
Myndin sýnir vinnupallinn á vettvangi. Mynd ©LHG

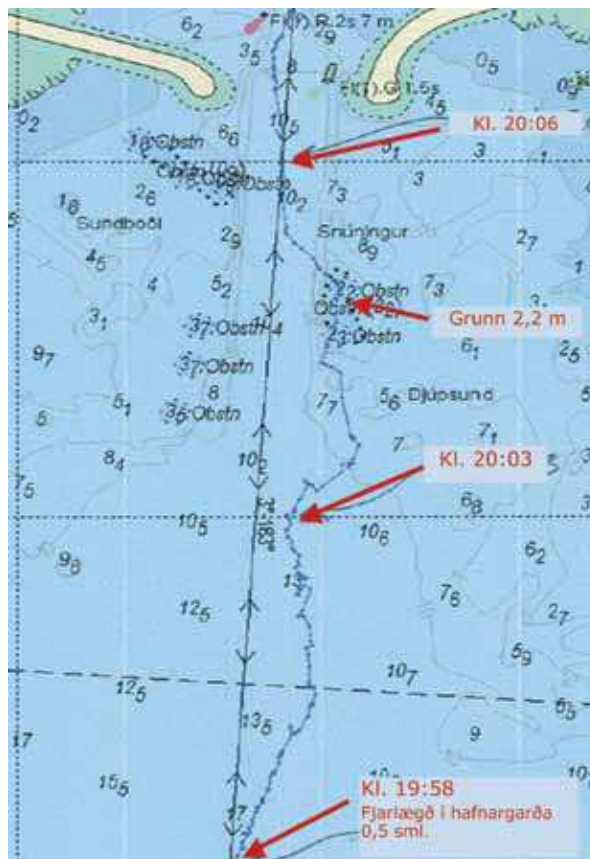
- að samkvæmt upplýsingum frá hafnaryfirvöldum voru aðstæðurnar sem mynduðust á þessum tíma ekki algengar en vel þekktar. Kl. 17:00 var ölduhæð um 3,0 m og hækkaði um 1,5 m á næsta klukkutíma og svo áfram þar til atvikið átti sér stað um kl. 20:00. Ölduhæðin hækkaði því um 3,5 m á þremur klst. án sýnilegra skýringa. Talið var að versnandi veður samkvæmt veðurspá væri u.þ.b. að bresta á en það gerðist ekki fyrr en um fjórum klst. síðar;
- að skipstjórinn hafði fengið þær upplýsingar frá öðru skipi sem hafði farið um innsiglinguna skömmu áður að brotið hefði inn úr öllu en leiðin væri samt nokkuð greið. Hann hafði einnig verið þriggja í sambandi við hafnaryfirvöld og fengið þær upplýsingar að aðstæður væru að versna og búast mætti við slæmum brotum. Myndin hér að neðan sýnir vel feril Farsæls GK frá kl. 19:58 til 20:06;

- að eins og fram kemur á ferilskráningu fór skipið yfir grunninn (2,2 m) suður af Snúningum um kl. 20:05. Sjávarhæð var 2,9 m og því

um 5,1 m dýpi yfir grunninu;

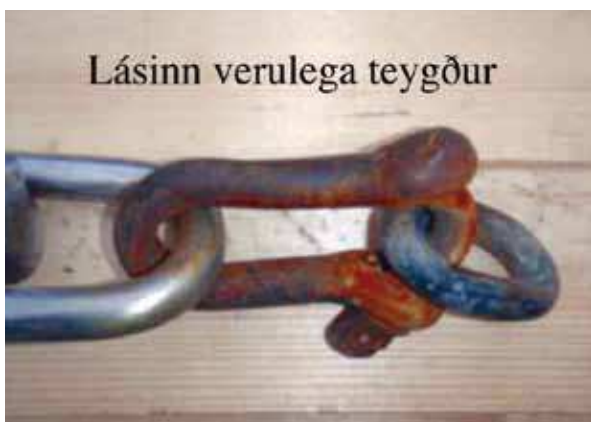
- að skipið er flokkað í samræmi við „Norðurlandareglur“ um skip styttri en 15 m en í reglu V-16 gr.2.3 segir: „Hver bátur skal búinn minnst einni akkeriskeðju af lengd og með þvermáli skv. línuritinu“. Línuritið nær aðeins til 15 metra báta en Aurora er 18,3 m að mestu lengd. Akkerisbúnaðurinn var öflugri en endi línuritsins sagði til um;
- að starfsmaður Siglingastofnunar gerði búnaðartöluútreikninga fyrir skipið og var niðurstaða hans sú að brotþol akkerisfestar Auroru ætti að vera minnst 51 kn (kíló Newton) eða 5,2 tonn
- að legufærin voru stokkalaus stutthlekkjakeðja sem ekkert sá á eftir átökin en hún var mæld á legg 15 mm. Annar lásinn náðist upp en var verulega teygður og mældist á leggnum upp við þolinmóðsgat 14 mm svo ætla má að hann hafi verið af sama sverleika og keðjan

eða 15 mm og þá einnig eins og lásinn sem brast en þó svo þeir hafi ekki náð því máli þá fullnægðu 14 mm lásar reglugerð;

- að ætla má að reiknað brotþol 15 mm lás sé 8,325 tonn og 14 mm sé 7,252 tonn og það því fullnægt brotþoli í búnaðartölu skip-sins.

Orsök atviksins var að veikasti hlekkur legufæran-na brast því hann þoldi ekki átökin. Hvort sem það var af völdum þess að sverleiki hans gaf ekki rétta mynd af styrkleika efnisins eða átökin voru meiri en 14 mm lás þoldi.

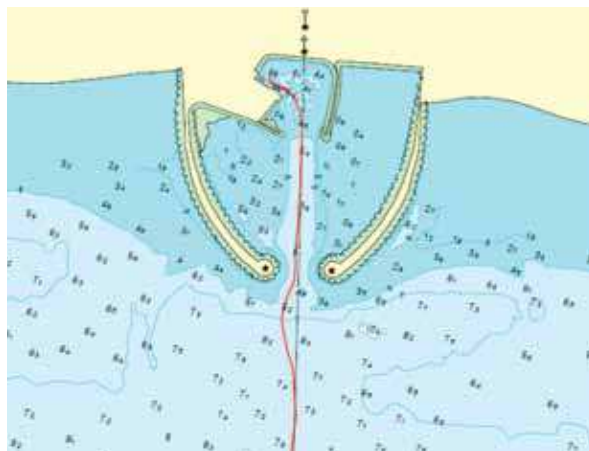
Skipið átti um 200 m eftir í innsiglinguna (skv. AIS) þegar löng alda bar það skyndilega um 40 m út af leið til vesturs. Þegar það átti eftir um 70-80 m í grjóttgarðinn tókst skipstjóranum að ná stjórn á skipinu aftur með því að beita fullu vélarafli. Skipið sigldi inn í höfnina undir um 30° horni og var um 30 m frá garðinum þegar það var næst honum.

Kortið sýnir gróflega hvernig sigling skipsins var samkvæmt ferilskráningu.

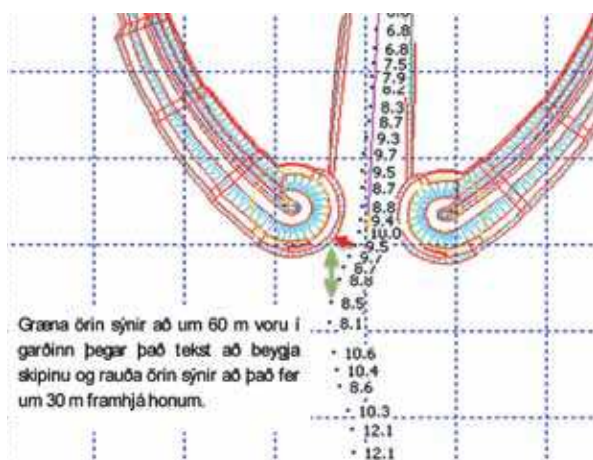
- að samkvæmt niðurstöðum líkantilrauna SÍ eru viðmiðunarmörk ölduhæða 3,3 m á meðalfjöru og 3,7 m á meðalflóði, þegar dýpi er 6 m á sandrifinu og í hafnarmynni;
- að eins og myndin sýnir voru um 60 m eftir í garðinn þegar skipið var farið að taka vel við stjórn og siglir síðan með honum í um 30 m fjarlægð. Hliðar ferninga á kortinu eru 100 m og svörtu punktarnir sýna ferilskráningu skipsins. Tölustafir er skráning á hraða skipsins milli punkta samkvæmt AIS kerfi;

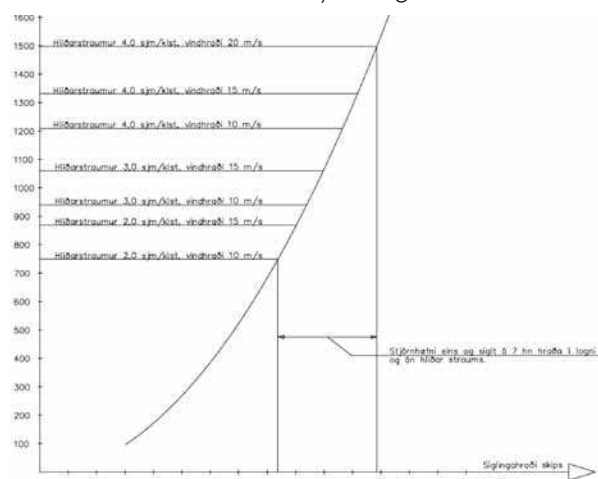
Línurit, sem sýnir sambandið milli siglingahraða ms Herjólfis og stýrisvægis. Vægi hliðarstraums og hliðarvinds sett inn á línuritið. (Lóðrétti ás: Vægi um LCG ( $t \times m$ ) Kúrfa: Stýrisvægi um LCG)

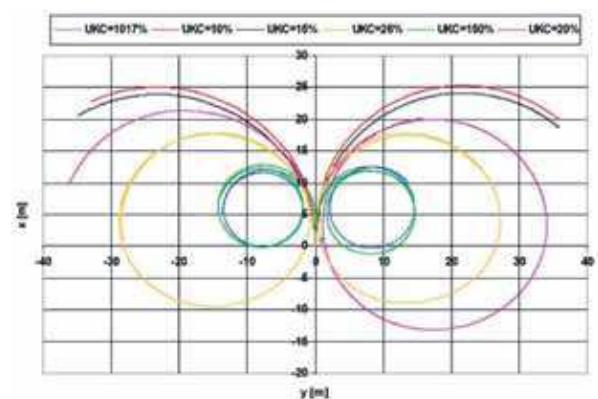
Skýringamyndin hér að ofan sýnir áhrif dýpis á beygju radius skips miðað við mismunandi dýpi undir kjöl skipsins. Þetta er frá módelprófun á öðru skipi, en sýnir hlutfallsleg áhrif dýpis á stjórn hæfni skipsins. UKC er "under keel clearance" þ.e. dýpið undir kjöl skipsins, sem hlutfall af djúpristu skipsins.

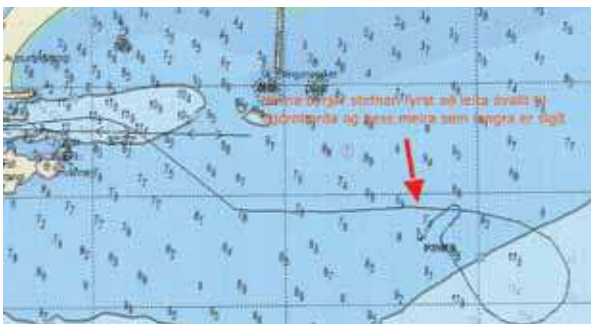
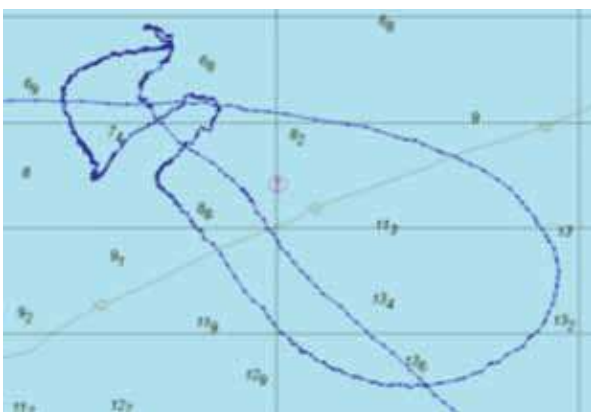
Myndin sýnir siglingu og rek skipsins. Efst til vinstri siglir skipið undir stjórn og síðar rek og akkerislega en neðst til hægri á myndinni er það dregið út á meira dýpi. Skv. ferilskráningunni leitaði skipið alltaf til stjórnbörða utan einu sinni til bakborða.

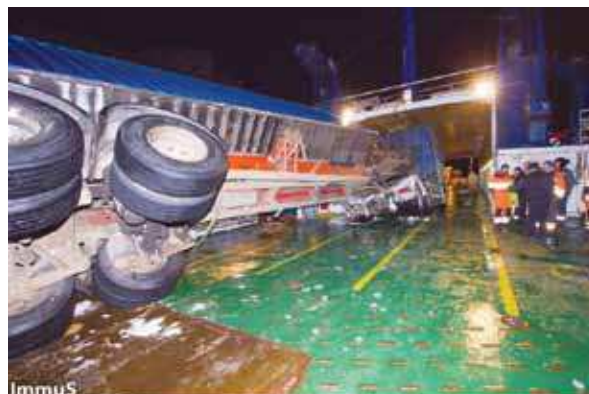
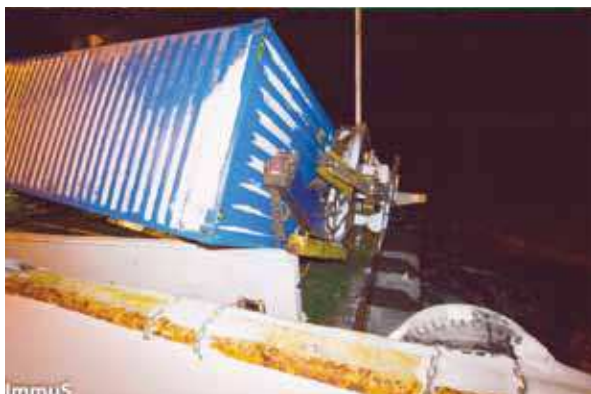
Siglt var fyrir austan Stagley og þegar komið var suður fyrir hana var stefnan sett vestur fyrir Gassasker. Nokkru seinna veitti vakthafandi skipstjórnarmaður því athygli að 40 feta hágámur á tengivagni (side loader) aftan í dráttarbíl aftast á bílapilfarinu hafði lagst á hliðina út í lunningu bakborðsmegin.

Ákveðið var að hreyfa hvorki við bílnum né gámnunum og sigla til Stykkishólms þar sem gámuninn var réttur við með krana úr landi. Talsverðar skemmdir urðu á tengivagni og festingu á dráttarbíl.

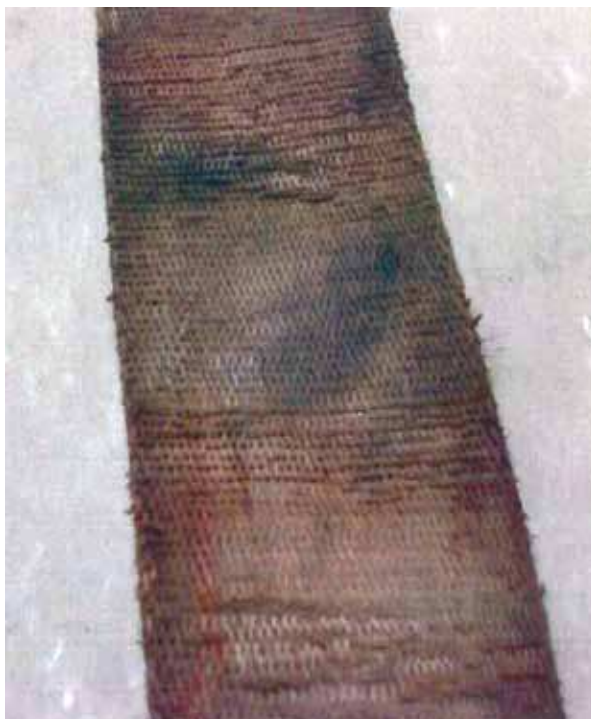
- að vagninn var lestaður þurrkuðum þorskhausum. Samkvæmt rekstraraðila flutningabílsins var þungi farms: 19 tonn og bíll+vagn 27 tonn. Samtals þungi var því um 46 tonn;
- að vegna hæðar gámsins á tengivagninum var ekki hægt að koma honum í gegnum bílapílfar og þ.a.l. var hann tekinn um borð síðast og stóð þá vagninn aftur eftir skutnum. Þetta hafði oft verið gert áður með sama flutning;

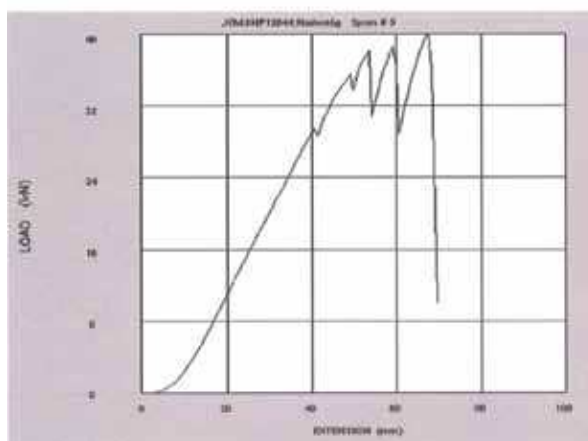
með slitþol að 10 tonnum. Fram kom að báðir strekkjararnir stjórnborðsmegin hefðu slitnað en RNS fékk annan þeirra til skoðunar. Hann var 7 sm á breidd og 5 mm að þykkt. Borðinn var slitinn og skemmdur. Ástæða þótti til að senda hann í togþolsprófun hjá Nýsköpunarmiðstöð Íslands og voru niðurstöður eftirfarandi:

**Verkefni**  
Óskað var eftir slagsprófun á tógi sem sarti var til prófunar auk ummagnar um ástand tógsins.  
**Niðurstöður**  
Mynd 1 sýnir tógið með festingum útskið til prófunar. Myndir 2 til 4 sýna ástand tógsins. Myndirnar sýna vel að tógið er nokkuð mikið slitnað og skammt, að því er virðist, eftir langvarandi notkun. Þetta hefur að okkar mati halli einhver af því á styrk tógsins. Gerð var slagsprófun á tóginu. Myndir 5-6 sýna uppsetningu prófunar og tógið þar sem það slitnaði. Á eftirfarandi línu er komur fram að togþol tógsins var 40 kN þar sem það slitnaði.

- Samkvæmt athugun slitnaði strekkjarinn við átak sem var u.þ.b. 4 tonn
- að samkvæmt öryggismyndavél skipsins fór vagninn á hliðina kl. 20:28 og frá kl.20:20 var hægt að sjá talsverða hreyfingu á honum áður en það gerðist. Á þessum tíma sást að strekkjari á vagninum bakborðsmegin sem festur hafði verið fyrir framan hjól var nokkuð slakur;

Nefndin telur orsök atviksins vera ófullnægjandi sjóbúningur og slæmt ástand á borðastrekkjum.

Nefndin bendir á að farmflytjandi skuli setja reglur um sjóbúnað farartækja.
