## Skýrsla RNS

Útgefandi:  
Rannsóknarnefnd sjóslysa

# Skýrsla Rannsóknarnefndar sjóslysa fyrir árið 2010

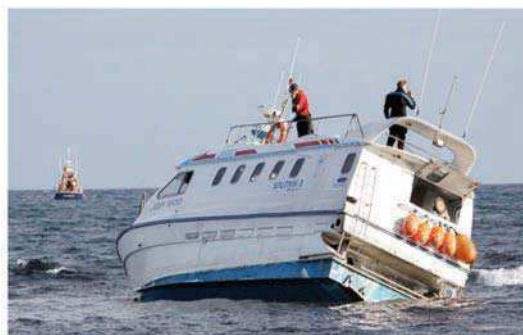
Lágey á strandstað 2010©Hafþór Hreiðarsson

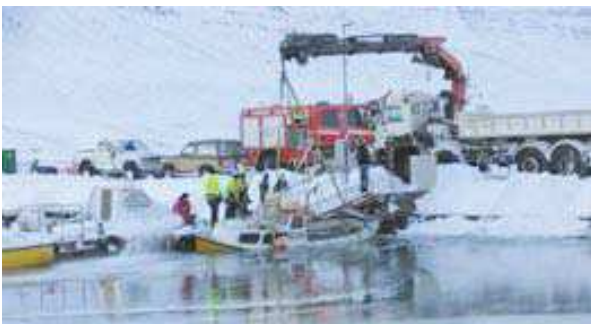
Báturinn var mannlaus þegar hann sökk við bryggjuna og var hann hífður á land. Talsverðar skemmdir urðu á honum s.s. rafmagn o.fl.

Myndin sýnir þegar báturinn var hífður á land. Mynd ©Albert Kemp

- að hosa á sjókælingu vélarinnar losnaði. Eigandinn taldi að hún hefði sennilega verið að smá losna án þess að því hefði verið veitt athygli. Mikið frost var á þessum tíma og að sennilega hefði hosa yst af þegar sjór hefði frosið í lögninni.

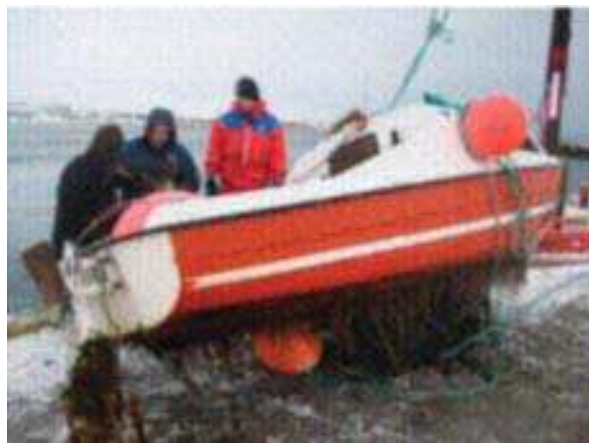
Báturinn kominn á land. Mynd ©MBL Kristín S. E.

Þegar eigandi kom að bátinum var hann sokkinn við bryggjuna og var björgunarsveit fengin til að aðstoða við að ná honum á land.

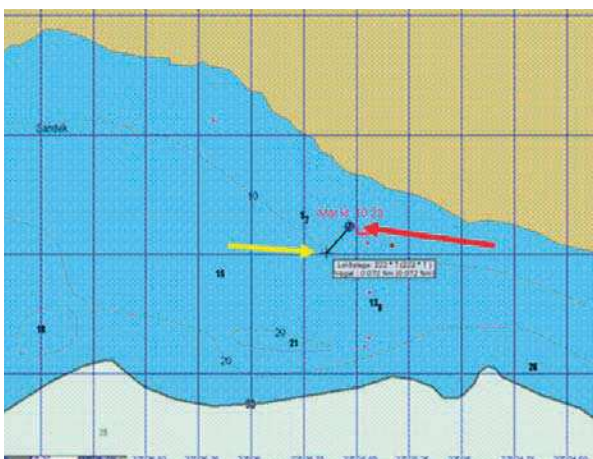
Rauða örín sýnir staðinn sem Mar GK sökk og gula örín sýnir 10 metra dýptarlínu

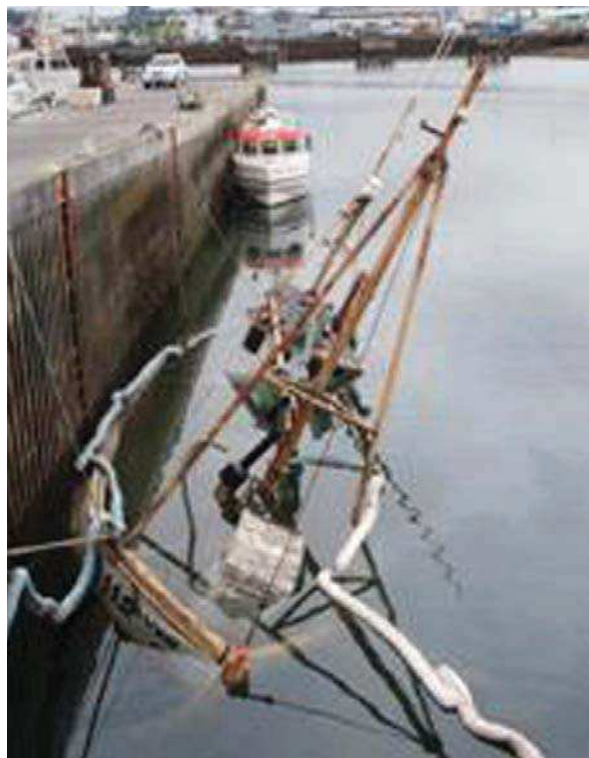
Myndin sýnir Ver sokkinn við bryggjuna. Mynd ©Hilmar Snorrason

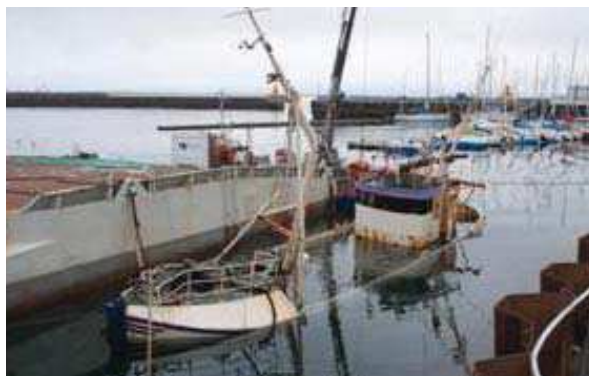
Myndin sýnir Gæsk RE sokkinn við bryggjuna. Mynd ©Hilmar Snorrason

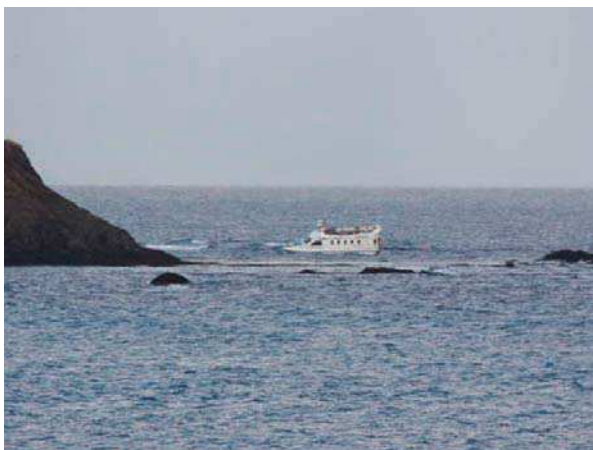
Myndin sýnir Lágey PH á strandstöð. (Mynd mbl.is/ÞR)

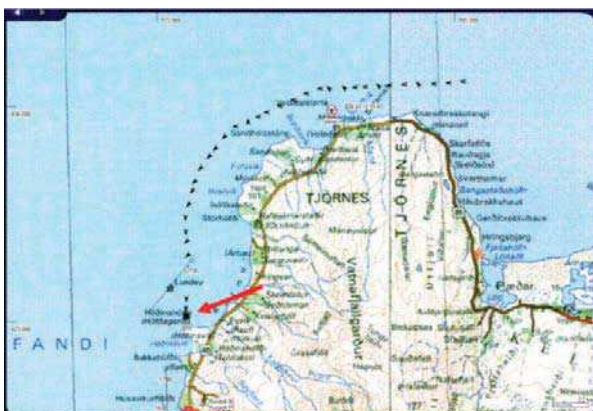
Sigling Lágeyjar fyrir Tjörnes samkvæmt STK kerfi. Rauða örin sýnir strandstöð.

Kl. 01:55 strandaði báturinn við Héðinshöfða á stað, 66°05.844N og 017°20.880V. Skipstjórinn kallaði strax í strandstöð og óskaði

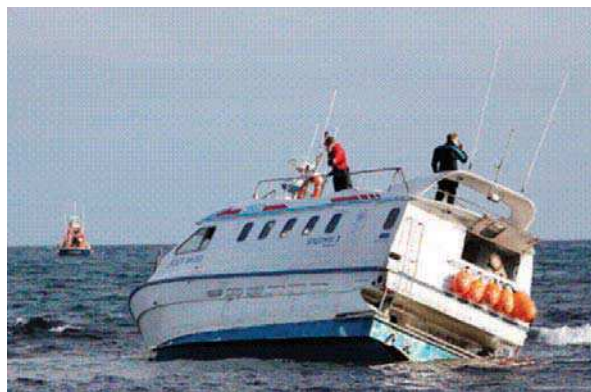
Lágey á strandstöð ©Halþór Hreiðarsson

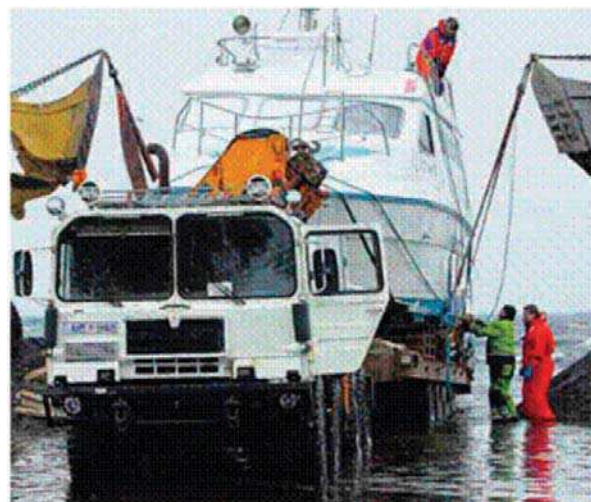
Lágey komin á bil. ©mbl.is

Fljótlega var ljós að báturinn væri talsvert skemmdur og leki kominn að honum.

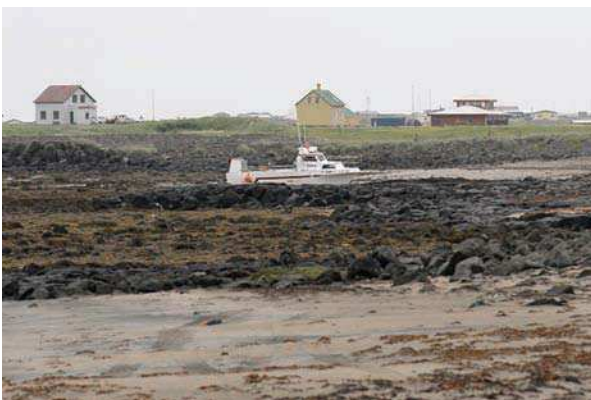
Fjöður á strandstað ©Víkurféttir/HBB

Formaðurinn hafði verið á veiðum rétt sunnan við Hausinn um 24 sml NV frá Sandgerði og var á landleið úr róðrinum. Á siglingunni sofnaði hann við stjórnina og báturinn strandaði kl.

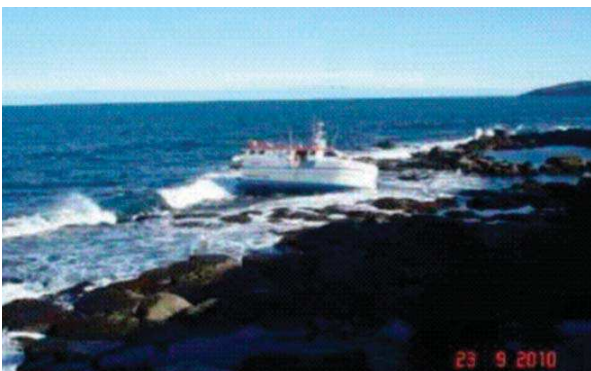
Háey á strandstöð ©Lögreglan

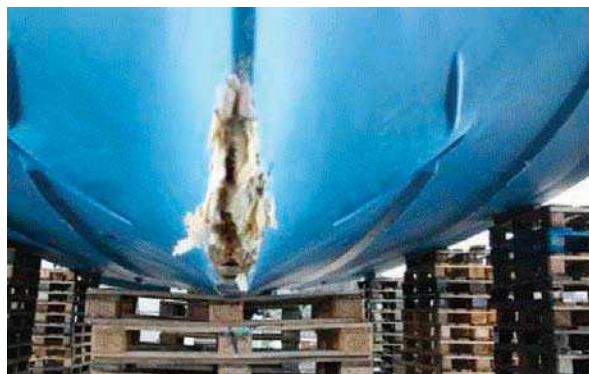
Skemmdir á stefni, fyrir neðan perustefni ©Lögreglan

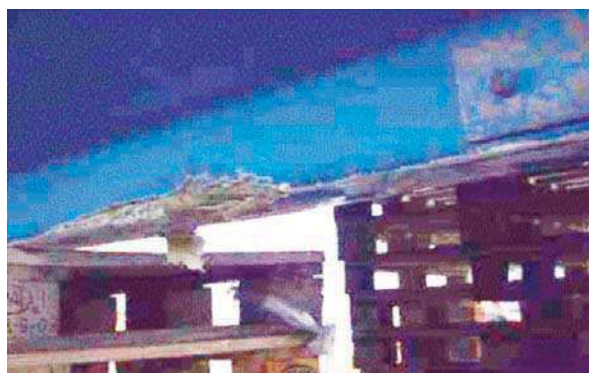
Skemmdir á kili ©Lögreglan

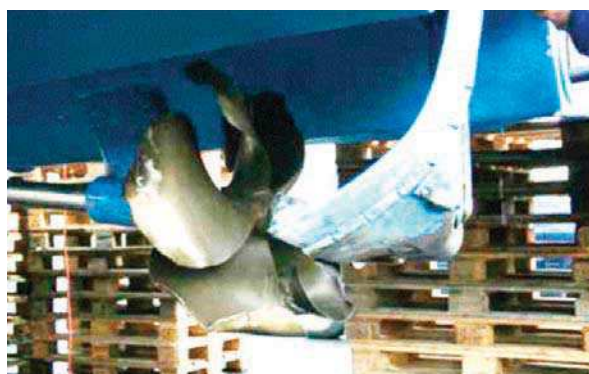
Skemmdir á stýri og skrúfu ©Lögreglan

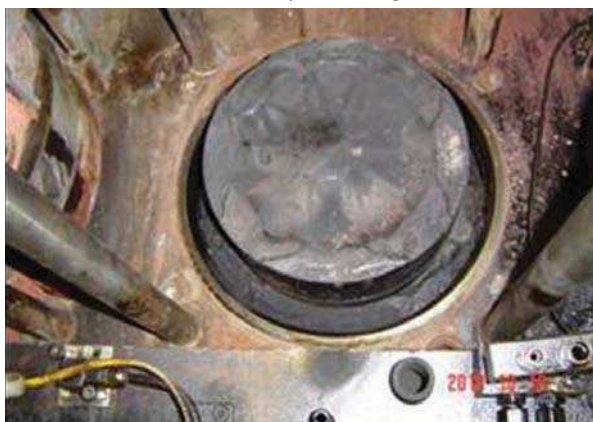
- að stimpill í strokk A5 hafði rifið slífina illa og hún brotnað í tvennt um hringjaraufarnar á honum þar sem hann var stopp (sjá mynd). Gat var komið á stimpilinn vegna hita;

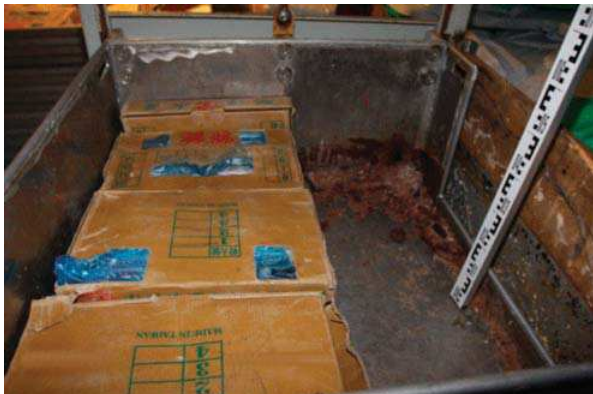
Mynd 4; Lyftukassinn

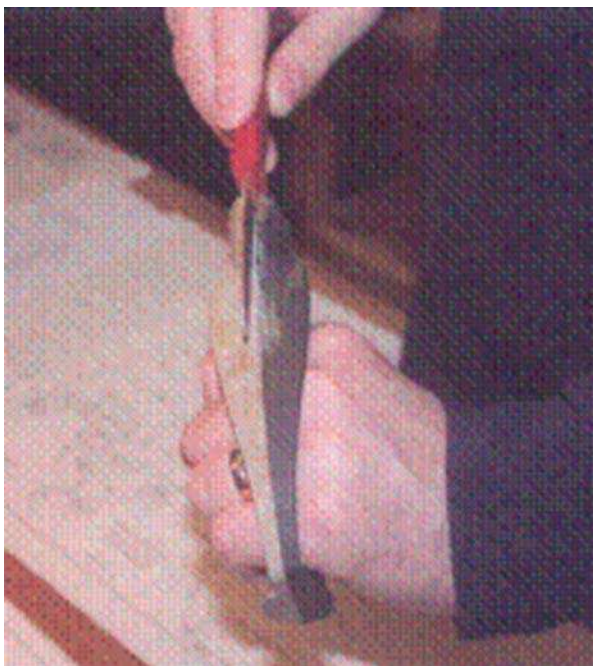
- að á myndum af brýninu eru sjáanlegar rispur á hlíf þess umhverfis stálsætið og hefur hnífurinn sýnilega ekki alltaf hitt niður í sætið. Þó að vörnin hylji ekki höndina þá hafa skipverjar ekki skorið sig með þessum hætti áður en samþæriglegt mál hefur verið skoðað hjá RNS (mál 118/06);
- að sögn skipstjóra ráðleggur framleiðandi brýnsins að hnífnum sé haldið föstum niðri á borði (bakinn niður á borðið) og stálið dregið yfir eggina. Sú aðferð hafði ekki verið kynnt skipverjanum né voru uppi leiðbeiningar í skipinu um það.

Nefndin telur orsök slyssins vera þá að brýninu hafi ekki verið beitt í samræmi við leiðbeiningar framleiðanda.

Nefndin vekur athygli á því að leiðbeiningum um notkun og meðferð tækja og tóla skal koma fyrir í vinnuöryggishandbók sem á að vera aðgengileg fyrir skipverja.

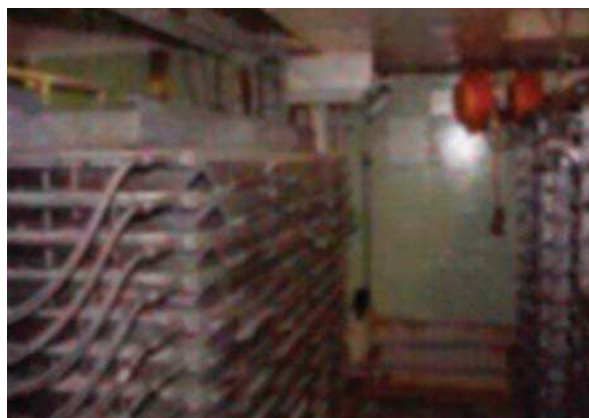
Plötutæki og vagnar

undir afturþil íbúðarýmis. Fjórtán hillur eru í hverju tæki og tekur hver hilla fjórar pönnur. Hleðsluvagnarnir eru á sporum á milli þeirra fram að þilinu í um 90 sm fjarlægð frá tækjaröðinni. Tvær pönnustæður komast á hvern vagn og er pönnunum rennt inn á brautir á milli stöða og er þeim lokað með lágrí brík til endana. Tveir vagnar taka við öllum pönnum úr einu tæki. Framan við fremstu tækin og vagnana er rými en þar var áður færiband og hægt að leita skjóls;

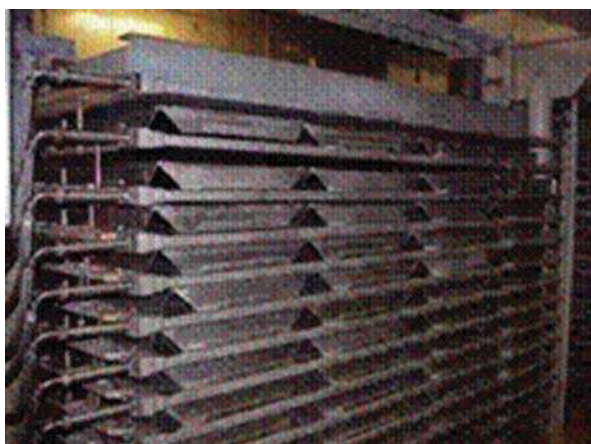
Takmörkuð opnun tækis. Efstu þrjár hillurnar opnar og pönnur lausar en aðrar pönnur neðar í tækinu pressaðar fastar.

Nefndin telur orsök slyssins vera þá að frystitækið hafi verið full opnað og ekki var búið að þíða hillurnar þegar skipið tók veltuna. Skipverjarnir áttu að sýna meiri gætni í samræmi við veðurlag.

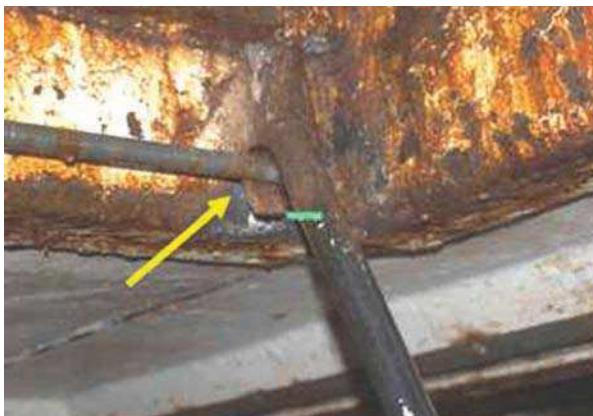
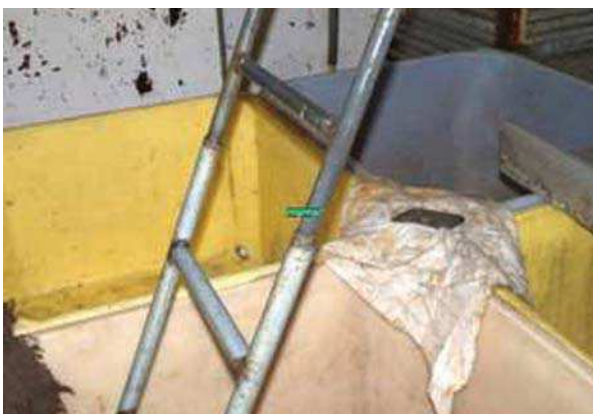
- að ekki er vitað hvers vegna stigin losnaði en líklegt er að hann hafi verið sleipur vegna umgangs og fitu;
- að skipverjinn var ekki með öryggishjálmi þrátt fyrir að þeir væru tiltækir um borð. Skipstjórinn sagði að hjálmaskylda væri við öll störf um borð í skipinu;

- Efri mynd: Krókur á stiganum húkkaður á festingu í mannopi.
- Neðri mynd: Miðhluti stigans eftir breytingar.

- að skipverjinn kvaðst hafa gert athugasemdir við stigan en fram kom að ekki hafði verið í umræðunni að gera á honum breytingar. Stiginn var lengdur eftir atvikið og nær nú niður á gólfið (sjá mynd).

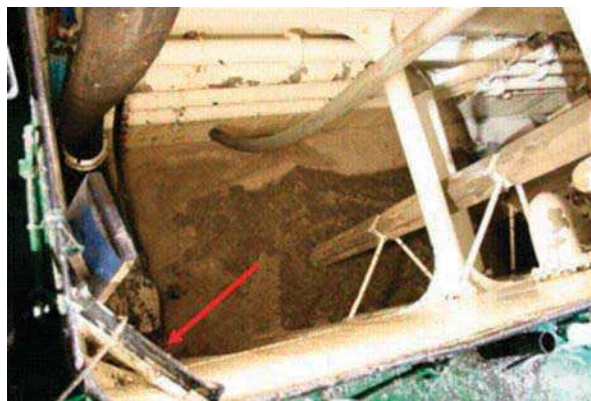
Séð niður í lestina, örin bendir á stigann

- að ekki var gerð súrefnismæling í lestinni áður en farið var niður í hana. Mælir í eigu löndunaraðila var bilaður og í viðgerð. Nýlegur mælir var til um borð en ekki notaður;
- að rýmið hafði ekki verið í neinni sérstakri loftræstingu, talið var nægjanlegt að hafa lúguna opna;
- að fyrsti aflinn kom um borð í skipið að kvöldi 8. febrúar og var því elsti hluti hans orðinn um 6 daga gamall við löndunina. Þegar atvikið átti sér stað hafði verið landað 672 tonnum

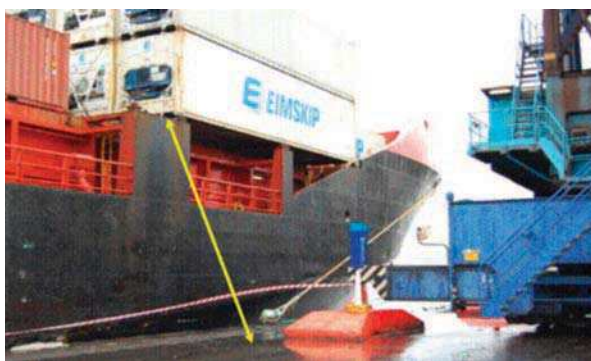
Gula línan sýnir fallið sem var um það bil 5 metrar af skipinu niður á bryggjuna

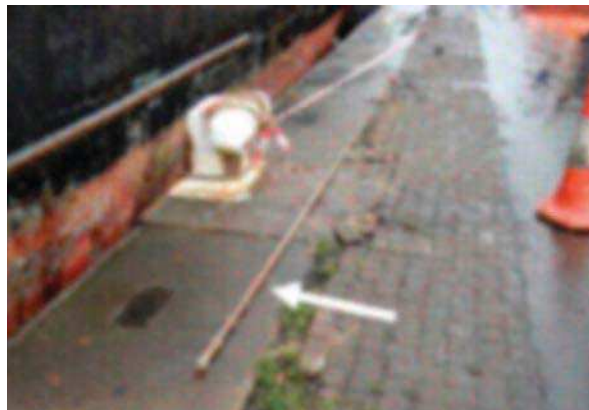
Gámastöngin á bryggjunni

stóð við það á gámastyttu alveg út í síðunni. Honum tókst ekki festa stangarendann í gatið í gámnum og missti stöngina til hliðar. Hann sleppti ekki takinu á henni fyrr en of seint en þá hafði hann missti jafnvægið og fallið í frú falli niður á bryggjuna;

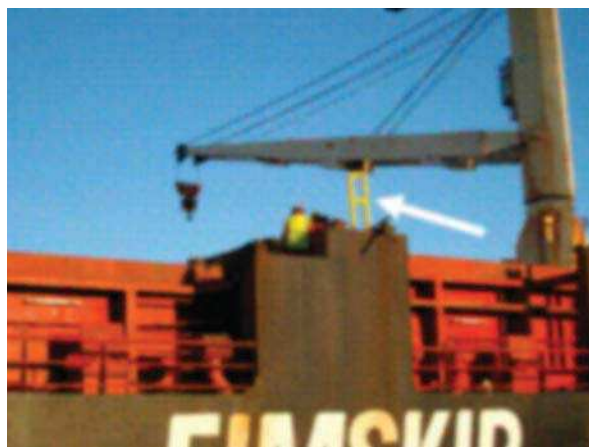
Vörn á gámastyttu

ari hættu auk mögulegra aðgerða til að koma í veg fyrir að svona gæti gerst aftur. Niðurstaðan var sú að hafist var handa við að setja vörn á gámastyttur (sjá mynd).

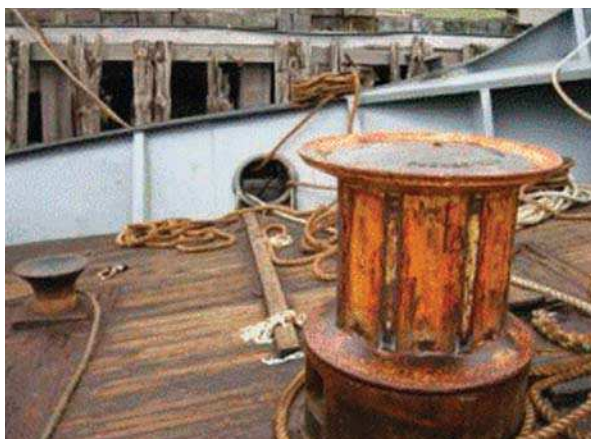
slitnaði í klussi (Myndin sýnir vettvang). Fram kom hjá skipstjóra og stýrimanni, sem var fram á skipinu, að vindhviða allt að 25 m/s hafi orsakað atvikið;

- að skipið var komið á pláss og bundið að öðru leyti þegar þetta gerðist;
- að tógið sem slitnaði var 30 mm svert með slitþol upp á 17,2 tonn og hafði verið tekið í notkun haustið 2009. Ástand þess var gott að sögn skipstjóra og hafði verið geymt við góðar aðstæður yfir veturinn;
- að slasaði hafði að ósk skipstjóra ný lokið við að setja upp annan framenda í gegnum sama klussið og verið var að hífa í gegnum. Hann hefði því verið nálægt klussinu þegar tógið slitnaði. Hann kvaðst hafa haft efasemdir um þessi fyrirmæli miðað við aðstæður. Til að framkvæma þetta þurfti hann að fara með aðra hendina í gegnum klussið og sveifla tóginu upp í hina hendina.

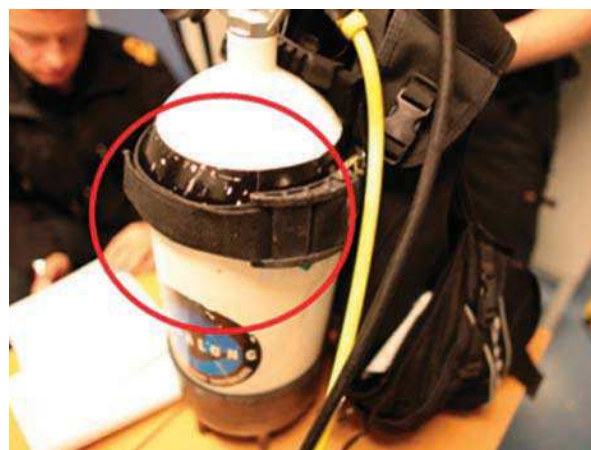
Mynd 2

Kútur allt of neðarlega. Festingin/smellan brotin (mynd 3)

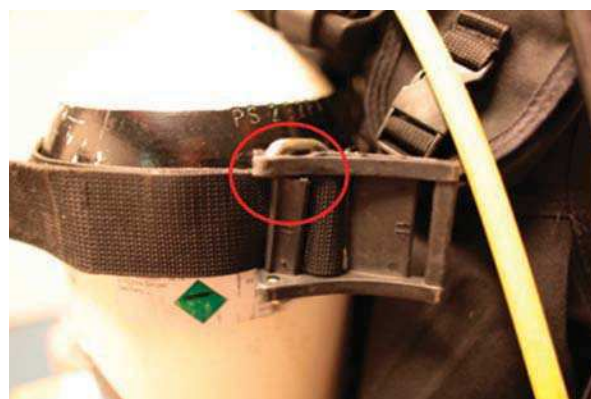
Mynd 3

Festingin/smellan brotin

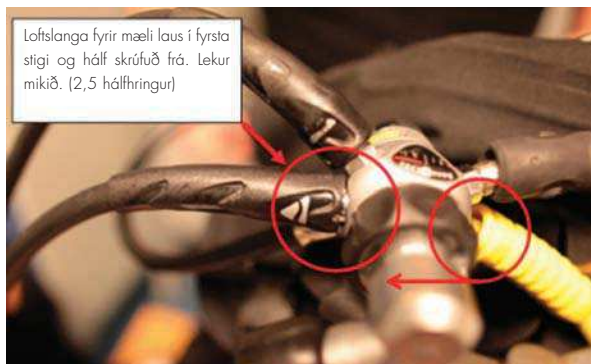
Mynd 4

1. Loftslanga á milli fyrsta stigs og loftmælis var hálf laus í fyrsta stigi (2,5 hálfhringur) og lak mikið þegar tengt var við nýjan kút og skrúfað frá. Virkaði eðlilega eftir að hert var til fulls (mynd 4).
2. Getur bent til þess að kúturinn hafi verið orðin tómur og því engin þrýstingur á slöngunum þegar sá látni sökk niður og hún því á losnað við að nuddast eða berjast utan í bergið.
3. Getur hafa losnað við björgunaraðgerðir.

Loftslöngutengingar

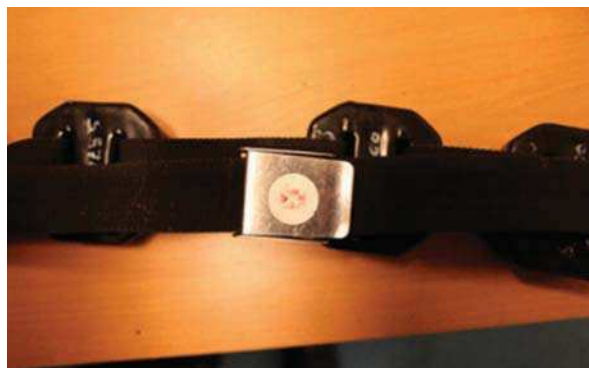
Mynd 5

1. Viðkomandi var með allt of mikla þyngd á sér miðað við hæð og eigin þyngd í ferskvatni (mynd 5).
2. Heildarþyngd með kút og blýjum var 31,1 kg.
3. Blýin voru 15,6kg samkvæmt vigt.
4. Kútur 15,5 kg
5. Var með eitt ökklablý á sér (1 kg) sem gefur til kynna að hann hafi einnig verið með annað á sér sem hefur mögulega týnst í björgunaraðgerðum.
6. 3 kg af blýjum voru í svokölluðu neyðarlosunarvösum sem gerir kafaranum kleyft að losa sig við þau í neyð.
7. Ekkert bendir til þess að hann hafi reynt að losa sig við blýin til að komast upp.
8. Þrátt fyrir þessa miklu þyngd sem hann var með á sér þá var hann samt sem áður búinn að létta sig síðan úr fyrri köfun.

Blý

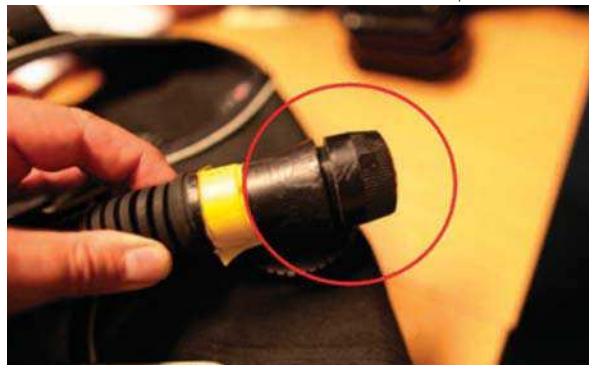
Mynd 6

1. Afloftunarventill aftan á barka var laus svo ekki var mögulegt að fylla vesti af lofti nema herða á honum. Eftir að það var framkvæmt var vestið blásið upp og þrýstiprófað og reyndist í góðu lagi (mynd 6).
2. Mögulega getað reynt að losa hann sjálfur, ef hann var fastur undir klettabrúnni, til að

Afloftun á björgunarvesti var hálf opin

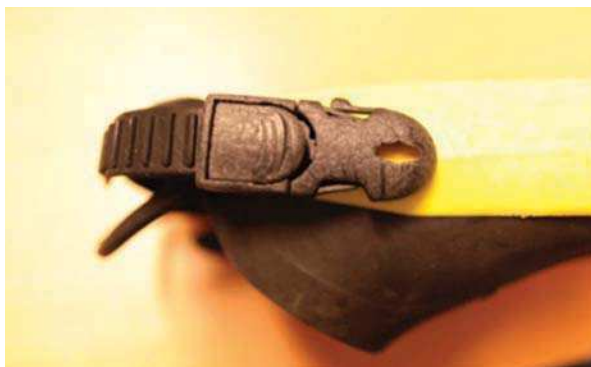
Mynd 7

Sitt hvor gerðin af teygjufestingum var á annarri blöðkunni og önnur þeirra illa farin og brotin (mynd 7 og 8).

Festingin / smellan brotin

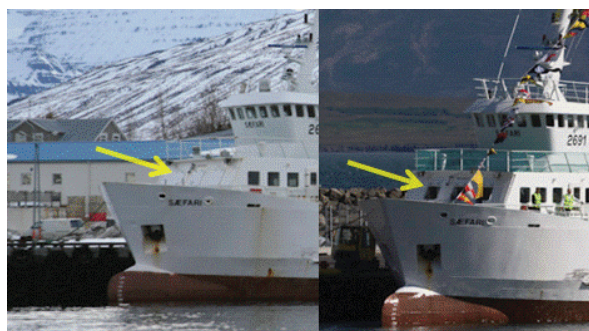
- að gluggarnir sem brotnuðu voru 80x50 sm að stærð og frampilið sem bognaði var 6 mm þykkt. Í stað 60x60 mm vinkla í þilinu var það styrkt í HP 160 mm í samráði við flokkunarfélag;
- að til voru blindhlerar fyrir gluggana sem brotnuðu en þeir höfðu nýlega verið fjarlægðir úr skipinu. Þeir voru hafðir fyrir á veturna en teknir af yfir sumartímann. Myndirnar hér að neðan sýna gluggana sem brotnuðu með og án blindhleranna.

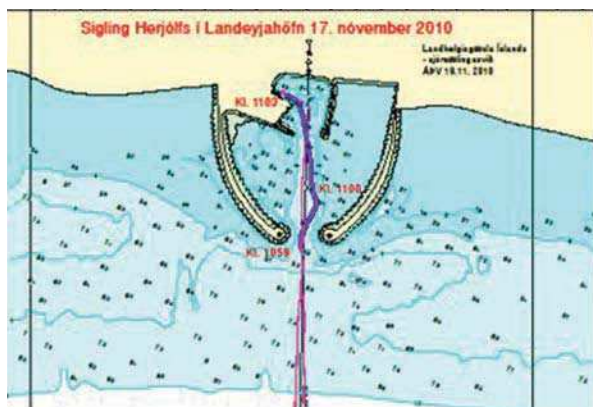
Þegar skipið var komið rétt inn fyrir hafnar-garðana fékk það öldu undir sig að aftan með þeim afleiðingum að það snérist í innsiglingunni. Skipstjóra tókst að snúa því aftur og sigla að bryggju.

Kortið sýnir hvernig sigling skipsins var samkvæmt ferilskráningu.
