Skýrsla um banaslys í umferðinni
Akureyjarvegur 15. apríl 2011
Málsnr. 2011 - 006

Akureyjarvegur 15. apríl 2011

Útafakstur og velta
Látið 17 ára ungmenni

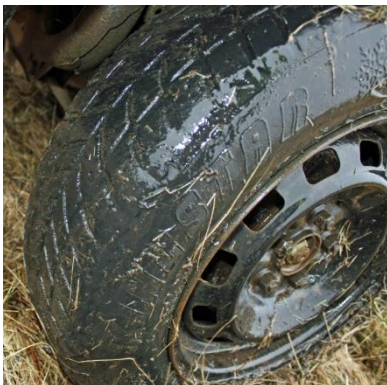
Bifreiðin var tekin til bíltæknirannsóknar eftir slysið. Var hún af gerðinni Subaru Impreza af árgerð 1997. Bifreiðin hafði verið endurskoðuð án athugasemda í október 2010, þá ekin tæpa 203 þúsund km. Kílómetrastaða hennar var um 217 þúsund er slysið varð. Öryggisbelti bifreiðarinnar reyndust vera í lagi en hún var ekki útbúin öryggispúðum. Allar rúður brotnuðu í veltunum og framrúðan losnaði úr í heilu lagi. Í ljós kom að rúðan var laus í límingum á einum þriðja hluta límborðans. Galli af þessum toga hefur ítrekað komið upp í rannsóknum nefndarinnar á umferðarslysum.

Hjólbarðar bifreiðarinnar voru af þremur ólíkum gerðum, þrjár vetrarhjólbardar og einn með sumarmynstri. Allir voru þeir töluvert slitnir og var einn þeirra 11 ára gamall. Mæld mynstursdýpt þeirra var á bilinu 1,7 til 3,6 mm. Í 16. grein reglugerðar um gerð og búnað ökutækja nr. 822/2004 með síðari breytingum er ákvæði um að hjólbarðar undir bifreið sem er

3.500 kg eða minna að leyfðri heildarþyngd skulu allir vera sömu gerðar. Lágmarks mynstursdýpt, samkvæmt fyrrnefndri reglugerð, er 1,6 mm.
