**Nr. 026 / 12 Sigurbjörg ÓF 1****Banaslys við vinnu á vinnsluþilfari**

Skipaskr.nr. 1530  
 IMO 7702669  
 Smíðaður: Akureyri 1979 stál  
 Stærð: 516 brl. 893 bt.  
 Mesta lengd: 54,98 m Skráð lengd: 48,91 m  
 Breidd: 10,26 m Dýpt: 6,9 m  
 Vél: WARTSILA 1985 kW, 1987  
 Fjöldi skipverja: 26

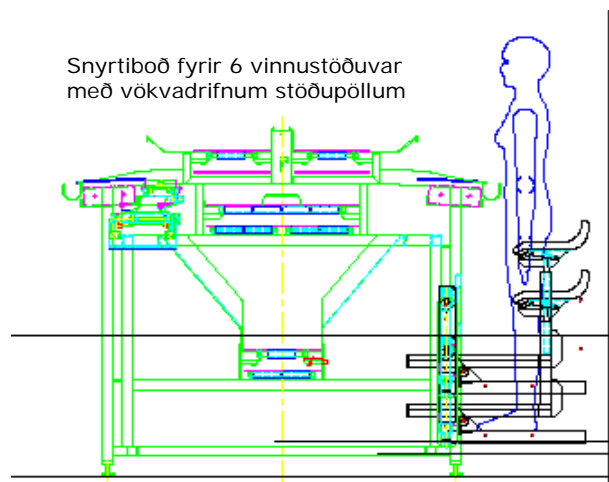
Á siglingunni voru skipverjar að störfum bæði á trollþilfari og við þrif á vinnsluþilfari. Kl. 08:00 var komið að morgunkaffi hjá skipverjum. Skipverjar af trollþilfari voru allir komnir inn og menn af vinnsluþilfari á leiðinni upp þegar einum var falið að láta þann sem vantaði í hópinn vita af pásunni. Hann sneri aftur inn á þilfarið og fann skipverjann meðvitundarlausan og klemmdan fastan milli snyrtiborðs og upphækkanlegs stöðupalls. Reyndi skipverjinn að losa félagan sinn en gat ekki þar sem hann komst ekki að stjórnloka fyrir stöðupallinn sem klemmdi skipverjann. Hjóp hann því upp og kallaði eftir aðstoð. Skipverjar komu fljótlega að og var vökvaprýstikerfi slegið út og reynt að skera á þrýstislöngur stöðupallsins og seig þá pallurinn niður.

Engin lífsmörk fundust en þrátt fyrir það voru þegar hafnar lífgunartilraunir og þeim haldið áfram þar til lækni kom um borð og úrskurðaði manninn látinn.
