Nr. 119 / 12 Hákon EA 148***Skipverji slasast í lest***

Skipaskr.nr. 2407
 Smíðaður: Stál, Talacahuano Chile, 2001
 Stærð: 1553,6 brl. 3003 bt.
 Mesta lengd: 76,2 m Skráð lengd: 65,95 m
 Breidd: 14,4 m Dýpt: 9,6 m
 Vél: MaK, 5400 kW, 2001
 Fjöldi skipverja: 24

Lokaskýrsla afgreidd á fundi 12. apríl 2013 af Inga Tryggvasyni, Hilmari Snorrasyni, Pálma K. Jónssyni, Jóhanni Ársælssyni og Ólafi K. Ármannssyni

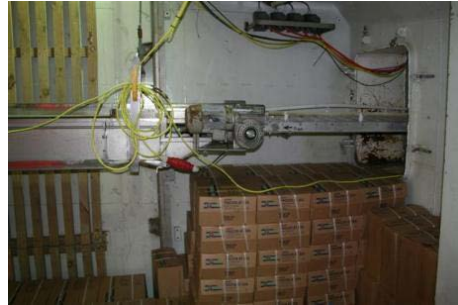
- að keflabrautin lá úr annarri lest (*sjá mynd*) og var fest við rafdrifið færiband sem hékk í festingum innan við lestarþilið en það var í gangi;
- að tveir rafmótorar snúa sitt hvoru endakefli færibandsins. Þeir voru tengdir með lausum rafmagnstengingum og náði slasaði til þess sem hékk fyrir ofan hann og sleit úr sambandi svo rafmagn til mótorsins var rofið en hinn mótörinn sló út vegna yfirálags;

- að slasaði var í öryggisstígvélum með stáltá en í þannig stígvélum hafði hann ekki verið í áður við þessa vinnu;
- að slasaði sagði að þegar stáltáin fór niður á milli keflanna hafi fæturnir verið algjörlega fastir;

Orsök slyssins eru varhugaverðar aðstæður til að fara á milli lesta og sérstaklega þegar færibönd eru höfð í gangi.

- að leiðin sem skipverjinn fór á milli lestanna er eina leiðin án þess að fara upp úr lestinni og því alltaf notuð;
- að skipstjóri sagði að það hafi ekki verið gerðar neinar kröfur um hvernig farið væri þessa leið á milli lesta hvorki skriflega né munnlega. Öryggisnefnd skipsins hafi ekki tekið á þessu atriði í áhættugreiningu sinni en eftir slysið hafi hún gert það og sett fram þá reglu að menn skuli aldrei fara þessa leið nema að stöðva fyrst færiböndin. Þessi krafa hafi verið sett fram munnlega og skriflega og liggja frammi skipverjum til áréttingar.
