**Nr. 033 / 11 Aníta Líf RE 187****Leki og sekkur, mannbjörg**

Skipaskr.nr. 1882  
IMO nr. 0  
Smíðaður: Gautaborg Svíþjóð 1989 plast  
Stærð: 11,2 brl. 6,8 bt.  
Mesta lengd: 9,28 m Skráð lengd: 8,98 m  
Breidd: 2,72 m Dýpt: 1,11 m  
Vél: Volvo Penta 72,9 kW 1989  
Fjöldi skipverja: 2

Lokaskýrsla afgreidd á fundi 4. nóvember 2011 af Inga Tryggvasyni, Hilmari Snorrasyni, Pálma K. Jónssyni, Jóhanni Ársælssyni og Ólafi K. Ármannssyni

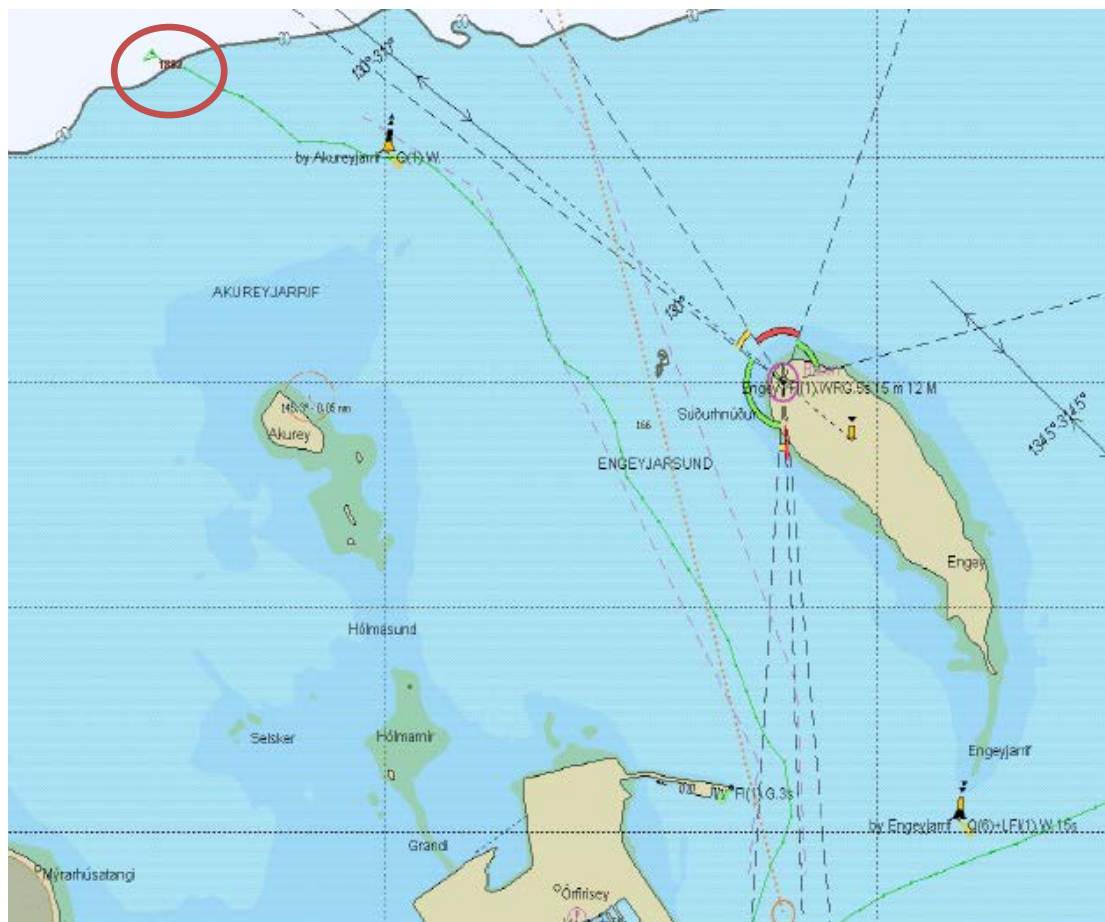
Ferill (græna línan) Anítu Líf RE samkvæmt AIS. Rauði hringurinn sýnir á staðinn sem báturinn sökk.

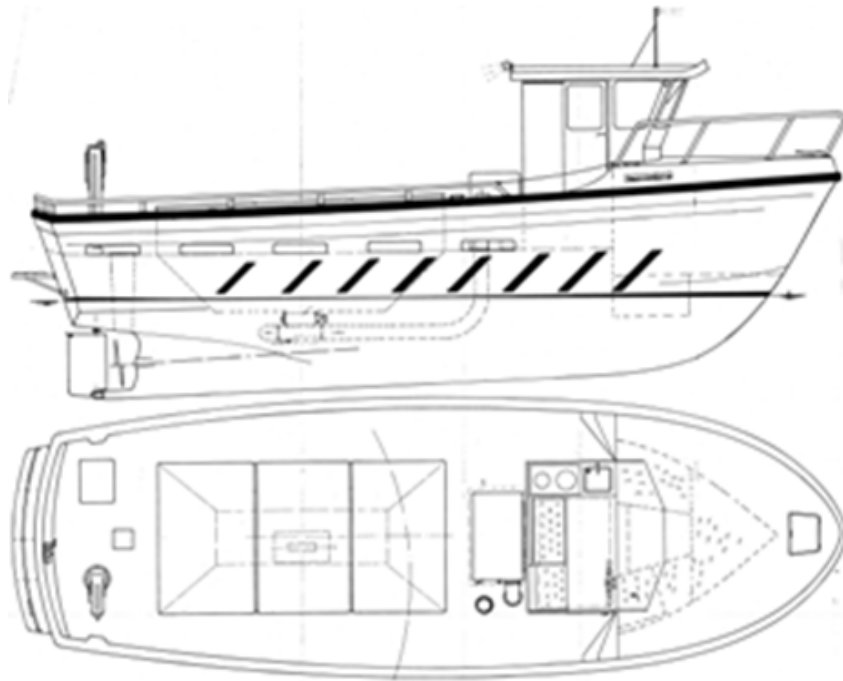
- ✓ að gangsetning austurdælu vélarúms reyndist vera eingöngu framkvæmanlegur gegnum hæðarrofa vélarúms og því ekki hægt að gangsetja dæluna handvirkt frá stýrishúsi;
- ✓ að gangsetning austurdælu fyrir fiskilest er handvirk og hæðarrofi tengdur inn á varbúnað. Bæði handvirkur og sjálfvirkur búnaður var til stjórnunar;
- ✓ að áverkar voru á einangrun rafstrengs frá brú að austurdælu í lest;
- ✓ að öðru leyti er skýrslan meðfylgjandi.
