**Nr. 057 / 09 Auðunn*****Hvolfir og sekkur við björgunarstörf***

Skipaskr.nr. 2043  
Smíðaður: Akranesi 1989, stál  
Stærð: 17,8 brl. 25,2 bt.  
Mesta lengd: 14,25 m Skráð lengd: 13,83 m  
Breidd: 4,26 m Dýpt: 1,75 m  
Vél: Caterpillar 260 kW, 1989  
Fjöldi skipverja: 2

*Lokaskýrsla afgreidd á fundi 20. ágúst 2010 af Inga Tryggvasyni, Hilmari Snorrasyni, Pálma K. Jónssyni, Jóhanni Ársælssyni og Ólafi K. Ármannssyni*

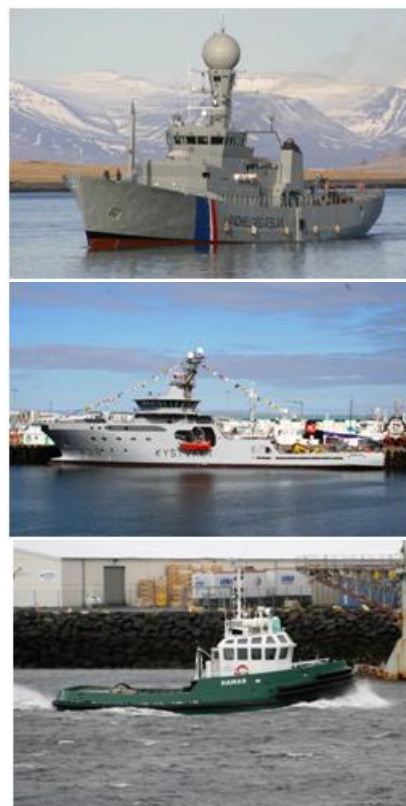
*Myndirnar sýna björgunarskipin sem voru við aðgerðirnar auk Auðuns. (Ljósmyndir: Týr, Hamar©Hilmar Snorrason. Harstad©Birgir Agnarsson)*
