**Nr. 087 / 09 Andrea II****Strandar við Lundey**

Skipaskr.nr. 2241  
Smíðaður: Svíþjóð 1956, stál  
Stærð: 38,78 brl. 36 bt.  
Mesta lengd: 18,23 m Skráð lengd: 16,28 m  
Breidd: 4,50 m Dýpt: 2,95 m  
Vél: Volvo Penta 192 kW, 1971  
Fjöldi skipverja: 3  
Fjöldi farþega: 7

Lokaskýrsla afgreidd á fundi 4. desember 2009 af Inga Tryggvasyni, Hilmari Snorrasyni, Pálma K. Jónssyni, Jóhanni Ársælssyni og Ólafi K. Ármannssyni

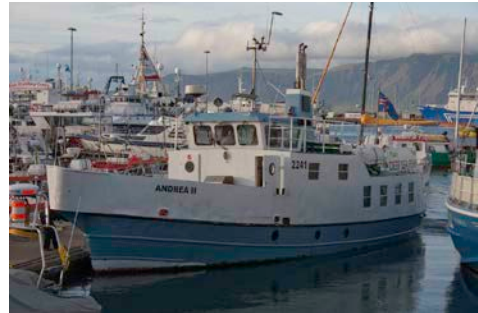
Andrea II © Hilmar Snorrason

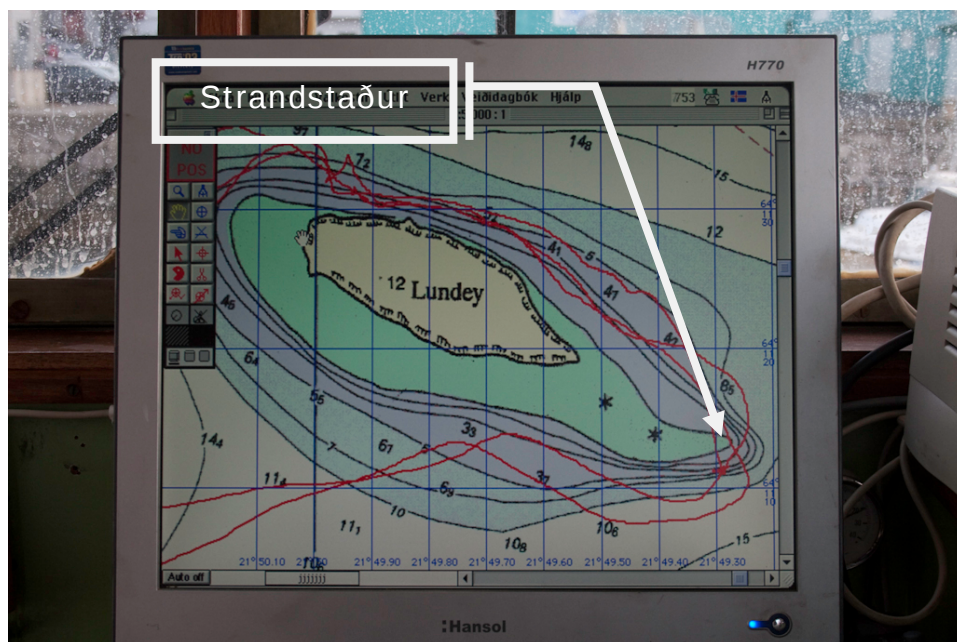
- að skipstjórinn kvaðst hafa siglt of grunnt í þessari ferð miðað við aðrar ferðir og það hefðu verið hans mistök. Öll athygli hans var á fuglalífinu. Að sögn vélstjóra, sem var staddur í vélarúminu, var siglt á hægustu ferð;
- að á siglingunni voru í gangi bæði GPS og MacSea siglingatæki með ræfrænum kortum en ekki siglt eftir þeim. Ekki var talin þörf á notkun ratsjár á siglingunni og hún því ekki í gangi;
- að MacSea siglingatæki var í bátnum en það var ekki notað í þetta sinn;

- að ekki lá fyrir ferilskráning fyrir Andreu II í STK kerfi í þessari ferð. Hún hafði komið til hafnar um kl. 13:30 og hafði verið í vöktun í STK kerfi fram að því. Síðasta merki kom frá bátnum kl. 13:37 innan hafnar og hættir þá merkjasending sjálfkrafa á því svæði. Þegar báturinn fór í þessa ferð var STK kerfið ekki í gangi en það var ræst kl. 16:05 og var hann þá á strandstað;
- að skipstjórinn tilkynnti ekki „handvirk“ brottför úr höfn til Vaktstöðvar siglinga. Síðastliðið vor voru settar reglur um að skip skuli ávallt tilkynna brottfarir með talstöð til Vaktstöðvar siglinga.
