**Nr. 119 / 15 Perla****Leki og sekkur í höfn**

Skipaskr.nr. 1402  
IMO nr. 6423137  
Smíðaður: Husum Þýskalandi 1964 stál  
Stærð: 331,3 brl. 410 bt.  
Mesta lengd: 47,99 m Skráð lengd: 42,2 m  
Breidd: 8,64 m Dýpt: 4 m  
Vél: Alpha 220 kW 1964  
Fjöldi skipverja: 1  
Aðrir um borð: 2

Lokaskýrsla afgreidd á fundi þann 16. september 2016 af Geirþrúði Alfreðsdóttur, Inga Tryggvasyni, Hilmarí Snorrasyni og Pálma K. Jónssyni. Hjörtur Emilsson tók ekki þátt í afgreiðslu málsins.

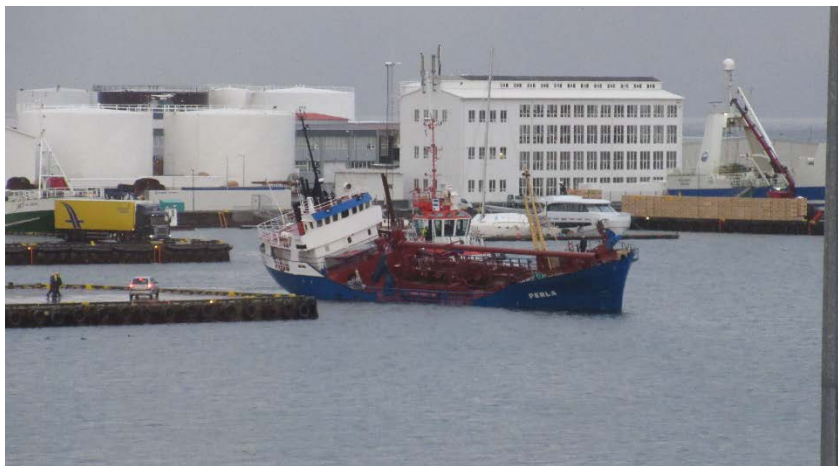
Við sjóetningu Perlu úr slippnum um kl. 10:30 var dráttarbáturinn Magni festur við skipið og tók hafnsögumaður við stjórn aðgerða að færa skipið að bryggju. Þrír menn voru um borð í Perlu, vélstjóri skipsins og tveir starfsmenn Stálsmiðjunnar Framtaks. Fljótlega eftir að Perla flaut úr sleðanum kom stb halli á skipið en haldið var áfram að flytja það til legu á austanverðum Ægisgarði (Mynd 1 og 2).

**Mynd 1** Magni aðstoðar skipið að Ægisgarði

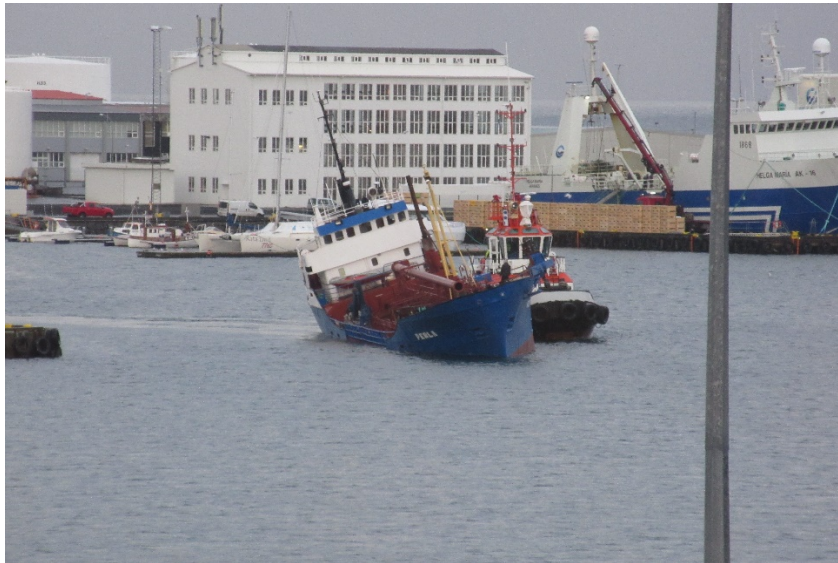
Mynd 2 Perla að nálgast legustað

Hallinn jókst jafnt og þétt og hafði þá hafnsögumaðurinn um borð í Magna samband við slippinn og óskaði eftir að útvegaðar yrðu dælur til að dæla úr Perlu um leið og það kæmi að bryggju. Perlan var komin að bryggju um kl. 10:50 og u.þ.b. tíu mínútum síðar var skipið alveg sokkið, sest að framan og afturhlutinn byrjaður að sökkva.

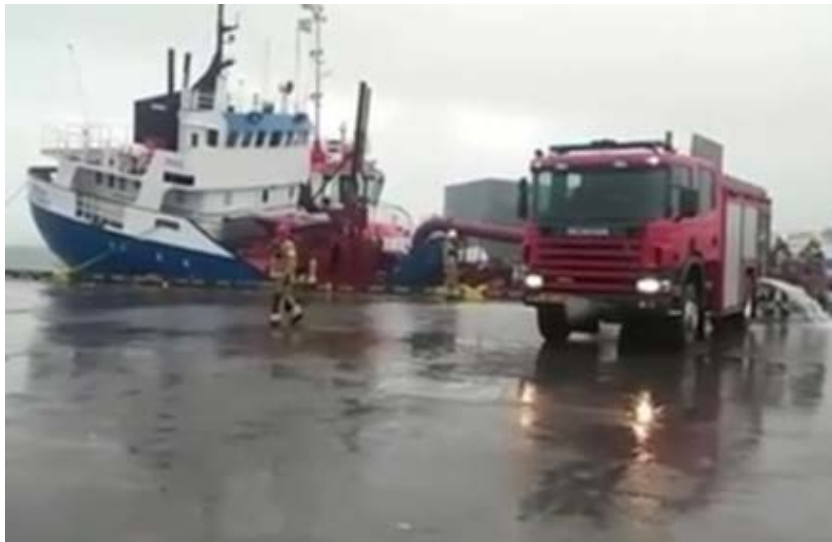
Mynd 3 Slökkvilið við dælingu

Slökkvilið höfuðborgarsvæðisins kom með dælur en þær höfðu ekki undan og sökk Perla við bryggjuna um kl. 11:05 (Myndir 3, 4, 5, 6 og 7).

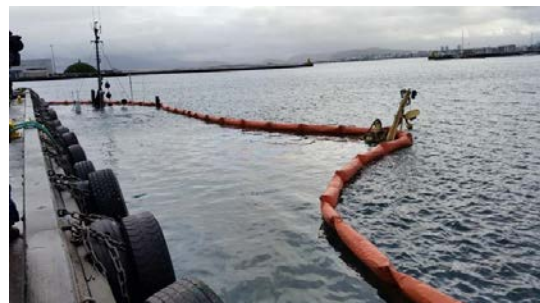
Til að koma í veg fyrir mögulega olíumengun var strax hafist handa við að koma fyrir flotgirðingu í kringum skipið (Mynd 6).

Mynd 6 Flotgirðing í kringum Perlu

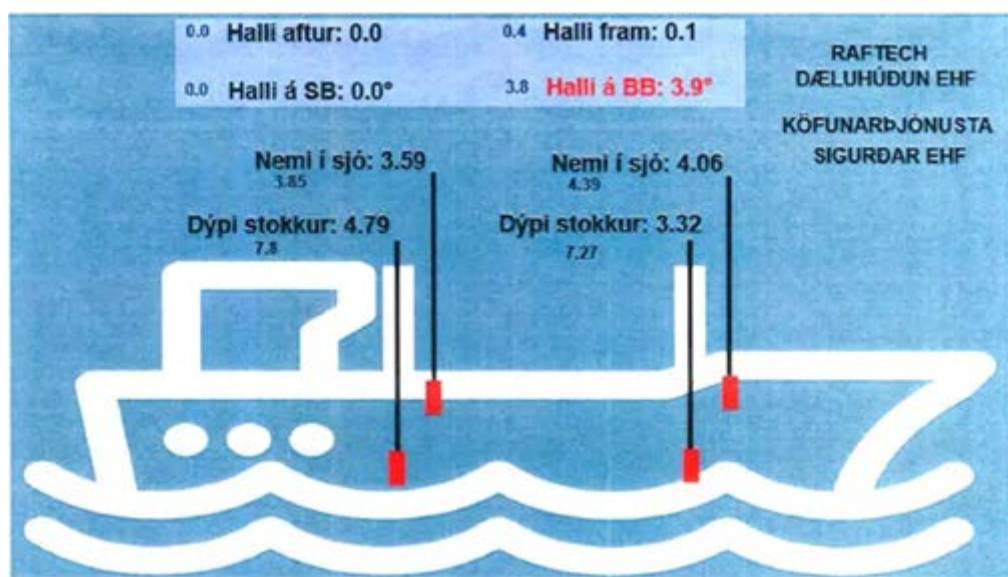
Til að fylgjast náið með áhrifum dælingar létu björgunaraðilar gera rafrænt eftirlits- og mælingakerfi með fjórum nemum sem mældu hliðar- og stafnhalla skipsins auk nauðsynlegra dýptarmælinga (sjá mynd nr. 9).

Mynd 9 Halla- og dýptarmælingakerfi
