Skýrsla um sjóslýs

Mál nr.: **2015-119S072**

Nafn skips: **Jón Hákon / 1955**

Nr. 2015-119S072 Jón Hákon BA 60***Sekkur á Vestfjarðarmiðum og banaslys***

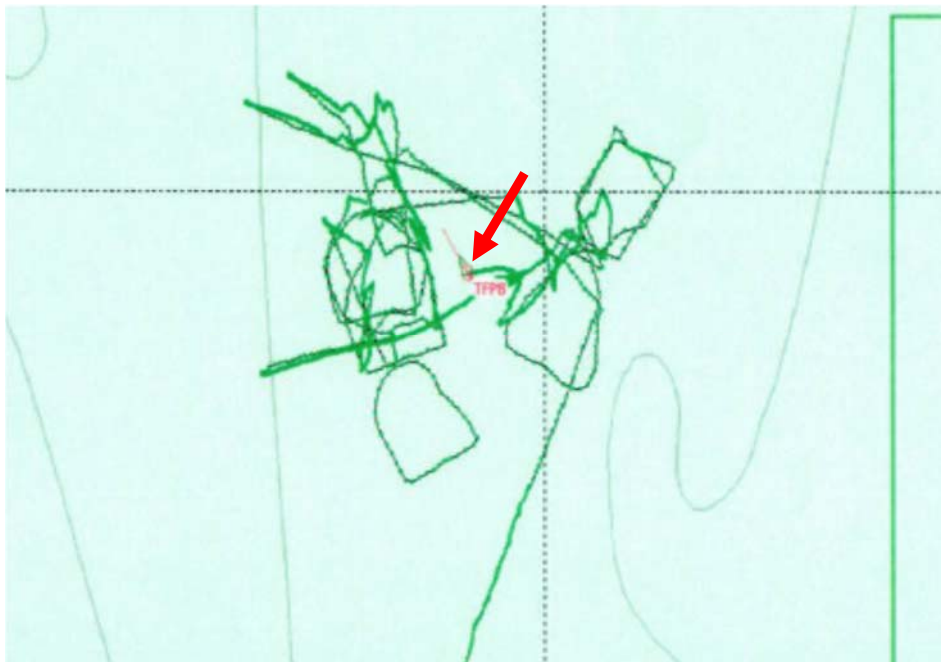
MYND 2 ÖLL FERILSKRÁNING VSS OG SÍÐASTA MERKIÐ FRÁ JÓNI HÁKONI

Síðasta merki frá sjálfvirku auðkenningakerfi (AIS) Jóns Hákons hjá stjórnstöð LHG/VSS (*Landhelgisgæsla og Vaktstöð siglinga*) kom kl. 07:19 á stað 66°24'633N og 023°21'099V sem er u.þ.b. sex sjómílar NV af Rit. Skipið hafði þá verið á vestlægum kompásstefnum frá kl. 06:55 og siglingahraði á þessum tíma var frá 0,0 – 3,0 hnútar samkvæmt ferilskráningu hjá stjórnstöð LHG/VSS. Á mynd 2 sést ferilskráning Jóns Hákons á svæðinu og hvar síðasta merkið kom frá honum.

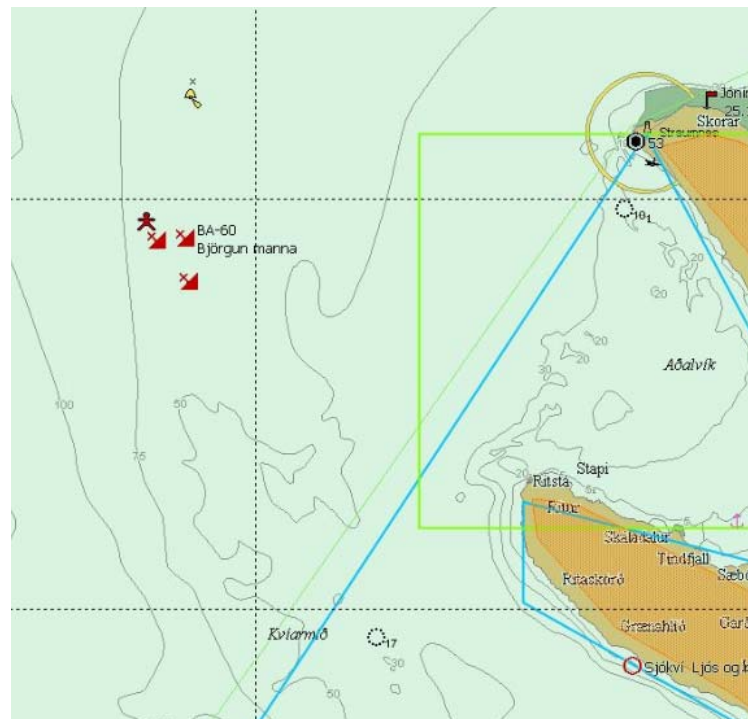
MYND 3 SLYSSTAÐUR OG BJÖRGUN

Eftir að Jón Hákon hvarf úr vöktunarkerfinu var óskað eftir því að nærstödd skip athuguðu með hann. Skipverjar á Mardísi ÍS 400 sáu Jón Hákon í sjónauka marandi á hvolfi á stað $66^{\circ}24'528N$ og $023^{\circ}22'096V$ og þrjá skipverja á kili hans. Bjargaði Mardís ÍS skipverjunum en fjórði skipverjinn fannst andvana á floti skammt frá. Jón Hákon sökk um 10 mínútum síðar. Á mynd 3 sést hvar atvikið átti sér stað og staðsetning á björgunaraðgerðum.

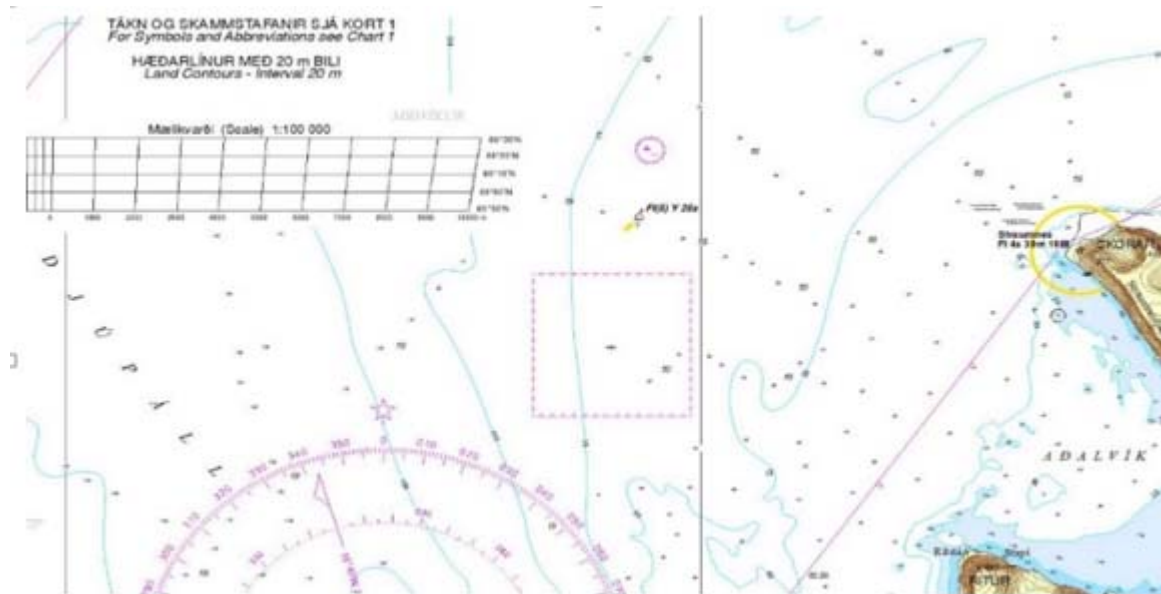
MYND 7 FERHYRNINGURINN SÝNIR LOKAÐA SVÆÐIÐ

Lokunin tók til tveggja sjómílna svæðis umhverfis flak Jóns Hákonar (sjá mynd nr. 7).

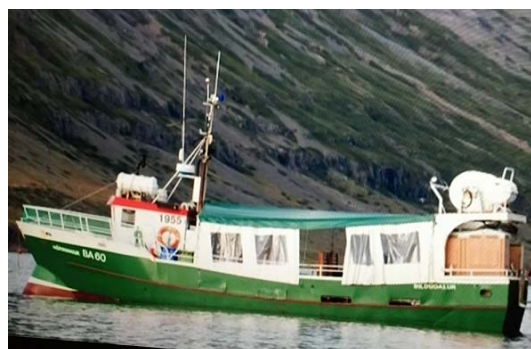
MYND 15 HÖFRUNGUR ÁRIÐ 2009

- að teikningin á mynd 14 sýnir einnig samsetningu lúgukarms 13 cm frá þilfari (*neðri hluti er ljósblár*) en karmurinn hafði verið skorinn í sundur þegar skipinu hafði verið breytt í skemmtiskip (Fiski/farþegaskip) árið 2009. Skipið hét þá Höfrungur. (*mynd 15*). Mynd 16 sýnir samsetninguna bæði að utan og innan í lúgunni;

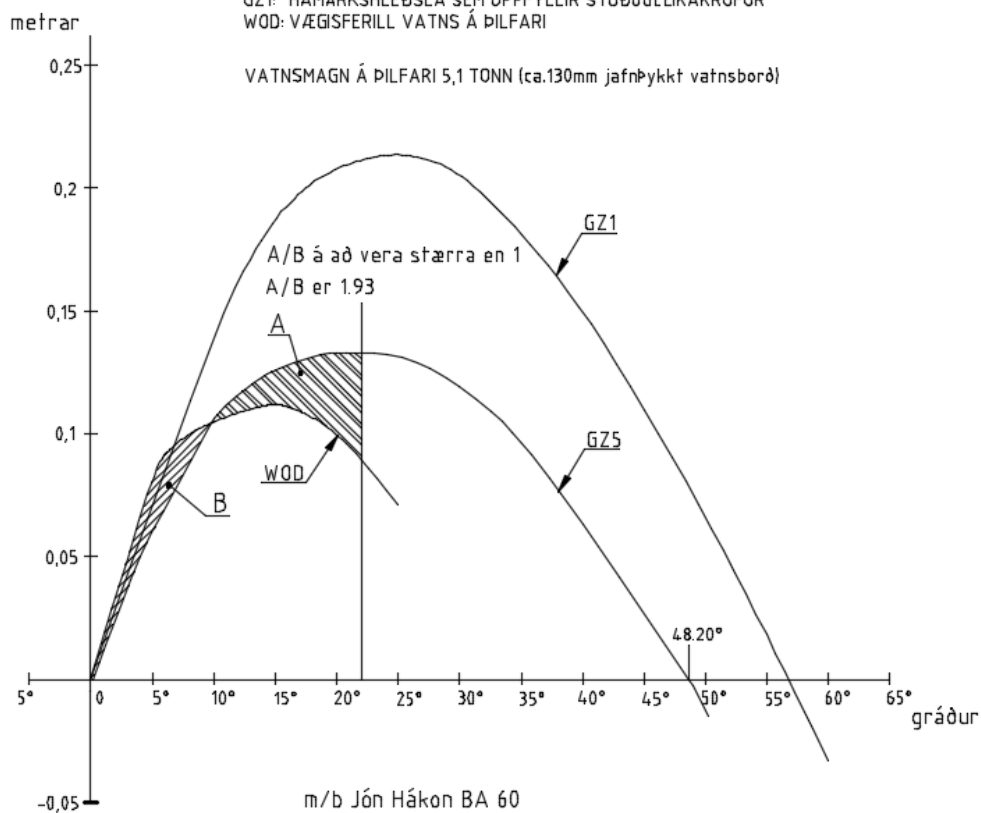
Hleðslutilvik 6 – Yfirhleðsla með 15.3 tonn af afla um borð

Hérna er skipið reiknað með yfirhleðslu eins og það var hlaðið í einni veiðiferð í júní 2015. Særými skipsins er 65.74 tonn og fríborð er 140mm miðskips.

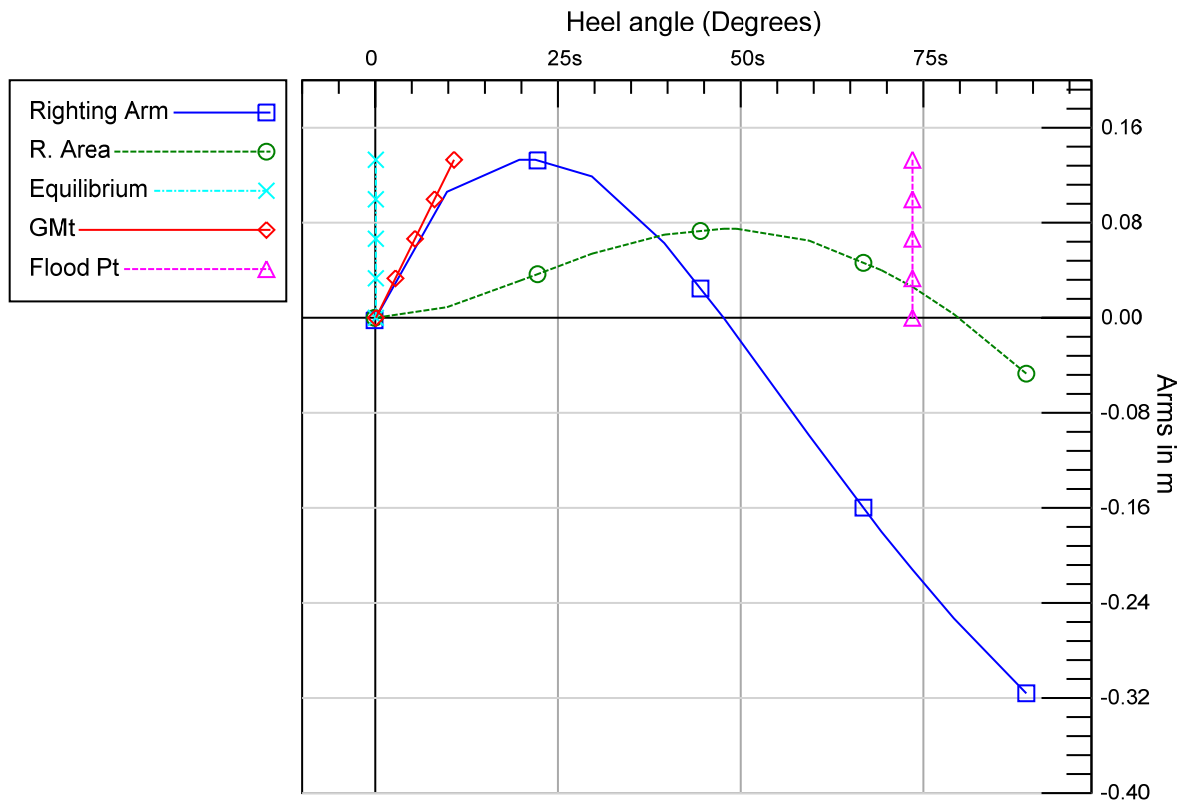
IMO 168, INTACT STABILITY FISHING VESSELS

Min/Max	Actual	Margin	Pass
(1) Area from 0.00 deg to 30.00	>0.0550 m-R	0.054	0.001	No
(2) Area from 0.00 deg to 40.00 or Flood	>0.0900 m-R	0.070	0.020	No
(3) Area from 30.00 deg to 40.00 or Flood	>0.0300 m-R	0.016	0.014	No
(4) Righting Arm at 30.00 deg or MaxRA	>0.200 m	0.119	0.081	No
(5) Angle from 0.00 deg to MaxRA	>25.00 deg	22.20	2.80	No
(6) GM at Equilibrium	>0.350 m	0.707	0.357	Yes

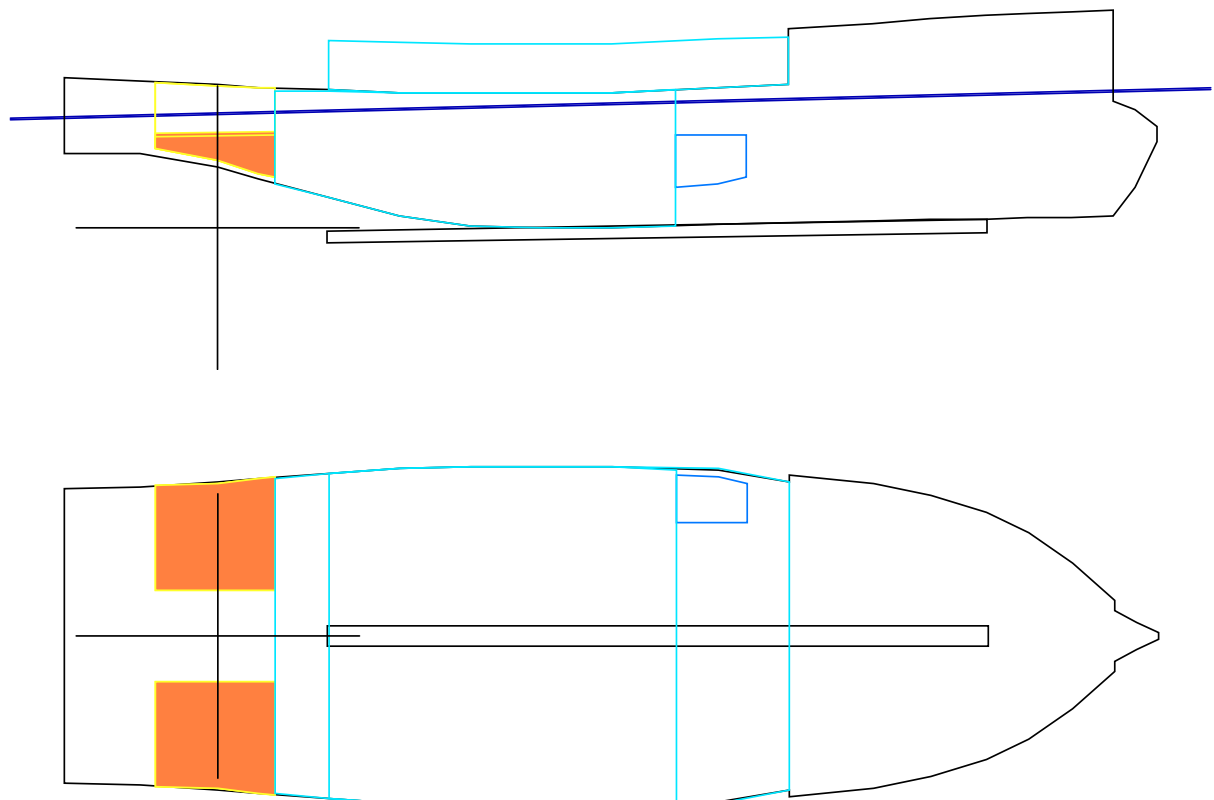
HLEÐSLUTILVIK 6

YFIRHLEÐSLA – 15.3 TONNA AFLI

Draft FP	1.913 m	Heel	0.16s deg	GM(Solid)	0.772 m
Draft MS	1.763 m	Equil	Yes	F/S Corr.	0.010 m
Draft AP	1.613 m	Wind	Off	GM(Fluid)	0.762 m
Trim	0.30f m	Wave	No	KMT	2.500 m
LCG	5.373f m	VCG-Solid	1.729 m	TPcm	0.60
Displacement	65.7 MT	WaterSpgr	1.025

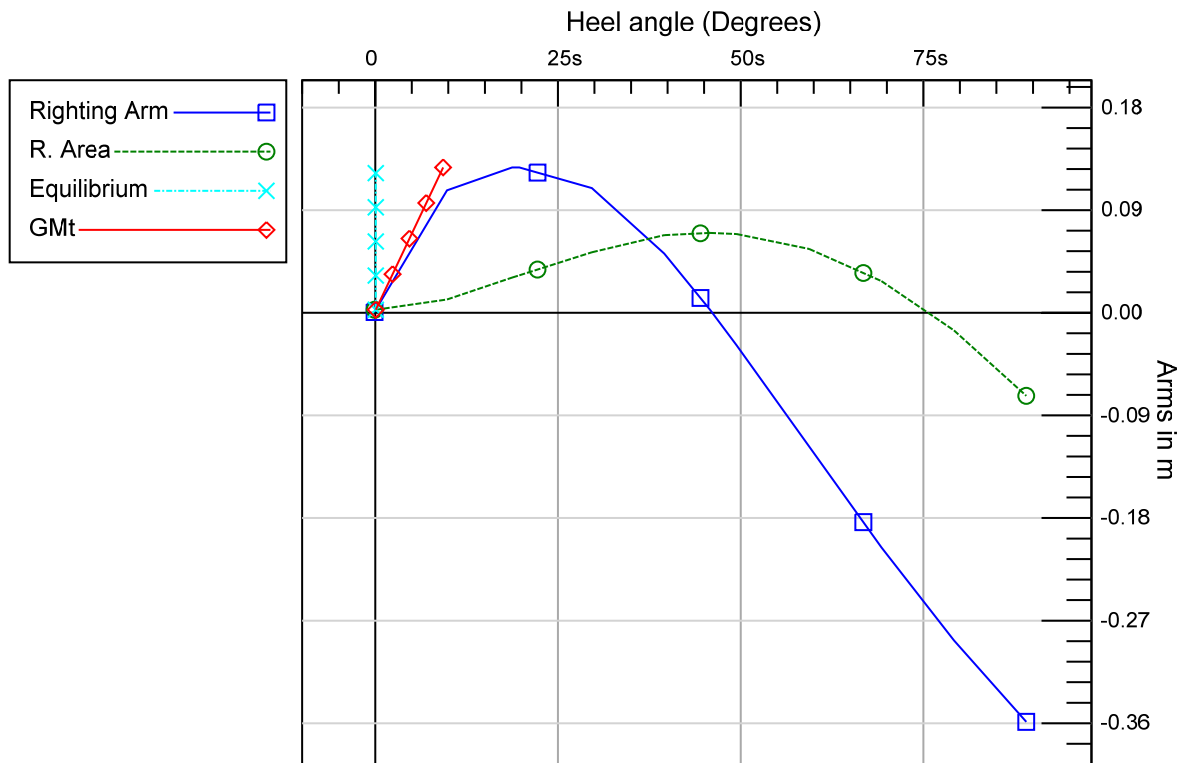
IMO 168, INTACT STABILITY FISHING VESSELS

Min/Max	Actual	Margin	Pass
(1) Area from 0.00 deg to 30.00	>0.0550 m-R	0.050	0.005	No
(2) Area from 0.00 deg to 40.00 or Flood	>0.0900 m-R	0.065	0.025	No
(3) Area from 30.00 deg to 40.00 or Flood	>0.0300 m-R	0.014	0.016	No
(4) Righting Arm at 30.00 deg or MaxRA	>0.200 m	0.106	0.094	No
(5) Angle from 0.00 deg to MaxRA	>25.00 deg	19.00	6.00	No
(6) GM at Equilibrium	>0.350 m	0.762	0.412	Yes
