Nr. 129 / 15 Finnbjörn ÍS 68

Sökk við bryggju

Skipaskr.nr. 1636
Smíðaður: Svíðþjóð, stál, árg: 1977
Stærð: 59,99 brl. 62 bt.
Mesta lengd: 21,2 m Skráð lengd: 19,48 m
breidd: 4,8 m Dýpt: 3,12 m
Vél: Caterpillar 375 kw, árg: 1998
Fjöldi skipverja: 1

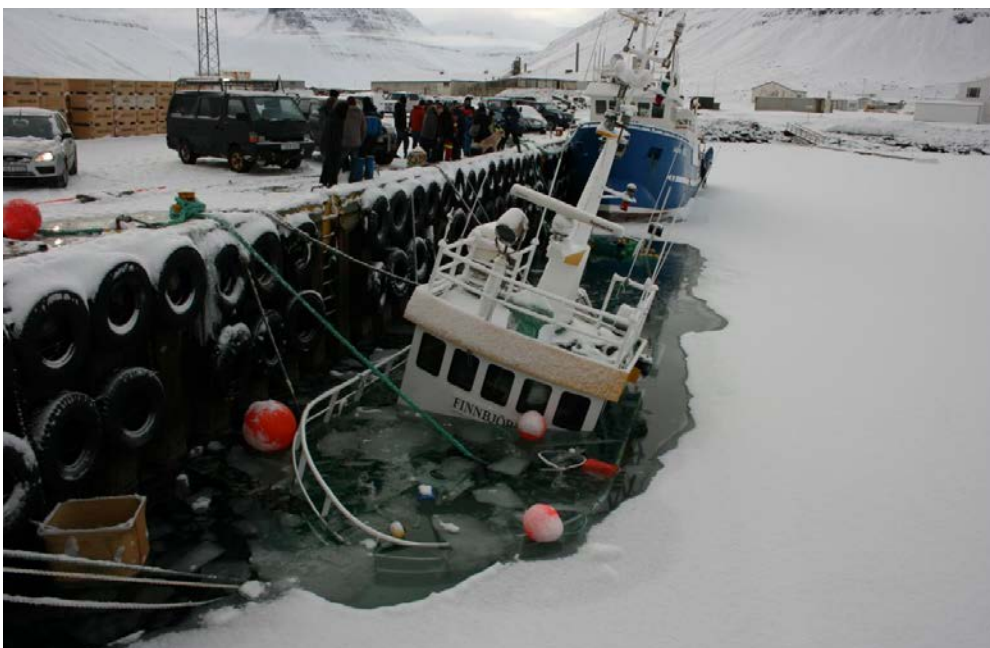
Báturinn sökk í höfninni en fram kom að vélstjóri hans hefði athugað með bátinn daginn áður og þá hefði allt virst í lagi.
