LOKAÐ MEÐ BÓKUN

Málnr.: **18-125F026**

Dags: **18. júlí 2018**

Lýsing: **Hreyfill missti afl**

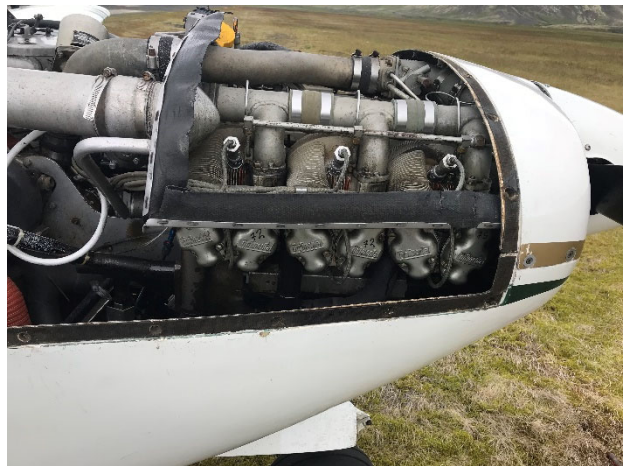
Rétt áður en komið var að Vífilstöðum fann flugmaðurinn einkennilega lykt og gangurinn í hreyflinum varð grófur. Veikti flugmaðurinn þá eldsneytisblönduna¹ og gekk hreyfillinn betur við það. Þegar

komið var yfir Elliðavatn fór hreyfillinn aftur að ganga verr. Taldi flugmaðurinn þá rétt að lenda flugvélinni, en þar sem hann var kominn upp fyrir byggðina vildi hann ekki snúa við til Reykjavíkurflugvallar. Ákvað hann þess í stað að reyna að ná inn til flugvallarins við Sandskeið.
