### Lokaskýrsla um alvarlegt flugatvik

Mál nr.: **18-025F007**

Staðsetning: **Reykjavíkurlflugvöllur (BIRK)**

Atvik: **Snjóruðningstæki ók inn á flugbraut án heimildar**

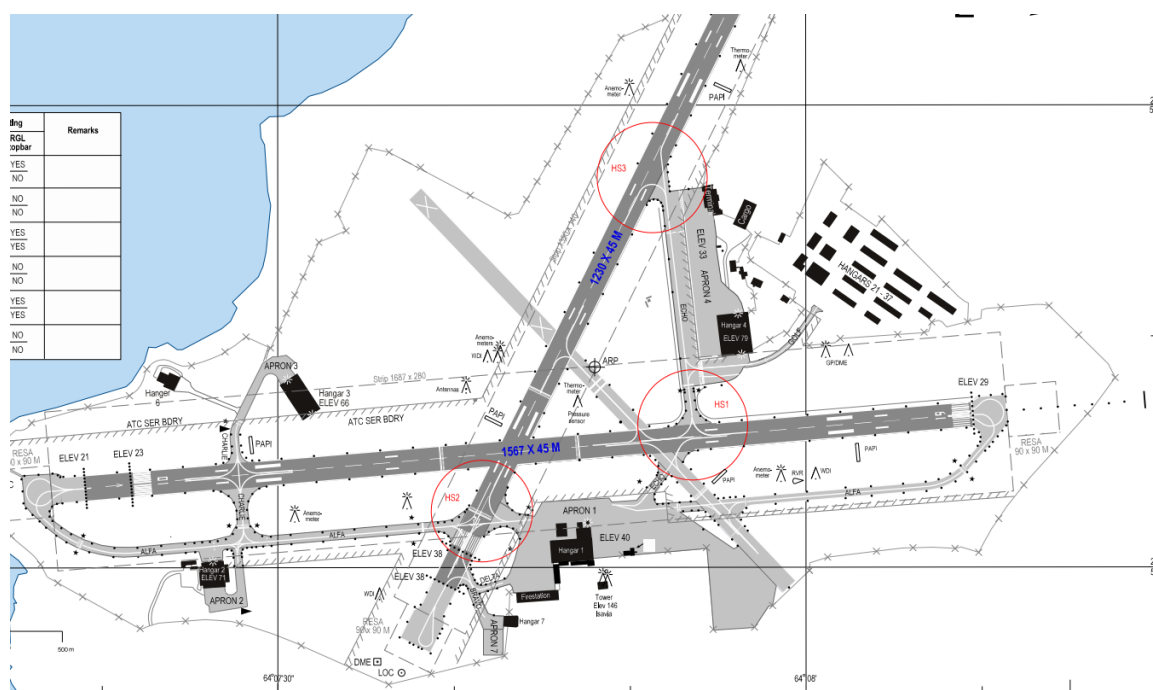
Flugumferðarstjórinn lét svo vaktstjóran á bremsumælingarbilnum vita að hann þyrfti að rýma flugbraut 01 um norðurenda akbrautar Alpha, þar sem að flugvél TF-ORD væri kominn inn á flugbrautina fyrir aftan hann og væri að aka í brautarstöðu fyrir flugbraut 19.

Rýmdi bremsumælingarbillinn flugbraut 01 um akbraut Alpha norður og gaf flugumferðarstjóra í flugturninum upp bremsumælingatölurnar 48-44-62.
