## Rannsóknarskýrsla um sjóatvik

Mál nr.: **18-202 S 141**

Nafn skips: **M.s. Fjordvík**

Atvik: **Strandar við komu til hafnar**

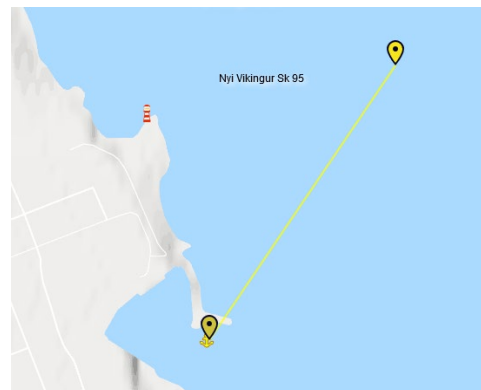
MYND 5 LÓÐS FER UM BORÐ

Samkvæmt AIS ferilskráningu Vaktstöðvar siglinga (VSS) lét hafnsögubáturinn Auðunn úr höfn með hafnsögumanninn um kl. 00:10. Samkvæmt VSS fór hafnsögumaðurinn um borð í Fjordvik á lóðsstöð um kl. 00:35 á ca. stað 64°01'N og 022°31'V sem var um 0,9 sml. NA af Helgúvíkurhöfn (Mynd 5).

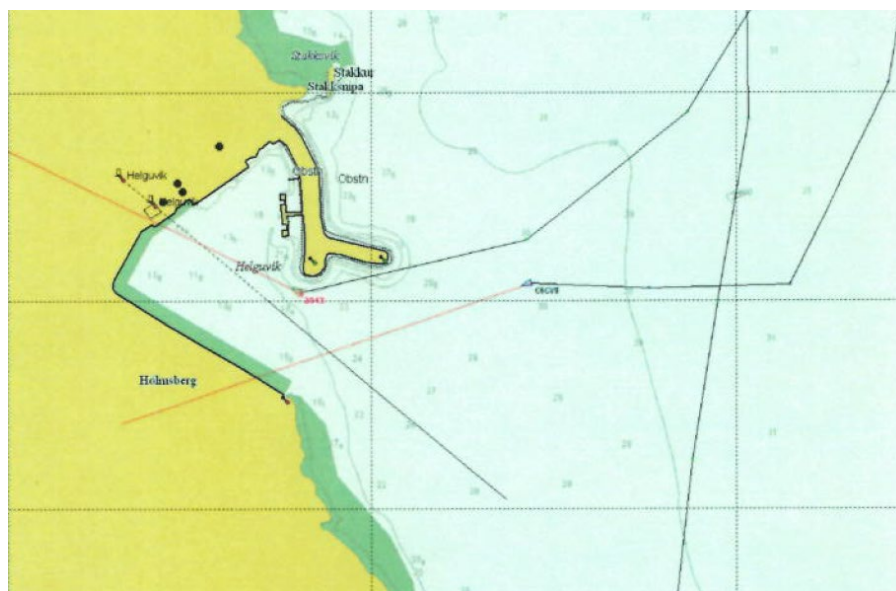
Mynd 7: AIS staðsetning Fjordvik kl. 00:45 og hafnsögubátsins Auðuns

Mynd 7 sýnir feril Fjordvik og staðsetningu skipsins um kl. 00:45 samkvæmt AIS ferilskráningakerfi VSS. Einnig má sjá feril hafnsögubátsins Auðuns.

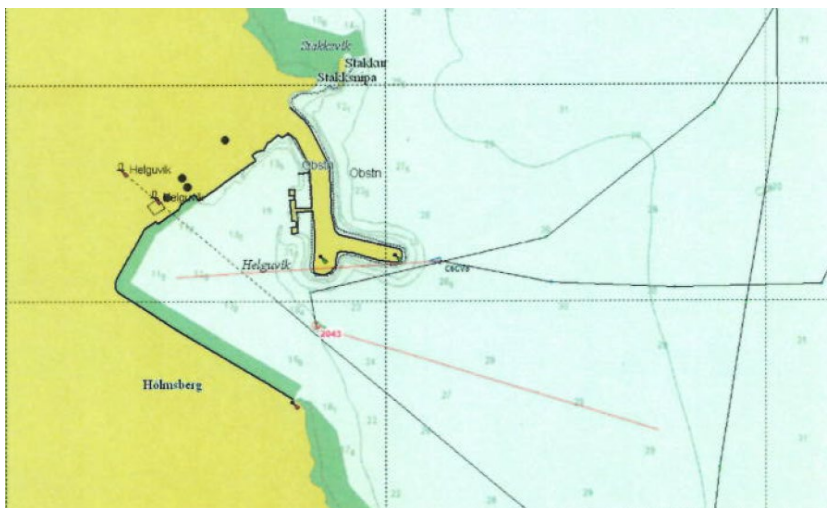
Mynd 8: Staðsetning Fjordvik og Auðuns kl. 00:47

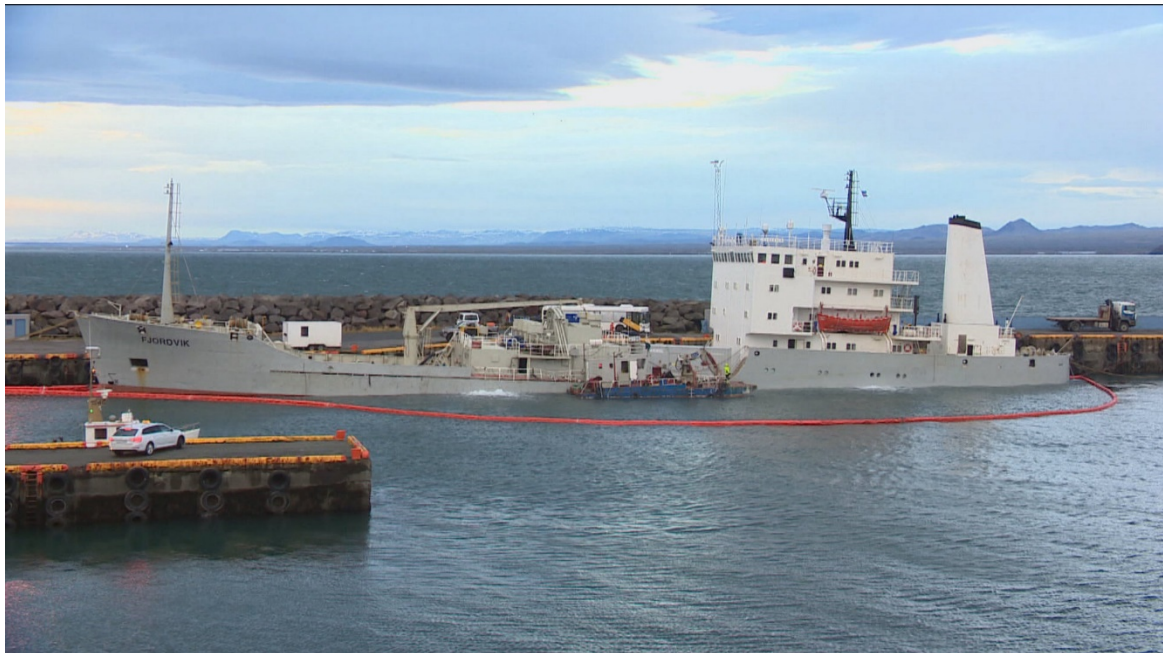
MYND 12 FJORDVIK UNDIRBÚIÐ Í KEFLAVÍK TIL SIGLINGAR TIL HAFNARFJARÐAR

Fjordvik var þétt til bráðabirgða á strandstað og fært inn til hafnar í Keflavík þar sem það var búið undir drátt til Hafnarfjarðar en þangað kom það um hádegi 13. nóvember (sjá myndir 12 og 13).

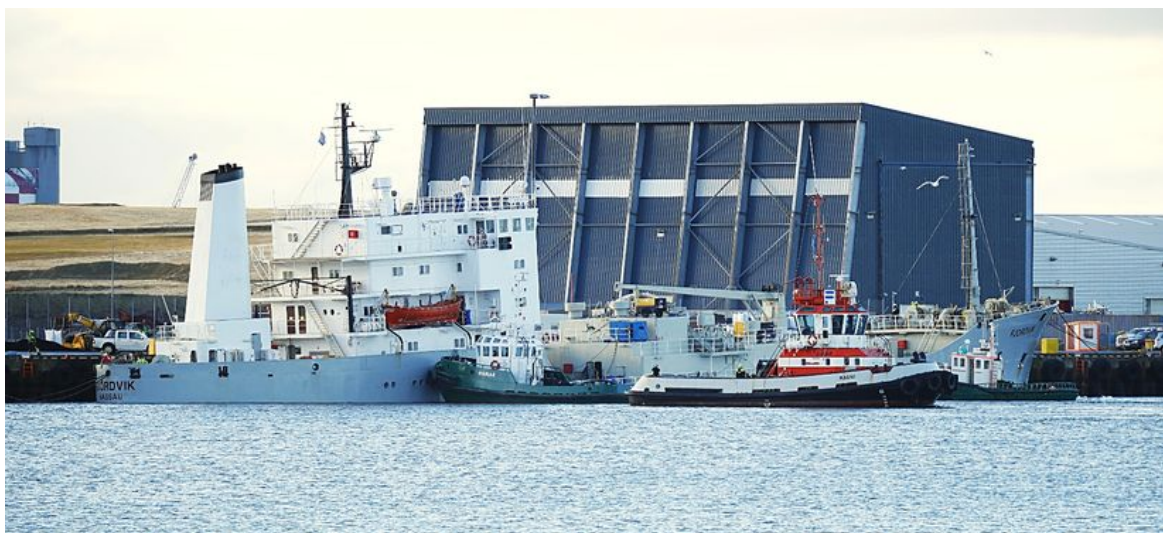
MYND 13 FJORDVIK KEMUR TIL HAFNARFJARÐAR

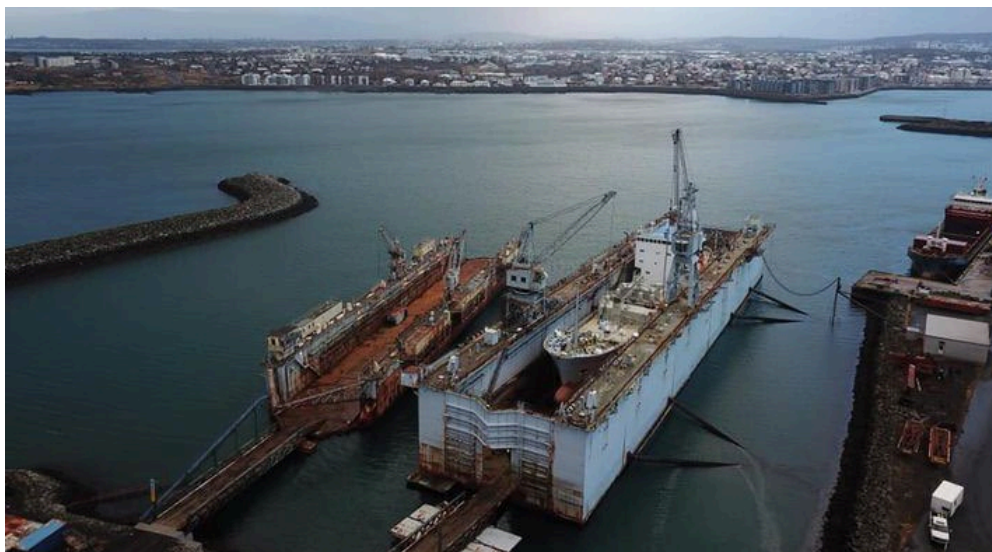
Þann 15. nóvember var skipið tekið í flotkví (mynd 14) til að þétta það frekar og kanna skemmdir á því.

MYND 14 MV FJORDVIK KOMIÐ Í FLOTKVÍ TIL FREKARI VIÐGERÐA

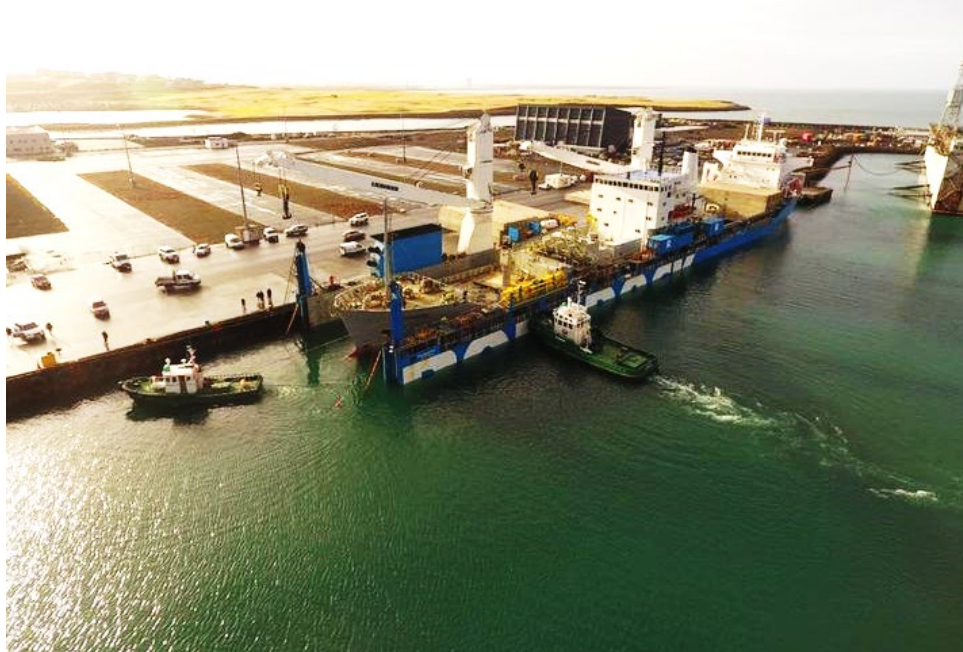
Þann 27. febrúar 2019 var Fjordvik tekið um borð í hollenska flutningaskipið Rolldock Sea (mynd 16) sem flutti það til Ghent í Belgíu til niðurrifs.

MYND 16 M.s. FJORDVIK FLEYTT UM BORÐ Í m.s. ROLLDOCK SEA

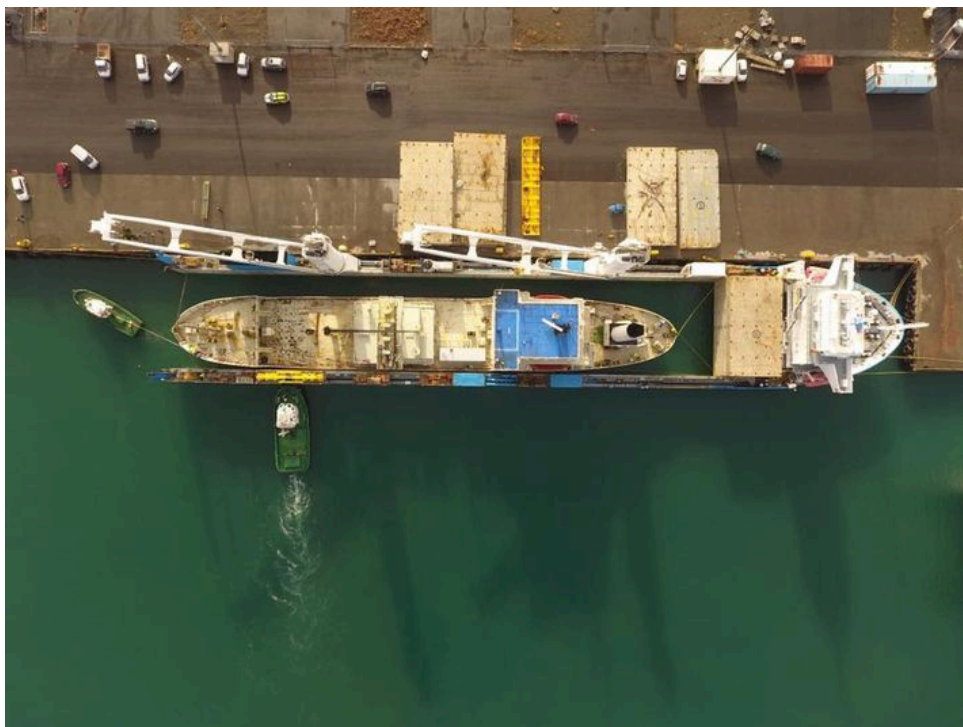
Mynd 17 M.s. FJORDVIK FLEYTT UM BORÐ Í m.s. ROLLDOCK SEA

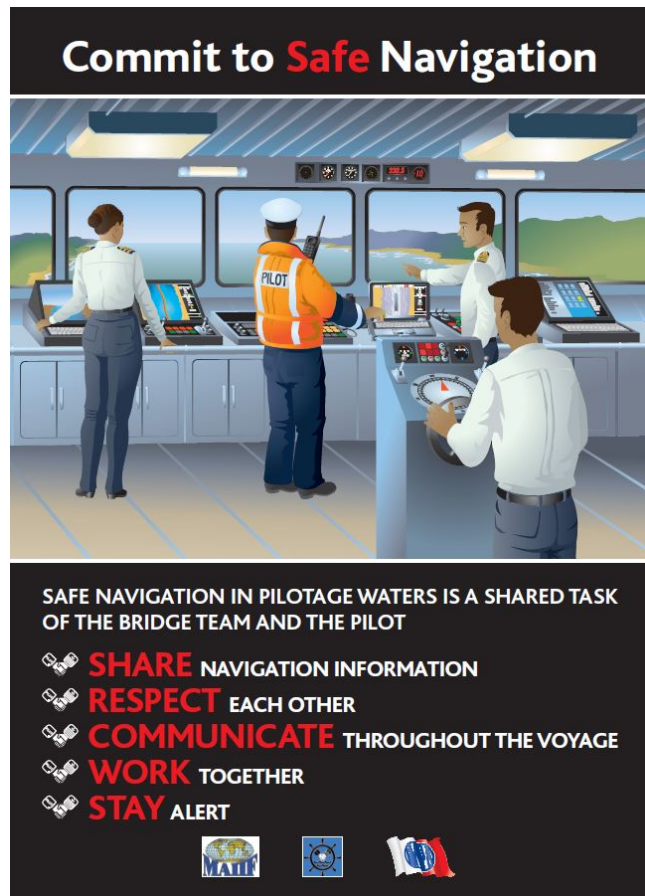
MYND 19 VEGGSPJALD MAIIF OG IMPA

Í framhaldið sameinuðust þessi samtök um útgáfu veggspjalds (*mynd nr. 19*) til að minna á mikilvægi þessa þátta í öruggri siglingu skipa þegar hafnsögumenn væru um borð.
