### Lokaskýrsla um alvarlegt flugatvik

Mál nr.: **16-131F022**

Staðsetning: **Í aðflugi fyrir flugbraut 19 á Keflavíkurflugvelli**

Atvik: **Árekstrarhætta við jörð**

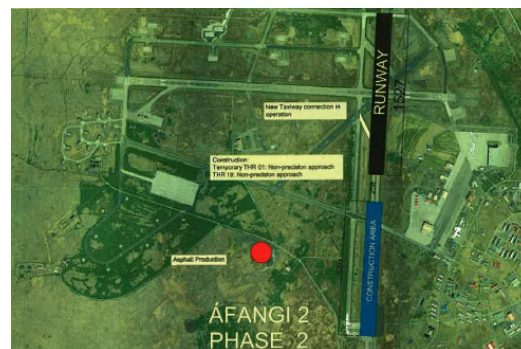
Í þriðja verkáfangi (áfangi 2) framkvæmdanna (sem var í gildi þegar atvikið átti sér stað) var búið að opna aftur fyrir flugbraut 19 fyrir farþegaþotur, en með þeirri takmörkun að flugbrautin var einungis 1527 m löng (mælt frá fremri mörkum brautarinnar sem voru við raunverulegan þröskuld hennar í fullri stærð). Var þá svæðisleiðsagan sett upp fyrir tímabundinn þröskuld samkvæmt RNAV-Z.

Mynd 11: Áfangi 2 fyrir flugbraut 19

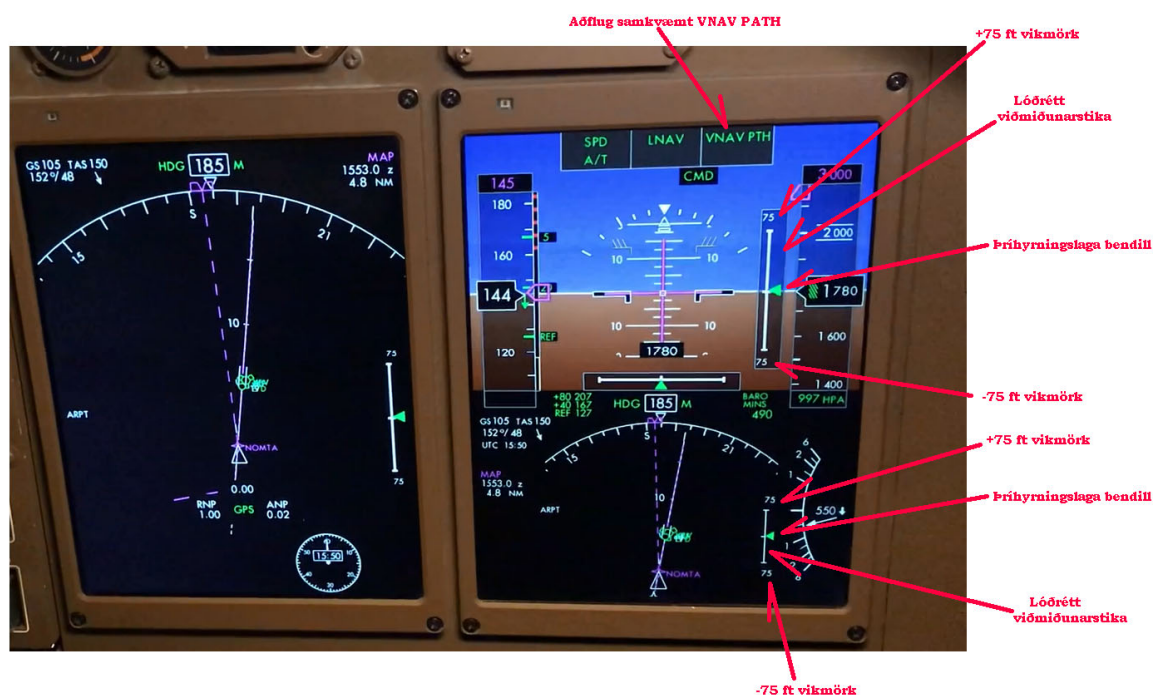
Þegar aðflugsferill er floginn samkvæmt lóðréttum leiðsöguferli (VNAV PATH), þá birtast á aðalupplýsingaskjá<sup>86</sup> flugmanna tvær lóðréttar viðmiðunarstikur<sup>87</sup> til þess að fylgjast með aðflugsferlinum. Viðmiðunarstikurnar sýna stöðu flugvélarinnar miðað við +/- 75 ft vikmörk sem fljúga þarf innan reiknaðs aðflugsferils. Ef aðflugið er flogið undir/yfir reiknuðum aðflugsferli, þá færast grænn þríhyrningslaga bendill frá miðju viðmiðunarstikunnar.

**Mynd 17: Útskýring á lóðréttum leiðsöguferli (VNAV PATH) á aðalupplýsingaskjá**  
 (úr hægra sæti B757 flughermis í Hafnarfirði, sem útbúinn er flatskjám)  
 (hafa ber í huga að flugvél TF-ISR var útbúin skjáklefa)

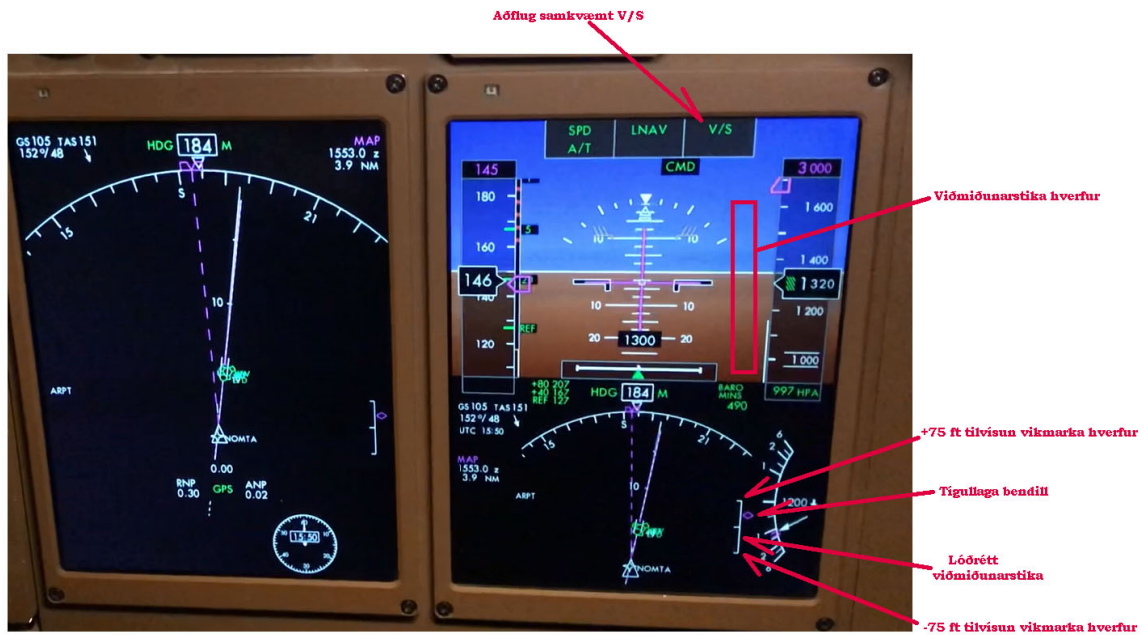
**Mynd 18: Útskýring á fallhraða (V/S) á aðalupplýsingaskjá**  
 (úr hægra sæti B757 flughermis í Hafnarfirði, sem útbúinn er flatskjám)  
 (hafa ber í huga að flugvél TF-ISR var útbúin skjáklefa)

Þegar skipt er af lóðréttum leiðsöguferli (VNAV PATH) og yfir á fallhraða (V/S), þá hverfur önnur lóðrétt viðmiðunarstikan og stærð hinnar lóðréttu viðmiðunarstikunnar breytist, þ.e. hún minnkar. Að auki hverfur  $\pm 75$  tilvísunin á vikmörkunum og þríhyrningslaga bendillinn breytist í fjólubláan tígul. Tígullaga bendillinn virkar þó áfram eins og þegar flogið er samkvæmt lóðréttri leiðsögu, þ.e. ef flogið er undir/yfir reiknaðan aðflugsferil þá færast fjólublái tígulslaga bendillinn frá miðju viðmiðunarstikunnar og í þá stöðu sem flugvélinni er flogið eftir miðað við reiknaðan aðflugsferil.

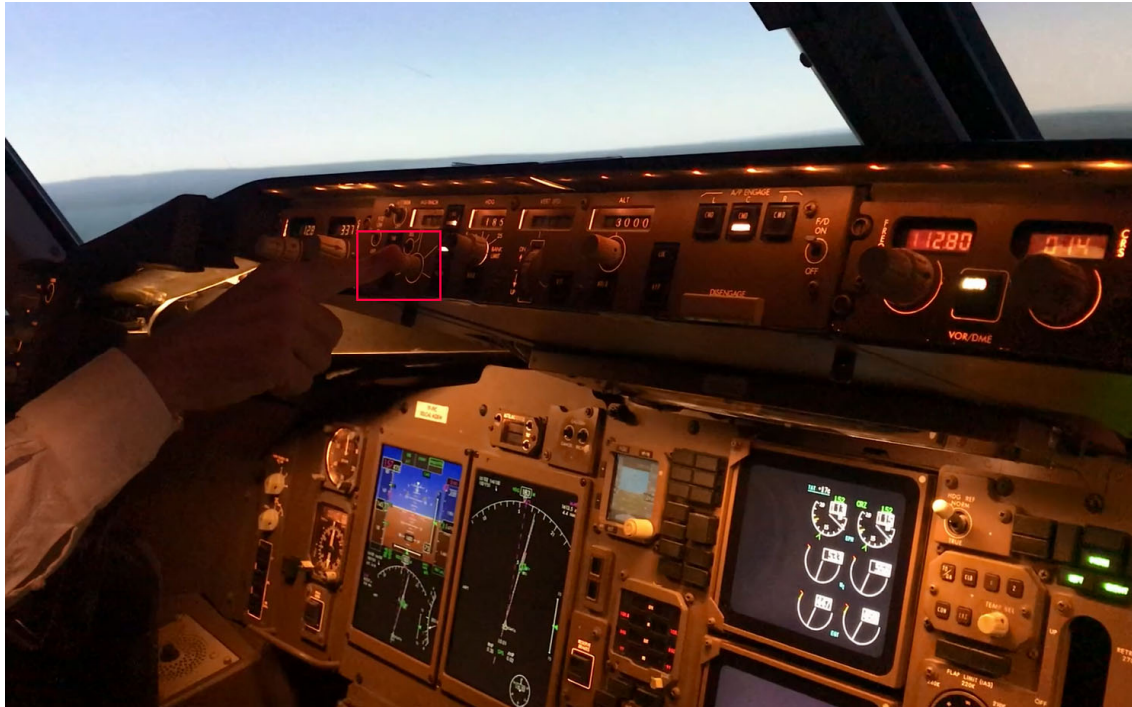
**Mynd 19: Hraði valinn handvirkt á valborði**  
(úr B757 flughermi í Hafnarfirði, sem útbúinn er flatskjám)

RNSA telur líklegt að þegar ham sjálfstýringarinnar var breytt hafi þetta gerst og því flugstjórinn með hugann við að stilla og handvelja hraðann sem flugvélin flaug eftir.
