### Lokaskýrsla um flugslys

Mál nr.: **19-085F023**

Dagsetning: **9. júní 2019**

Atvik: **Brotlending eftir eldsneytisþurrð á hreyflum**

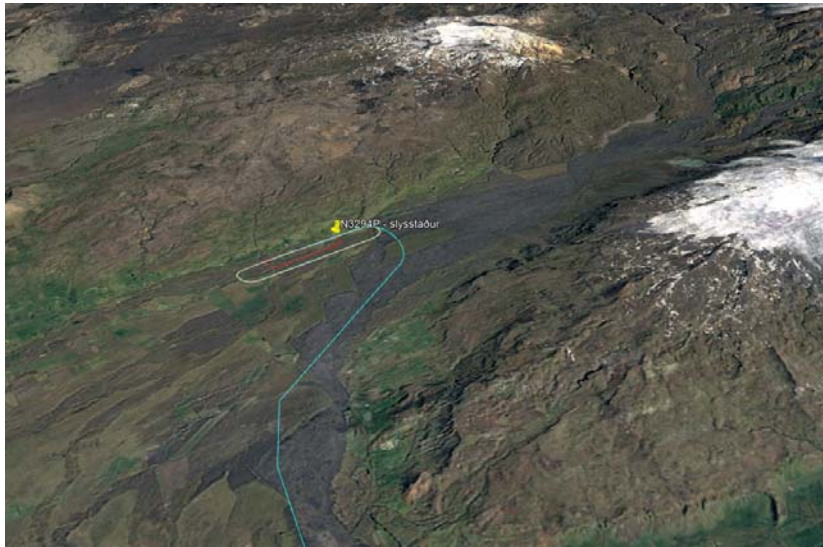
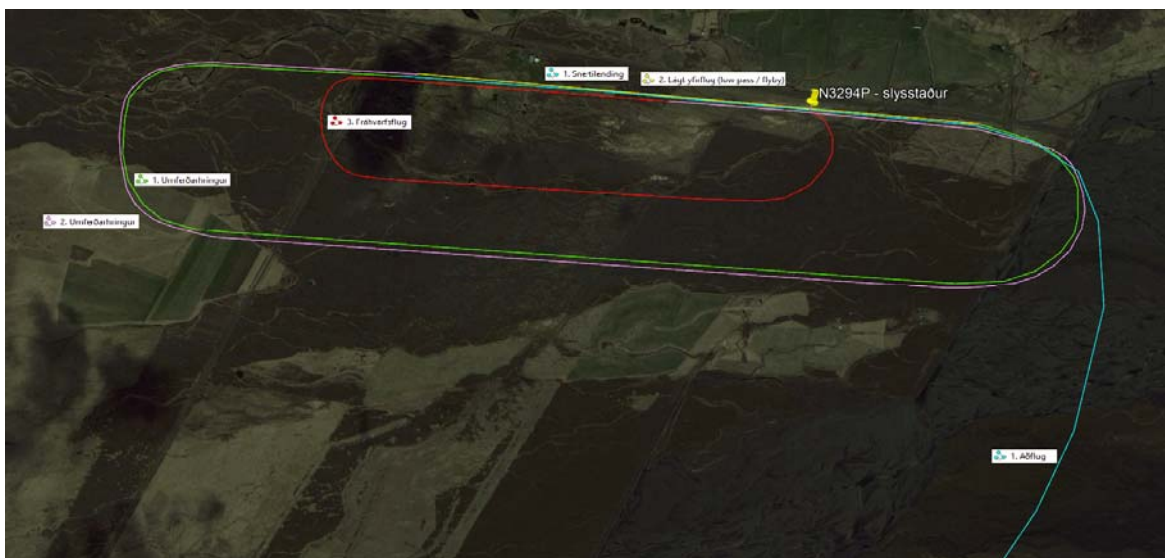
**Mynd 1: Áætlaður ferill flugvélar N3294P út frá vitnisburði**

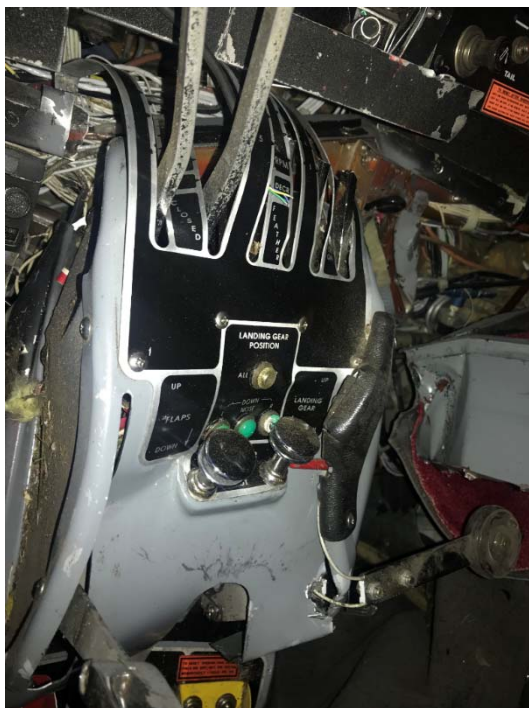
Mikl aflögun var á svæði neðan mælaborðs flugvélarinnar þar sem stjórnstangir fyrir hreyfla voru staðsettar. Bognuðu stjórnstangirnar fyrir eldsneytisgjöf, en staða þeirra gaf til kynna að dregið hafi verið af hreyflum. Stjórnstangir sem stýra snúningi loftskrúfa<sup>27</sup> og eldsneytisblöndu<sup>28</sup> brotnuðu og var aflögun það mikil á því svæði að ekki var talið að staða þeirra væri marktæk.

Handdælan<sup>29</sup> fyrir vökvaprýstingskerfið hafði verið færð niður úr læstri stöðu<sup>30</sup>, sem gaf til kynna að hún hafi verið notuð fyrir brotlendinguna og ekki gengið frá henni.

**Mynd 9: Stjórnstangir hreyfla, vængbarða og hjóla**

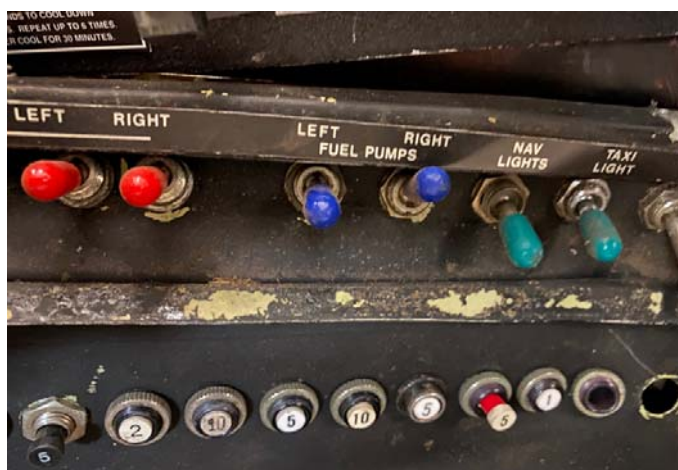
Hægri vararafmagnseldsneytisdælan<sup>32</sup> var á (ON), en slökkt var á vinstri eldsneytisdælunni (OFF).

**Mynd 10: Hægri varaeldsneytisdælan var á (ON)**

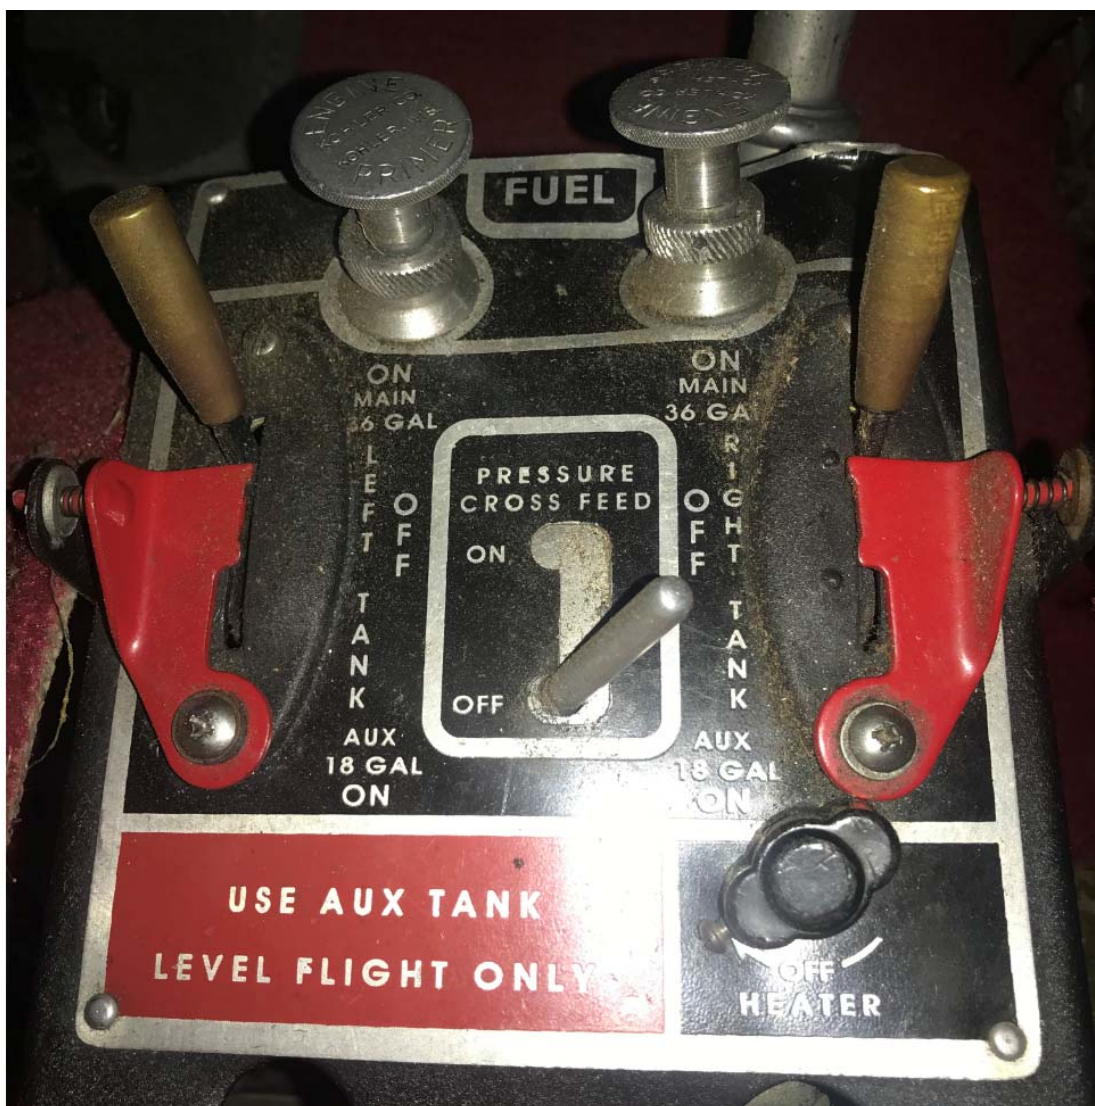
Eldsneyti var stillt á aðaleldsneytisgeyma flugvélarinnar fyrir báða hreyflanna og lokað var fyrir dælingu eldsneytis á milli aðaleldsneytisgeyma.

Mynd 11: Eldsneyti til hreyfla frá aðaleldsneytisgeymum

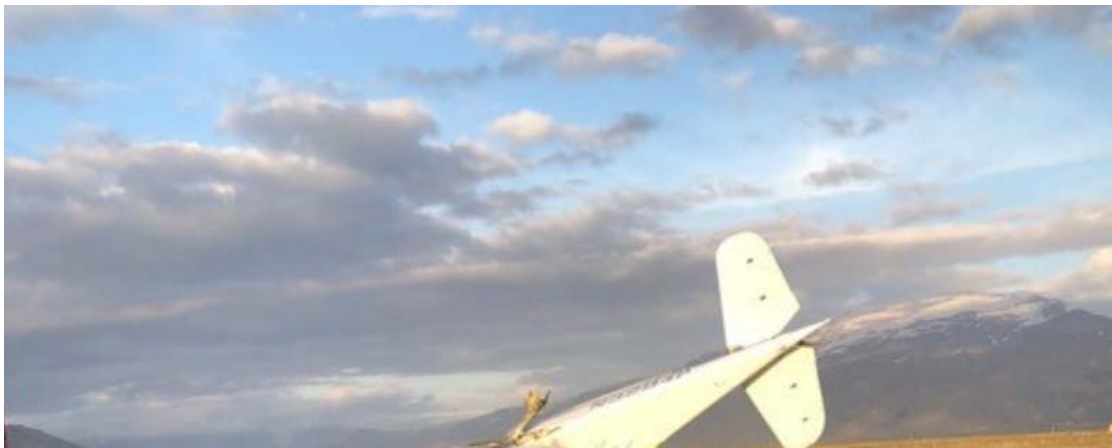
**Mynd 12: Tekin á vettvangi skömmu eftir flugslysið og sýnir gott skyggni í Múlakoti**

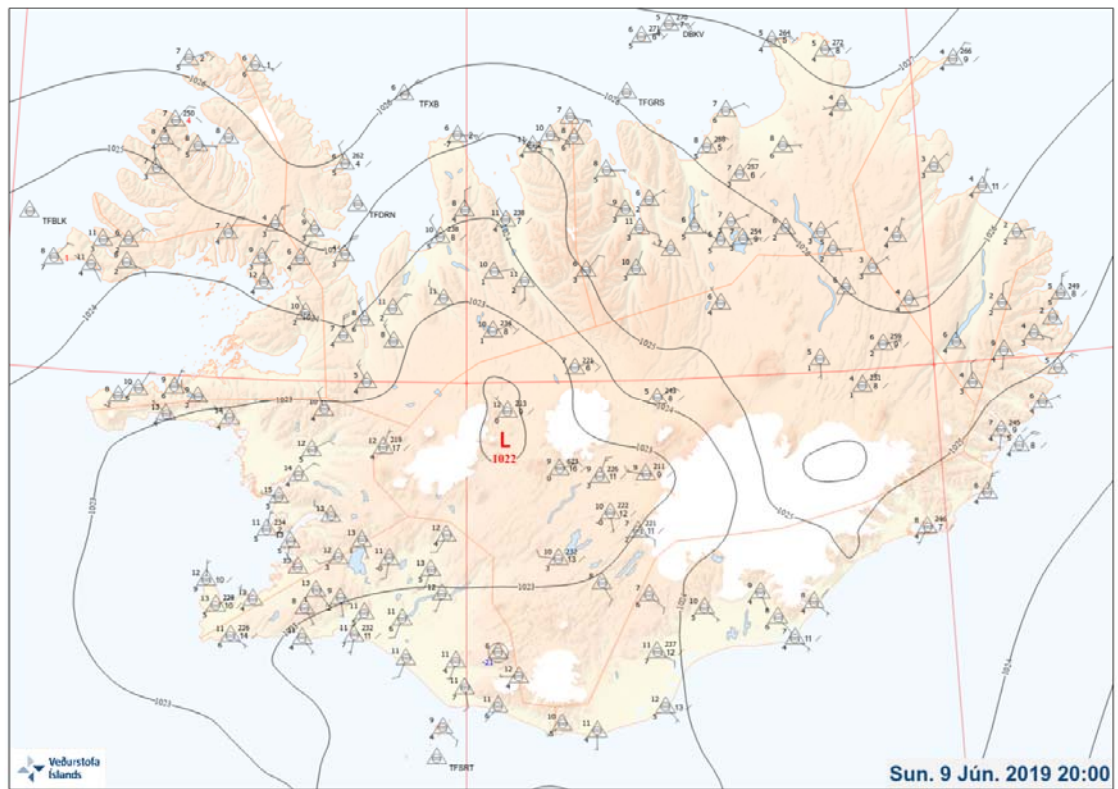
Veður var milt þegar flugslysið varð, hiti var um 11°C, hálfskýjað og gott skyggni í kringum flugvöllinn í Múlakoti. Ekki er talið að veður hafi haft áhrif í flugslysinu. Samkvæmt SYNOPS kortum á mynd 13 og mynd 14 áætla RNSA að vindur í Múlakoti hafi verið suðsuðvestan 5 hnútar.

Mynd 13: Veðurathuganir (SYNOPS) klukkan 20:00

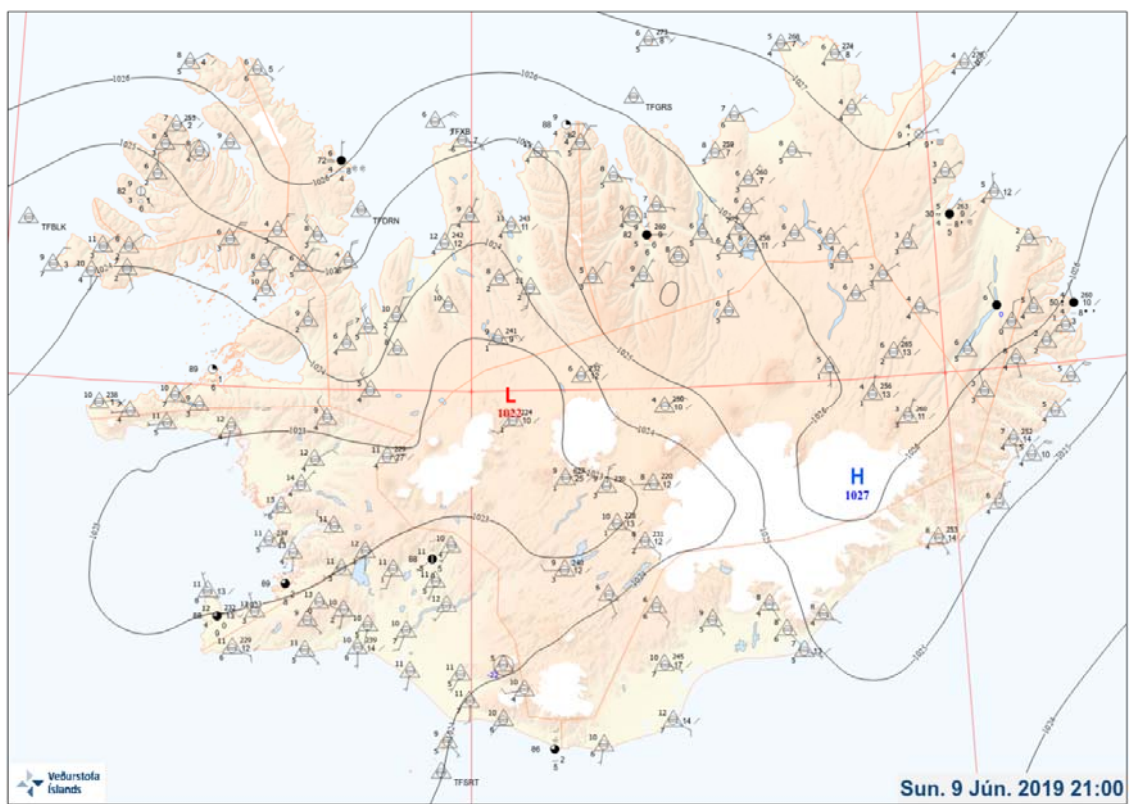
Mynd 14: Veðurathuganir (SYNOPS) klukkan 21:00

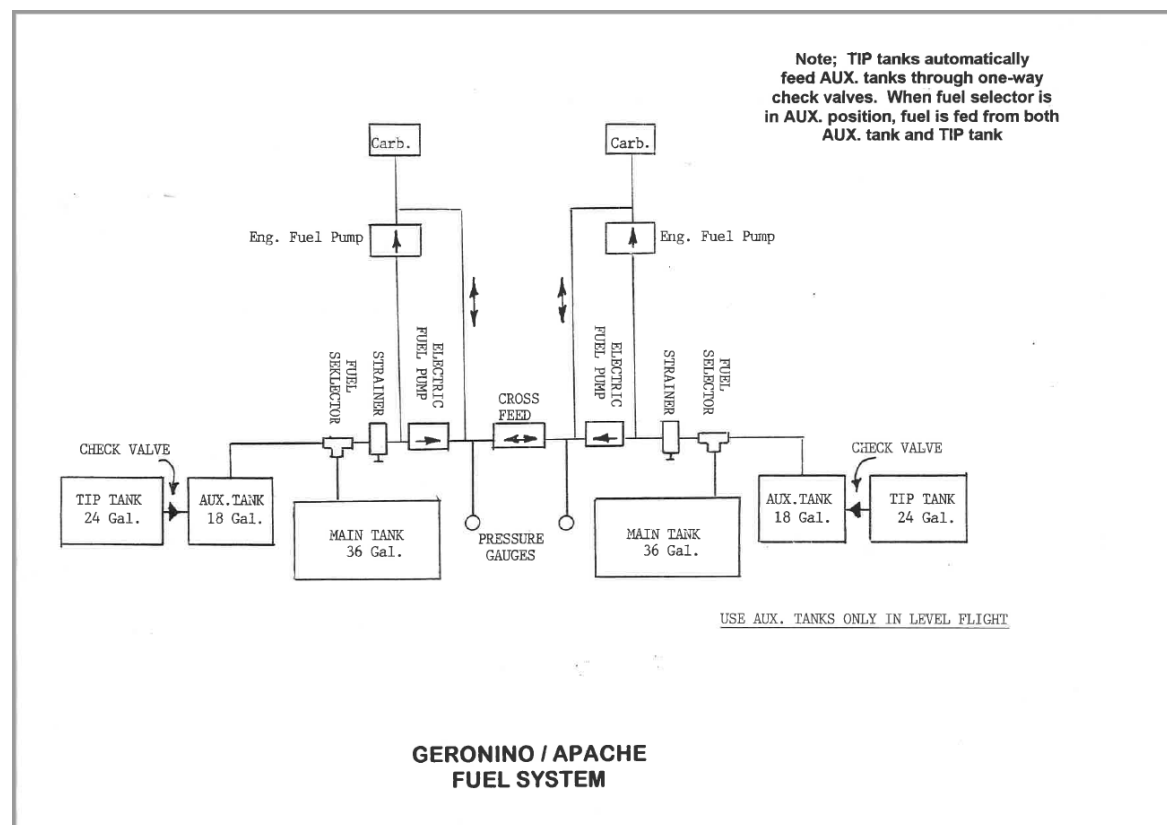
Mynd 32: Eldsneytiskerfi flugvélar N3294P

Samkvæmt gögnum flugvélarinnar, var hún einnig útbúin eldsneytisgeymum í vængendum<sup>55</sup> (tip tanks) þann 20. janúar 1977, en þeir gátu borið 24 USG hvor, eða 48 USG samtals.

Möguleg eldsneytisgeymslugeta flugvélar N3294P var því 156 USG<sup>56</sup>.
