LOKASKÝRSLA UM FLUGSLYS

M-00610/AIG-06

TF-KEX

Cessna 177

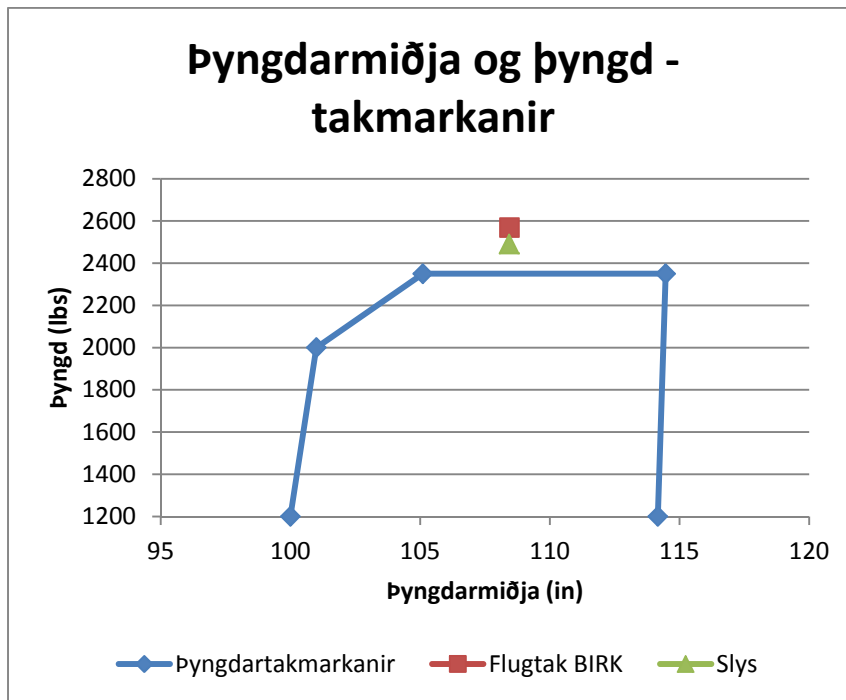
Í undirbúningi fyrir flugið voru ekki gerðir útreikningar á massa og vægi¹¹ en við rannsóknina sýndu útreikningar að flugvélin var 125 lbs yfir hámarksþyngd (sjá Viðauka 1).

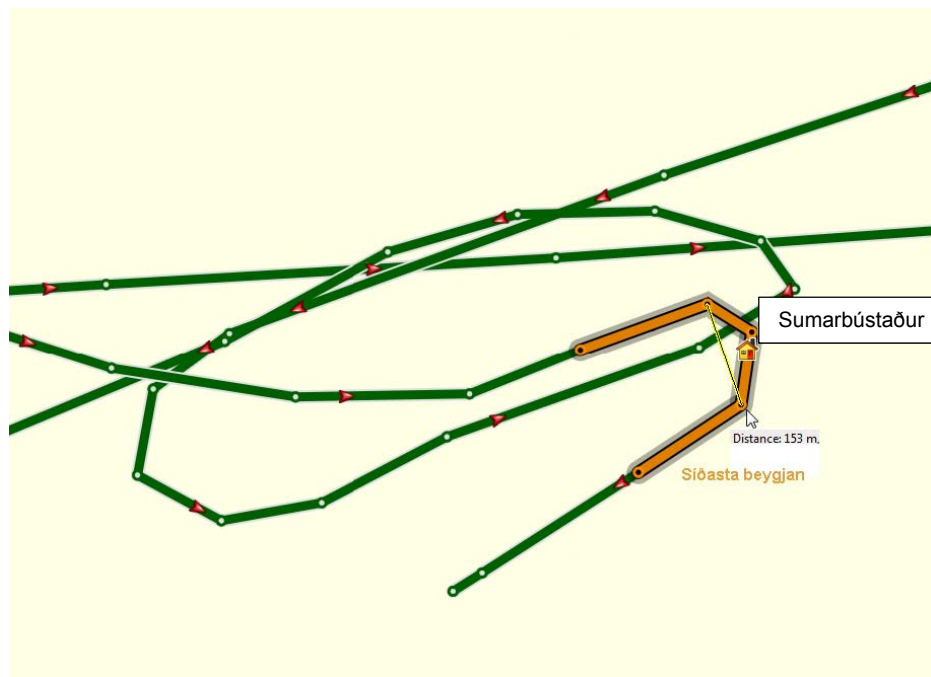
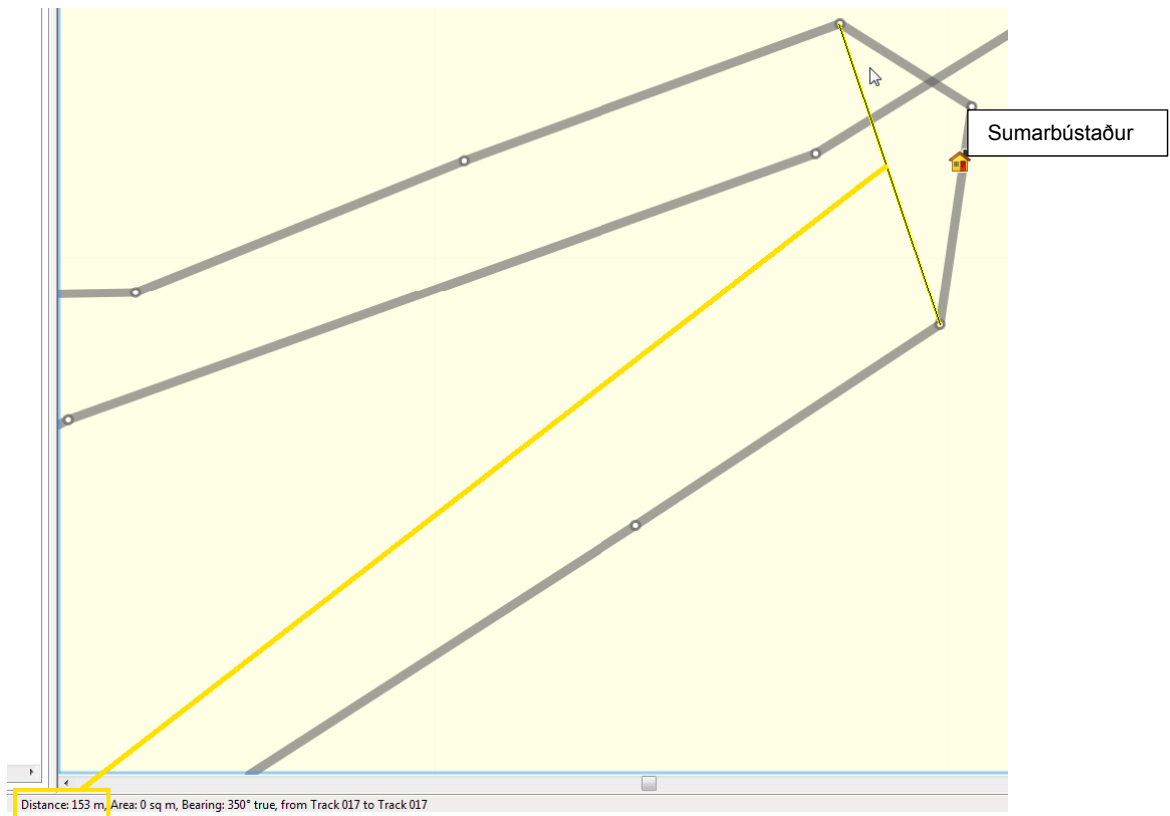
Samkvæmt GPS gögnum mælist þvermál síðustu beygjunnar 153 metrar. Því er beygjuradíusinn í síðustu beygjunni fyrir slysið 76,5 metrar.

Í Viðauka 2 kemur fram að flughraði í síðustu beygjunni hafi verið 65-68 MPH ef miðað er við 20 hnúta vind og 50° stefnu. Þar kemur einnig fram að hraðinn í síðustu beygjunni hafi verið 69-75 MPH miðað við 30 hnúta vind og 60° stefnu. Í útreikningum hér að neðan er miðað við meðaltal beggja hraða (66.5 MPH og 72 MPH).
