SKÝRSLA UM FLUGSLYS

M-02012/AIG-16

TF-303

Rans S6-ES Coyote II

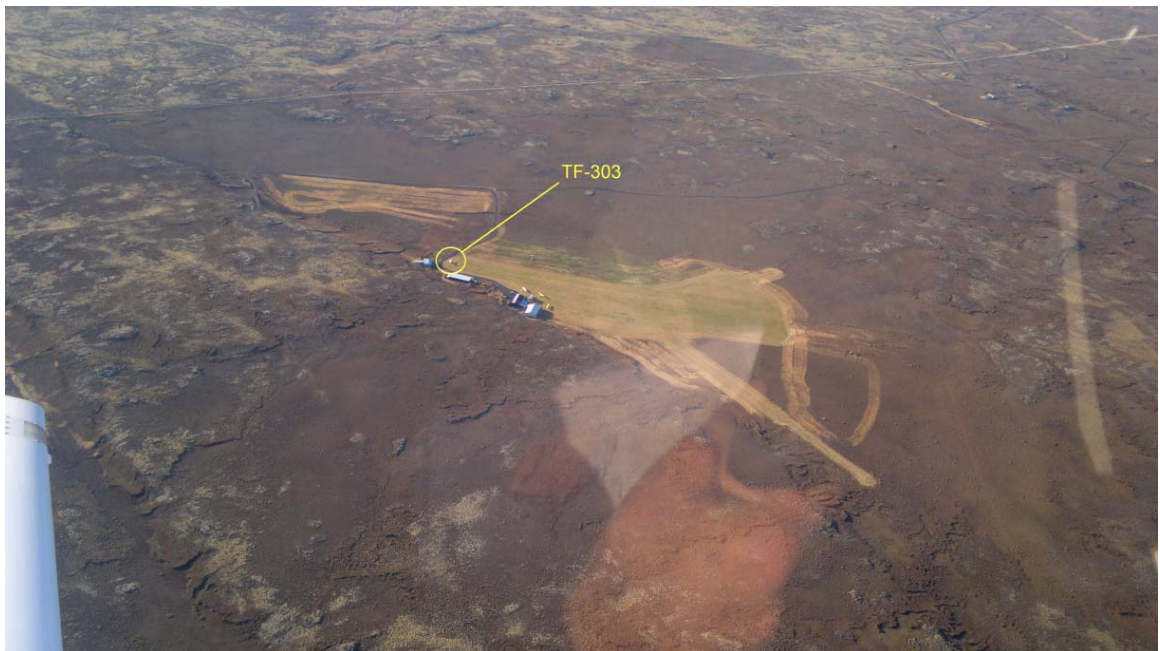
Á meðan flugmaður TF-KFD var í biðflugi vakti físlflugvöllurinn Sléttan athygli hans, því hann hafði ekki áður orðið var við þennan físlflugvöll í grennd við Keflavíkurflugvöll. Ákvað hann að taka myndir á símann sinn af vellinginum á meðan hann flaug biðflugið. Ein þessara mynda er mynd 1, en á henni má sjá TF-303 í brautarstöðu og var myndin tekin kl 15:11.

Mynd 1: TF-303 í brautarstöðu á físlflugvellinginum Sléttunni

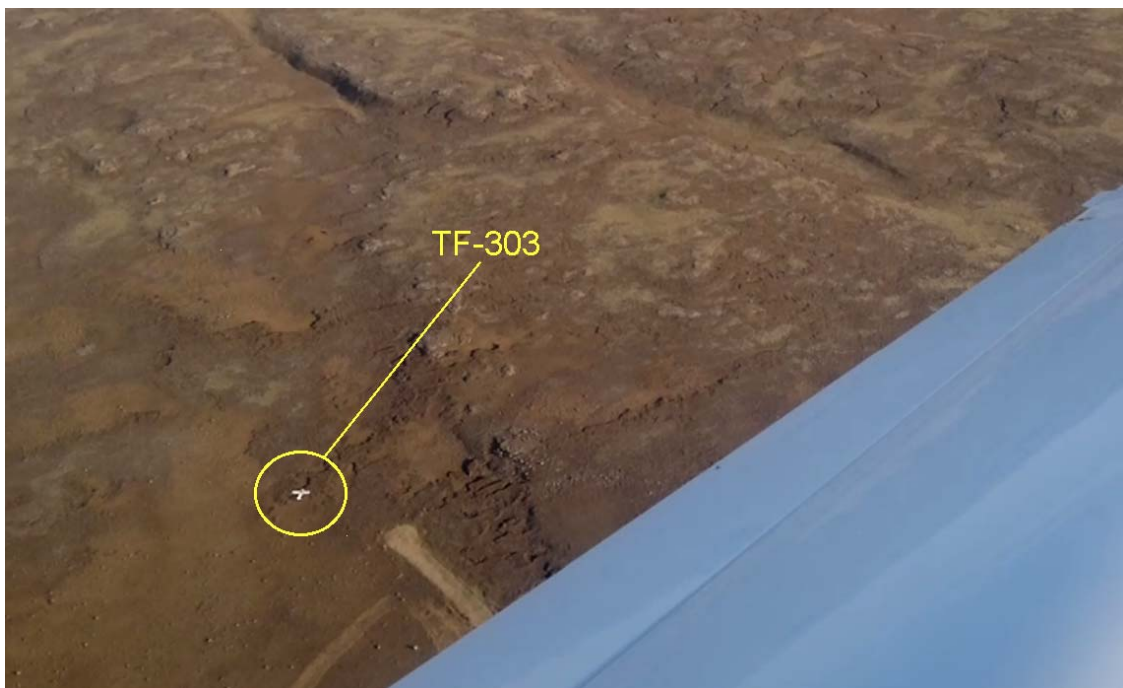
Flugmaður TF-KFD hóf að taka myndband af flugi fissins á símann sinn, skömmu eftir flugtak þess. Mynd 2 sýnir upphaf þessa myndbands þar sem TF-303 sést skömmu eftir flugtak, en þá hafði físið beygt til austurs. Var þetta klukkan 15:12:51³.

Mynd 2: TF-303 skömmu eftir flugtak
