SKÝRSLA UM ALVARLEGT FLUGATVIK

M-02407/AIG-12

TF-BCX

Yakolev Yak-52

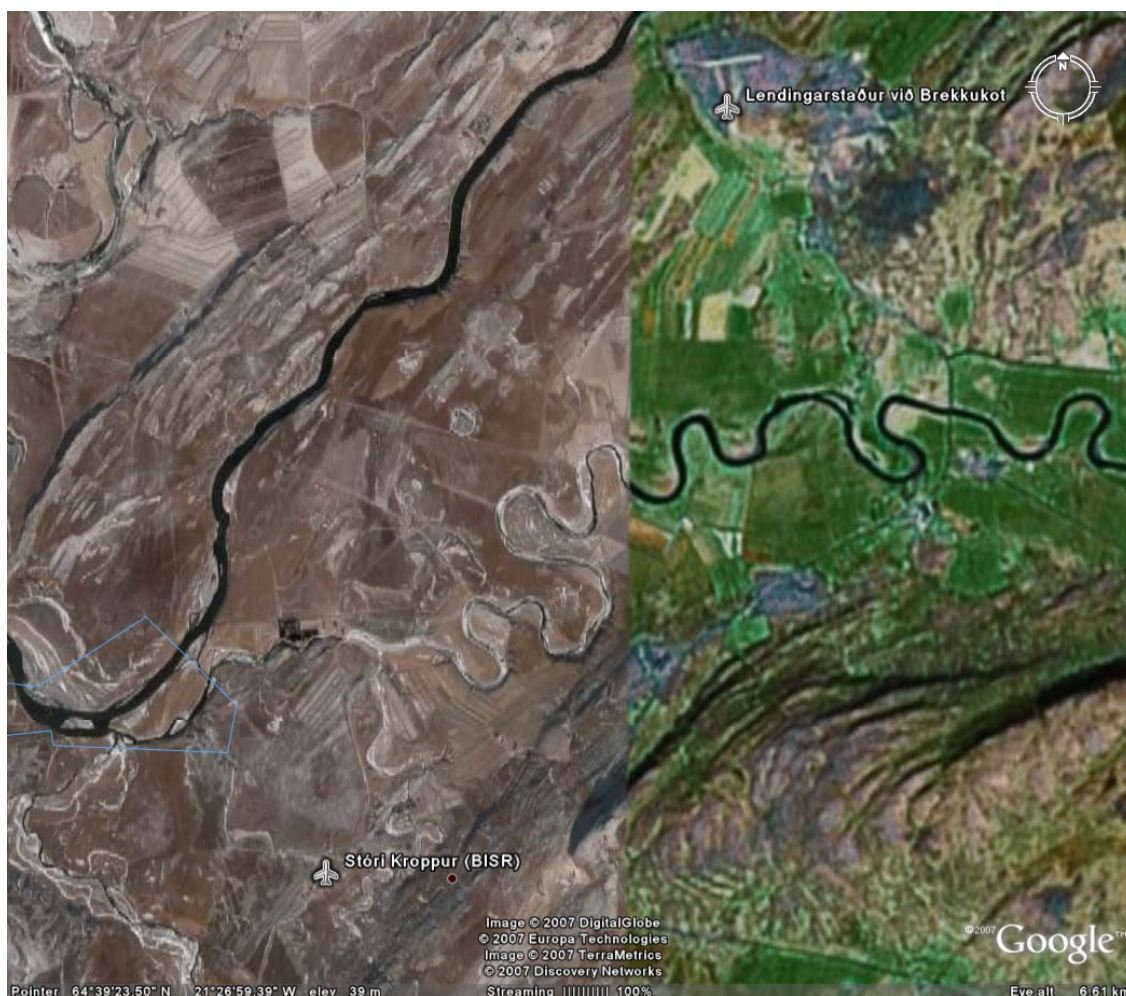
Flugmaðurinn ásamt einum farþega flaug á flugvélinni TF-BCX frá Reykjavíkflugvelli til landingarstaðar við Brekkukot í Reykholtssdal (sjá mynd 1) að kvöldi 22. maí 2007. Lendingarstaðurinn við Brekkukot er þjappaður melur sem sáð hefur verið í. Þar eru 2 flugbrautir, austur-vestur braut og norður-suður braut og flaug flugmaðurinn tvo hringi umhverfis brautirnar til að kanna aðstæður fyrir landingu. Miðað við gufu sem lagði frá nærliggjandi hverum áætlaði flugmaðurinn að það væri logn. Að sögn flugmannsins leit allt eðlilega út og hóf hann aðflug til norðurs.

Mynd 1: Lendingarstaðurinn við Brekkukot í Reykholtssdal.
