SKÝRSLA UM FLUGATVIK

M-10101/AIG-23

Skrásetningarmarki: TF-JME
Tegund: Fairchild SA 227-DC
Staður: Hornafjarðarflugvelli
Dagsetning: 2. desember 2001

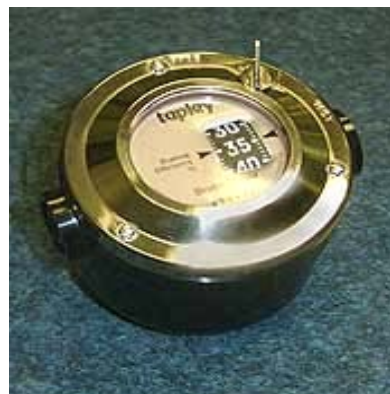
Tapley mælir númer 279312 var notaður á Hornafjarðarflugvelli til þess að mæla bremsuskilyrði. Mælirinn var síðast prófaður 22. mars 1984 hjá Tapley Instrumentation Ltd. Prófanir og kvörðun ber að gera á tveggja ára fresti, samkvæmt leiðbeiningum framleiðanda. Bremsumæli er komið þannig fyrir í ökutæki að hann hreyfist ekki við snöggar hreyfingar ökutækis. Hraði ökutækis við mælingu á að vera u.þ.b. 40 km/klst. Þegar bremsa er mæld skal stíga á kúplingu, síðan bremsa það þétt að öll fjögur hjól læsist og sleppa bremsum strax aftur. Tíminn sem bremsað er skal helst ekki vera lengri en u.þ.b. 1 sekúnda í hvert skipti. Bremsumælir á að sýna hámarks bremsu meðan á mælingu stendur. Einstaka mjög háar eða mjög lágar tölur sem fram koma á bremsumæli, má hafa að engu þegar reiknað er út meðaltal bremsuskilyrða.

Tapley mælir er með pendúl í lokuðu hylki fylltu af sérstakri olíu, sem dempar hreyfingu pendúlsins til þess að eyða áhrifum vegna titrings sem myndi að öðrum kosti hafa áhrif á niðurstöðu mælinga. Á pendúlnum er sterkur segull sem dregur með sér arm sem læsist í efstu stöðu við mælingu. Armurinn er tengdur við hringlaga skifu með tannhjólum sem sýnir tölugildi mælingarinnar. Áður en næsta mæling er gerð er mælirinn núllstilltur aftur.
