ÁRSSKÝRSLA
RANNSÓKNARNEFNDAR
FLUGSLYSA
2009

ÚTGEFANDI: RANNSÓKNARNEFND FLUGSLYSA

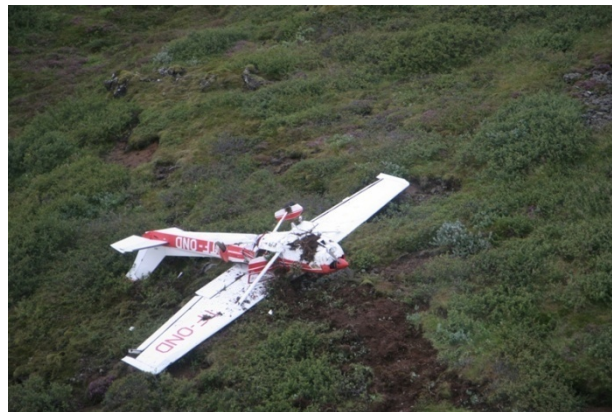
Í æfingunni seig flugvélin niður á við vegna ónógs afls, fór inn í byrjunarstig spuna (spin entry) og snérist um hálfhring í átt til jarðar. Flugkennarinn tók strax við stjórninni, dró afl af hreyflinum og beitti hliðarstýrum til þess að stöðva snúning flugvélarinnar. Flugvélin rakst harkalega niður á vinstri væng, nef og aðalhjól í mosa- og kjarrgróið hraun. Miklar skemmdir urðu á öllu burðarvirki flugvélarinnar þannig að flugvélin var dæmd ónýt. Flugkennarinn og flugneminn komust sjálfir út úr flakinu og reyndust þeir ómeiddir.

Samkvæmt upplýsingum frá Veðurstofu Íslands voru skilyrði fin fyrir myndun fjallabylgna af Lönguhlíð (fjallgarður á Reykjanesi). Stöðugur loftmassi og vindur áveðurs um 25-30 hnútar. Fjallabylgjur voru sjáanlegar yfir landinu á gervitunglamynd frá þessum degi.

Við slík skilyrði geta einnig myndast sterkir "hléstrengir" (downslope windstorm) og ekki er ólíklegt að slíkir strengir myndu ná 40-50 hnúta styrk, ef litið er á vindaumhverfið. Slíka strengi er þá að finna tiltölulega nálægt yfirborði og geta þeir haft í för með sér sterk vindhvörf (e. windshear) á jaðarsvæðum strengsins.

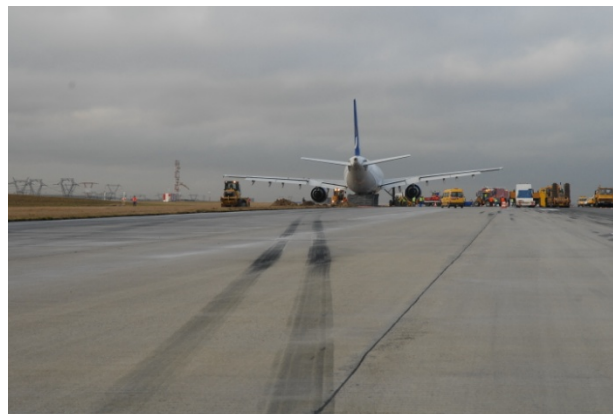
Í landingu á Charles De Guelle flugvelli í París fór TF-ELW að renna til vinstri frá landingarstefnu. Hraði flugvélarinnar var þá um 70 hnútar. Ekki reyndist unnt að halda flugvélinni á flugbrautinni og hafnaði flugvélin í grasi utan flugbrautarinnar. Rannsóknarnefnd flugslysa í Frakklandi tók atvikið til rannsókna.

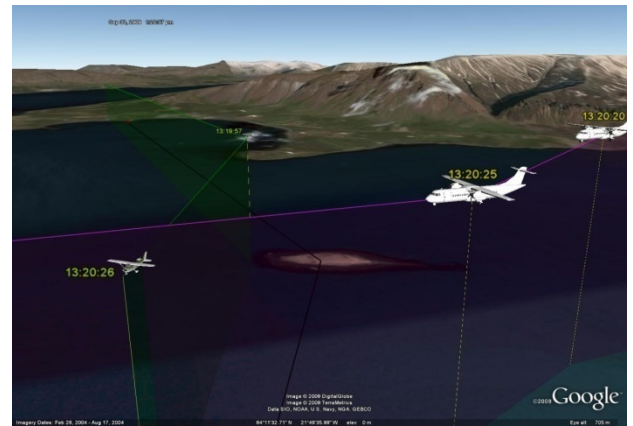
Flugmenn FXI333 töldu sig hafa skipt yfir á tíðni fyrir flugturninn á Reykjavíkurlugvelli en takki í talstöð stóð á sér og varð því töf á að samskipti kæmust á við flugturninn. Er farið var að eiga við takkann komst samband á og var FXI333 þá að nálgast Tungubakka. Fékk áhöfnin þá upplýsingar um að þeir væru númer eitt fyrir flugbraut 13, sagt að fara norður fyrir völl og fengu heimild til að lækka niður fyrir 2.000 fet. FXI333 fékk engar upplýsingar um aðra flugumferð frá flugturni. Engin fleiri samskipti áttu sér stað fyrr en TF-FTZ kallaði í turninn og tilkynnti sig við Viðey. Var atvikið þá yfirstaðið.

Að sögn flugmanna FXI333 höfðu þeir heyrt í TF-FTZ þegar hún var í sambandi við Reykjavík aðflug. Voru þeir meðvitaðir um að flugvélin væri að koma yfir „Skaga“ á leið til Reykjavíkurlugvallar. Flugmaður (PF) FXI333 leitaði að TF-FTZ framundan sér og til hægri en kom ekki auga á flugvélin. Flugstjóri (PNF) FXI333 leitaði að umferð sín megin flugvélarinnar og athugaði árekstrarvara (TCAS) en sá aðeins eina flugvél á

skjánum sem var vinstra megin við þá. Var það flugvél í umferðarhring fyrir flugbraut 13. Þrátt fyrir leit áhafnar FXI333 að TF-FTZ kom hún ekki auga á flugvélinna fyrr en atvikið gerðist.

Flugkennarinn á TF-FTZ hafði heyrt í FXI333 á aðflugsbylgjunni og einnig þegar hann var í sambandi við flugturn. Að hans sögn man hann glöggst eftir því að FXI333 var beðinn um að koma norður fyrir Reykjavíkurlugvöll. Flugneminn á TF-FTZ var byrjaður að beygja til vesturs og afturhluti flugvélarinnar var svo til beint á stefnu FXI333 er áhafnir beggja flugvélaanna urðu skyndilega hvor annarar varar. Flugmaður FXI333 hækkaði flugið um tæp 100 fet og flaug yfir TF-FTZ. Flugneminn og flugkennarinn á TF-FTZ höfðu ekki tíma til að bregðast við og fundu þeir fyrir mikilli ókyrrð af FXI333 er hún fór yfir þá. Flugumferðarstjóri var ekki meðvitaður um kringumstæður og brást því ekki við.

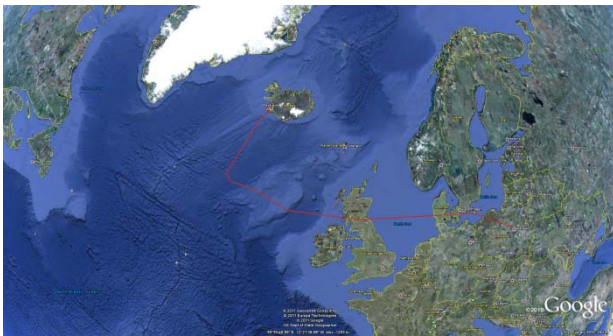
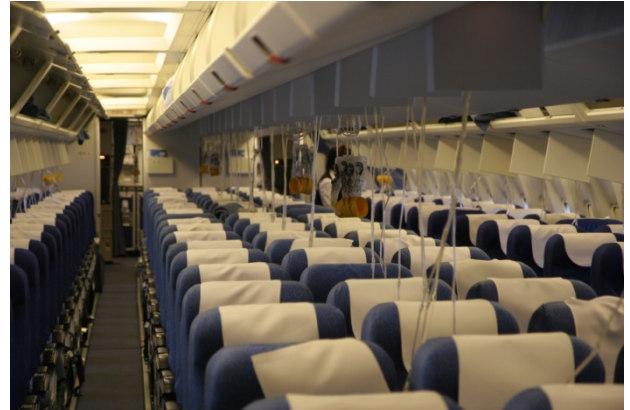
The flight departed Warsaw at 12:49 UTC with only the RH bleed air system operational. Shortly after reaching the planned cruising flight level FL340 between 57N20W and 57N30W, the crew got a red alert that the RH bleed air system had failed and the cabin altitude started rising. The flight crew donned their oxygen masks, issued a mayday and commenced a descent to FL100. During the descent the passenger oxygen masks deployed.

The flight crew decided to land at the next available airport and diverted the flight to Keflavik. The aircraft

landed uneventfully at Keflavik Airport at approximately 18:08 UTC. During the investigation, the bleed system worked normally and it was not possible to determine why the cabin altitude started rising.

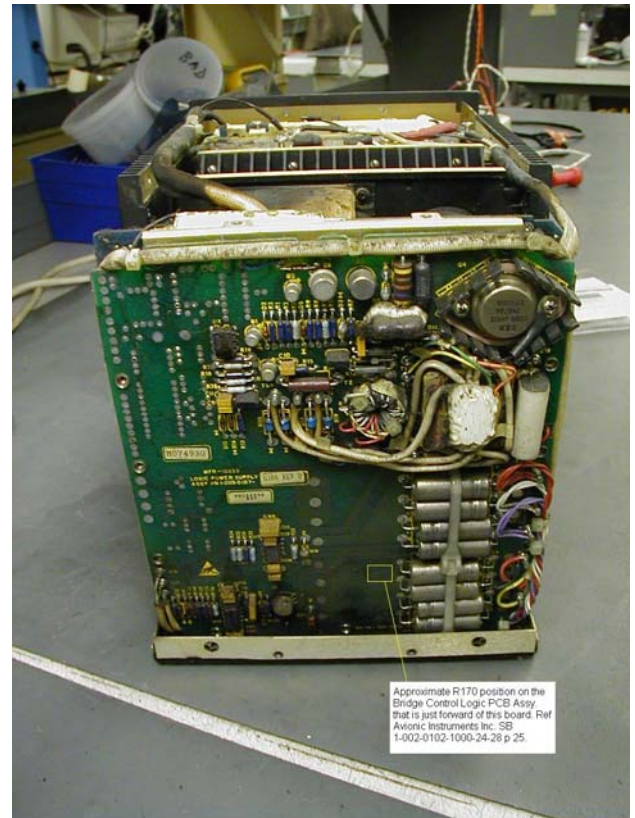
At 14:04Z the aircraft was approximately 150 Nm south of Keflavik airport (BIKF) when the flight crew started smelling fumes and noticed smoke coming from the center pedestal. Oxygen masks were donned and emergency was declared. The aircraft landed safely at BIKF at 14:44Z. The aircraft was stopped on taxiway K-1 and passengers were disembarked with assistance from airport personnel. Airport fire fighters entered the aircraft and located the heat and smoke source in the E&E bay of the aircraft.
