Ársskýrsla Rannsóknarnefndar flugslýsa 2005

Útgefandi: Rannsóknarnefnd flugslýsa

ÁRSSKÝRSLA
RANNSÓKNARNEFNDAR
FLUGSLYSA
2005

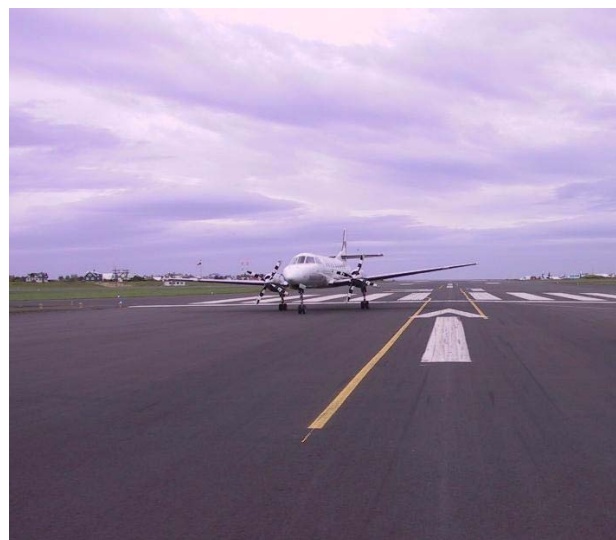
Við prófun kom í ljós að hemlakerfið starfaði þannig að því fastar sem stigið var á fótstigin eftir að handfang handhemilsins hafði verið togað út, því meira virkuðu handhemlarnir, allt þar til hjólin voru að fullu læst. Ennfremur kom í ljós að þegar handhemill var tekin af með því að setja handfangið inn þá átti það til að færast út aftur að litlu leyti.

Það er álit RNF að þrýstingur hafi verið á hemlakerfi flugvélarinnar þegar flugvélin lenti á Reykjavíkflugvelli án þess að flugstjóri eða flugmaður yrðu þess varir. Í flugstjórnarklefanum er ekkert sem gefur til kynna um að þrýstingur geti verið á hemlakerfinu annað en staða handfangsins. RNF sendi því erindi á ríki framleiðanda (Bandaríkin) með tillögu um úrbætur þess eðlis. Við rannsóknina kom einnig í ljós að munur er á leiðbeiningum um notkun á handhemli, annarsvegar í þjálfunarhandbók og sérstaklega útbúnum gátlistum Flugfélags Íslands og

Það er mat RNF að leiðbeiningar um notkun á handhemli í þjálfunarhandbók og sérstaklega útbúnum gátlistum Flugfélags Íslands skuli verða samkvæmt handbókum framleiðandans og gerðu því eftirfarandi tillögu í öryggisátt.

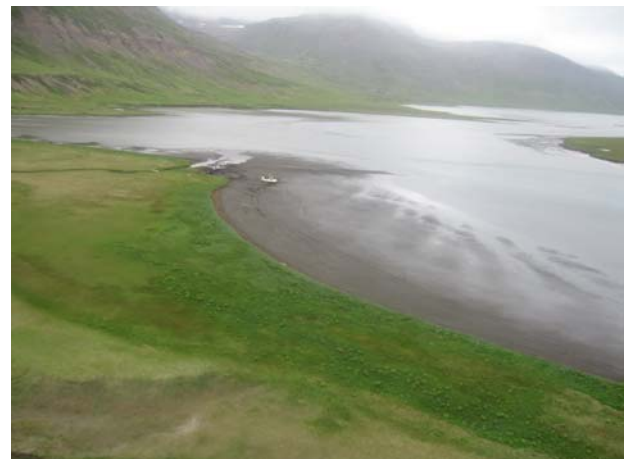
Flugslys M-02605/AIG-09 TF-IOO Cessna 180 Fljótavík 15. júlí 2005

Einkaflugmaður hugðist taka á loft utan hefðbundins flugvallar frá strönd í Fljótavík. Flugmaðurinn varð við að flugtakið tókst ekki eins og hann bjóst við og hætti því við flugtak. Við það stélkastaðist flugvélin til hægri og hafnaði á vinstri væng með þeim afleiðingum að hún skemmdist töluvert. Í flugvélinni voru þrír farþegar ásamt flugmanninum og sakaði þá ekki. Skýrslu RNF um slysið var ekki lokið þegar ársskýrslan fór í prentun og verða niðurstöður hennar að bíða næstu ársskýrslu.

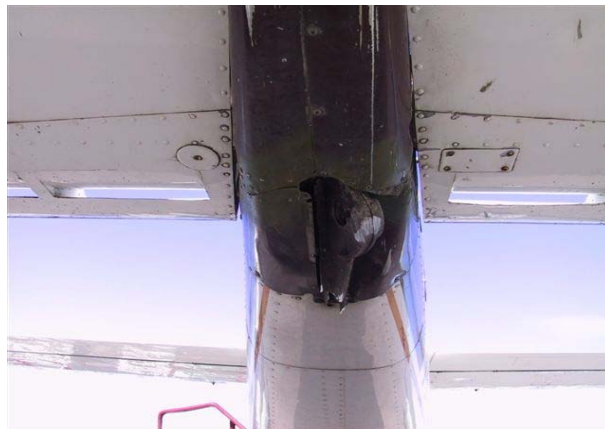
Alvarlegt flugatvik M-02705/AIG-10 TF-BKB Cessna 177 Reykjavíkflugvöllur 20. júlí 2005

Einkaflugmaður var í snertilendingum á flugbraut 13 á TF-BKB og var búinn að lenda fjórum sinnum athugasemdarlaust en í fimmtu landingu byrjar flugvélin að hoppa á flugbrautinni. Flugmaðurinn ákvað að gefa fullt afl og halda áfram flugtaki. Skömmu eftir flugtak tekur flugmaðurinn eftir því að hæðarstýrið virkaði ekki eðlilega og óskaði eftir því að lenda á flugbraut 01. Landingin þar gekk vel en við vettvangsrannsókn komu í ljós skemmdir á stéli og hæðarstýri flugvélarinnar sem gáfu til kynna að stél hennar hafi rekist í í landingunni. Reynsla flugmannsins var samtals 93,8 stundir og þarf af 5,7 stundir á þessa tegund flugvélar. RNF telur líklegustu orsök þá að reynsluleysi flugmannsins á þessa tegund flugvélar hafi valdið því að stél flugvélarinnar hafi rekist í flugbrautina í síðasta flugtakinu.
