ÁRSSKÝRSLA
RANNSÓKNARNEFNDAR
FLUGSLYSA
2011

ÚTGEFANDI: RANNSÓKNARNEFND FLUGSLYSA

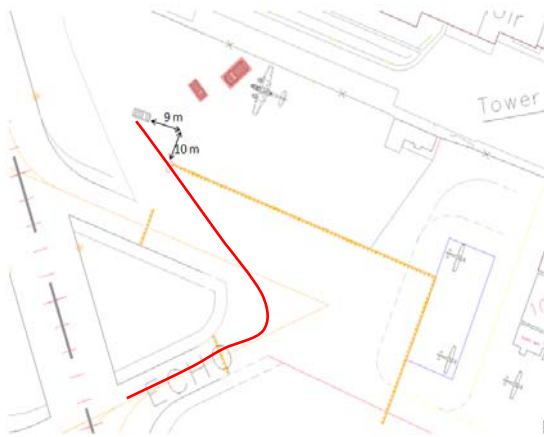
Akstur TF-BLU var að hans sögn hefðbundinn akstur stélhjólsflugvélar með beygjum. Á hlaðinu og upp við B-25D flugvélinu var mikið af fólki og einnig nokkrar

bifreiðar eins og sjá má á myndinni hér að ofan. Skyndilega heyrði hann smell og drap þá samstundis á hreyfli flugvélarinnar. Flugmaðurinn hafði þá ekið TF-BLU á bifreið sem var mannlaus og lagt eins og sjá má á

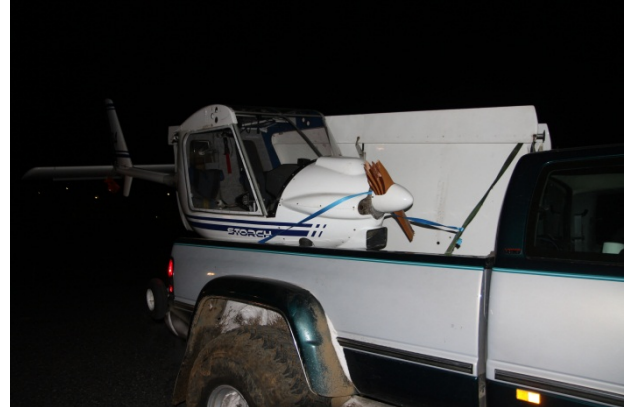
Eftir að hafa skoðað gosið um stund sá flugmaðurinn að öðru físi hafði verið lent á snævipökku sléttlendi í nágrenni við eldstöðina. Hann ákvað að yfirfljúga landingarsvæðið, sem er í um 3000 feta hæð, til að skoða aðstæður og athuga hvort hann gæti lent TF-134 þar. Yfirflugið var til vesturs en flugmanninum fannst vindur vera hægur og um 45 gráður frá hægri. Þegar TF-134 var komin niður undir jörð var, að sögn flugmannsins, eins og fisinu væri þrýst niður. Hann gaf hreyflinum fullt afl til að hækka flugið en allt kom fyrir ekki og físið skall í jörðina. Eftir slysið hóf flugmaðurinn að taka físið saman til að undirbúa flutning þess af vettvangi. Þegar rannsóknarmaður RNF kom á vettvang var flugmaðurinn

búinn að taka físið saman, koma því á pallbíl og farinn með það af vettvangi. Rannsakandi RNF skoðaði því físið á Skógum, en þangað hafði flugmaðurinn farið með það af jöklinum.

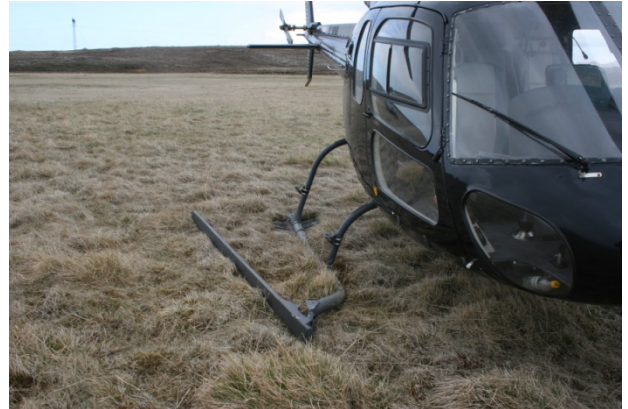
Flugmaður á TF-HDW var á leið frá Rangá til Reykjavíkur þegar hann varð skyndilega var við að þyrlan lét ekki að stjórn. Þyrlan fór að leyta til hægri og svo virtist sem hann hafi ekki getað beint henni til vinstri. Flugmaðurinn nauðlenti þyrlunni og skall hún á hægri hlið í jörðina með þeim afleiðingum að landingarbúnaður skemmdist. Rannsóknarnefnd flugslýsa í Frakklandi skipaði fulltrúa við rannsóknina og voru prófanir gerðar á þyrlunni hér á landi og stýribúnaði í Frakklandi. Við rannsókn á stýribúnaði kom í ljós að tjakkar sem stýra aðalþyrli þyrlunnar störfuðu ekki eðlilega.

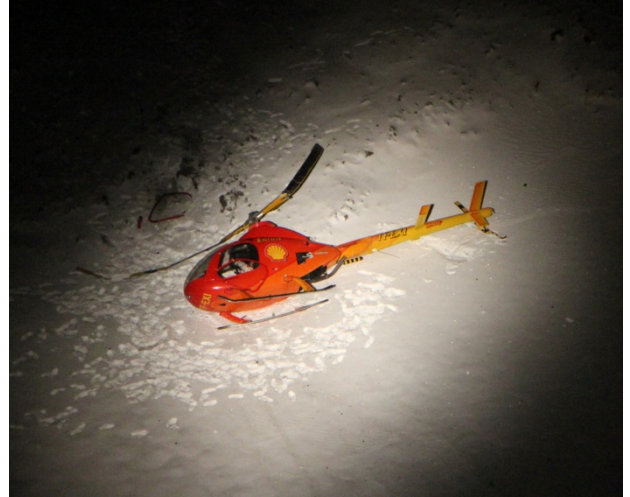
Einkaflugmaður var ásamt einum farþega að lenda TF-EXI nálægt Skálatindi á Esju. Í landingunni fann flugmaðurinn að þyrflan hafði lent á ójöfnu og ákvað hann því að taka aftur á loft og finna betri stað til landingar. Flugmaðurinn áttaði sig á því þegar þyrflan var rétt komin í loftið að snúningshraði aðalþyrilsins hafði lækkað niður á neðri hluta gula svæðisins á snúningshraðamælinum. Í kjölfarið beindist nef þyrflunnar niður, annað skíði hennar rakst á barð og þyrflan skall í jörðina.

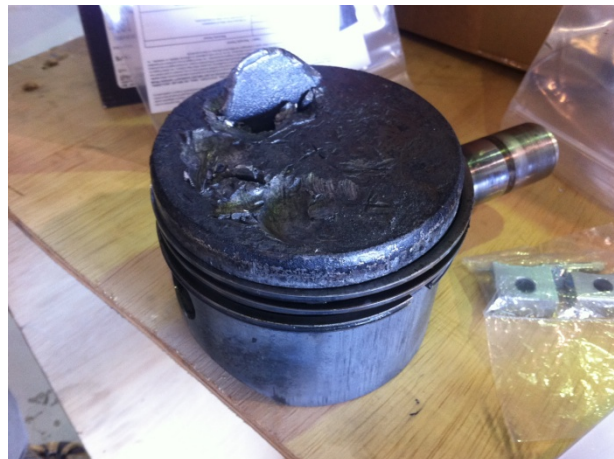
Einkaflugmaður var í flugi um Suðurland þar sem hann fór frá Reykjavíkflugvelli kl. 10:07 um Klaustur og áætlaði vera á flugi í 3.5 klst. Þegar flugvélin var við Vík í Mýrdal varð flugmaðurinn skyndilega var við hvell frá hreyflinum og missti hreyfillin um leið afl niður í 1500–1800 snún/mín (RPM). Flugmaðurinn snéri þá til flugvallarins í Vík í Mýrdal og lenti þar. Við rannsóknina kom í ljós að ventill hafði brotnað.

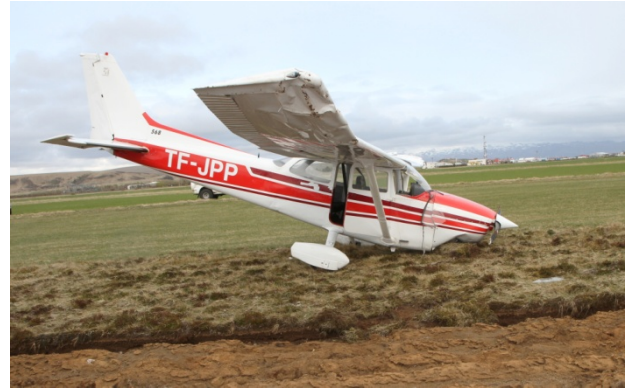
Einkaflugmaður ásamt þremur farþegum hugðist taka á loft til norðurs af túni við Hvolfsvöll. Í flugtaksbruninu fannst flugmanninum sem hann hafði ekki fulla stjórn á flugvélinni þar sem hún leitaði til hægri. Þegar hann reyndi að leiðrétta það fór hæri vængur hennar í jörðina og skall flugvélin að því loknu á flugbrautinni með þeim afleiðingum að nefhjólíð brotnaði. Ekki urðu meiðsl á flugmanni eða farþegum en flugvélin er talin ónýtt.

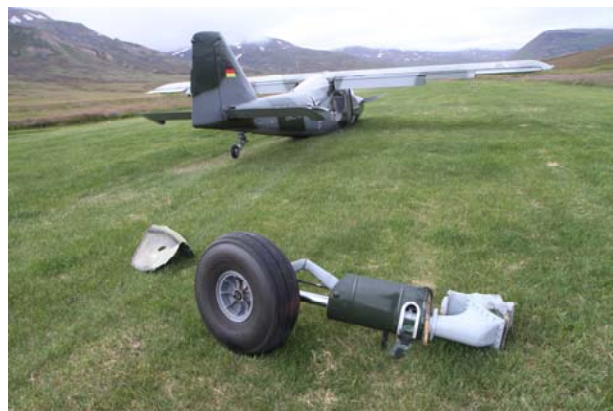
Einkaflugmaður ásamt tveimur farþegum fór frá Reykjavík til Reykjafjarðar niðri og þaðan til Blönduóss þar sem flugvélin var fyllt af eldsneyti. Frá Blönduósi var flogið til Miklavatns í Fljótum þar sem flugmaðurinn hugðist lenda þriggja punkta landingu til austurs. Hægur vindur var að mati flugmannsins og gerði hann langt aðflug að landingarstaðnum. Þegar flugvélin var í þann mund að ná inn á landingarstaðinn rakst hjólabúnaður hennar í bakka með þeim afleiðingum að hjólabúnaðurinn gaf sig.

Flugvélin hafnaði inn á landingarstaðnum og sakaði flugmanninn ekki né farþegana.

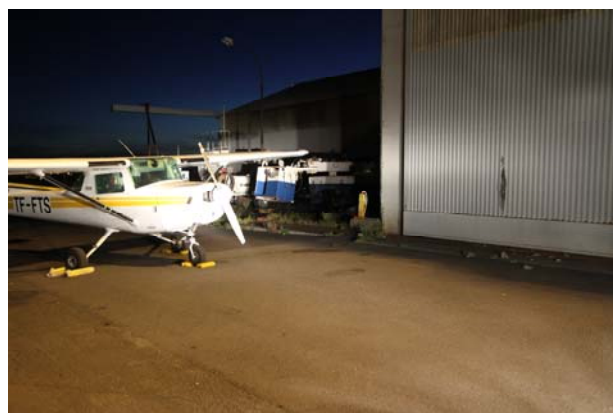
Flugnemi ásamt kennara hugðist fara í kennsluflug frá Reykjavíkflugvelli. Þegar verið var að aka frá stæði fannst flugnemanum sem flugvélin léti ekki alveg að stjórn og ákvað kennarinn að hætta við flugið og ók til baka að viðhaldsskýli til frekari athugunar á flugvélinni. Þegar komið var að skýlinu stöðvaðist flugvélin ekki á tilætluðum stað, snérist skyndilega til vinstri og rakst hreyfillinn við það í skýlishurðina.

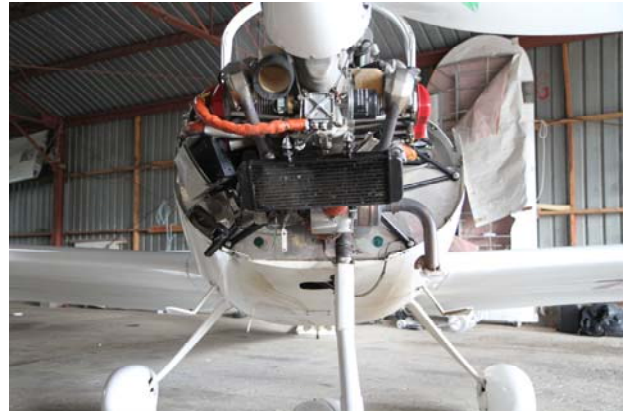
Einkaflugmaður ásamt farþega áætlaði að fljúga mótorsvifflugum frá Melgerðismelum í Eyjafirði til Reykjavíkur. Eftir um það bil 25 mínútna flug fylltist flugstjórnarklefinn af reyk. Svifflugan var þá í um það bil 9000 feta hæð yfir sjávarmáli. Flugmaðurinn lýsti yfir neyðarástandi og ákvað að snúa svifflugunni til baka og lenda aftur á Melgerðismelum.

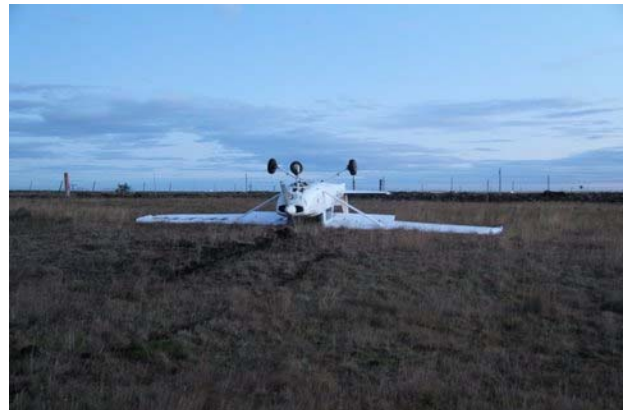
Flugmaðurinn var í snertilendingu á flugbraut 23 á Hellu. Í flugtaksbruninu náði flugvélin ekki flugtakshraða. Flugmaðurinn hætti við flugtakið nálægt brautarendanum en flugvélin fór fram af endanum, nefhjólíð grófst í jörðina, lagðist aftur. Flugvélin fór fram yfir sig og endaði á hvolfi.

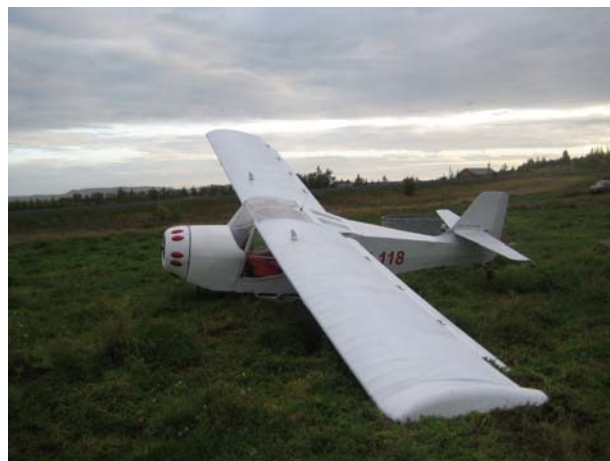
Fisflugmaður var á flugi yfir Suðurlandi ásamt farþega þegar hreyfillinn missti afl. Flugmaðurinn lenti fisinu á túni við Hestakrá á Skeiðum. Í landingunni brotnaði vinstra aðalhjól af og vængendinn skemmdist.

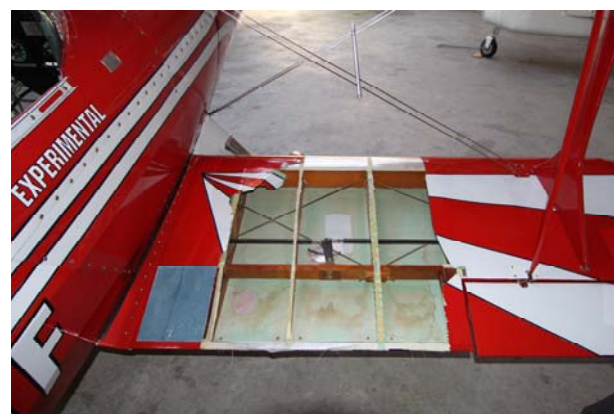
Flugmaðurinn var í listflugsæfingum á um það bil 160 hnúta hraða þegar dúkur á hægri hluta neðri vængjar rifnaði af að hluta.

Rannsókn var ekki lokið þegar ársskýrslan var í vinnslu.

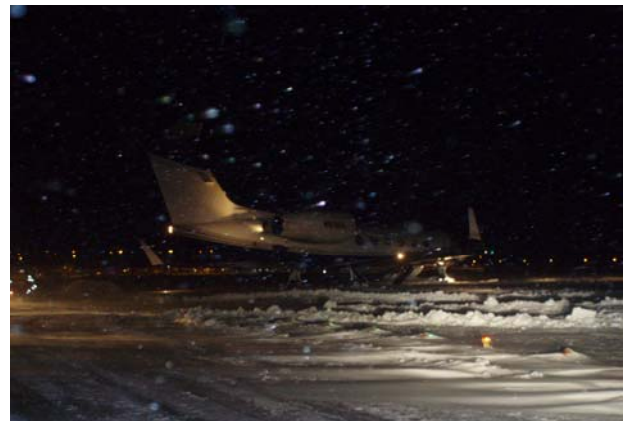
Eftir landingu á flugbraut 02 á Keflavíkflugvelli varð áhöfn varð vör við að bremsuskilyrði voru slæm við enda flugbrautarinnar og í stað þess að reyna að beygja vélinni til vinstri og aka eftir N-4 þá ákvað flugmaðurinn að beina flugvélinni áfram og inn á öryggissvæðið þar sem hún hafnaði í snjóskafla.

Rannsókn var ekki lokið þegar ársskýrslan var í vinnslu.
