# ÁRSSKÝRSLA RNF

ÁRSSKÝRSLA  
RANNSÓKNARNEFNDAR  
FLUGSLYSA  
2012

ÚTGEFANDI: RANNSÓKNARNEFND FLUGSLYSA

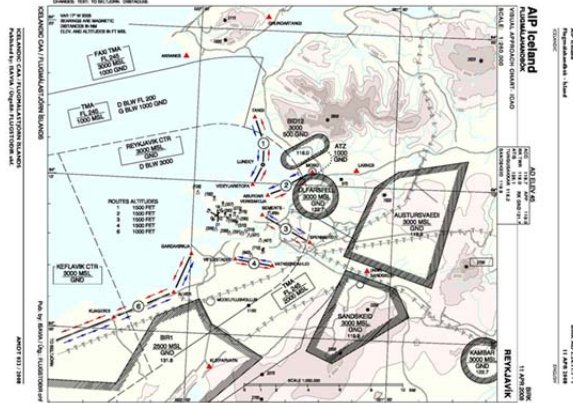
TF-TUG var með sviffugvél í togi á leið frá flugvellinum á Tungubakka til flugvallarins við Sandskeið. Þegar flugvélarnar voru norðan við Sandskeið var TF-FTM á leið fjögur út frá Reykjavíkflugvelli. Þegar TF-FTM var að klífra gegnum 3.000 feta hæð sá hann hvar TF-TUG var með sviffugvél í togi rétt fyrir ofan hann. Ratsjársvari var um borð í TF-FTM en ekki í TF-TUG eða sviffugvélinni. Flugmaður á TF-FTM lagði inn flugáætlun um Suðurland og tilkynnti um klifur í 3.500 feta hæð þegar flogið var út frá Reykjavíkflugvelli. Flugmaður TF-TUG lagði ekki inn flugáætlun og var ekki í sambandi við flugturninn á Reykjavíkflugvelli né aðflugsstjórn.

Við rannsóknina kom fram að í huga flugmannanna og flugumferðastjóra voru neðri mörk FAXI TMA 3.000 fet á þessu svæði en eru í raun 2.000 fet. Við rannsóknina kom í ljós að almenns misskilnings gætti á þessum mörkum. Samkvæmt þeim reglum sem voru í gildi þegar atvikið átti sér stað bar flugmanninum á TF-TUG að leggja inn flugáætlun þar sem flogið var innan flugstjórnarsviðs og í framhaldi vera í sambandi við

flugturn og aðflugsstjórn Reykjavíkflugvallar til þess að láta vita um ferðir sínar. Þannig hefði verið mögulegt að upplýsa aðra umferð um ferðir hans. Það var hinsvegar ekki skilyrði að leggja inn flugáætlun ef flogið var utan flugstjórnarsviðs en það var það sem flugmaðurinn á TF-TUG hugðist gera.

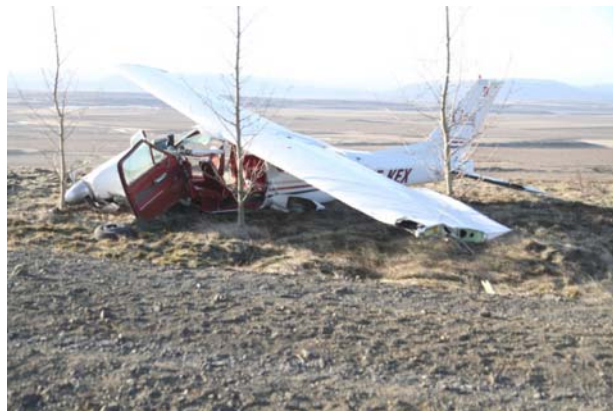
Þann 1. apríl 2010 var flugmaður ásamt þremur farþegum í einkaflugi um Suðurland. Einn farþeganna var einnig með flugmannsréttindi og var hann ásamt flugmanninum að kynna sér flugvélin í þeim tilgangi að leigja hana. Þegar komið var yfir sumarbústaðarland við Flúðir fór flugmaðurinn að fljúga yfir sumarbústaðarlandið þar sem hann þekkti fólk þar. Flugvélin brotlenti eftir að hafa mist hraða og hæð í krappri beygju.

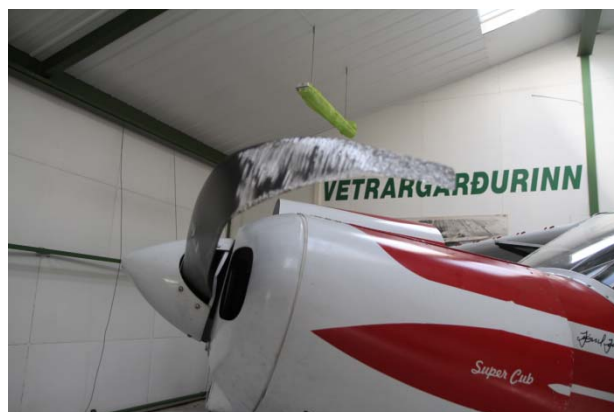
Við skoðun á flugvélinni eftir atvikið kom í ljós að barki eldsneytisgjafar hafði færst til í 100 tíma skoðuninni.

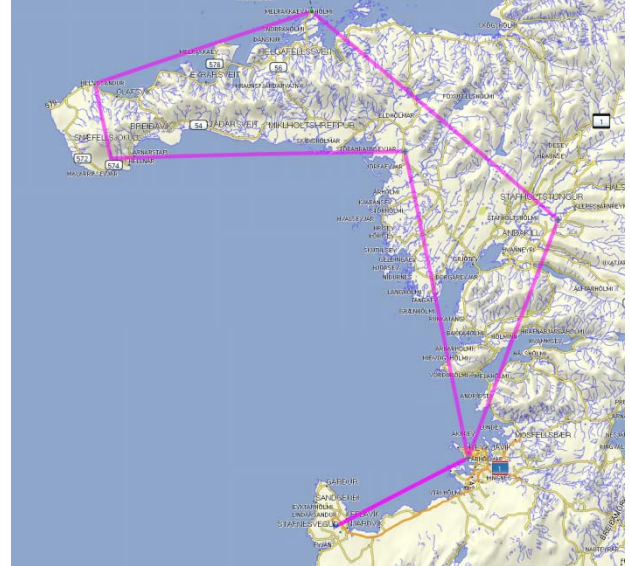
Fyrir landingu á Reykjavíkflugvelli var hann í sambandi við flugturninn sem beindi honum inn á flugbraut 01. Flugmaðurinn á TF-KFB kom kom hinsvegar inn á lokastefnu fyrir flugbraut 13 og stefndi þannig á mótí annarri flugvél sem var að koma inn til landingar á flugbraut 31. Flugmaðurinn fékk þá skilaboð frá flugturni að hætta við landingu, sveigja af til suðurs og koma inn til landingar á flugbraut 01.

Þegar flugmaðurinn á TF-KFB var lentur á flugbraut 01 á Reykjavíkflugvelli stöðvaðist hreyfill flugvélarinnar og staðnæmdist hún á flugbrautinni.

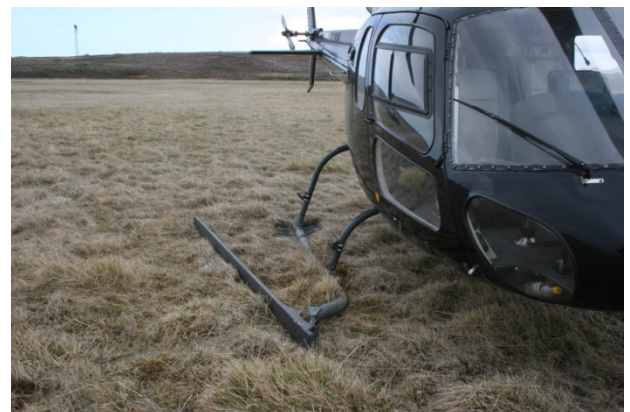
Flugmaður á TF-HDW var á leið frá Hótel Rangá til Reykjavíkur þegar hann varð skyndilega var við að þyrlan lét ekki að stjórn. Þyrlan fór að leita til hægri og svo virtist sem hann gæti ekki beint henni til vinstri. Flugmaðurinn nauðlenti þyrlunni og skall hún á hægri skíðið með þeim afleiðingum að það skemmdist. Rannsóknarnefnd flugslýsa í Frakklandi skipaði fulltrúa við rannsóknina og voru prófanir gerðar á þyrlunni hér á landi og stýribúnaði í Frakklandi. Við rannsókn á stýribúnaði kom í ljós að tjakkabúnaður sem stýrir aðalþyrlu þyrlunnar starfaði ekki eðlilega.

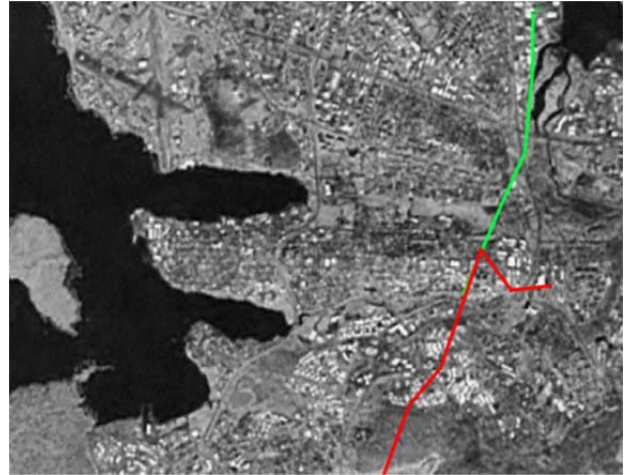
Við rannsókn á málinu kom í ljós að flugumferðastjóri hafði óskað eftir því við flugmanninn á N429TS að víkka vinstri þverlegg og koma inn á eftir FXI143. Ennfremur upplýsti flugumferðarstjórinn áhöfnina á FXI143 um það.

Flugmaðurinn á N429TS hafði fylgst með FXI143 en síðan misst sjónar af flugvélinni án þess að tilkynna það til flugumferðarstjórans. Þegar N429TS snéri af þverlegg og til vesturs (um það bil mínútu eftir að flugumferðarstjóri hafði tilkynnt áhöfn á FXI143 um það), voru flugvélnar komnar það nálægt hvor annarri að árekstrarvari á FXI143 gaf viðvörðun um árekstrarhættu og fyrirmæli um að klifra.

Það er mat RNF að flugmaðurinn á N429TS hafi ekki farið strax eftir fyrirmælum um að víkka vinstri þverlegg og því stefnt á móti FXI143.

Sérstakur vinnuhópur var stofnaður innan ISAVIA í þeim tilgangi að leita leiða til þess að koma í veg fyrir slík atvik.

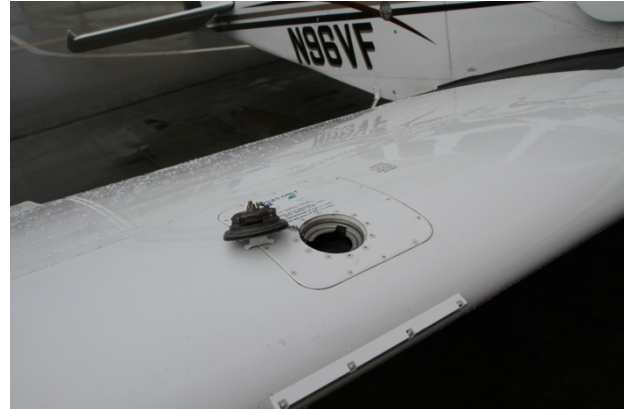
Halfway into the flight it became evident that the winds were less favourable than forecasted. At this time, when at a flight level 130, about 4.5 hours into the flight the winds raised from 15 knots headwinds to 45 knots headwind. The pilots contacted Reykjavik Control to inform them that they were low on fuel and requested priority.

Keflavik instead of Reykjavik which would shorten the flying time by a few minutes. The pilots accepted this change and turned the aircraft towards the new destination.

At 01:33 UTC N96VF landed safely at Keflavik Airport. After landing the remaining usable fuel was measured and turned out to be one USG in each of the aircraft's fuel tanks.

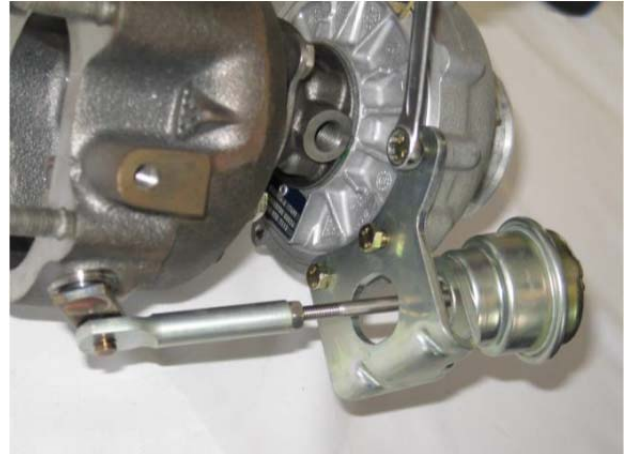
Þegar TF-FKE var í FL 100 yfir NB, suður af Akureyrarfluvelli lýsti flugmaður yfir óvissuástandi þar sem annar hreyfill flugvélarinnar hafði stöðvast. Flugmaðurinn snéri inn til Akureyrarflugvallar og lenti flugvélinni þar án frekari vandkvæða. Við rannsókn kom í ljós að stýring förgunarloka (waste gate controller) hafði brotnað á hægri hreyfli. Ennfremur var að finna eldsneytisleka í vinstri hreyfli flugvélarinnar.

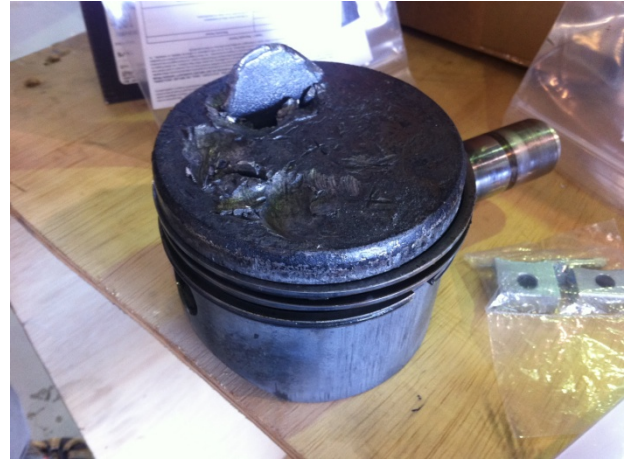
Við rannsóknina komið í ljós að ventill hafði brotnað.

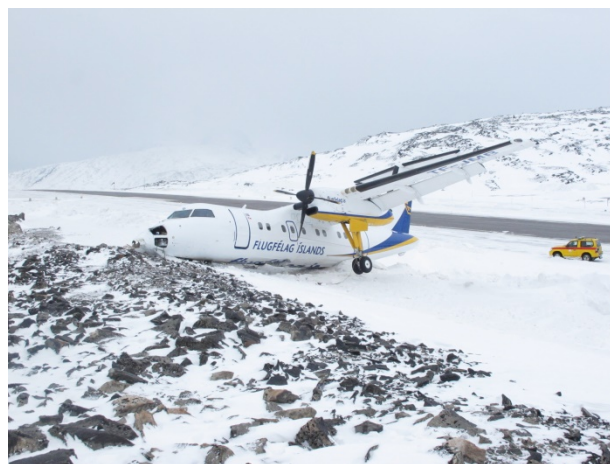
Þriggja manna áhöfn og 31 farþegi voru um borð og sakaði þá ekki en flugvélin er ónýt.

Í bráðabirgðaskýrslunni kemur meðal annars fram að tveimur mínútum fyrir landingu fékk áhöfnin þær veðurupplýsingar (AFIS) að vindur væri 180°/17 hnútar með hviðum í 42 hnúta og að vindstefna værir breytileg úr 140° og í 220°.

Þar kemur einnig fram að áhöfnin ákvað að koma inn til landingar frá hægri og var flugvélin í hægri beygju yfir landingarþröskuldi. Samkvæmt upplýsingum úr ferðrita flugvélarinnar hallaði flugvélin meira en 11° við landingu og lóðrétt hröðun hennar mældist um það bil 3.9 G.

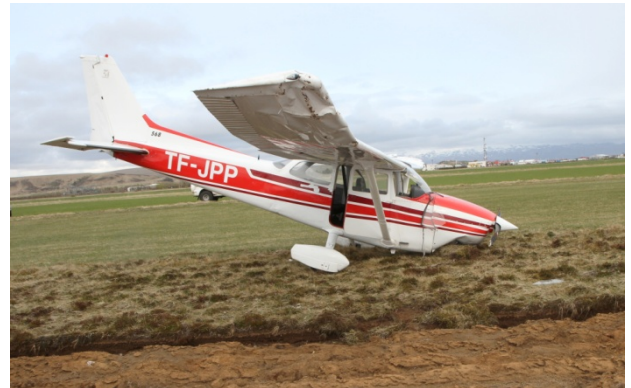
Einkaflugmaður ásamt þremur farþegum hugðist taka á loft til norðurs af Garðsaukabraut við Hvolsvöll. Í flugtaksbruninu fannst flugmanninum sem hann hafði ekki fulla stjórn á flugvélinni þar sem hún leitaði til hægri. Þegar hann reyndi að leiðrétta það fór hæri vængur hennar í jörðina og skall flugvélin að því loknu á flugbrautinni með þeim afleiðingum að nefhjólíð brotnaði. Ekki urðu meiðsl á flugmanni eða farþegum en flugvélin skemmdist töluvert.

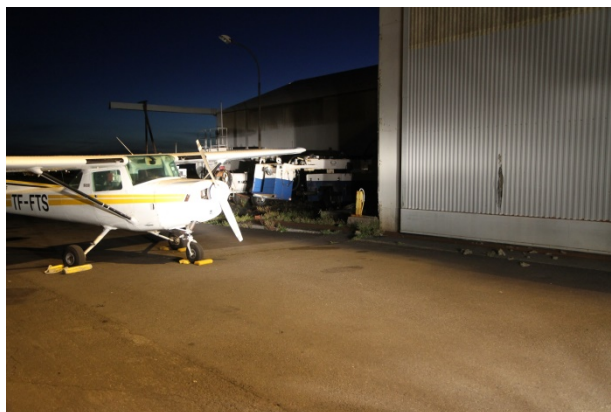
Flugnemi ásamt kennara hugðist fara í kennsluflug frá Reykjavíkurlflugvelli. Þegar ekið var frá stæði fannst flugnemanum sem flugvélin léti ekki alveg að stjórn og ákvað kennarinn að hætta við flugið og ók til baka að viðhaldsskýli til frekari athugunar á flugvélinni. Þegar komið var að skýlinu stöðvaðist flugvélin ekki á tilætluðum stað, snérist skyndilega til vinstri og rakst hreyfillinn við það í skýlishurðina.

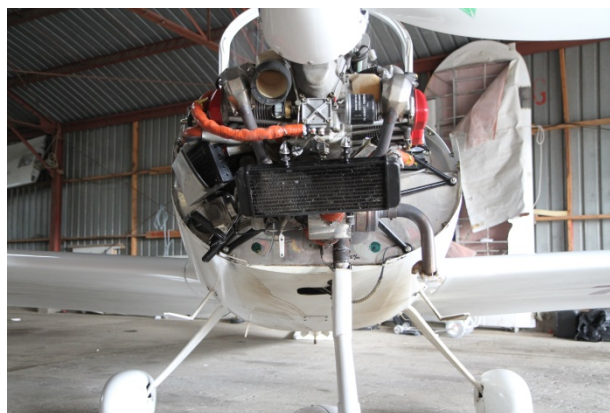
Einkaflugmaður ásamt farþega áætlaði að fljúga mótorsvifflugu frá Melgerðismelum í Eyjafirði til Reykjavíkur. Eftir um það bil 25 mínútna flug fylltist flugstjórnarklefinn af reyk. Svifflugan var þá í um það bil 9000 feta hæð yfir sjávarmáli. Flugmaðurinn lýsti yfir neyðarástandi og ákvað að snúa svifflugunni til baka og lenda aftur á Melgerðismelum.

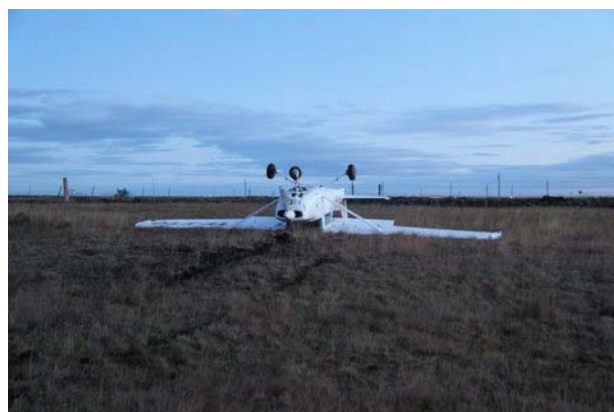
Eftir snertilendingu á flugvellið á Hellu náði flugvélin ekki upp nægilegum hraða fyrir flugtak og ákvað flugmaðurinn að hætta við flugtak. Hann dró þá afl af hreyfli og bremsaði. Flugvélin rann fram af brautarenda, nehjól grófst í mjúkan jarðveg og flugvélin steypist fram yfir sig.

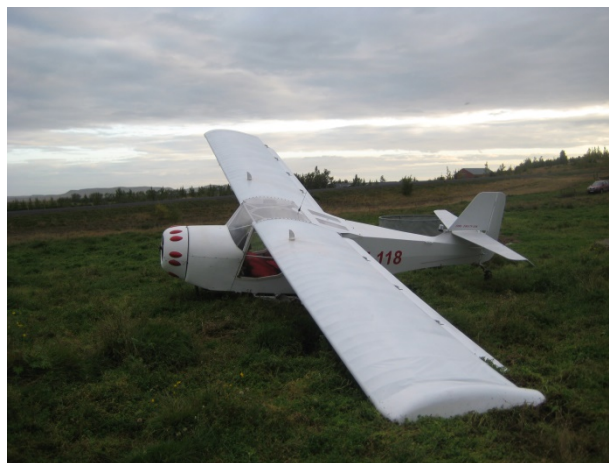
Fisflugmaður var á flugi yfir Suðurlandi ásamt farþega þegar hreyfillinn missti afl. Fisflugmaðurinn lenti fisinu á túni við Hestakrá á Skeiðum. Í landingunni brotnaði vinstra aðalhljólið af og annar vængendinn skemmdist.

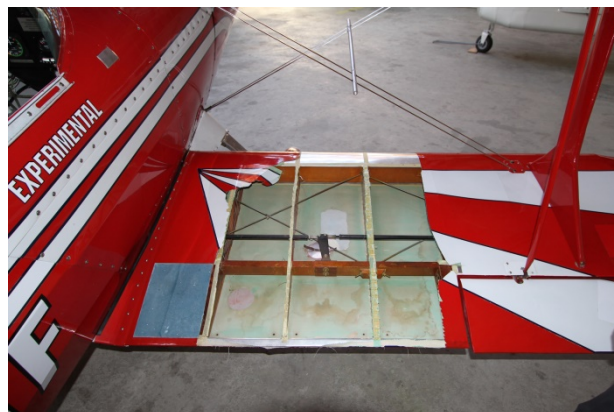
Flugmaður var í listflugsæfingum á um það bil 160 hnúta hraða þegar dúkur á hægri neðri væng rifnaði af að hluta. Flugmaðurinn ákvað þá að lenda flugvélinni og gekk það vel.

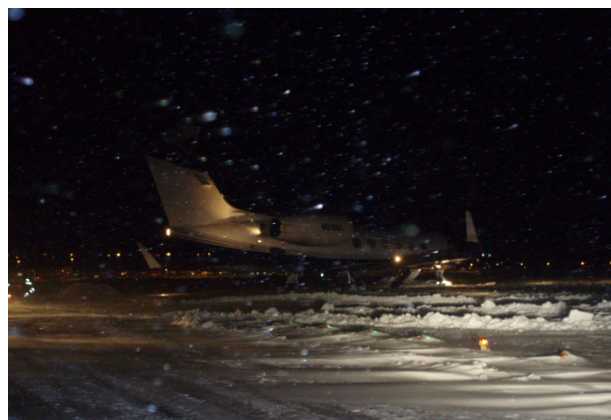
Eftir landingu á flugbraut 02 á Keflavíkflugvelli varð áhöfnin vör við að bremsuskilyrði voru slæm við enda flugbrautarinnar. Í stað þess að reyna að beygja vélinni til vinstri og aka inn á N-4 eins og flugturninn hafði fyrirskipað, ákvað flugmaðurinn að beina flugvélinni áfram og inn á öryggissvæðið þar sem hún hafnaði í snjóskafli. Flugvélin skemmdist ekki.

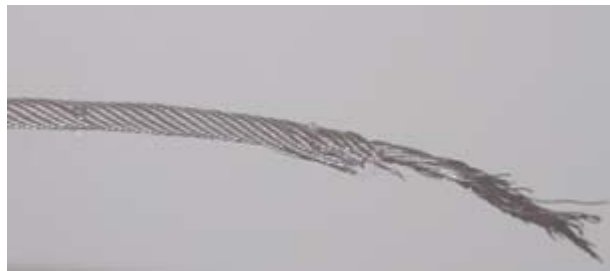
Þyrla Landhelgisgæslunnar var á æfingu austur af Vestmannaeyjum ásamt varðskipinu Þór, þar sem verið var að æfa björgun úr sjó. Sigmaður var látinn síga úr þyrlunni í sjóinn til að sækja mann sem átti að bjarga. Við aðgerðina slitnaði vírinn á spilinu. Varaspil þyrlunnar var notað til að ná mannum úr sjónum.

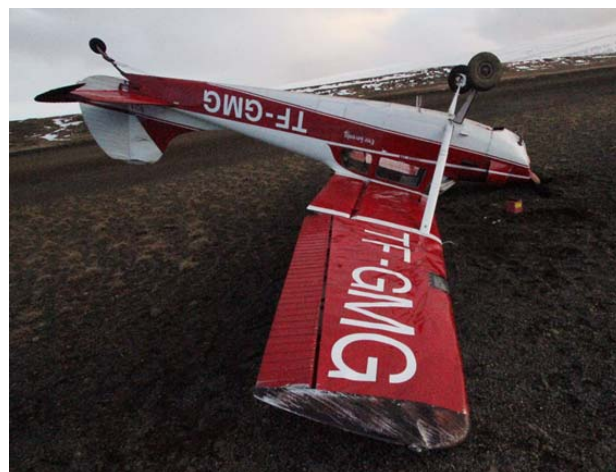
Flugmaður var að lenda í hliðarvindi á flugvelli á Stórákroppi. Í landingunni hlekkist flugvélinni á og fór hún út af flugbrautinni. Í kjölfarið stakkt flugvélin á nefið og hafnaði á hvolfi.

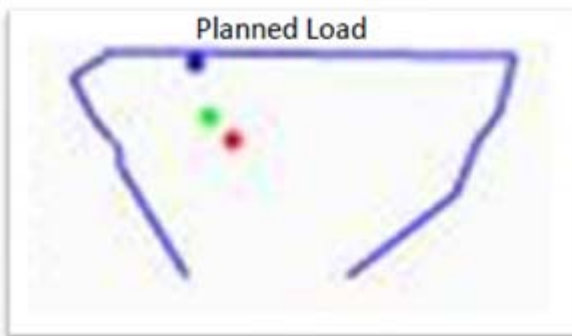
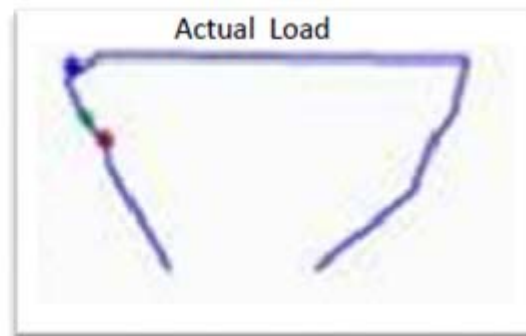
Í flugtaki vöruflutningaflugs tók flugstjóri flugvélarinnar eftir því að flugvélin svaraði ekki beitingu stjórnvela eins og búast mátti við. Við komu á áfangastað kom í ljós að hleðsla flugvélarinnar var ekki í samræmi við hleðsluskrá með þeim hætti að hleðslan var rétt framan við fremri hleðslumörk við flugtak.

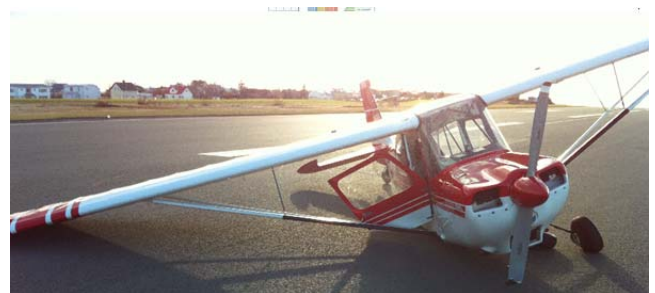
Einkaflugmaður ásamt einum farþega var að koma inn til landingar á flugbraut 13 á Reykjavíkurlugvelli á TF-FUN sem er stélahjólsvél. Í landingu virtist sem vindhviða kæmi undir vinstri væng og lyftist flugvélin tvisvar sinnum frá jörðu. Eftir það stélkastaðist hún í landingarbruninu með þeim afleiðingum að hægri aðalhjólábúnaður gaf sig.

Við rannsókn kom í ljós að vindur mældist 75°/12 hnútar með hviðum í 17 hnúta þegar atvikið átti sér stað (kl. 18:55) en mesta hviðan mældist um kl. 18:50.

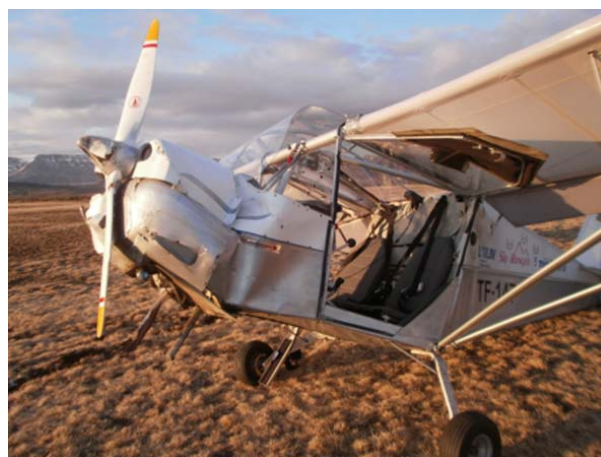
Fisflugvél TF-147 var í landingu á Hólmsheiði. Aðflugið var eðlilegt. Vélin settist mjúklega á öll hjól og í landingarbruni hugðist flugmaðurinn draga af afli hreyfilsins en tók stýriþinna aftur í stað inngjafarhandfangs. Við þetta fór flugvélin aftur í loftið reisti sig u.þ.b. 45° og flaug upp í um þriggja metra hæð. Í kjölfarið var stýriþinna ýtt fram. Vélin kom harkalega niður á vinstra hjól, lyftist á ný og flaug um 7 metra uns hún lenti að nýju.

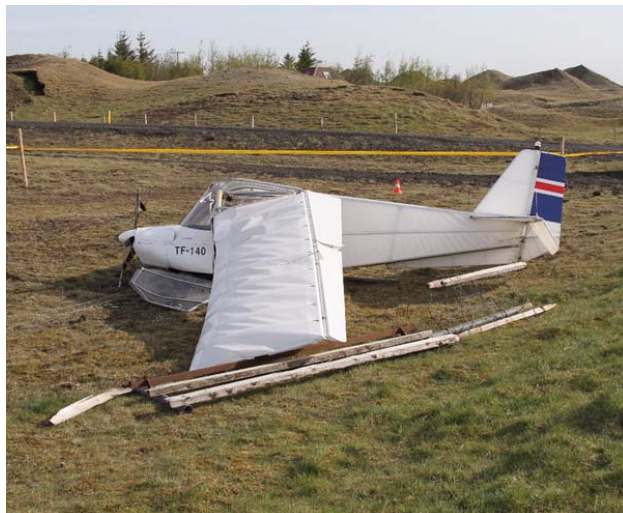
Flugmaður á TF-140, sem er fisflugvél af gerðinni Skyranger, hugðist lenda á túni við tjaldsvæði þar sem vélhjólakeppni fór fram við Kirkjubæjarklaustur. Fisflugmaðurinn flaug yfir svæðið til þess að athuga aðstæður til landingar og ákvað að lenda til vesturs. Í landingunni ákvað fisflugmaðurinn að hætta við landinguna en tókst ekki að hefja flug á ný og hafnaði á girðingu við enda landingasvæðisins með þeim afleiðingum að fysið skemdist töluvert. Flugmann og farþega sakaði ekki.

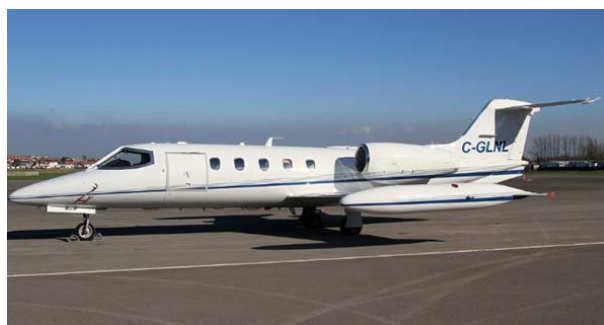
Um 270 NM austur af Keflavíkflugvelli kom upp rafmagnsbrunalykt í farþegarými og stjórnklefa flugvélarinnar, en opið er þar á milli. Einnig myndaðist vægur ljós reykur sem aftraði þó ekki sjón né skyggni. Flugvélin var þá í 37.000 feta hæð. Áhöfnin setti upp súrefnisgrímur samkvæmt verklagi, lækkaði flugið og snéri inn til Keflavíkflugvallar. Við rannsókn kom í ljós að bilun var að finna í víftu fyrir stjórnklefann.

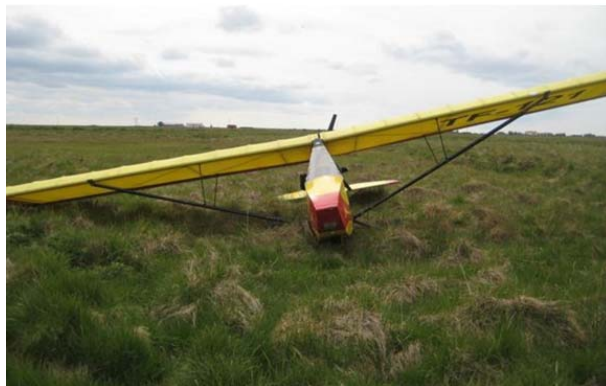
Fisflugvél TF-121 var í umferðarhring um Selfossflugvöll þegar hreyfill missti afl. Fisflugmaðurinn sá fram á að ná ekki inn á flugbrautina og lenti því við Votmúlaveg.

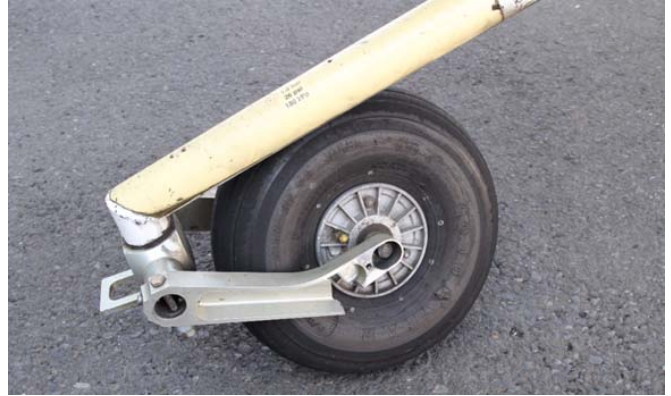
Eftir landingu kom í ljós að nefhjólsbúnaður hafði brotnað.

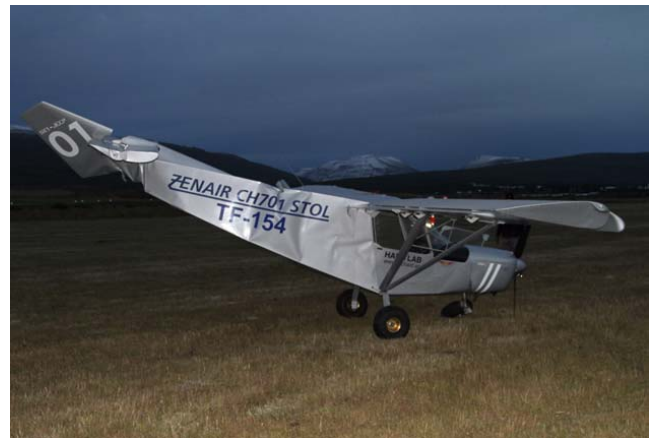
Stél fisflugvélarinnar rakst niður í snertilendingu með þeim afleiðingum að það laskaðist og flugmaðurinn missti stjórn á vélinni. Í kjölfarið fór fisflugvélin stjórnlaust út af flugbrautinni, stakst á nefið, snérist hálfhring og hafnaði að lokum á aðalhjólunum.

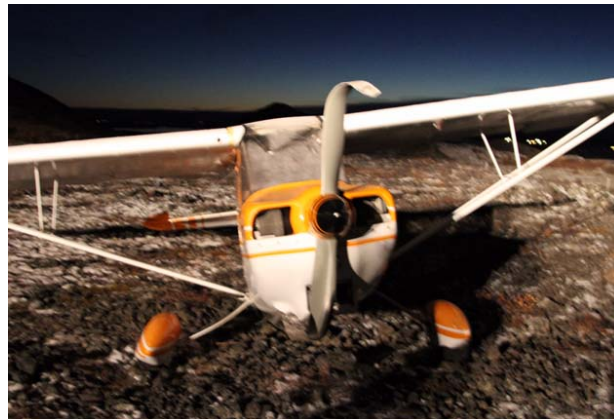
Flugmaður í einkaflugi ásamt einum farþega var að lenda á flugbraut 20 á Reykjahlíðarflugvelli í Mývatnssveit eftir um það bil tveggja klukkustunda flug. Skömmu eftir landingu sveigði flugvélin til vinstri, út af flugbrautinni og fram af brún sem er í um það bil 20 metra fjarlægð frá flugbrautinni. Flugvélin hafnaði á grýttum jarðvegi um sex metrum neðar en yfirborð flugbrautarinnar. Flugmann og farþega sakaði ekki en flugvélin skemmdist töluvert.
