ÁRSSKÝRSLA RNF

ÁRSSKÝRSLA
RANNSÓKNARNEFNDAR
FLUGSLYSA
2008

ÚTGEFANDI: RANNSÓKNARNEFND FLUGSLYSA

DESEMBER 2009

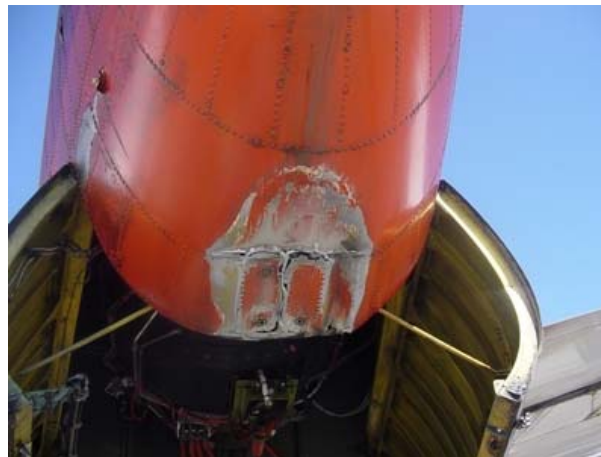
On August 1st, 2005, at 22:30 GMT, TF-ATJ took off from Miami International Airport. The flight was destined for Madrid, Spain. During rotation, following the take-off roll, the tail section of the aircraft contacted the runway. During the rotation the Flight Engineer noticed the Cargo Door Light flickering momentarily but did not mention this to the pilots until established at cruise altitude. After discussing the causes of the light the flight crew dismissed it as being a problem related to pressurization of the fuselage. The flight crew was thus unaware of the tail strike and continued the flight to Madrid. The flight crew that took over the aircraft in Madrid discovered scrape marks on the tail section during the pre-flight inspection and notified the operator and the previous flight crew. The aircraft was grounded and repairs were made by IBERIA maintenance on behalf of Air Atlanta. The operator notified authorities that initiated an investigation. The AAIB in Iceland was nominated as the investigating body in charge of the investigation and the NTSB nominated an accredited representative. The take-off bug card listed the rotation speed as 139 knots. The AFM rotation speed is 165 and the estimated liftoff speed 176 knots. The data shows the aircraft was rotated at a

speed of 147 knots or 18 knots below the AFM rotation speed. It was difficult to ascertain from the data from the FDR where the tail strike might have occurred.

The investigation did not reveal how the rotation speed was obtained by the crew for the take-off. It could also not be established whether the bug card was cross-checked as standard operating procedures stipulate.

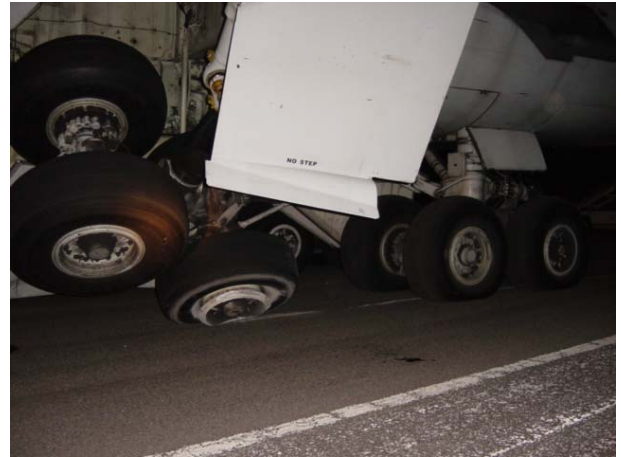
The crew turned the aircraft back to the airport and landed on the same runway as they took-off from. Before landing the left landing gear failed to extend despite repeated efforts by the crew to extend it.

The crew made an emergency landing with the left landing gear only partially extended. Just before the aircraft stopped at the end of the runway the gear collapsed. The aircraft was jacked up and the gear extended manually to facilitate towing from the runway. No injuries were to the flight crew (3), relief crew (3), and ground engineer (1), who were on board.

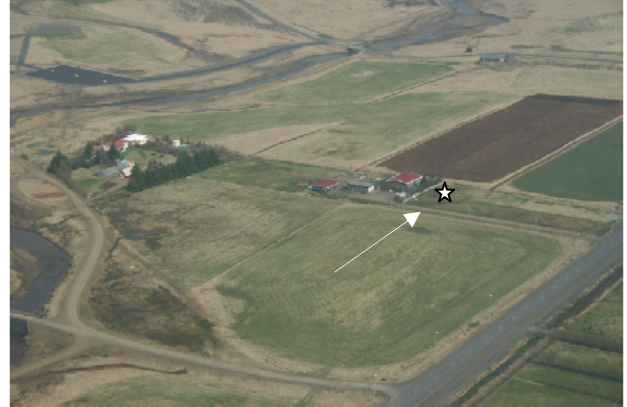
Að sögn flugmannsins lenti hann á flugvelli við Geysi um kl. 19:35 og fór þaðan áleiðis til Reykjavíkur um kl. 19:50. Flugmaðurinn athugaði með stöðu eldsneytis með því að kíkja í eldsneytistankana fyrir brottför frá Geysi og taldi hann það vera nægjanlegt fyrir flug til Reykjavíkur. Þegar flugvélin var yfir Mosfellsheiði fór hreyfillinn skyndilega að hökta og stillti flugmaðurinn þá eldsneytiskranann yfir á hinn tankinn og gekk hreyfillinn þá eðlilega í um það bil tvær mínútur en fór þá að hökta aftur og stöðvaðist síðan. Flugmaðurinn undirbjó því nauðlendingu á túni norðan við Þingvallaveg en kom of hátt inn til landingar með þeim afleiðingum að flugvélin hentist yfir skurð við enda fyrirhugaðs landingarsvæðis, krækti þar í girðingu og hafnaði í garði við bæinn Víði. Nauðlendingin var um kl. 20:31. Hvorki flugmann né farþega sakaði en flugvélin skemmdist töluvert. Á myndinni má sjá landingarsvæði og stefnu flugvélarinnar ásamt þeim stað þar sem hún hafnaði.

Við rannsókn kom í ljós að ekkert nýtanlegt eldsneyti var að finna í eldsneytistönkum flugvélarinnar. Ef ofangreindir flugtímar eru lagðir saman mun flugvélin hafa verið á flugi í 4 klst. og 47 mínútur. Að viðbættum gangtíma hreyfils fyrir flugtak á Reykjavíkflugvelli, Vestmanneyjarflugvelli og fyrir brottför frá Geysi má ætla að hreyfillinn hafa gengið um eða yfir fimm klukkustundir. RNF telur líklegustu orsökina fyrir því að hreyfillinn missti afl vera þá að eldsneytið gekk til þurrðar og þá vegna þess að flugmaðurinn misreiknaði sig við áætlun á flugþoli flugvélarinnar.

RNF vill benda flugmönnum á upplýsingabréf sem Flugmálastjórn Íslands gaf út í kjölfar slyss er varð í Garðsárdal 5. ágúst 2001. Slysið varð þegar flugvél af gerðinni Piper PA-38 112 nauðlenti eftir að eldsneytið gekk til þurrðar

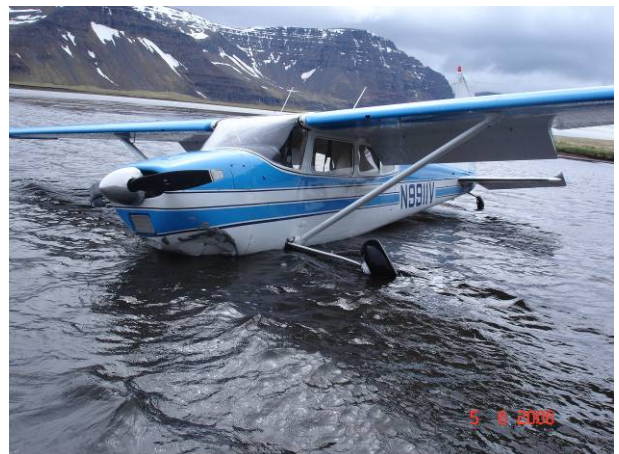
According to the pilot the touchdown was normal and after approximately 30-40 meters (98-131 feet) he applied power again. Just after rotation and initial climb the engine RPM suddenly dropped. The engine started sputtering and sounded like it was going to stop. The pilot removed power by throttling back in an attempt to keep the engine running. The pilot's attempts were not successful and the engine stopped running.

The pilot quickly glanced at the aircraft instruments and engine controls to find reasons for the engine stopping. He made no changes to the fuel selector valve or engine

control settings but focused on maintaining control of the aircraft and keeping the airspeed above stall.

The aircraft touched down hard on the main landing gears in the knee-deep water beyond the landing area. The pilot secured the aircraft by switching off the master switch, turning the magnetos off, and putting the fuel selector valve to the off position. The pilot was not injured and left the aircraft unassisted.

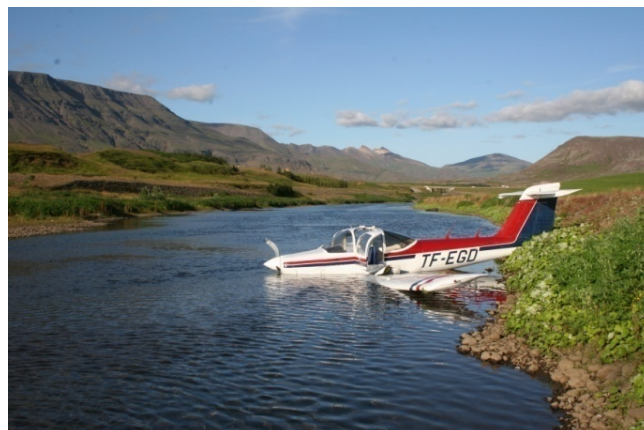
Í flugtakinu varð flugmaðurinn var við að flugvélin náði aðeins um 50 hnúta hraða og reyndi því að létta á nefhjólínu með því að toga í hæðarstýrið. Þegar lítið var eftir af flugbrautinni setti hann vængbörð í 10° til þess að reyna að lyfta flugvélinni af flugbrautinni en án árangurs. Hann taldi að þá hefði flugvélin náð um 60 hnúta hraða. Flugvélin tókst ekki á loft á flugbrautinni, fór gegnum girðingu við enda flugbrautarinnar og lyftist þá frá jörðu að sögn flugmannsins en rak því næst aðalhjól í upphækkaðan veg sem liggur að flugvellinum með þeim afleiðingum að flugvélin hafnaði í Leirvogsa sem liggur meðfram flugvallarsvæðinu. Flugmann og farþega sakaði ekki en flugvélin skemmdist töluvert.

Miðað við það veður sem flugmaðurinn taldi vera reiknast hliðarvindur um 7,5 hnútar og mótvindur um það bil 0.5 hnútar. Áætluð flugtaksþyngd reiknast 1.759 pund eða 89 pundum yfir hámarks flugtaksþyngd flugvélarinnar. Flugbrautin á Tungubakkaflugvelli er 525 metra löng samkvæmt flugmálahandbók Flugmálastjórnar Íslands og samkvæmt handbók flugvélarinnar er nauðsynleg flugtaksvegalengd 454 metrar. Flugtakshraði samkvæmt handbókinni er 53 hnútar (63ja hnútar yfir hindrun). Í handbókinni er miðað við malbikaða og þurra flugbraut og 1.670 punda flugtaksþyngd.

Við rannsóknina kom fram að veðurmælingar á Korpu kl. 15:00 þennan dag mældu hita 16,5 °C og vind 139°/4,9 hnútar. Veðurmælingar á sama stað kl. 16:00 eða um 14 mínútum eftir slysið sýndu að vindurinn hafði snúist í 303°/5,1 hnútar og mældist hiti þá 16,3°C. Miðað við veðurmælingar á Korpu kl. 16:00 reiknast hliðarvindur 4 hnútar og meðvindur 1 hnútur.

Við rannsóknina kom fram að hreyflinum var ekki gefið fullt afl áður en bremsum var sleppt. Á myndbandi sem náðist af flugtakinu mátti sjá að nefhjólíð lyftist frá jörðu í tvígang áður en flugvélin fór fram yfir flugbrautarenda án þess að flugvélin tækist á loft. Eftir að flugvélin var komin fram yfir flugbrautarendann mátti sjá að vængbörð voru sett niður.

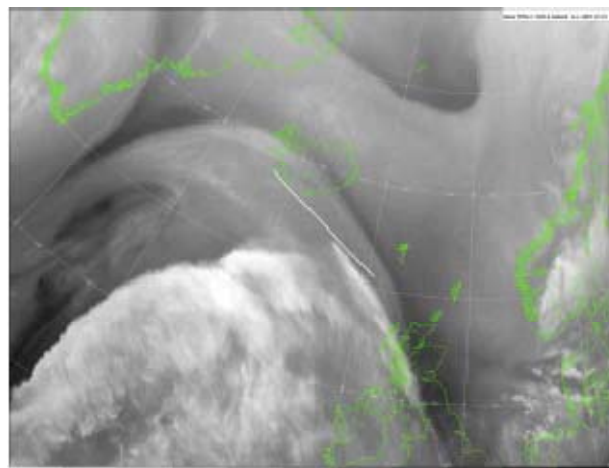
Skömmu eftir að flogið hafði verið um flugleiðsögupunktinn RATSU (um klukkan 09:58) tóku flugmenn eftir trefjaskýjum framundan. Flugstjórinn bað flugmann um að kveikja á sætisbeltaljósum í farþegarými til öryggis. Yfirflugfreyja hringdi í flugstjórnarklefa til að spyrjast fyrir um væntanlega ókyrrð þar sem flugið hafði verið mjög kyrrt fram til þessa. Flugstjórinn sagðist ekki vita hvort að um ókyrrð yrði að ræða eða ekki en óskaði þess að gengið yrði frá matarvögnum í eldhúsum og að flugfreyjur settust einnig niður. Flugstjórinn byggði þessa ákvörðun sína á lögum skýjana, fyrri reynslu, vindum í lofti og hversu lítil ókyrrð hafði verið í fluginu fram til þessa.

Skömmu eftir samtalið við yfirflugfreyjuna kom högg á flugvélinu og hún féll um 300 til 400 fet. Flughæðin var hækkuð á ný og flugumferðarstjórn í Skotlandi látin vita af ókyrrðinni. Flugstjórinn mat ástand í farþegaklefa með því að tala við allar flugfreyjur sem voru við vinnu í farþegarými. Engin meiðsl voru tilkynnt á farþegum og voru allar farþegar spenntir í belti fyrir utan einn sem var að koma af salerni. Þrjár flugfreyjur hlutu minniháttar

áverka í ókyrrðinni og farþegarýmið varð fyrir skemmdum. Flugstjórinn tók ákvörðun um að halda flugi áfram til Parísar.

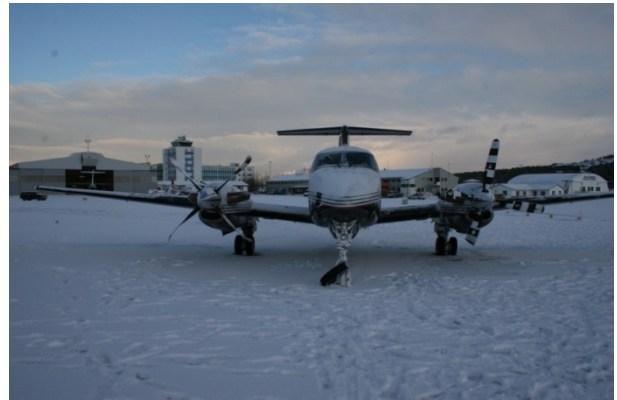
Þann 11. janúar 2007 hugðist áhöfn á flugvélinni TF-FMS, sem er tólf sæta, tveggja hreyfla flugvél af gerðinni Beech King Air B200, fljúga með farþega frá Reykjavík til Akureyrar og aftur til baka sama dag. Áhöfnin mætti um kl. 10:30 í flugskýli nr. 8 á Reykjavíkflugvelli þar sem flugvélin var staðsett og undirbjó flugið. Flugstjórinn í þessu flugi hafði flogið flugvélinni reglulega en þetta var fyrsta flug flugmannsins á TF-FMS. Í undirbúningi fyrir flugið aflaði áhöfnin sér meðal annars veðurupplýsinga sem gáfu til kynna að veður væri gott á flugleiðinni frá Reykjavík til Akureyrar en búast mætti við éljagangi í Reykjavík eftir kl. 12:00. Áætluð brottför frá Reykjavík var kl. 12:00 og um kl. 11:45 var flugvélin dregin út úr upphituðu flugskýli þar sem hún hafði verið í nokkra daga. Þá var úrkomulaust og bjart yfir. Skömmu síðar mættu fyrstu farþegarnir og var þá úrkomulaust en þegar síðustu farþegarnir mættu (um kl. 12:00) var byrjað að snjóa. Þegar farþegarnir og áhöfnin gengu um borð var snjóföl á vængjunum. Flugstjórinn strauk hendinni yfir vængina til þess að fullvissa sig um að snjórinn væri laus og virkaði snjórinn á hann sem „fínasti dúnn“. Vængurinn var að hans sögn sléttur og ófrosin undir. Það snjóaði þó töluvert að mati flugstjórans. Þegar hreyflar voru ræstir tók áhöfnin eftir því að snjórinn fauk af vængjunum í kringum hreyflana en snjór sat á ytri hluta vængjanna.

Kl. 12:12 fékk áhöfnin heimild til að aka í brautarstöðu fyrir flugbraut 13. Þegar ekið var frá flugskýli 8, um akbraut ECHO og í brautarstöðu las áhöfnin gátlista og hlustaði á veðurupplýsingar fyrir Reykjavíkflugvöll (ATIS) sem lesnar voru inn kl. 12:03. Upplýsingarnar gáfu meðal annars til kynna að skyggni væri 2 km. Að sögn áhafnar var lítið skyggni þar sem flugvélin var staðsett við flugskýlið en þegar ekið var eftir flugbrautinni í brautarstöðu var skyggnið betra. Skömmu áður en flugvélin var komin í brautarstöðu eða kl. 12:17 spurði flugumferðarstjóri í flugturni áhöfnina hvort mikil hálsa væri og fékk svar um að bremsan væri að „detta niður“. Um það bil hálfri mínútu síðar tilkynnti áhöfnin að flugvélin væri komin á enda flugbrautarinnar en flugumferðastjórinn sá þá ekki til flugvélarinnar. Að sögn flugstjórans sá hann brautarljósinn næstum alla leið og Öskjuhlíðina úr brautastöðu. Fyrir flugtak bað flugstjórinn flugmanninn um að fylgjast með snjónum á vængjunum í flugtakinu og ef snjórinn færi ekki af vængjunum áður en

80 hnúta hraða væri náð þá myndu þeir hætta við. Flugtakið hófst kl. 12:18 og gaf flugmaðurinn hægri vængnum gaum og tók eftir því að snjórinn fór af vængnum og tilkynnti flugstjóranum það. Farþegar sem höfðu útsýni yfir vængi flugvélarinnar tóku eftir því að ís og snjór höfðu safnast á þeim fyrir flugtak og í flugtakinu tóku þeir eftir því að það losnaði af að hluta. Þegar flugvélin náði 100 hnúta hraða togaði flugstjórinn í hæðarstýrið til þess að lyfta flugvélinni af flugbrautinni. Í flugtakinu hristist flugvélin talsvert og hallaði til vinstri. Flugstjórinn beitti þá hallastýrunum til þess að reyna að leiðrétta það en það dugði ekki til og varð þá var við að flugvélin var komin út fyrir flugbrautina vinstra megin. Þar sem flugvélin lét ekki að stjórn ákvað flugstjórinn að draga afl af hreyflunum og hætti við flugtakið.

Flugvélin fór þá eftir jörðinni utan flugbrautarinnar og veitti flugstjórinn því athygli þegar flugvélin fór yfir flugbraut 06/24 að hún stefndi á stæði sunnan við flugskýli nr. 1. Hann reyndi því að beina flugvélinni til hægri og aftur inn á flugbraut 13. Um það leyti stöðvaði flugstjórinn hreyflana. Flugvélin fór yfir flugbraut 01/19 og byrjaði að sveigja til hægri í átt að flugbraut 13. Í sveigjunni fór vinstri loftskrúfa og skrokkur á rafmagnskassa. Flugvélin fór eftir það á ljósaskilti og stöðvaðist þvert á flugbraut 13, rétt austan við akbraut ALPHA.

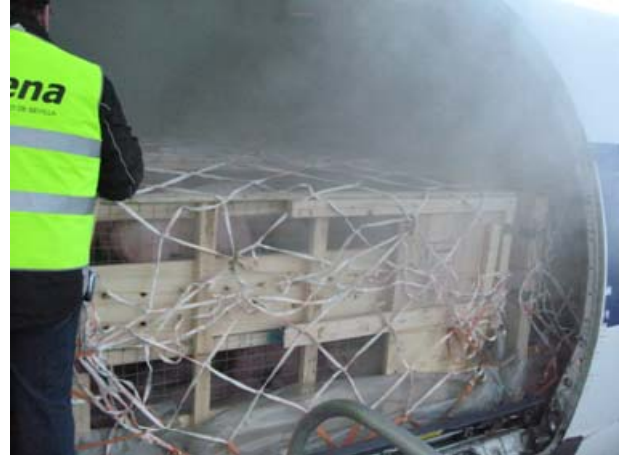
Alvarlegt flugatvik M-01507/AIG-05 TF-FIG Boeing 757 Vestur af Grænlandi 11. mars

TF-FIG var í vöruflutningaflugi með yfir 700 grísi á leið frá Kanada til Rússlands með viðkomu á Íslandi. Þegar flugvélin var um það bil 100 sjómíli vestur af Narsarsuaq varð áhöfnin vör við að jafnþrýstingur var óstöðugur og óskaði því eftir lækun úr FL 350 í FL 280. Ekki reyndist unnt að verða við þeirri heimild. Um það bil 30 mínútum síðar féll jafnþrýstingur snögglega ásamt því að viðvörðunarljóð (Master warning sound) heyrðist í flugstjórnarklefanum. Áhöfnin lýsti því yfir neyðarástandi, breytti stefnu um 30° til hægri og lækkaði flugið í FL 175. Eftir lækun varð jafnþrýstingur stöðugur (6000'). Áhöfnin hélt þannig áfram til Keflavíkurflugvallar og lenti þar. Eftir landingu var ekki unnt að ræsa aukastöð (APU) en eftir að slökkt hafði verið á hreyflum var vörurýmið opnað til þess að loftræsta og veita dýrunum ferskt loft. Málinu var

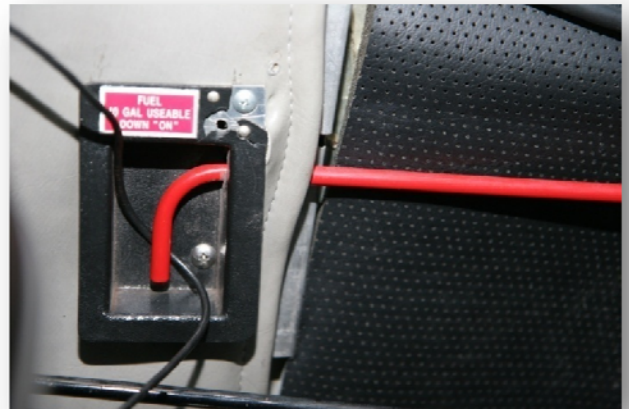
Alvarlegt flugatvik M-01607/AIG-06 TF-FAC Belanca Melgerðismelar 28. mars

Þann 28. Mars 2007 var einkaflugmaður að fljúga á flugvélinni TF-FAC í lágflugi yfir flugvöllinn á Melgerðismelum. Þegar flugvélin var í um það bil 50 feta hæð yfir flugbraut 22 fannst flugmanninum að snúra, sem tengd var úr farsímanum hans í heyrnatólin, hafi flækst í einhverju og togaði hann því kröftuglega í snúruna. Skömmu eftir það missti hreyfill flugvélarinnar skyndilega afl. Hraði flugvélarinnar var þá að sögn flugmannsins um það bil 120 hnútar. Flugmaðurinn beindi flugvélinni þá upp og náði um það bil 200 feta hæð. Hann ákvað þá að nauðlenda flugvélinni á vegi sem framundan var (Eyjafjarðarbraut) og tókst landingin vel. Eftir landinguna tók flugmaðurinn eftir því að skrúfað hafði verið fyrir eldsneytiskranann að mestu og taldi hann sig í ógáti hafa skrúfað fyrir eldsneytiskranann með því að krækja ofangreindri snúru í hann og líklega lokað fyrir kranann með því að toga í snúruna. Á myndinni hér að neðan má sjá hvernig snúran hefur líklega krækst í kranann.

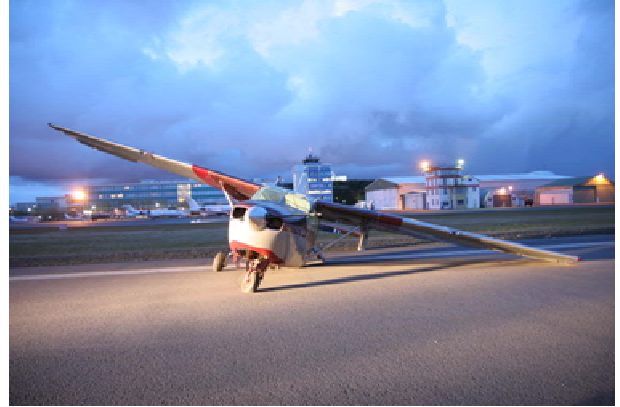
Flugslýs **M-02307/AIG-11** N442MT Cessna 336 Reykjavíkflugvöllur 23. maí

Einkaflugmaður var í ferjuflugi með flugvélina N442MT frá Kanada til Spánar með viðkomu á Grænlandi og á Íslandi. Flugmaðurinn áætlaði að kom inn til landingar á flugbraut 01 en á lokastefnu taldi hann flugvélina vera of hátt og ákvað hann að gera fráhrarfsflug og koma aftur inn til landingar á sömu flugbraut. Á lokastefnu fékk flugmaðurinn þær upplýsingar frá flugturni að hjólin væru ekki niðri og gerði hann því annað fráhrarfsflug. Þegar flugvélin var í um það bil 100 til 200 feta hæð missti annar hreyfillinn afl en þessi flugvél er tveggja hreyfla þar sem önnur loftskrúfan er að framan og hin að aftan. Flugmaðurinn ákvað nú að koma inn til landingar á flugbraut 13. Fyrir landingu fóru hjólin ekki niður með eðlilegum hætti og setti hann því hjólin niður handvirkt. Í landingunni gaf annað aðalhjólanna sig.

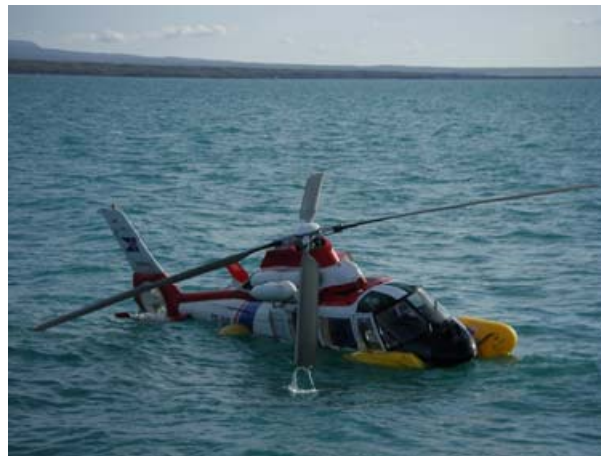
Áhöfnin á TF-SIF var við björgunaræfingu yfir sjó við Straumsvík. Sigmaður var að sækja fólk úr Björgunarbátnum Einari Sigurjónssyni en það var hluti æfingarinnar. Þegar þyrlan var í um það bil 40 feta hæð yfir björgunarbátnum og björgunarmaður hafði sigið niður í bátinn varð áhöfnin vör við aflmissi hreyfils/hreyfla, snúningur aðalþyrils féll og viðvörunarhljóð heyrðist í flugstjórnarklefanum. Áhöfnin undirbjó þá nauðlendingu á sjó meðal annars með því að virkja flot þyrlunnar og beina henni frá björgunarbátnum. Eftir landingu á sjónum gekk áhöfnin frá þyrlunni og yfirgaf hana með aðstoð áhafnar björgunarbátsins. Skömmu síðar hvolfdi þyrlunni í sjóinn. Rannsókn á málinu var ekki lokið þegar ársskýrslan fór í vinnslu og verður niðurstaðan því að bíða næstu ársskýrslu.

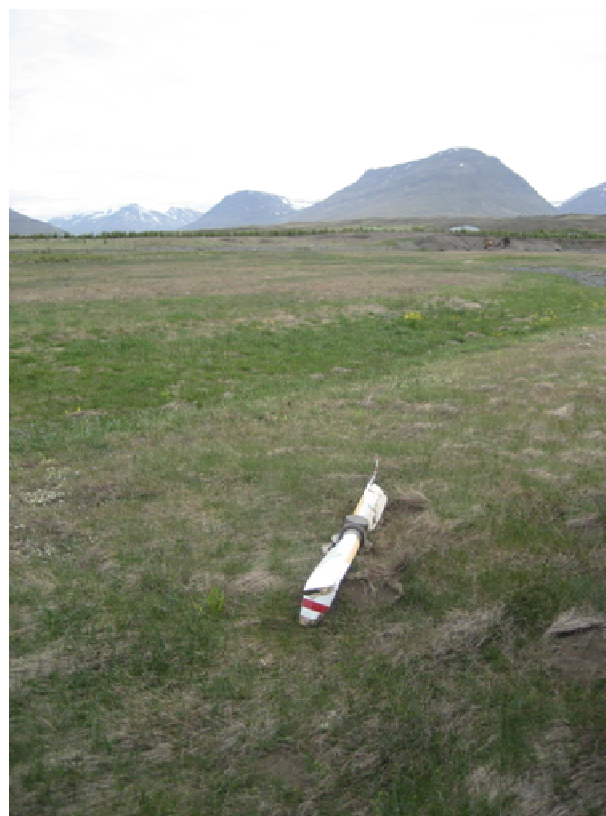
Í upplýsingum frá framleiðanda kom í ljós að í þeim tilfellum sem slíkt hefur komið fyrir hefur nýlega verið skipt um loftskrúfu, svo var einnig í þessu tilviki. Líklegasta orsök þess að loftskrúfan losnaði af er vegna þess að ekki var farið rétt að þegar hún var sett á.

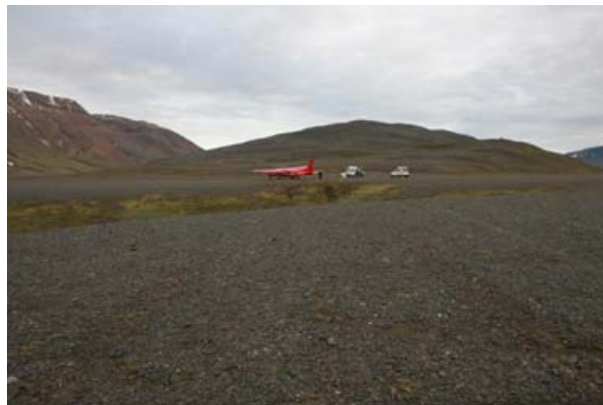
Flugmaður ásamt þremur farþegum var í einkaflugi um landið og hafði lent á flugbraut í Nýjadal. Eftir landingu ók flugmaðurinn flugvélinni utan flugbrautarinnar og eftir vegslóða í átt að skála sem staðsettur er skammt frá flugbrautinni. Eftir stutta heimsókn í skálanum hugðist flugmaðurinn, ásamt farþegunum, taka á loft frá þeim stað sem flugvélin stóð en áttaði sig ekki á því að jörðin var ekki slétt framundan. Flugvélin hafnaði því á barði með þeim afleiðingum að hjólabúnaður skemmdist og loftskrúfan fór í jörðina og skemmdist. Rannsóknarnefnd flugslysa lokaði málinu með bókun 18. Júní 2009.

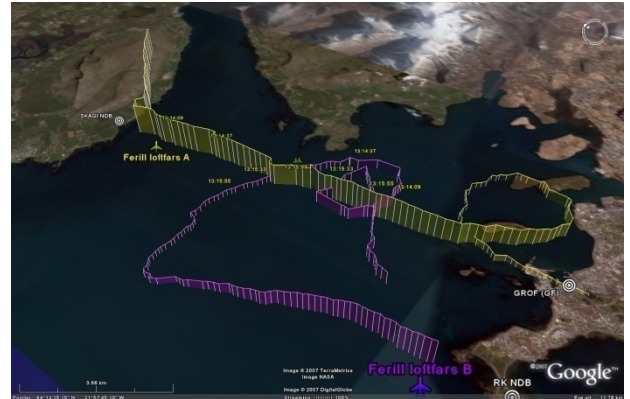
Hæðaraðskilnaður var, að sögn flugmanna í loftfari A, 200 fet samkvæmt árekstrarvara. Hæðaraðskilnaður samkvæmt ratsjargögnum var 1796 fet og var fjarlægðin á milli vélanna þá 0,23 sjómílar (Nm).

Lofftar B var í blindflugsæfingum á sjónflugshemild (VFR) með talstöðvarsamskipti við Reykjavíkuraðflug. Sjónflugsskilyrði (VMC) voru við Reykjavíkurlugvöll á þessum tíma en austur af Reykjavík voru blindflugsskilyrði (IMC) vegna skýja og var loftfar B því í blindflugsskilyrðum norðaustur af Reykjavík.

Rannsóknarnefnd flugslysa telur líklegt að ratsjársvari í loftfari B hafi sent frá sér nokkrum sinnum merki um ranga flughæð sem varð þess valdandi að árekstrarvari í loftfari A gaf viðvörun um of lítin aðskilnað á milli loftfaranna. Aðskilnaðurinn á milli loftfaranna hafi þó aldrei orðið minni en 1.796 fet og 0,23 sjómílar eins og fram kom á ratsjargögnum.

Rannsóknarnefnd flugslysa hafði samband við framleiðanda ratsjársvara í loftfari B. Framleiðandi kannaðist ekki við vandamál tengdum merkjum um rangar flughæðir í ratsjársvörum. Ratsjársvari í TF-FTN sendi frá sér skeyti um rangar flughæðir og beinir Rannsóknarnefnd flugslysa því til Flugskóla Íslands að láta yfirfara kerfi er tengjast ratsjársvara í TF FTN.

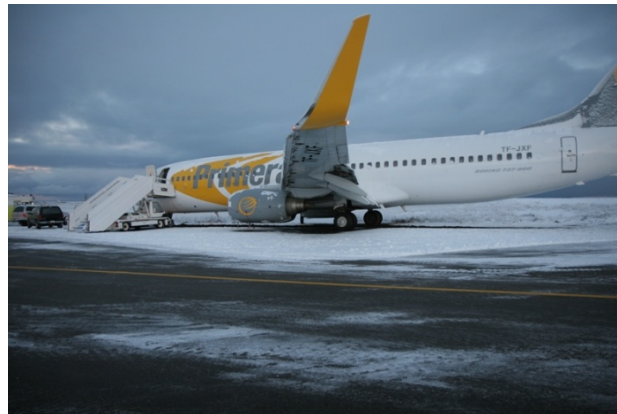
During landing, the aircraft contacted the runway and then bounced up into the air again before full runway contact was made with the main landing gear tires followed by the nose landing gear tire.

The aircraft was not decelerated enough when nearing the runway end so the PF attempted to turn the aircraft onto taxiway November at the end of the runway.

The aircraft skidded off the taxiway and came to rest parallel to the taxiway with the nose landing gear and the right main landing gear off the paved surface.

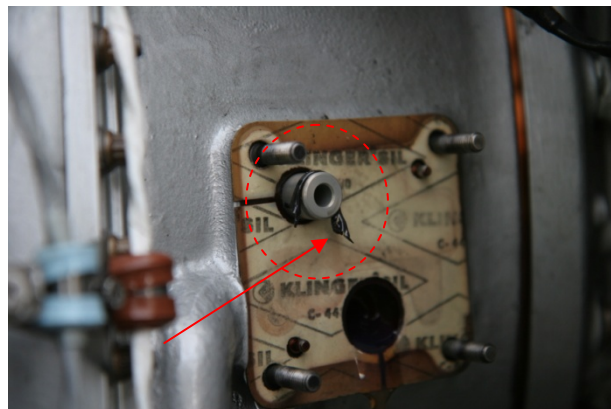
Við vettvangsrannsókn kom í ljós að olíuþrýstingur féll sökum olíuleka í nauðbeitingardælu (feathering pump) í hægri hreyfli þar sem gúmmíhringur á kefli hafði slitnað (sjá mynd).

Við rannsókn kom í ljós að þetta var þekkt bilun hjá framleiðanda og var unnið að lausn. Endurbætur hafa nú verið gerðar á keflinu og því hefur verið skipt út á öllum flugvélum flugrekandans. Samkvæmt upplýsingum frá framleiðanda hefur ekki verið tilkynnt um samsvarandi bilanir á þeim hreyflum sem úrbætur hafa verið gerðar á.

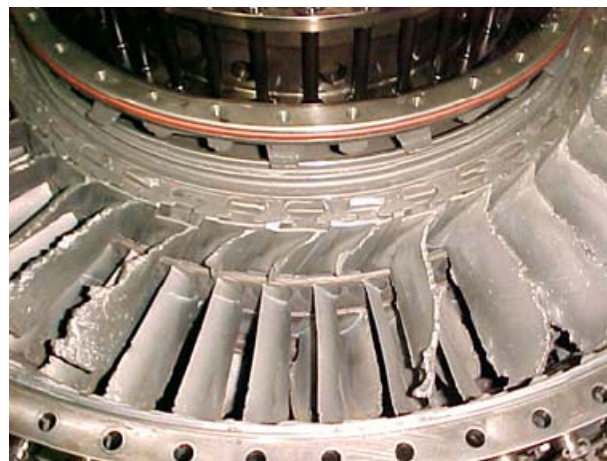
TF-ELK var í flugtaki á Bangalore í Indlandi þegar áhöfnin varð vör við háan hvell, ljósbjarma og viðvörun um eld í hreyfli númer 2. Áhöfnin hætti við flugtak á um það bil 120-130 hnúta hraða og virkjaði báðar slökkviflöskurnar fyrir hreyfilinn. Það dugði ekki til en með aðstoð flugvallarslökkviliðs reyndist unnt að slökkva eldinn. Rannsóknaraðilar í Indlandi tóku málið til frumrannsóknar. Við rannsóknina kom í ljós að málmþreyta hafði valdið því að blásarablöð hreyfilsins (fan blades) brotnuðu. Rannsóknarnefnd flugslysa lokaði málinu með bókun 18. Júní 2009.

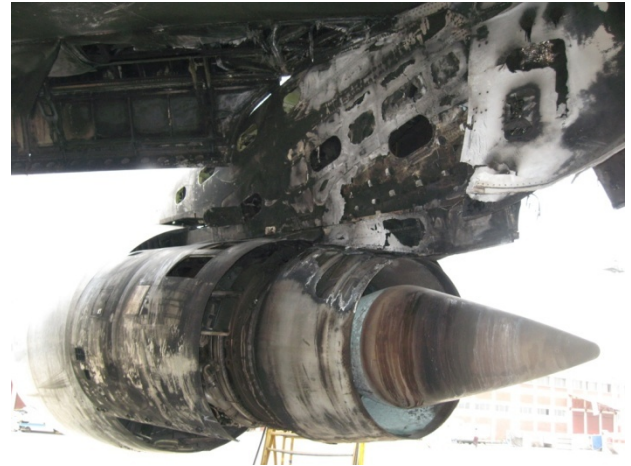
The aircraft was on a flight from Madinah, Saudi Arabia to Dhaka, Bangladesh. The flight was uneventful and the landing was regular (gentle) and according to procedures. The fuel consumption during the flight was a little more than calculated in the flight plan but nothing unusual evaluated by the captain. During landing roll the crew received a question from the tower controller asking if operation was normal. As there was no indication in the cockpit the crew responded by confirming that the aircraft was operating normal and asked for a reason for this question. The tower controller explained that they observed a smoke coming from the aircraft and activated the fire department that already was in alert status. At the time when the aircraft was exiting runway 14 the crew received fire indication on engine nr. 3. The crew then activated fire extinguishing bottles for engine nr. 3 and shut down all engines as they were located on the taxiway at the end of the runway (South taxiway). The fire department arrived at the aircraft and started to extinguish the fire using 3 fire trucks.

Meanwhile the crew evacuated the aircraft using one escape slide on the right side (R1) and two escape slides on the left side (L1 and L2). Passengers and crew evacuated without major injuries. Few of them however received minor injuries during the evacuation. The picture demonstrates the damages to the aircraft (engine #3).

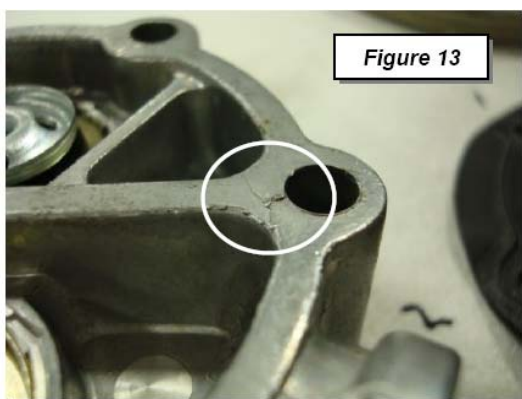
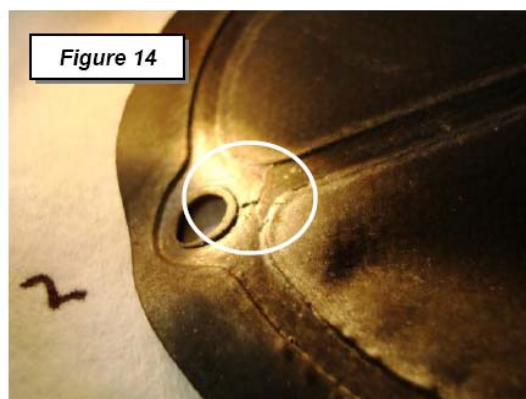
During startup of N6243M (Cessna T206) at Reykjavik Airport (BIRK), the engine caught fire. The pilot quit starting the aircraft, shut-off the fuel supply, exited the aircraft with a fire extinguisher and extinguished the flames in and around the engine cowlings. The aircraft sustained some minor fire damage to the engine cowlings.

AAIB Iceland was notified and verified the engine driven fuel pump was leaking fuel around one of the bolt holes. The fuel pump (Kelly Aerospace pump model LW 15473, serial number 2907, manufactured 29th week of 2007) was sent to Kelly Aerospace in a sealed container only to be opened by an NTSB investigator. The pump was inspected at Kelly Aerospace on May 22, 2008. Present for the inspection were a principal inspector from the FAA on behalf of the NTSB and AAIB Iceland, air safety investigator for Cessna Textron, air safety investigator for Lycoming, product support and analytical person from Kelly Aerospace, and a warranty person from Kelly Aerospace.

A teardown inspection was accomplished on the returned pump. Three production acceptance tests and two additional tests verified that the fuel pump leaked. A small teardrop tear in the main diaphragm adjacent to

bolt #2 was noted. The teardrop tear was a result of a casting flaw in the pump housing. In addition Kelly Aerospace sampled existing diaphragm stock for further manufacturing defects and sampled several units that had processed through the affected manufacturing steps to determine if any defects were noted, that may have contributed to this failure. It was determined that bolts, that hold the cover at the bottom of the unit in-place, were unevenly torqued. The pump was tested in 5 psi increments from 30 psi to 45 psi. The pump leaked at all pressure levels. The location of the fuel leak was observed to emanate adjacent to bolt #1. The FAA has requested formal corrective action from Textron Lycoming through the FAA Office that has Certificate Management for Textron.

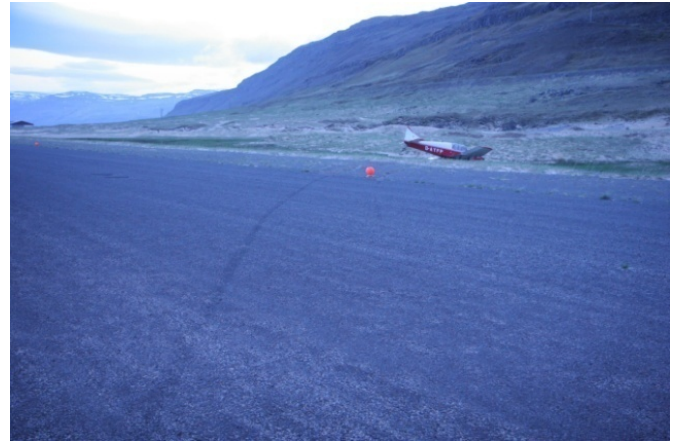
Lendingarbúnaður flugvélarinnar skemmdist töluvert ásamt vængjum, skrokk og hreyfli. Samkvæmt upplýsingum frá Veðurstofu Íslands var veður á Patreksfirði norðaustan (60 gráður) um 16 hnútar með hviðum allt upp í 25 hnúta.

Samkvæmt upplýsingum frá aðila sem staddur var í flugturni skömmu eftir atvikið sýndi vindmælirinn allt að 28 hnúta vind. Rannsóknarnefnd flugslysa telur að flugvélin hafi stélkastast til hægri vegna viðbragða flugmanns í hviðóttum vindi.

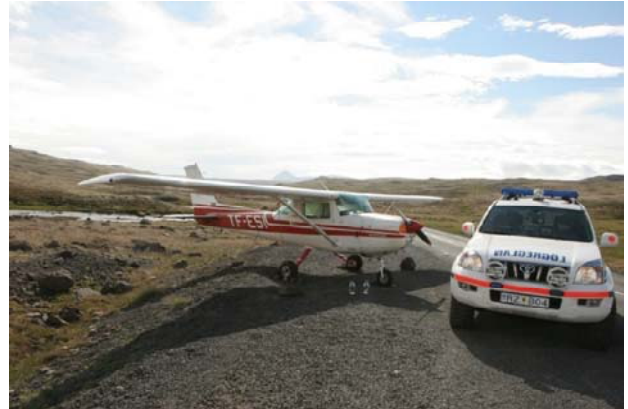
Þar sem umhverfið var grýtt og ekki heppilegt til lendingar ákvað flugmaðurinn að lenda á þjóðvegi 1 í sunnanverðri Holtavörðuheiðinni. Eftir að hafa fylgst með umferð bifreiða á veginum lenti flugmaðurinn til norðurs og tókst lendingin vel.

Við rannsóknina kom í ljós að olíurör innan hreyfilsins losnaði úr sæti sínu. RNF telur líklegustu orsök fyrir því að olíurörið hafi losnað að ekki hafi verið gengið nægilega tryggilega frá því við síðustu yfirferð hreyfilsins og öryggisvír líklega ekki settur á.

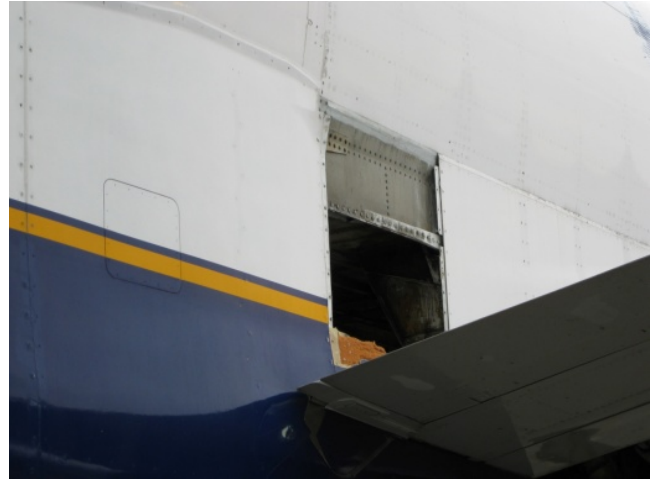
During inspection after landing at JFK airport at New York, it was discovered that a panel located over the right hand wing root was missing. According to the pilot flying he noticed a momentary change in handling of the aircraft as the autopilot was disconnected on approach to runway 22L. Remainder of flight was normal, although a slight right turn tendency was observed during landing roll. Aircraft was taxied to cargo ramp where an aircraft technician noticed the right hand overwing fairing was missing.

service bulletin. Furthermore Icelandair has issued a task card to inspect the panel and its fasteners in accordance with the service bulletin every 3000 flight hours (A6).
