SKÝRSLA

*Rannsóknarnefndar sjóslysa
fyrir árið 1999*

Rannsóknarnefnd sjóslysa
samkvæmt umboði frá samgönguráðherra

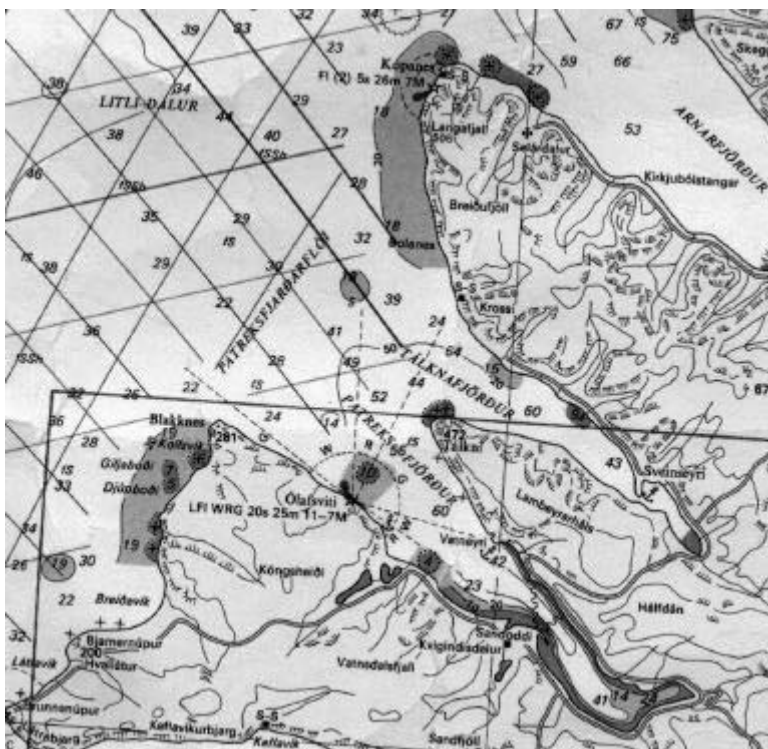
Hásetinn man eftir sér rétt fyrir utan Tálkna en síðan hrökk hann upp við að báturinn strandaði um kl. 12:40. Skipstjórinn skoðaði aðstæður og kallaði síðan eftir aðstoð björgunarsveitar. Var báturinn dreginn af strandstað um kl. 15:30 og til hafnar.

Nefndin telur að orsök strandsins sé óforsvaranleg varðstaða við stjórn og siglingu skips.
