# **Skýrsla**

## **Rannsóknarnefndar sjóslysa**

### **fyrir árið 2003**

Útgefið af Rannsóknarnefnd sjóslysa 2005

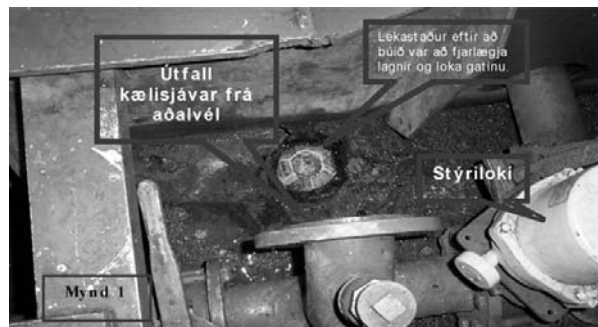
Vélstjórnarnir leituðu betur að upptökum lekans og reyndist hann þá vera á móts við framenda aðal-  
vélarinnar og ofan á tanktoppi soratanks stjórn-  
borðsmegin. Þeir lokuðu fyrir öll sjóinntök og síðu-  
loka og hófust handa við að gera fleiri dælur klár-  
ar ásamt því að opna fyrir neyðarsjólögn fyrir kæ-  
lingu á ljósavél og var hún síðan gangsett. Aðal-  
vélin var stöðvuð kl. 14:25 og atvikið tilkynnt til skipstjóra. Þeir breyttu síðan tengingum á tveimur  
brunadælum og tókst að fá aðra þeirra til að  
lensa. Fleiri skipverjar komu á vettvang og hjálpuðu til við aðgerðirnar. Það kom í ljós að lekinn átti upptök í neðsta hluta útfallsröri kælisjávar að-  
alvélar (sjá mynd nr. 1) og streymdi sjórinn inn í skipið upp af tanktoppi soratanks og að spjaldaloka (síðuloka, botnloka). Vegna aðstæðna reyndist ekki mögulegt að stöðva lekann og var þá farið í að koma lensingu á olíufæðidælu með því að opna fyrir sögið og láta hana dæla út um olíufyllingastút skipsins.

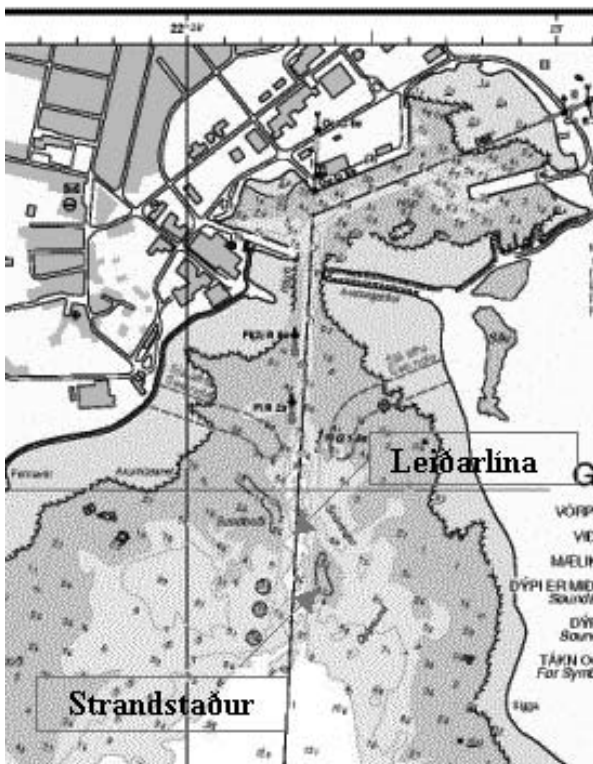
Trinket var siglt í átt að innsiglingarennunni eftir að skipinu var bakkað út úr brimgarðinum við Hópsnes. Þar sem stýrið var fast til bakborða stefndi það í átt að grynningum vestan við innsiglinguna.

OVG kom að Trinket kl. 12:54 á stað 63°49,6500N og 022°25,8554V sem er skammt utan við ytri sjóvarnargarða og um 100 m vestan við leiðarlínu til hafnarinnar. Skipið snéri þá með stefnið í NNV og var hafnsögubáturinn Villi skammt frá og var í sambandi við skipstjóra þess. OVG sigldi vestur fyrir skipið og sigldi með bakborðssíðu þess og náðu skipverjar Trinket að

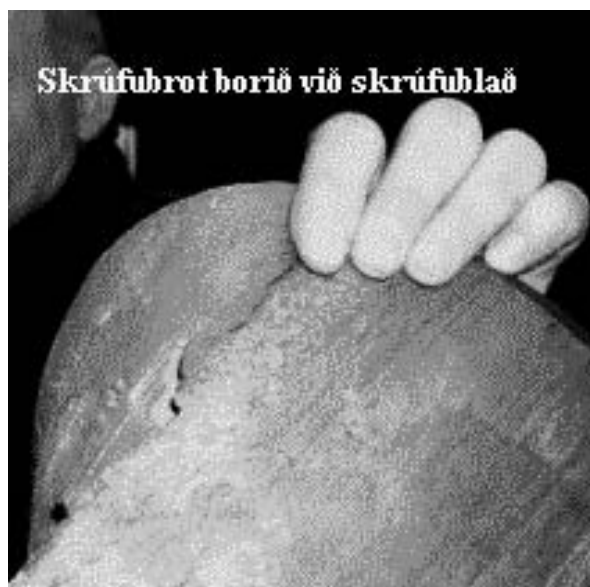
- að bæði gíró-og segulkompás voru réttir og í lagi;
- að samkv. mati björgunarsveitarmanna átti Trinket ekki langt eftir upp í brimgarðinn vestan við leiðarlínuna;
- að skipverjar á Trinket voru komnir fram á bakkann þegar skipið var nærri farið upp í Hópsnesið, tilbúnir að láta akkeri falla.
- að sögn björgunarmanna tók skipið aftur niðri skömmu eftir að það var komið í drátt.
- að RNS stóð fyrir köfun þann 4. mars 2003 til að kanna botninn þar sem óhappið átti sér stað því skipverjar á Trinket vildu meina að inn-siglingarennan væri óhrein. Það kom í ljós að skipið hafði verið of austarlega í merkjunum og lent utan í grynningum suður af svokölluðum Snúningi. Þar fundust málningarflögur á gróti og brot úr skrófu sem passaði við skemmd á skrófu Trinket (Sjá myndir).

- að í fyrri skýrslu skipstjóra kemur fram að kl. 13:15 hafi skipið tekið aftur niðri eða rétt áður en það kom inn fyrir ytri hafnargarðana. Í síðari skýrslu skipstjóra kom ekkert fram um að skipið hafi tekið niðri á nýjan leik.
- að við yfirheyrslur fyrir RNS héldu skipstjóri, yfirstýrimaður og yfirvélstjóri því fram að skipið hefði aðeins tekið einu sinni niðri.

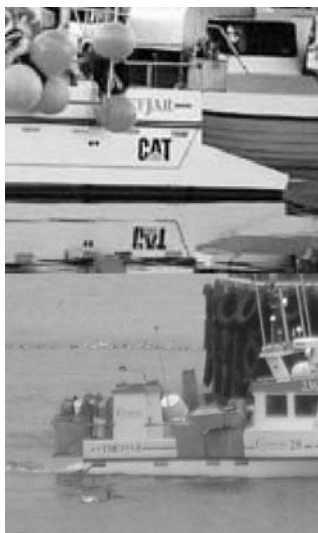
- að báturinn er af svokallaðri “Kleópötru-gerð” nr. 28 og var með flotkassa í skut sem skv. reglum frá þeim tíma mátti ekki vera með dælum í þar sem þeim var einungis ætlað að auka flot og burðargetu. Þessar reglur tilheyrðu takmörkunum um stærð báta í fiskveiðistjórnunarkerfi sem nú er búið að breyta. Myndirnar tvær sýna flotkassann, efri myndin þegar báturinn er léttur og neðri myndin hann lestaðan.

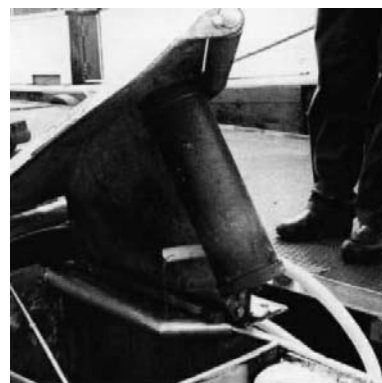
- að drengirnir (sjö og átta ára) töldu sig hafa skrífað fyrir vatnið;
- að slangan var tengd við kúluloka sem var lokaður eða opnaður með því að snúa handfangi 90°. Ekki var hægt að sjá frá lokanum hvort opið eða lokað var fyrir rennslið þar sem

slangan lá um borð í bátinn.

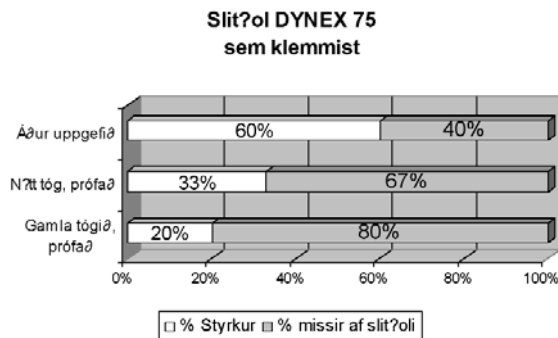
- að við slitpolsprófun hjá Rannsóknarstofnun byggingariðnaðarins á leiðaranum kom í ljós að hann slitnaði við 11,7 tonna álag þar sem það klemmst við annan hnútinn (pelastikk) eða um 20% af uppgefnu slitpóli. Í gögnum um slitpól tógs á það að missa um 40% af slitpóli ef notaðir eru hnútar til festunnar sem klemma tógið. Til samanburðar var nýtt 24 mm DYNEX 75 prófað með sama hætti og slitnaði það við 19 tonna átak. Eins og sjá má á mynd er slitpól þess við að klemmast einungis 33% af slitpóli tógsins en ekki 60% eins og áður var haldið. Rétt er að geta þess að umrædd slitpolsprófun var ekki gerð með viðurkenndum hætti. Hann felur í sér sérstaka meðhöndlun fagmanna og viðurkennds búnaðar sem ekki er til staðar hérlendis. Við þannig prófun er tógið augasplæst og sérstaklega er gætt að ekki komi neinn snúningur á það, auk þess sem teygning er gerð með sérstökum og stöðluðum hætti. Það var hinsvegar mat RNS að þær að-

- að eftir óhappið voru settar pokamottur yfir víraundirlagið á spilinu til hlífðar leiðrunum;
- að hinn slasaði var staðsettur 7 m frá þeim stað þar sem tógið slitnaði og kastaðist við höggið 3 m eftir þilfarinu. Samkvæmt upplýsingum frá framleiðanda DYNEX 75 á þetta efni að falla dautt niður við slit. Ekki er ljóst hvort það var vegna nylon fléttunnar eða þungans að það slóst til um þessa 7-10 m. Eftir að tógið lenti á skipverjanum féll það niður á þilfarið;
- að hinn slasaði var mjög vanur sjómaður og hafði verið mikið á síldveiðum;
- að hinn slasaði var með hlífðarhjálmar á höfði;
- að sögn spilmanns kom það honum á óvart að tógið skaust því það væri alltaf sagt að DYNEX myndi detta dautt ef það slitnaði;
- að þar sem tógið slitnaði var Nylon flétta yfir og hefur hún mögulega valdið því að tógið kastaðist meira en menn gerðu ráð fyrir.
