# **Skýrsla**

## **Rannsóknarnefndar sjóslysa**

### **fyrir árið 2006**

Útgefið af Rannsóknarnefnd sjóslysa 2007  
FORSÍÐUMYND: WILSON MUUGA Á STRANDSTAÐ (16606)

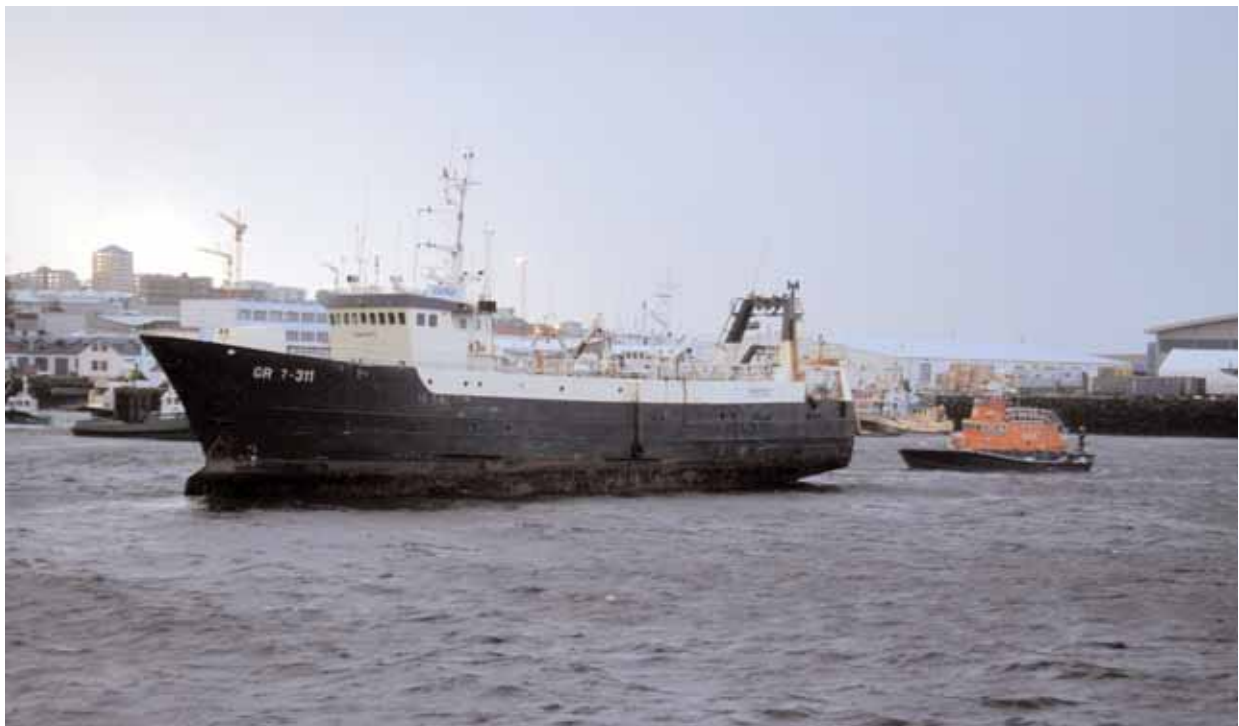
Ikkamiut GR og Serene slitnuðu frá bryggju vegna veðurs í Hafnarfirði 5. nóvember 2006

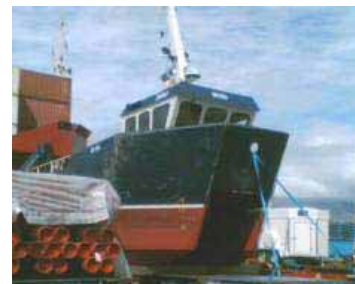
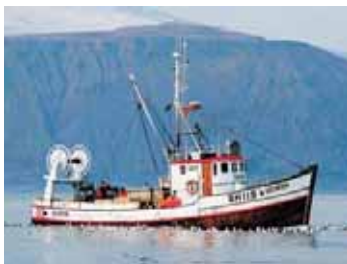
(Mál nr. 09006)

Bessi, brunnbátur sökk í drætti út af Blakknesi. Hann var mannlaus.

(Mál nr. 09906)

Sigurvin GK 119, leki og sökk á Breiðafirði. Mannbjörg.

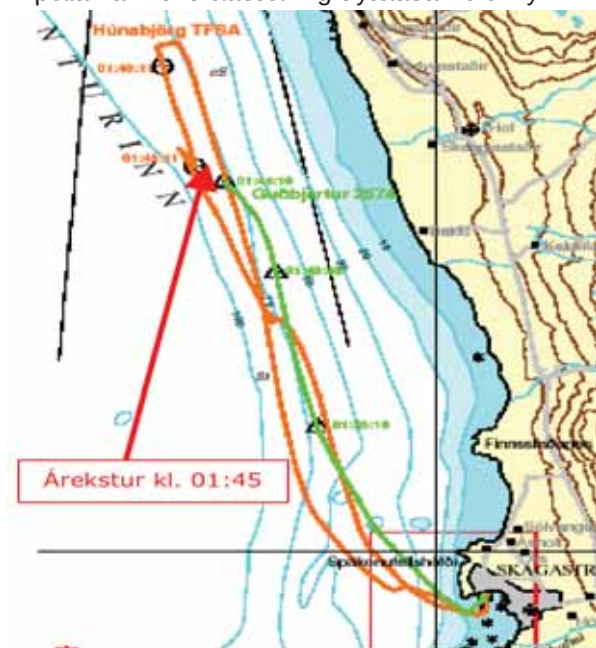
- að GPS siglingatölvur bátanna voru skoðaðar. Um borð í Guðbjarti SH var GPS siglingatölva að gerðinni Koden KGP-913. Ekki tókst að ræsa tækið og við athugun kom í ljós bilun í því. Um borð í Húnabjörgu var tæki af gerðinni Magnavox MX 200. Á tækinu mátti sjá að báturinn hafði snúið við frá norðlægri stefnu á stað 65°55,3N og 20°25,3V og haldið til suðurs. Á stað 65°54,00N og 20°24,78V snéri hann aftur til norðvesturs. Gera má ráð fyrir að þetta hafi verið staðsetning slysstaðarins en fyrir-

Ferilsskráning skipanna úr STK kerfi. Græna línan sýnir feril Guðbjartar og gula línan feril Húnabjargar

vari er settur um nákvæmni tækisins þegar ferillinn er tekinn upp. Fram kom hjá sérfræðingi að Magnavox MX 200 tæki Húnabjargar væri gamalt og hefur ekki þá möguleika sem hægt er að fá úr nýrri tækjum. T.d. er ekki hægt að ná út rafrænum gögnum heldur aðeins hægt að lesa þau af skjánum sem þýðir að dagsetningar koma ekki fram á ferilsskráningu;

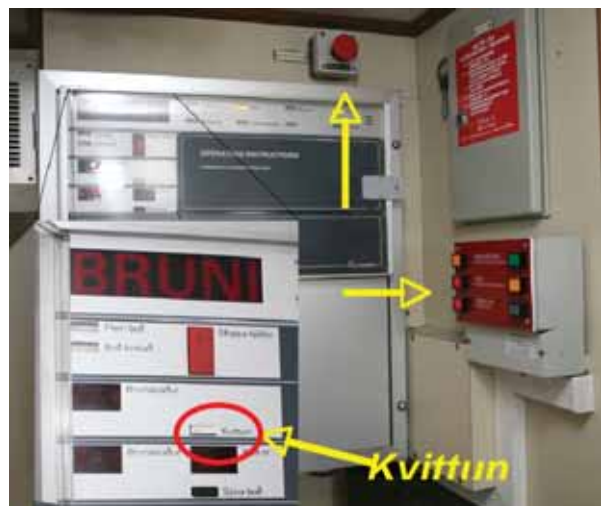
- að ekki var ástand segulrofanna undir ljósabekknunum skoðað sérstaklega og stýriþúnaður þeirra ekki tekinn til varðveislu til að hægt væri að gera faglega skoðun á honum. Ekki er því vitað um ástand hans eftir brunann en þó má sjá á ljósmyndum sem teknar voru á vettvangi að svæðið undir bekknum var lítið brunnið;
- að reykklöfnargríman sem týndist fannst síðar á efsta íbúðargangi þar sem skipverjar ætluðu að hefja fyrstu aðgerðir en þurftu að hætta við vegna reyks og hita;
- að skoðun á skipinu hafði verið gerð síðast 30. ágúst 2005. Þá var brunaviðvörðunarkerfið yfirfarið án teljandi athugasemda;
- að brunaviðvörðunarkerfið var af gerðinni Autronica BV-20 og var talið um 15-16 ára gamalt. Foraðvörðun hafði verið sett í það seinna en óljóst hvenær;

- að brunaviðvörðunarkerfið fór í gang í brú um kl. 14:11 og í vélarúmi. Svo virðist sem bjöllurnar hafi ekki farið í gang annars staðar í íbúðum skipsins. Virkni kerfisins var skoðuð og reyndist það í lagi. Foraðvörðun um eld kemur fyrst í brú og vélarúmi. Hún var stillt á 90 sekúndur. Þegar kvittað (sjá mynd) er fyrir

foraðvörun í brúnni er hægt að setja aðvörunarhringingu niður í íbúðarrýmin með tvennum hætti þ.e. með rofa í brunav-iðvörunarkerfi og með sérstökum hringjara sem staðsettir eru við stjórnbúnað þess (sjá mynd). Þessir rofar voru ekki notaðir. Kerfið þ.e. foraðvörun virkar á sama hátt ef gangsettir eru brunaboðar annars staðar í skipinu;

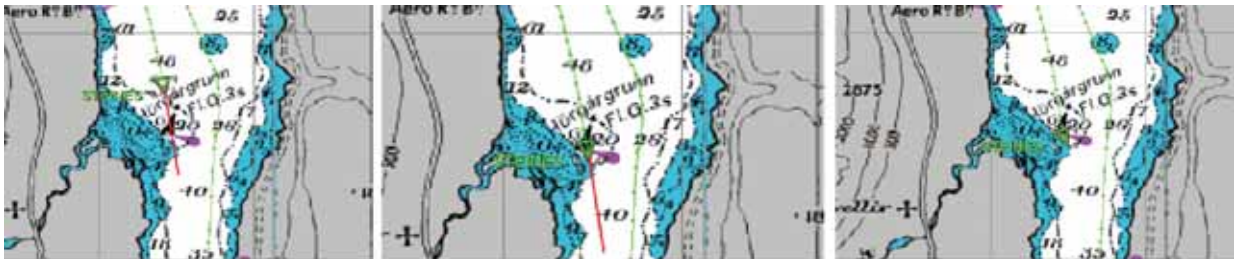
Myndirnar sýna ferilsskráningu Steines úr AIS kerfi (Automatic Identification System) Siglingastofnunar Íslands

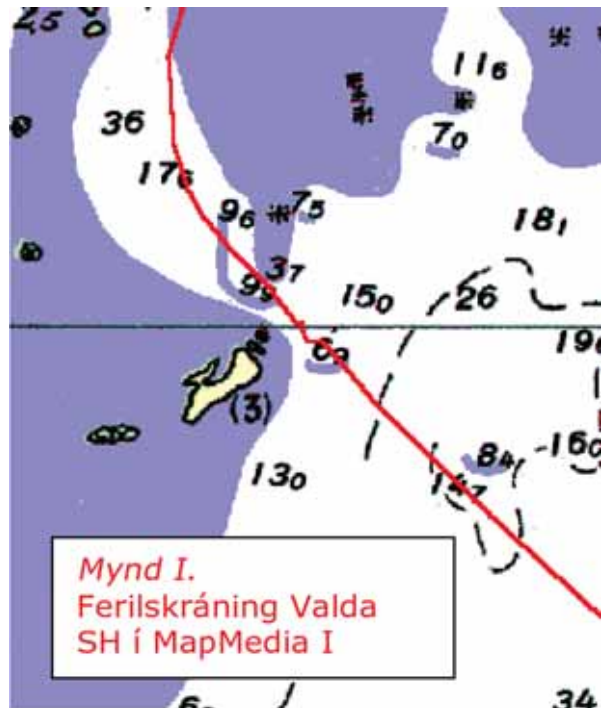
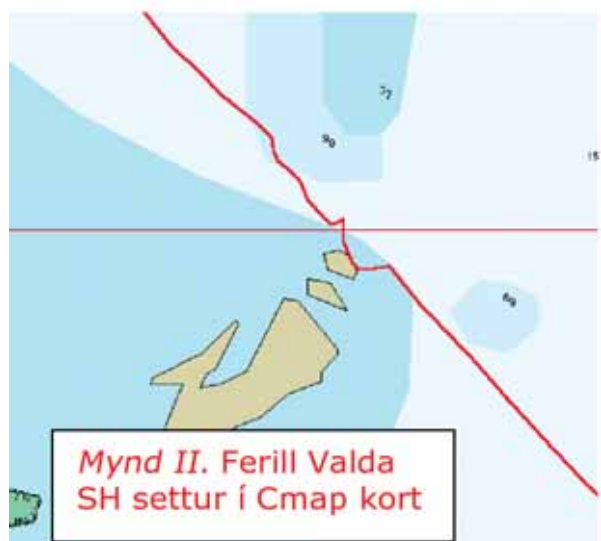
- að skipstjórinn var ókunnugur á svæðinu og hafði ekki farið þessa leið áður;
- á siglingunni kvaðst skipstjórinn hafa siglt á minnkaðri ferð eftir GPS siglingatölvu og ratsjá stillta á 1,5 sjómílna fjarlægð. Ekki var eldri ferilskráning í siglingatölvunni;
- að vegna ágjafar og frosts á leiðinni frá Stykkishólmi hafði ísing hlaðist á brúargluggana og byrgði útsýni. Tvær rúður voru búnar hitaþráðum en skipstjórinn mundi ekki hvort sá búnaður hafi verið notaður;
- að stjórn siglingarinnar var eftir siglingatölvu (Maxsea útgáfa 12) með undirliggjandi rafrænu MapMedia I (sjókort merkt nr. 44

Norðurlíi kv. 1:50.000). Á mynd I. má sjá ferilsskráningu bátsins samkvæmt siglingatölvu. Samkvæmt henni var leið bátsins og staðsetning röng um 135 metra til norðausturs þegar hann strandaði. Á myndinni má sjá þær breytingar sem urðu á ferli bátsins við strandið. RNS lét setja ferilsskráninguna út í Cmap rafrænt kort (mynd II) og sést þar aðdragandi strandsins vel. Samkvæmt upplýsingum skipstjóra tók báturinn niðri og beygði snögglega til bakborða. Ákomur á bátum styðja þessar upplýsingar;

- að ratsjáin hafði ratsjársemi á styrishúsi sem var staðsettur þannig að gúmmíbjörgunarbátar byrgðu endurvörp hans verulega til beggja hliða (sjá mynd III). Í ljós kom að ratsjáin fékk

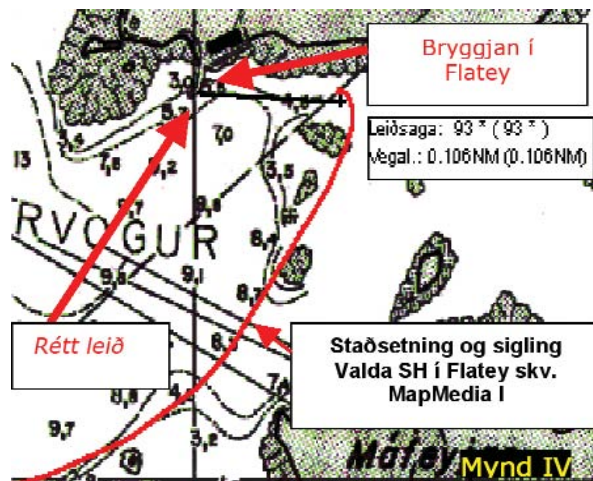
- að önnur siglingatæki sem eru í brú: Tvö GPS staðsetningatæki (Magnawox MX100), Furuno ratsjá GPS32 tengd GPS og dýptarmælir (Koden). Skipstjóra var ekki kunnugt um hvort þessi tæki voru með aðvörunarbúnað;
- að fram kom að sjófarendur vanir þessu svæði eru kunnugir umræddri skekkju í MapMedia I rafræna Norðurlíakorti nr. 44 og Flateyjarkorti nr. 420. Á mynd IV sést vel

skekkja þess við Flatey. Þegar báturinn var kominn að bryggju í Flatey sýndi kortið staðsetningu hans 93 faðma til austurs.

- að rafrænu kortin sunnan fjarða og um Hvammsfjörð voru að sögn skipstjórans nákvæmari. Hann hafði gengið út frá því að það sama ætti við um þetta svæði;
- að samkvæmt upplýsingum frá sérfræðiaðilum eru MapMedia I rafrænu kortin nr. 44 og 420 frá fyrri hluta tíunda áratugarins og voru gerð með viðmiðun frá Reykjavík. Nýrri rafræn kort eins og t.d. Cmap hafa viðmiðun við Hjörsey þar sem umræddum skekkjum hefur að mestu leyti verið eytt.

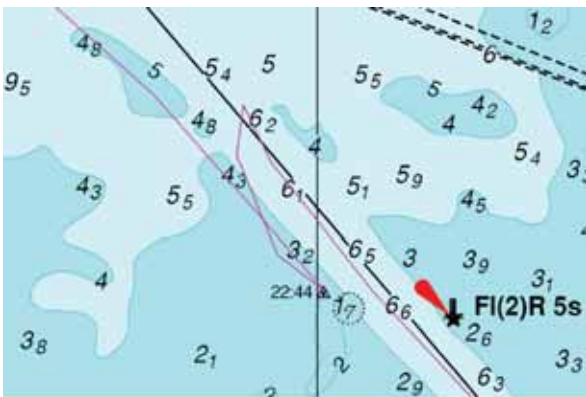
Myndin sýnir siglingaleið og strandstað (Úr STK kerfi)

- að samkvæmt upplýsingum úr STK kerfi er ferill skipsins suðvestur úr innsiglingalínu og hafði verið það alla leiðina. Skipið strandaði vestan ysta stauris í rennunni (sjá mynd);
- að skipstjóri kvaðst hafa farið þessa sömu leið áður á skipi og sami siglingaferill væri enn í siglingatölvunni. Hann hafði þá verið á ferðinni á flóði en í þetta sinn var smástraumsfjara.

Orsök strandsins er að siglt var utan merkrar siglingaleiðar.

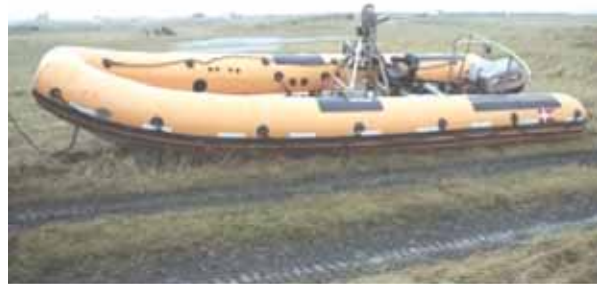
við til varðskipsins. Skömmu síðar reið alda á bátinn með þeim afleiðingum að utanborðsmótorarar hans stöðvuðust. Fljótlega reið annað ólag yfir bátinn, honum hvolfdi og mennirnir fóru allir í sjóinn.

Léttabáturinn ©Fréttablaðið / Vilhelm

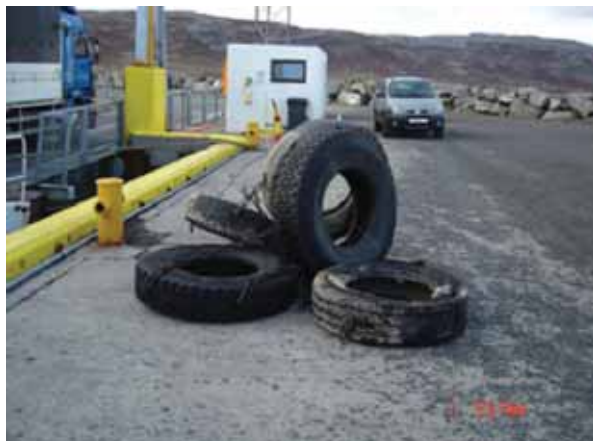
Þegar verið var að bakka skipinu upp með viðlegukantinum og u.þ.b. 5 metrar eftir í ekjubrú stöðvaðist stjórnborðsvélin skyndilega. Í ljós kom að hjólbarðabybba (sjá mynd) hafði losnað frá kantinum og farið í skrúfunu með þeim afleiðingum að hún ásamt öxultengi skemmdust.

- að festingar neðan á hjólbarðabybbunni voru orðnar lélegar og lausar. Útgerð skipsins hafði áður óskað eftir lagfæringum en því hafði ekki verið sinnt. Eftir atvikið voru settar nýjar þybbur (fender pylsur).

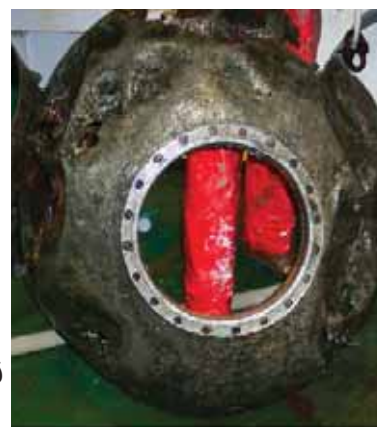
- að um var að ræða skel af duflkúlu (sjá mynd) sem á vantaði annan helminginn. Samkvæmt upplýsingum frá LHG geta tundurdufl verið í allskonar myndum þegar þau koma upp, allt frá því að vera mjög heilleg og í mörgum hlutum eins og þetta;
- að LHG er með sprengjusérfræðinga á vakt

Duflkúlan úr Kleifaberginu

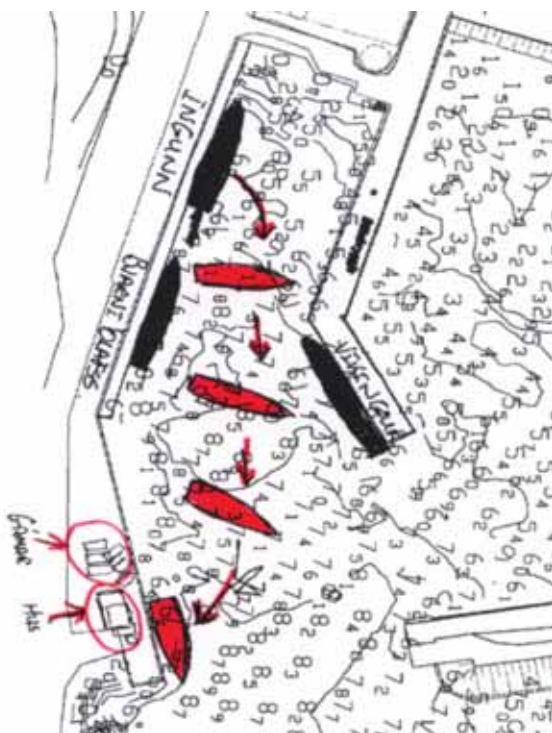
- að fastsetningarpolti hafði brotnað. Talið var að sjór hefði gengið yfir sjóvarnargarðinn og orsakað að pollinn gaf sig. Það sem styður það er að skúr á enda bryggjunnar (sjá mynd) skemmdist og gámar færðust úr stað;
- að skipið var vel bundið með nokkrum landfestarendum (ekki ljóst hvað þeir voru margir) af Dynex ofurtógi án sveigjanlegs búnaðar. Þessi tegund tóga hefur mjög litla teygju (3-4%) miðað við aðrar tegundir og hefur því lítið sem ekkert gefið eftir í þessum átökum;
