## Skýrsla RNS

Rannsóknarnefnd sjóslysa

# Skýrsla Rannsóknarnefndar sjóslysa fyrir árið 2008

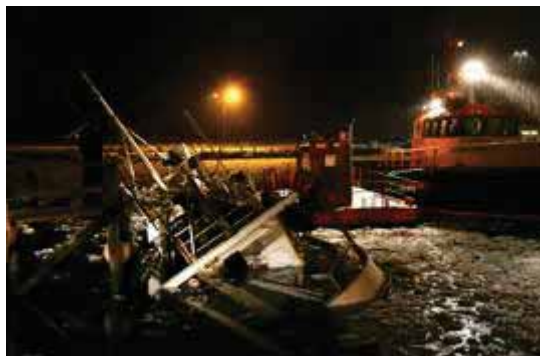
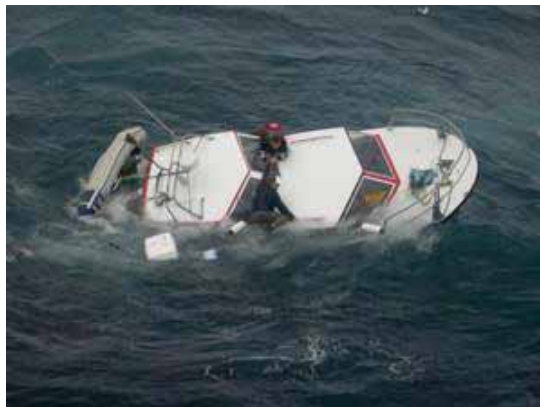
Myndirnar tengjast málum nr. 01808 og 10808.

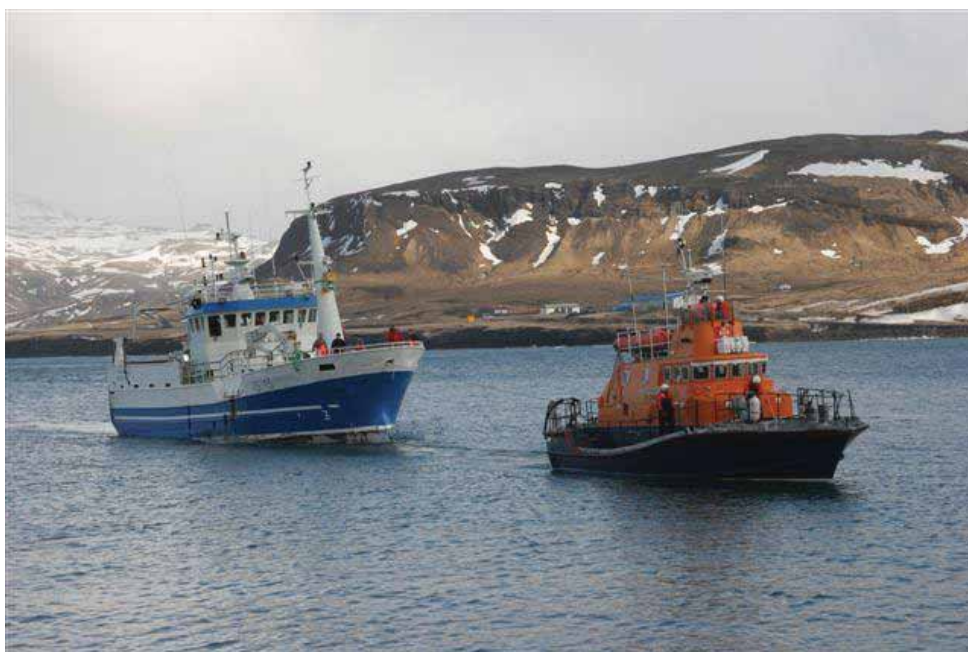
Þorlákur ÍS dreginn til hafnar í Ólafsvík af björgunarskipinu Björg©Alfons Finnsson

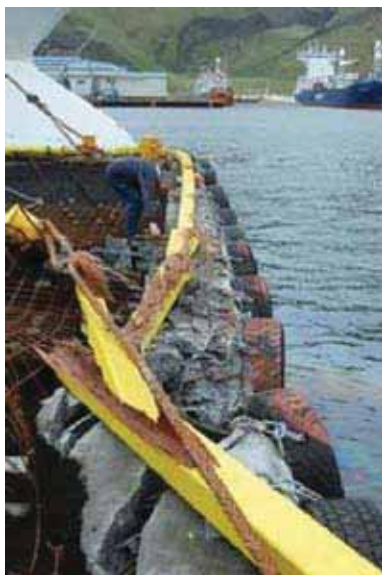
Þegar verið var að snúa skipinu í höfninni rakst skutur þess í Básaskersbryggju með þeim afleiðingum að bryggjukanturinn skemmdist talsvert (sjá mynd). Engar skemmdir urðu á skipinu.

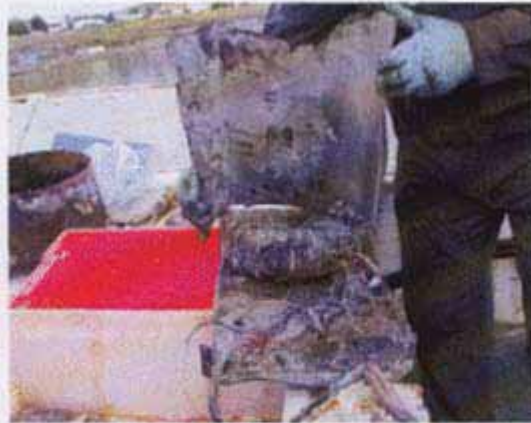
Inverter (brunaferlar sjást vel)

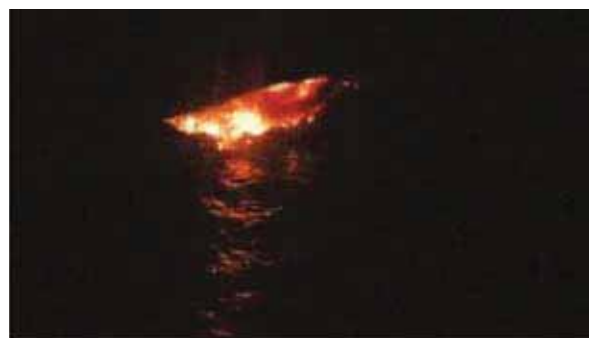
Mávanesið alelda og að sökkva@LHG

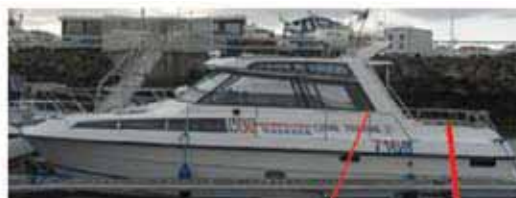
Myndin sýnir bilið á milli stýrishúss og vélarúmslera

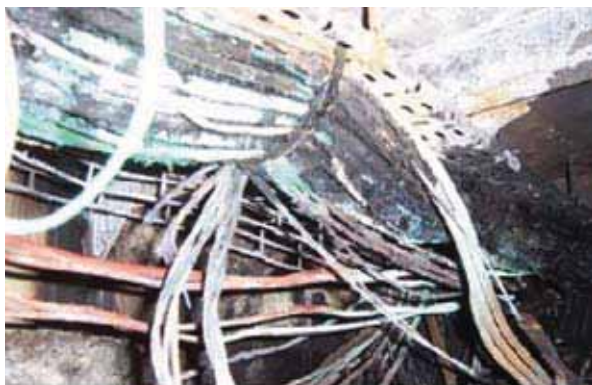
- að eldurinn var einangraður við tækjarýmið undir brúnni en aðgangur að því var um lugu úr skorsteinshúsi. Landrafmagn var tekið inn á spennni í rýminu. Þar var einnig 24V rafmagnstafla með neyslurafhlöður fyrir ýmis tæki og neyðarraflöður fyrir neyðarlýsingu skipsins með tveimur hleðslustöðvum ásamt ýmsum hliðarbúnaði annarra tækja;

Brunnir kaplar í lofti

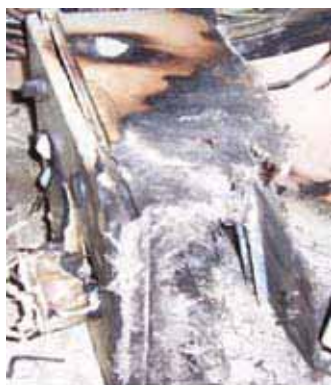
Hleðslustöð brunnið að ofan

- að hleðslustöð af gerðinni POWERNET var í lítlum trefjaplast tækjaskáp (um 20 x 30 sm að stærð) og bætt við hana mælum, rofum og útleiðslubúnaði fyrir lágspennukerfið. Hleðslustöðin sá um hleðslu 24V neyslurafgeyma og var hún með 15 Amper hleðslugetu. Henni hafði verið bætt við í árslok 2007 þar sem eldri stöð annaði ekki lengur rafmagnspörf. Hleðslustöðin brann mjög illa að ofan enda var hún á þeim stað sem mestur eldur og hiti var;

- að ekki er ljóst hvort bilun hefur komið upp í hleðslustöðinni. Ofhleðsla rafgeyma sem verður vegna bilunar veldur hitamyndun í hleðslustöð, lögnum og rafgeymum með tilheyrandi myndun vetnis sem safnast þá efst í rýmið sem var ekki loftræst;

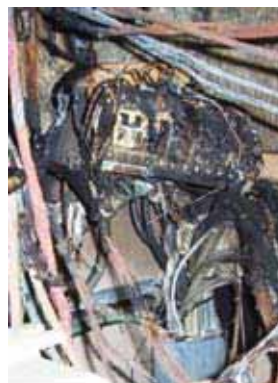
24V taflan hangandi í brunnum raflögnum

- að 24V greinataflan var mjög mikið brunn-in og einnig allar lagnir sem voru í nálægð hennar í lofti fremst í rýminu. Rafvirkjar töldu að eftir ummerkjum að dæma gæti hún hafa ollið hitamyndun með þessum afleiðingum. Einn rafvirki sagðist hafa kannað hvort lausar tengingar gætu hafa verið í töflunni og í hleðslustöðinni en ekki fundið það;

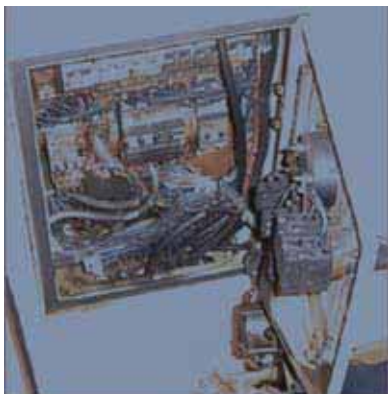
Greintafli í brú og opin lagnaleið

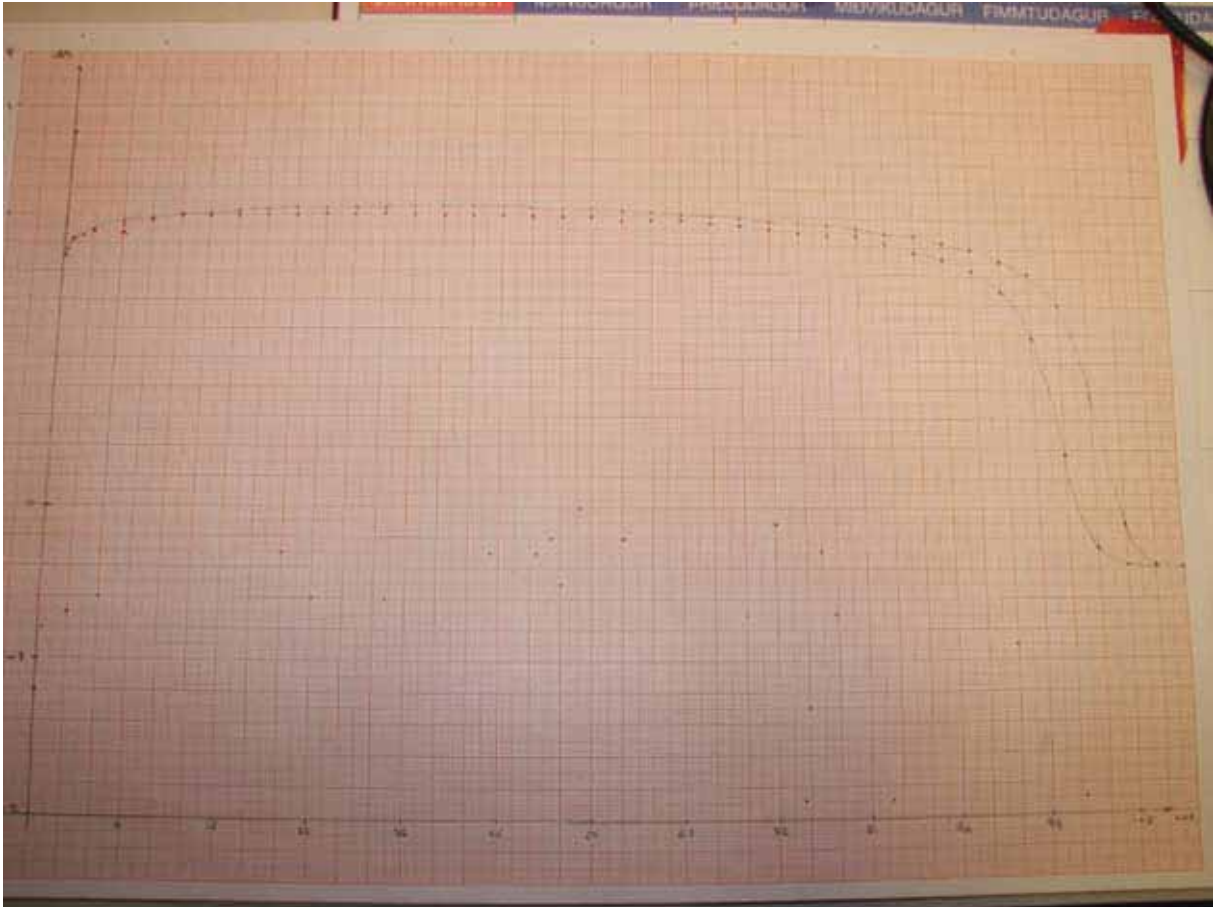
Samanburður á endingartíma þeirra rafhlaða sem voru í baujunni við endingartíma jafngamalla en ónotaðra rafhlaðna af sömu gerð.

Fyrstu mælingar beindust að rafhlöðum baujunnar. Ákveðið var að gera samanburð á endingartíma þeirra rafhlaða sem voru baujunni við endingartíma jafngamalla en ónotaðra rafhlaðna af sömu gerð. Í þessum tilgangi voru ónotuð rafhlaða fengin hjá fyrirtækinu Raför h.f. en hún hafði áður verið tekin úr annarri neyðarbauju sömu gerðar við rafhlöðuskipti.

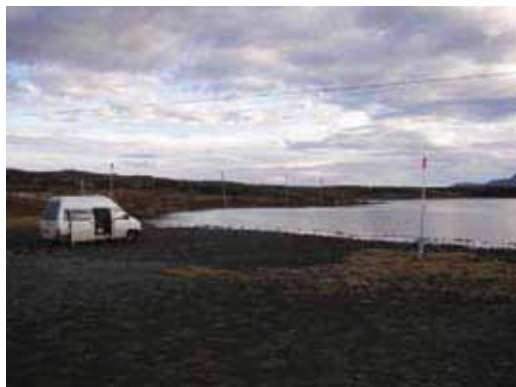
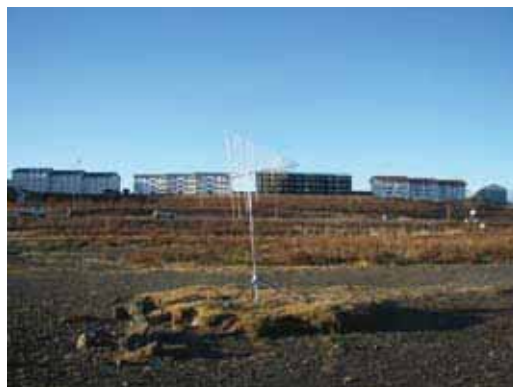
Hér að neðan má sjá mynd af mæliaðstöðunni upp við Rauðavatn. Fyrst var útgeislunin mæld frá baujunni þar sem hún var fest upp á trefjaefnisstöng. Síðan var þekkt merki sent inn í þekkt mæli loftnet sem sett hafði verið upp á sömu stöng og á sama stað og baujan var á áður.

**Útreiknað afl neyðarbaujunnar mældist 3,8 mW +/- skekkjumörk**

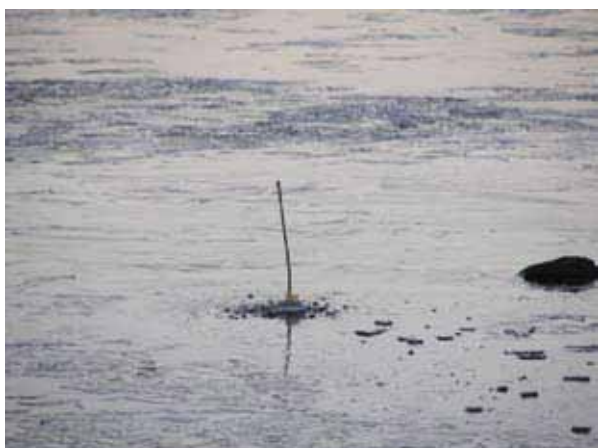
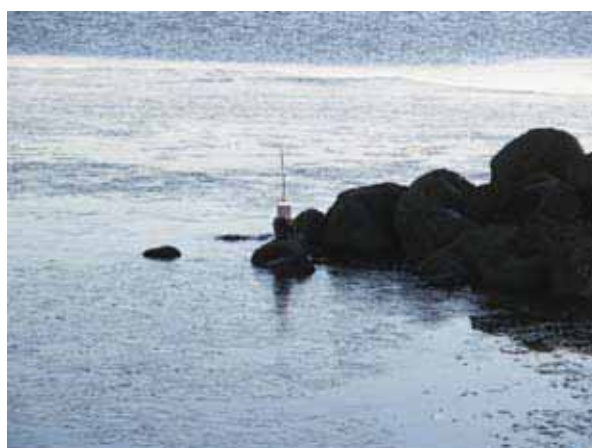
Eftirfarandi myndir sýna uppsetninguna á mælingarstað upp við Rauðavatn.

Niðurstaða mælinga sýndi að útgeislað afl baujunnar á floti var 3,3 dB hærra eða rúmlega tvöfalt hærra en það afl sem kom frá baujunni þegar hún var staðsett á steininum.

Þannig má leiða að því líkum miðað við fyrri mælingar að aflið hafi aukist úr 5,8 mW þar sem hún var á steininum, í 12,4 mW þegar hún flaut. Íslensku leiðbeiningarnar verða því að teljast að varasamar.

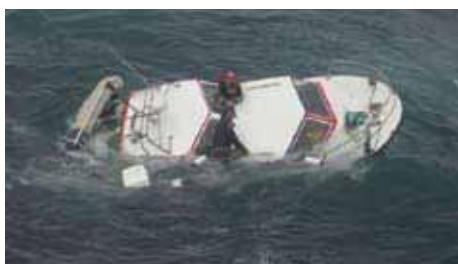
Bátsverjar ætluðu að sigla til Ísafjarðar en þegar þeir voru komnir á miðjan Breiðafjörð féll smurólíuprýstingur á stjórnborðsvél og var hún þá stöðvuð. Látið var reka um tíma á meðan bátsverjar áttuðu sig á breyttum aðstæðum en siglt svo á bakborðsvélinni áleiðis aftur til Reykjavíkur. Þegar komið var upp í Forarhornið í Faxaflóa urðu skipverjar varir við að rafmagnshleðsla féll niður. Þá var vélin stöðvuð og athugað í vélarúmið og urðu þeir þá varir við mikinn sjó þar. Þeir sáu að á öldunni gusaðist sjór inn um lensigöt (austurop) á skutnum og tróðu þá fatnaði í þau til þéttinga. Báðar rafmagnslensidælur bátsins voru óvirkar

Eggja Grímur að sökkvað ©Hannes Petersen

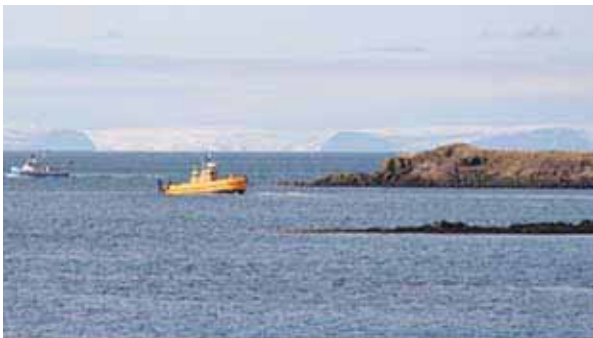
Herkúles á strandstað ©Stykkishólmspósturinn

Á siglingaleiðinni að Skipavíkurbryggju var bátnum siglt utan innsiglingamerkja með þeim afleiðingum að hann strandaði á Landeyjarboða (sjá mynd). Skipstjórinn óskaði eftir aðstoð og kom Fjóla SH 808 til aðstoðar og dró Herkúles af strandstað. Skemmdir voru taldar óverulegar og ekki talin ástæða til að kafa við bátinn.

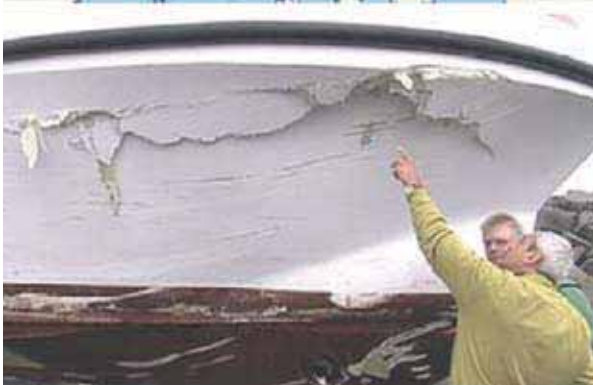
Kortið sýnir strandstað. Skemmdir á bátinum ©Hilmar Bragi

Á landstíminu var einn skipverji við stjórn en hinir í koju. Þegar komið var inn undir Hamarssund sofnaði stjórnandinn og sigldi báturinn þar til að hann rakst á nyrðri sjóvarnargarð Sandgerðishafnar. Báturinn festist ekki í grjótinu og var honum siglt inn höfnina og að bryggju þar sem hann var hífður upp að framan, með löndunarkrananum, sökum mikils leka.

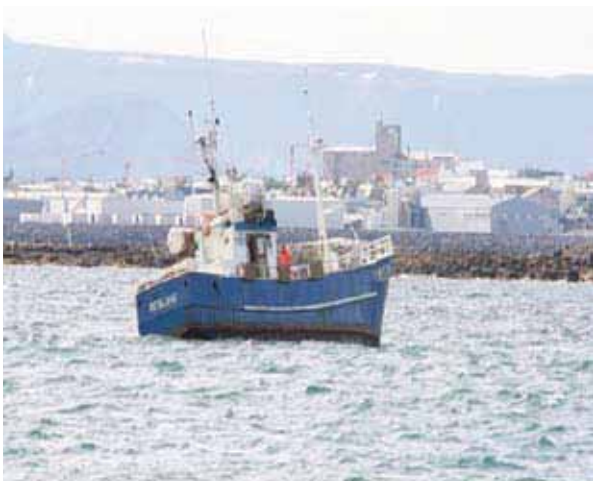
Faxi á strandstað ©JÆS

Siglt var á lítilli ferð upp undir Akurey að norðan-verðu en þá strandaði báturinn kl. 09:55 á stað, 64°10.689N og 021°57.950V. Ekki tókst að losa hann og var ákveðið að bíða aðfalls.

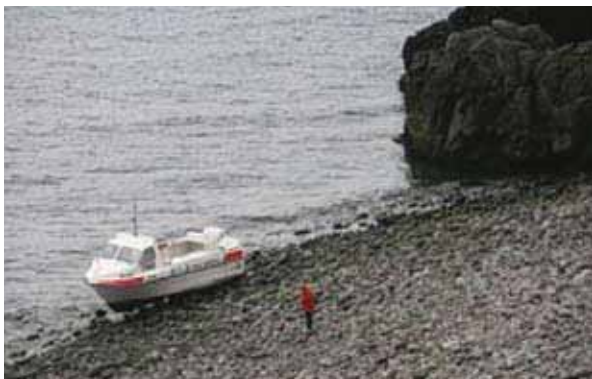
Á siglingunni töldu bátsverjar að þeir hefðu fengið aðskotahlut í skrúfunu með þeim afleiðingum að hún og drifið skemmdust. Báturinn, sem var um 100 metra frá landi, rak upp í fjöru fram af Seljadal í Óshlíð.

Myndin sýnir Álku ÍS á strandstað. (Mynd ©bbnonni)

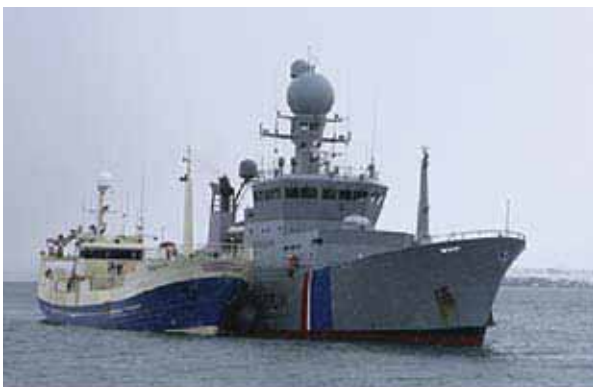
Gullhólmi og Ægir ©Vikurfréttir

Skipið sigldi frá Njarðvík síðla dags og var komið langleiðina norður undir Malarrið þegar aðalvél stöðvaðist skyndilega. Skoðun vélstjóra leiddi í ljós að mikið vatn hafði komist í olútanka og inn á vélina. Var ljósavél stöðvuð. Eftir að vélstjórar höfðu hreinsað brennsluolíukerfið var ljósavélin ræst aftur en þrátt fyrir ítrekaðar tilraunir til að gangsetja aðalvélinu fór hún ekki í gang.

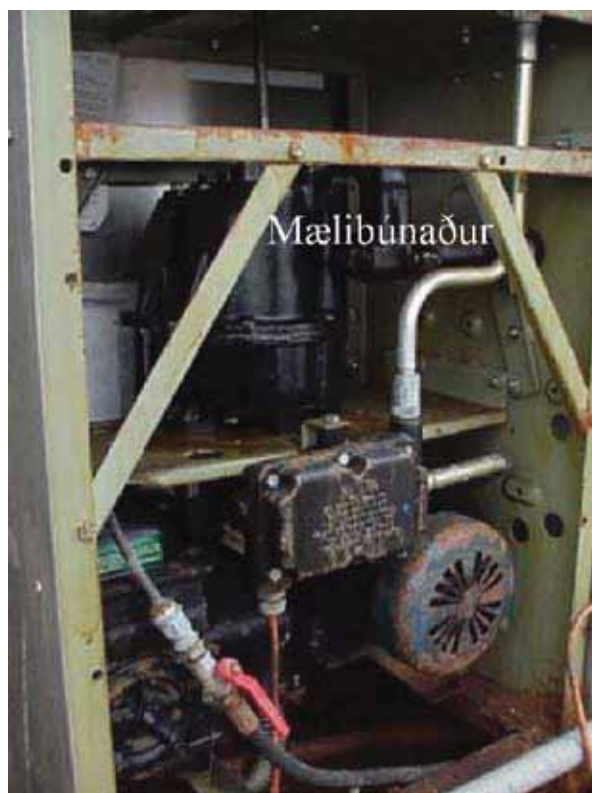
- að skipstjóri kvaðst hafa tekið olíu áður en hann fór á sjó um nóttina. Hann taldi sig hafa tekið 980 lítra eins og mælir olíuafgreiðslunnar hafi sýnt þegar dæling stöðvaðist. En þá hafi hann tekið eftir því að eintóm froða og loft undir þrýstingi kom úr stútnum og birgðatankurinn virtist tómur;
- að olíumælir við birgðageymi bátsins var bilaður en skipstjóri sagðist fylgjast með olíueyðslu með olíueyðslumæli vélarinnar. Fyrir olútökuna áætlaði skipstjóri eftir eyðslumælinum að birgðir væru 150 til 170 lítrar og þá hafi hann núllað mælinn. Til að fylla tankinn hefði þurft 1400 lítra en miðað við eyðslu dagsins virðist ekki nema 250 lítrum hafa verið dælt á tankinn. Olíufélagið hefur viðurkennt það með útgefnum reikningi og því vantaði tæpa 600 lítra;
- að fleiri viðskiptavinir ætluðu að taka olíu þennan morgunn en fengu ekki annað úr stútnum en loft undir þrýstingi;

Dælibúnaður við olíuafgreiðslu

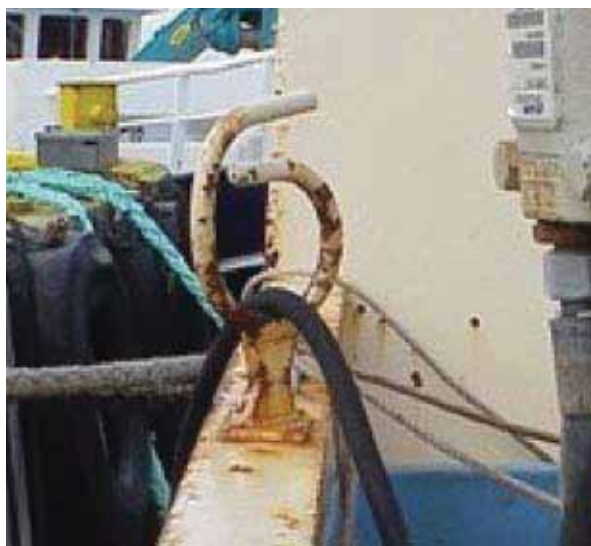
Verið var að leggja línuna og einn skipverja hafði kastað bauju og millifæri. Vindur stóð á síðuna og bugt úr færinu f auk yfir stýribaulu, sem stóð upp úr lunningunni, svo baujan dróst aftur upp að skipinu (sjá mynd).

Skipverjinn hljóp til og hugðist svipta færinu yfir bauluna en í því kom belgurinn og baujan inn fyrir lunninguna og lenti belgurinn á höfði skipverjans. Hann vankaðist og skarst á höfði.

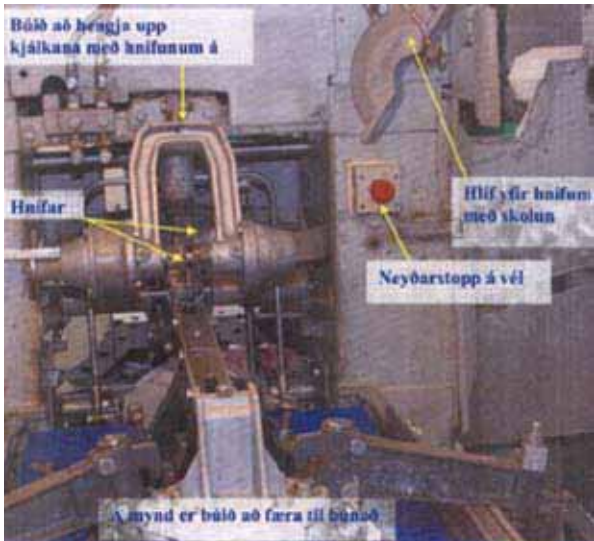
Skipverji var við vinnu á flökunarvél þegar beinagarður festist í henni og hugðist skipverjinn fjarlægja hann og stöðvaði vélina. Hann fjarlægði hlíf yfir hnífum og hengdi upp kjálkann með tveimur hnífum. Þegar hnífasettinu var lyft upp kom dálkur beinagarðsins upp úr efri beinastýringu vélarinnar. Skipverji gangsetti vélina aftur til að hún hreinsaði sig sjálf, sem hún gerði ekki, svo hann tók með báðum höndum um dálkinn en söðull greip í beinagarðinn svo hendurnar kipptust í hnífana.

Hnífar vélarinnar sneiddu framan af litlafingri

Myndin sýnir slystað

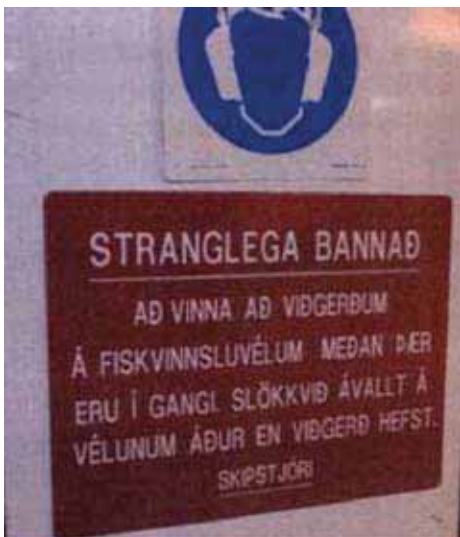
Aðvörunarskiltið við vélina

- að á skilti á þili við vélina eru skýr fyrirmæli um að slökkva ávallt á vélinni áður en viðgerð hefst (sjá mynd). Skiltið er hluti af öryggisstjórnunarkerfi skipsins;
- að sögn slasaða hafði hann unnið aukavakt og því verið við vinnu í 14 klukkustundir. Hann hafi því verið orðinn mjög þreyttur og það hafi sennilega slævt dómgreind hans. Hann sagðist hafa vitað að bannað væri að opna vélina til að vinna inn í henni án þess að hún væri stöðvuð. Þegar hún hreinsaði sig ekki sjálf eftir að hann gangsetti hana að nýju hafi hann freistast til að grípa í dálkinn og toga í því hann taldi sig vera með hendurnar langt frá hnífum.

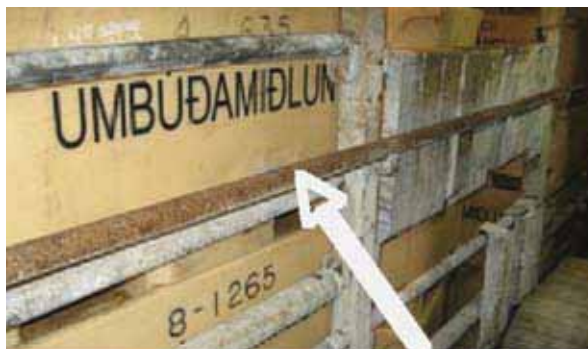
stálstöng sem er til sjóbúnaðar fiskikara. Á veltunni lögðust körin að stönginni og festist vinstri hönd skipverjans á milli. Hann kallaði eftir aðstoð og notuðu skipverjar kúbein til að spenna körin frá til að losa höndina.

Sjóbúnaðarstangir upp settar ásamt „handlista“ (ör) til stuðnings í gangveginum.

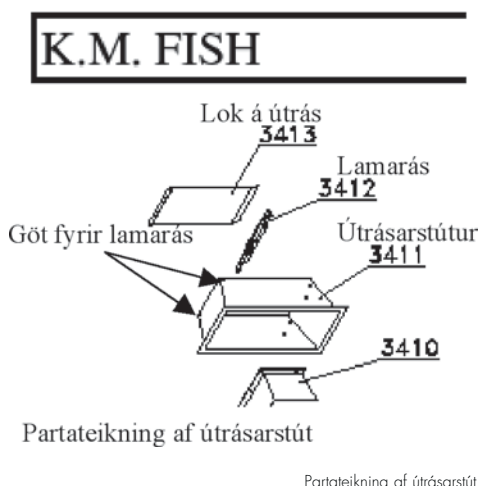
- að slægingarvélin er K.M. Fish Gutting Machine og samkvæmt ljósmyndum sem teknar voru eftir slysið er ekkert öryggislok á útrásarennu en göt fyrir lamarásinn eru til staðar. Framleiðendur segja að allar vélar „KM Mark 5“ hafi verið afgreiddar með loki á útfallsstút frá 1992. Þannig hafi þessi vél verið;

- að skipstjóri sagði að engin lok væru á þessari rennu og þau hafi aldrei verið. Hann sagði einnig að gul aðvörunarmerking væri á vélunum og einnig væri aðvörunarfyrirmæli

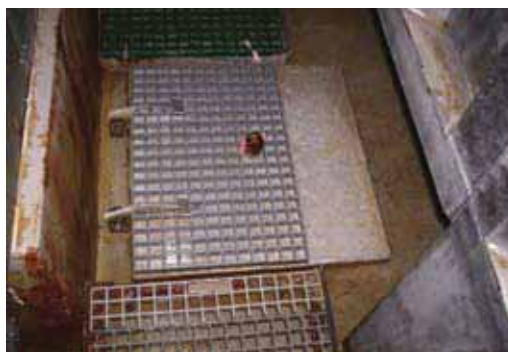
Veðieftirlitsmaður var á leið með körfu með ufsa-hausum að lensibrunni sem var affast á vinnslupilfari. Á leiðinni steig hann með vinstri fótinn á lúgu að neyðarútgangi frá vaktklefa í vélarúmi en rann til á henni og féll á þilfarið með þeim afleiðingum að fóturinn snérist illa. Eftir að hafa legið þarna um tíma kom háseti honum til aðstoðar og hjálpaði honum í íbúðir. Reynt var að búa um fótinn með teygjubindi og settir kaldir bakstrar en hann bólgaði illa. Þann 13. júní eða fimm dögum síðar hafði slasaði sjálfur samband við rannsóknarskipið Dröfn og óskaði eftir að hann yrði sóttur.

Myndin sýnir grindina sem fest var á neyðarlúgunu

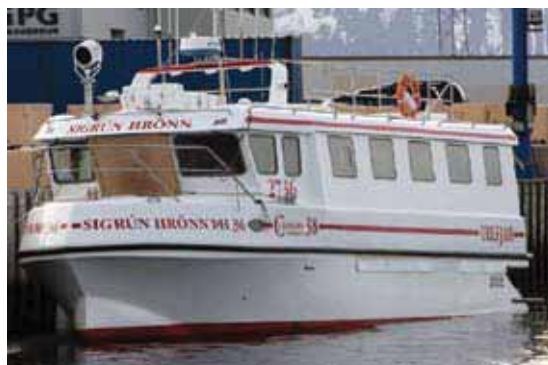
Sigrún Hrönn eftir atvikið ©Halþór Hreiðarsson

Undiraldan lyfti skutnum og stefnið stakkt inn í vindbáruna og við það braut hún inn miðjurúðuna í stýrishúsinu. Vakthafandi skipverji stóð fyrir innan

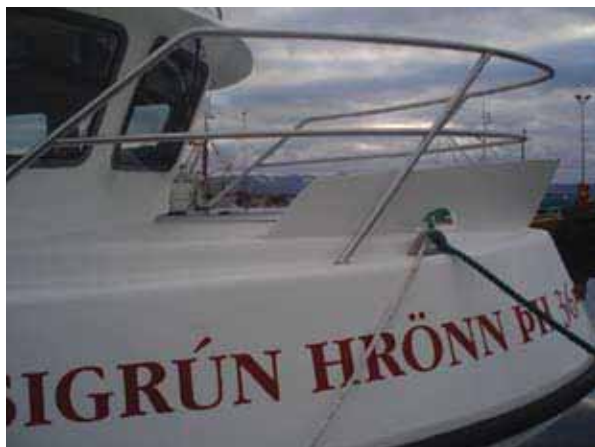
Öldubríóturinn ©Ingólfur H Árnason

- að sögn skipstjóra var siglt á 8,5 hnútum á landstíminu þar sem báturinn var þungur með 6 til 7 tonna afla um borð;
- að stefnið er nokkuð lotið upp undir bryggju-lista en afturhallandi ofar. Stýrishúsgluggar eru framhallandi rétt aftan stefnis og er lokað skyggni fyrir ofan þá;
- að eftir atvikið lét eigandi setja öldubríót jafn háan vegg stýrishússins upp að gluggum (*sjá mynd*). Að sögn hans sýnir reynslan að hann er til bóta;

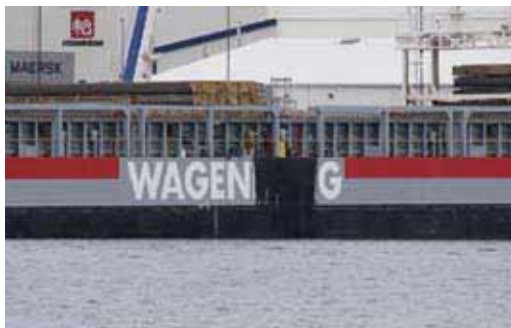
Olían á síðunni ©Hilmar Snorrason

Taka átti olíu og voru vélstjórar að undirbúa olútökuna en olíuskip, sem átti að koma með hana, var ekki komið að síðu skipsins. Þegar áfyllingarstúturinn á þilfarinu var opnaður streymdi olían út, rann viðstöðulítið upp úr tanknum á þilfarið og þaðan í höfnina. Áður en tókst að taka þrýsting af lögninni hafði verulegt magn af olíu flætt úr stútnum. Slökkvilið höfuðborgarsvæðisins var kallað út til að hefta útbreiðslu olíunnar og til hreinsunar.

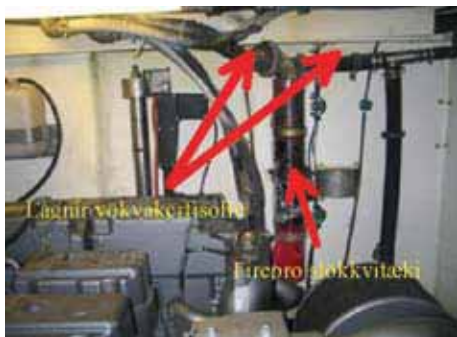
- að slökkvikerfi af gerðinni FirePro var í vélarrúminu og hafði það leyst út slökkvimiðilinn. Það gerist með sprengjuhleðslu sem skapar hita og eld til framleiðslu slökkvimiðilsins sem er gastegund. Til að

gangsetja kerfið þarf að snúa og þrýsta á rofa í stýrishúsinu sem hleypir rafstraumi á sprengihleðsluna. Kerfið fer einnig sálfríkt í gang þegar hita í umhverfi þess nær 175°C;

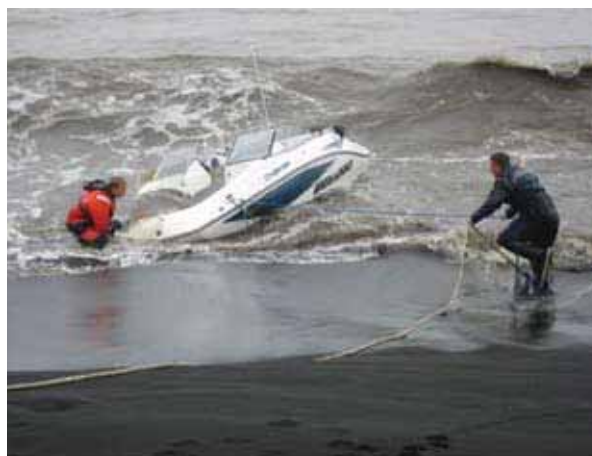
Bátum bjargað af björgunarsveitarmönnum ©Lögregla
