Skýrsla um sjóatvik

Mál nr.: **2014-S030**

Nafn skips: **Einir SU 7 / 1698**

Atvik: **Leki í vélarúmi og ofhleðsla**

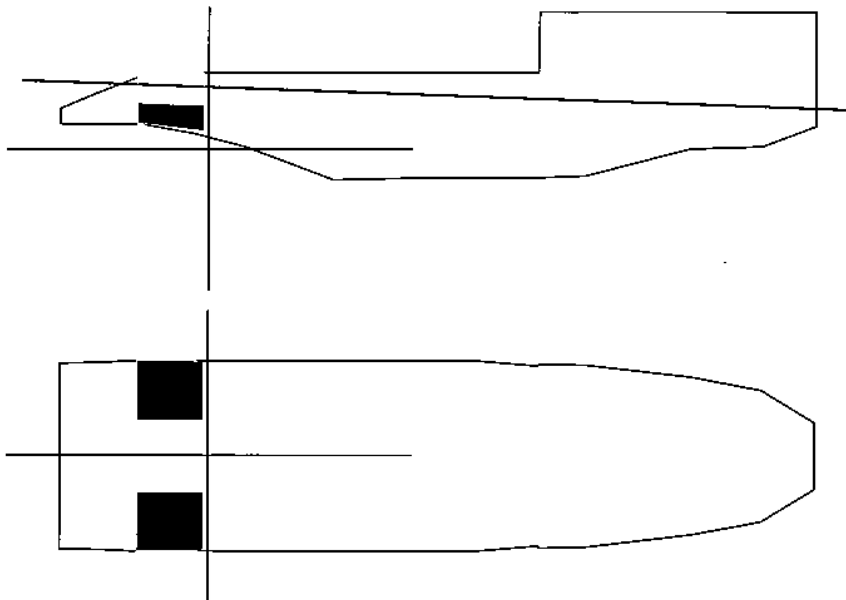
Eins og meðfylgjandi útreikningar bera með sér á *Mynd 1* þá rýrnaði stöðugleiki bátsins verulega við þessa yfirhleðslu eða niður í u.þ.b. 70% af leyfilegu lágmarki samkvæmt kröfum SGS (Samgöngustofu).

GZ réttiarmurinn við 30° á að vera 0,2m til að uppfylla kröfur en er í raun 0,124m sem er 62% af lágmarkskröfum.

Báturinn uppfyllir ekki kröfur IMO (Alþjóðarsiglingamálastofnunar) um stöðugleika þó byrjunarstöðugleiki (GM) sé í lagi.

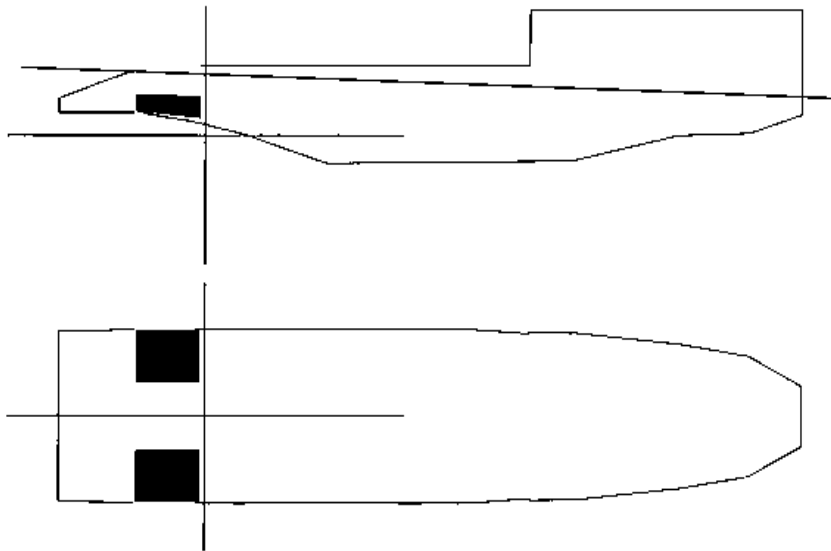
Á meðfylgjandi skýringarmyndum eru teiknaðir tveir GZ-ferlar. GZ-1 er ferill fyrir leyfilega hámarkshleðslu og á mynd 1 er GZ-2 við hleðslu eins og hún var áður en leki kom að bátinum og GZ-3 á mynd 2 sýnir bátinn með sömu hleðslu og að auki er sjór kominn í hann.
