## ÁRSSKÝRSLA RNF janúar – maí

# ÁRSSKÝRSLA RANNSÓKNARNEFND FLUGSLYSA

2013

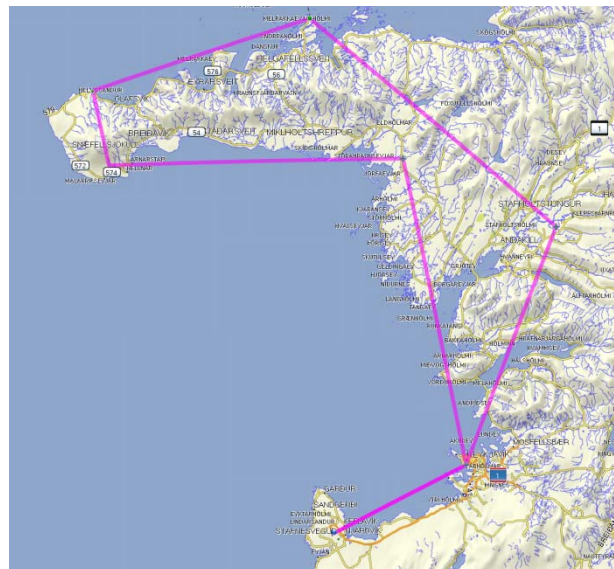
Fyrir landingu á Reykjavíkflugvelli var hann í sambandi við flugturninn sem beindi honum inn á flugbraut 01. Flugmaðurinn á TF-KFB kom kom hinsvegar inn á lokastefnu 13 og stefndi þannig á móti annarri flugvél sem var að koma inn til landingar á flugbraut 31. Flugmaðurinn fékk þá skilaboð frá flugturni að hætta við landingu, sveigja af til suðurs og koma inn til landingar á flugbraut 01.

Þegar flugmaðurinn á TF-KFB var lentur á flugbraut 01 á Reykjavíkflugvelli stöðvaðist hreyfill flugvélarinnar og staðnæmdist hún á flugbrautinni.

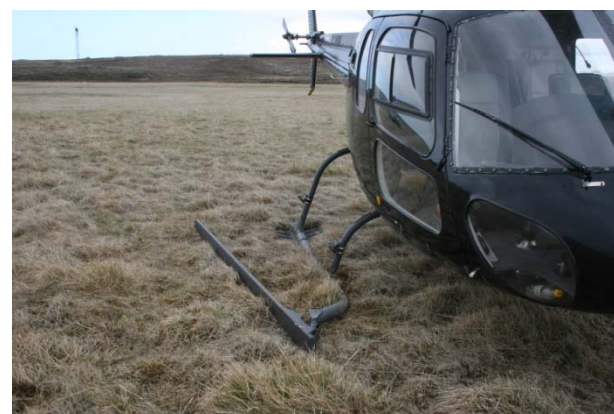
Flugmaður á TF-HDW var á leið frá Rangá til Reykjavíkur þegar hann varð skyndilega við að þyrlan lét ekki að stjórn. Þyrlan fór að leyta til hægri og svo virtist sem hann hafi ekki getað beint henni til vinstri. Flugmaðurinn nauðlenti þyrlunni og skall hún á hægri hlið í jörðina með þeim afleiðingum að landingarbúnaður skemmdist. Rannsóknarnefnd flugslysa í Frakklandi skipaði fulltrúa við rannsóknina og voru prófanir gerðar á þyrlunni hér á landi og stýribúnaði í Frakklandi. Við rannsókn á stýribúnaði kom í ljós að tjakkar sem stýra aðalþyrli þyrlunnar störfuðu ekki eðlilega.

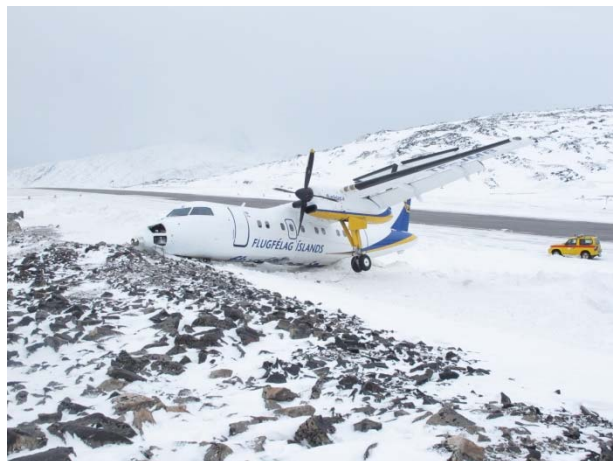
Flugvélin rann út af flugbrautinni til hægri og upp í urð þar sem nefhjólabúnaður gaf sig einnig. Rannsóknarnefnd flugslysa í Danmörku fer með rannsókn á atvikinu en Rannsóknarnefnd flugslysa á Íslandi skipaði fulltrúa við rannsóknina og fór meðal annars á vettvang.

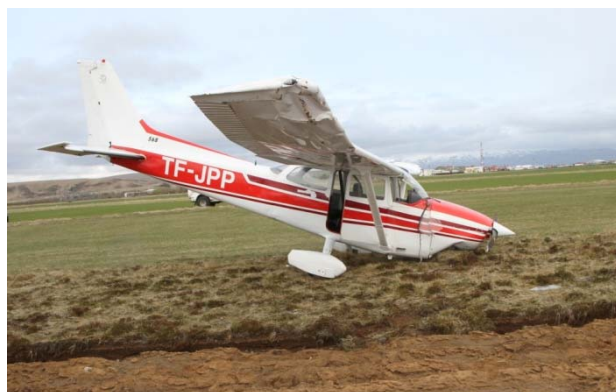
Einkaflugmaður ásamt þremur farþegum hugðist taka á loft til norðurs af Garðsaukabraut túni við Hvolsvöll. Í flugtaksbruninu fannst flugmanninum sem hann hafði ekki fulla stjórn á flugvélinni þar sem hún leitaði til hægri. Þegar hann hugðist leiðrétt það fór hæri vængur hennar í jörðina og skall að því loknu á flugbrautinni með þeim afleiðingum að nefhjólíð brotnaði. Ekki urðu meiðsl á flugmanni eða farþegum en flugvélin er talin ónýtt.

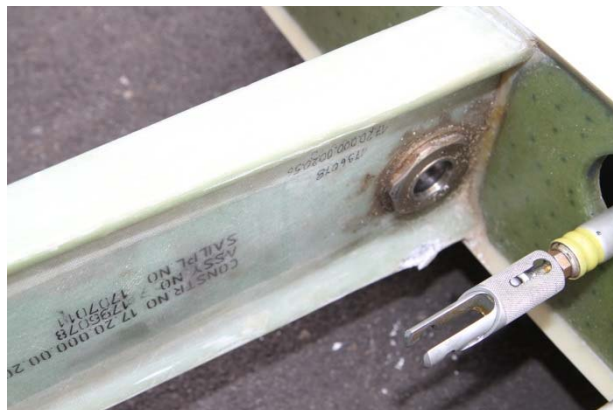
Vængbolti á svifflugunni var ekki fullfrágenginn í samsetningu og losnaði á flugi. Nokkrar skemdir urðu á svifflugunni.

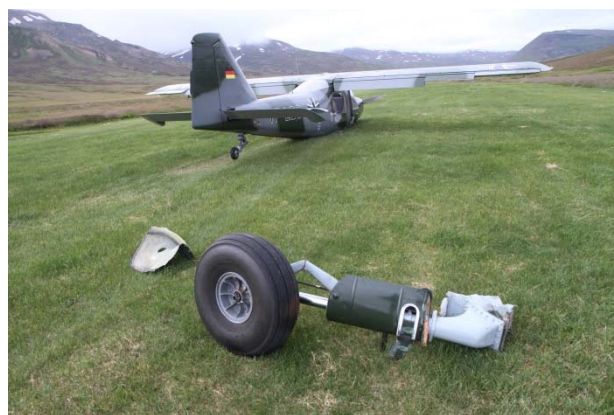
Einkaflugmaður ásamt tveimur farþegum fór frá Reykjavík til Reykjafljarðar nyrðri og þaðan til Blönduóss þar sem flugvélin var fyllt af eldsneyti. Frá Blönduósi var flogið til Miklavatns í Fljótum þar sem flugmaðurinn hugðist lenda þriggja punkta landingu á landingarstað til austurs. Hægur vindur var að mati flugmannsins og gerði hann langt aðflug að landingarstaðnum. Þegar flugvélin var í þann mund að ná inn á landingarstaðinn rakst hjólabúnaður hennar í bakka sem er fyrir framan flugbrautina með þeim afleiðingum að hjólabúnaðurinn gaf sig.

Flugvélin hafnaði inn á landingarstaðnum og sakaði flugmanninn ekki né farþegana.

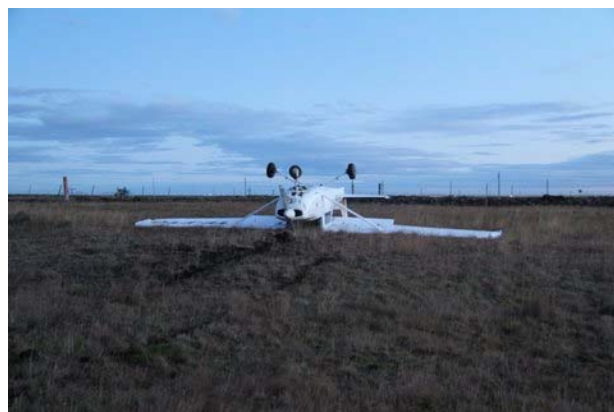
Eftir snertilendingu á flugvöllinum á Hellu náði flugvélin ekki upp nægilegum hraða fyrir flugtak og ákvað flugmaðurinn að hætta við flugtak. Hann dró þá afl af hreyfli og bremsaði. Flugvélin rann fram af brautarenda, nefhjól grófst í mjúkan jarðveg og flugvélin steypist fram yfir sig.

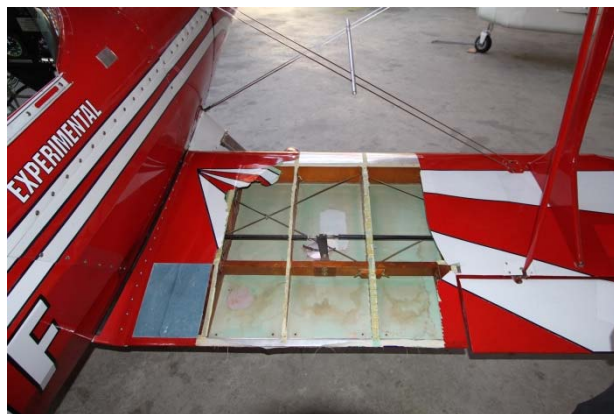
Flugmaðurinn var í listflugsæfingum á um það bil 160 hnúta hraða þegar dúkur á hægri hluta neðri vængjar rifnaði af að hluta.

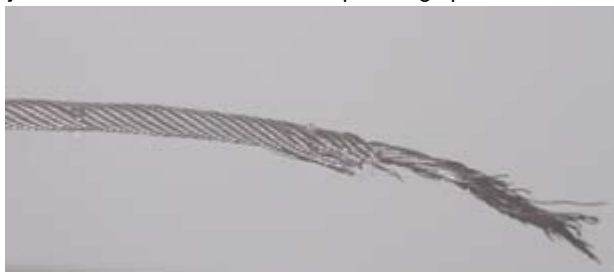
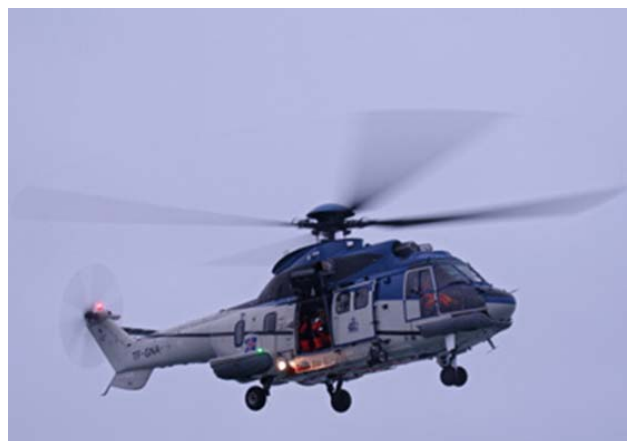
Þýra Landhelgisgæslunnar var á æfingu austur af Vestmannaeyjum ásamt varðskipinu Þór, þar sem verið var að æfa björgun úr sjó. Sigmaður var látin síga úr þýrlunni í sjóinn til að sækja mann sem átti að bjarga á æfingunni. Þegar byrjað var að hífa mennina upp úr sjónum slitnaði vírin á spilin og féllu mennirnir aftur í sjóinn. Varaspil þýrlunnar var notað til að ná mönnunum úr sjónum. Rannsóknin beinist að spilin og spilvírnum.

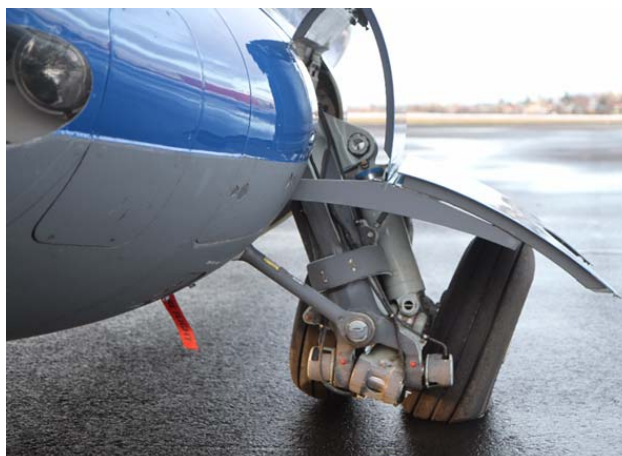
The aircraft instantly lost its lift and hit the runway harshly where the left main landing gear collapsed.

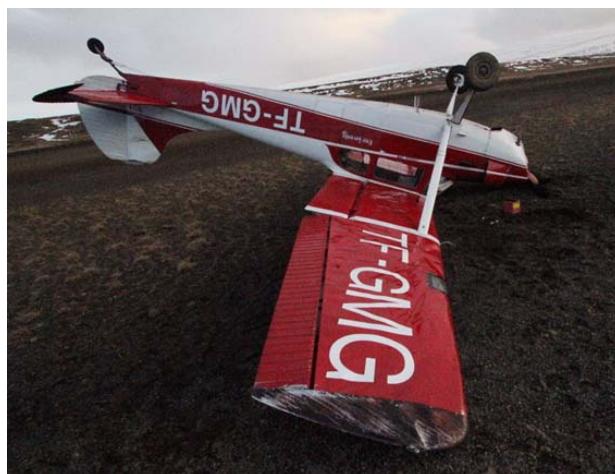
Flugmaður var að lenda í hliðarvindi á flugvellinum á Stórakroppi. Í landingunni hlekkist flugvélinni á og fór út af flugbrautinni. Í kjölfarið stakkst flugvélin á nefið og hafnaði á hvoli.

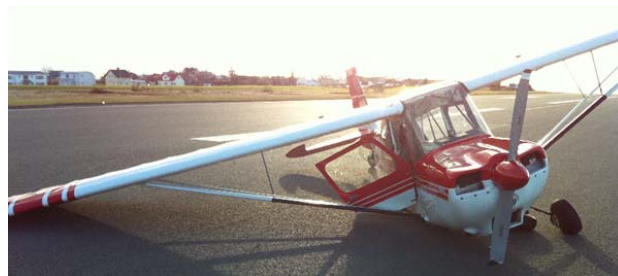
Einkaflugmaður ásamt einum farþega var að koma inn til landingar á flugbraut 13 á Reykjavíkurflugvelli á TF-FUN sem er stélhjólsvél. Í landingu virtist sem vindur hefði komið undir vinstri væng og lyftist flugvélin tvisvar sinnum frá jörðu. Eftir það stélkastaðist hún í landingarbruninu með þeim afleiðingum að hægri aðalhljólabúnaður gaf sig.

Við rannsókn kom í ljós að vindur mældist 75°/12 hnútar með hviðum í 17 hnúta þegar atvikið átti sér stað og má því ætla að áhrif hliðarvinds hafi verið um 9-14 hnútar. Reynsla flugmannsins var um 299 klst. þar af 27 klst. á þessa flugvél.

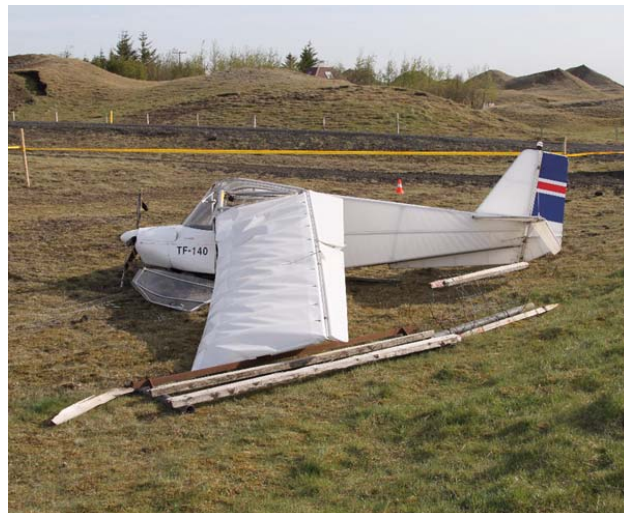
Flugmaður á TF-140, sem er fisflugvél af gerðinni Skyranger, hugðist lenda á túni til hliðar við tjaldsvæði þar sem vélhjólakeppni fór fram við Kirkjubæjarklaustur. Fisflugmaðurinn flaug yfir svæðið til þess að athuga aðstæður til lendarar og ákvað að lenda til vesturs. Í lendingunni ákvað fisflugmaðurinn að hætta við lendinguna en hafnaði á girðingu við enda lendingasvæðisins með þeim afleiðingum að það skemdist töluvert. Flugmann og farþega sakaði ekki.

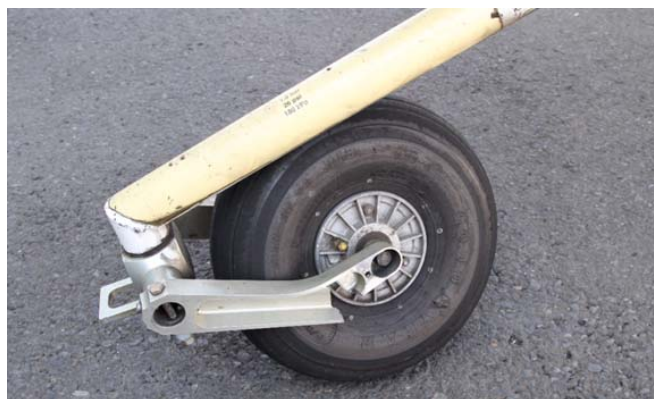
Eftir landingu í Reykjavík kom í ljós að nefhjólsbúnaður hafði laskast.

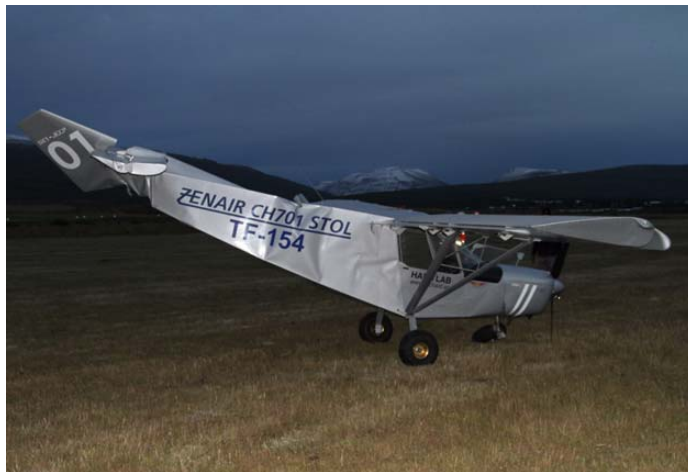
Rannsóknin leiddi í ljós að fisflugvélin ofreis í landingu með þeim afleiðingum að stjórnfletir í stéli skemmdust þannig að flugmaður missti stjórn á fisflugvélinni og hún hafnaði utan flugbrautar.

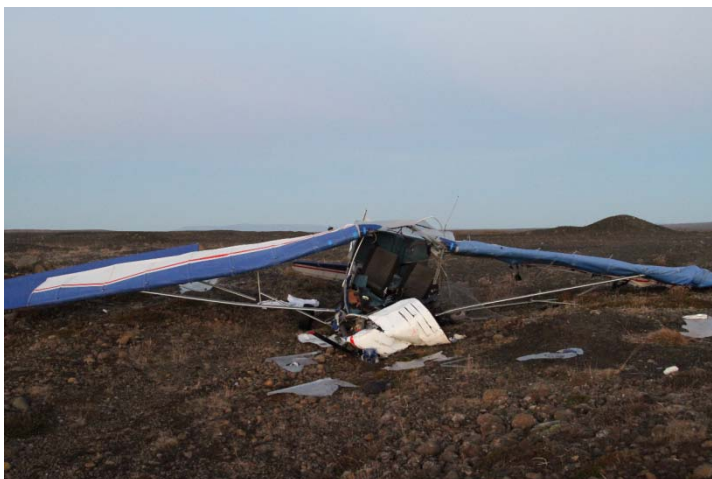
Fisflugskennari fór með fisflugnema í kennsluflug frá fisflugvöllinum Sléttunni á Reykjanesi. Þegar físið hafði verið á flugi í nokkrar mínútur ofreis það og fór í spuna til jarðar.

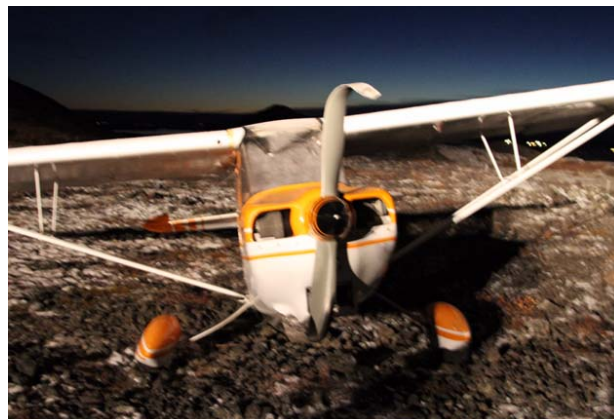
Flugmaður í einkaflugi ásamt einum farþega var að lenda á Reykjahlíðarflugvelli í Mývatnssveit eftir um það bil tveggja klukkustunda flug. Skömmu eftir landingu sveigði flugvélin til vesturs, út af flugbrautinni og fram af brún sem er um það bil 20 metra frá flugbrautinni. Flugvélin hafnaði á grýttum jarðvegi um það bil sex metrum neðan við yfirborð flugbrautarinnar. Flugmaður og farþega sakaði ekki en flugvélin er talsvert skemmd.

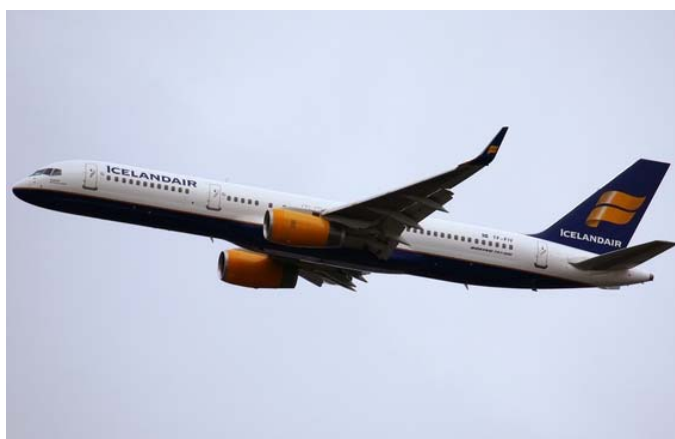
## Engine spar valve failure

On February 10th, 2013, airplane TF-FIV was at FL 350 enroute to BIKF from KSEA. After approx 1:30 hour flight EICAS message "R FUEL SPAR VALVE" was shown. Shortly there after R-ENG Flamed and the flight crew called out MAYDAY \* 3 times and Diverted to CYEG.

The cause of the upset was located in a shutdown of the front spar valve. This valve had a manufacturer's service bulletin issued to correct the problem, but the operator had not implemented the service bulletin. Since then incident the operator has implemented the service letter to the affected airplanes in its fleet.

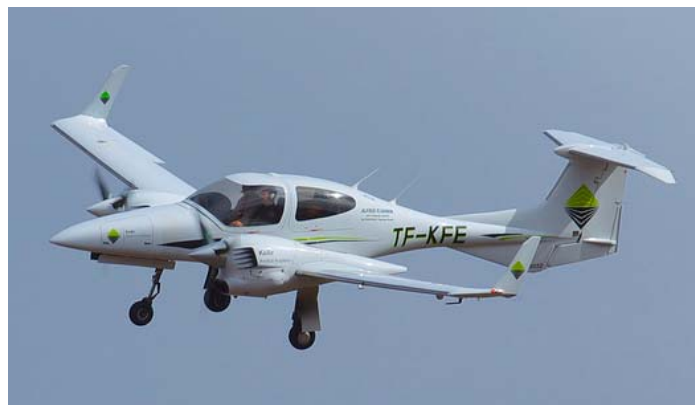
**Alvarlegt flugatvik M-00413/AIG-03 TF-KFE DA-42**

**Hægri hreyfill fór ekki í gang**

Í ljós kom að skrufublöð vildu ekki fara í „un-feathered“ stöðu.

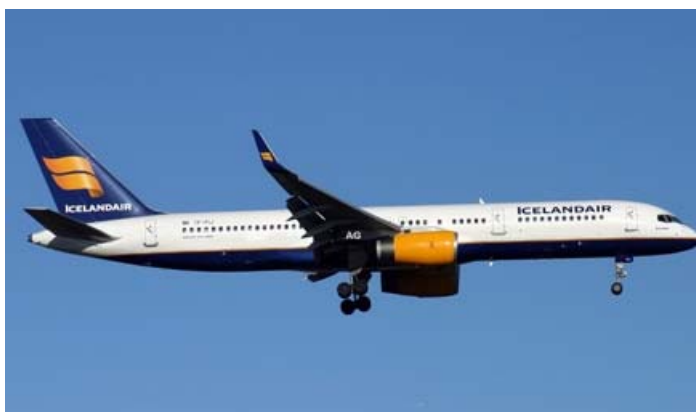
**Alvarlegt flugatvik M-00513/AIG-04 TF-FIJ 757-200**

**Uncommanded left bank on final approach**

During final approach to runway 20 at an altitude of about 2000 feet the airplane performed uncommanded left turn. The cockpit crew could not correct the approach pattern, did not regain full control of the airplane and declared emergency.

As the airplane reached the approach for runway 29, ATC offered that runway, but the cockpit crew declined as they still did not have full control of the airplane. The pilots discovered that the incident occurred once the flaps were set to fully extended position. Once the cockpit crew of the flight had the airplane under full control they returned for approach to runway 20 and landed with the flaps in 15° position.

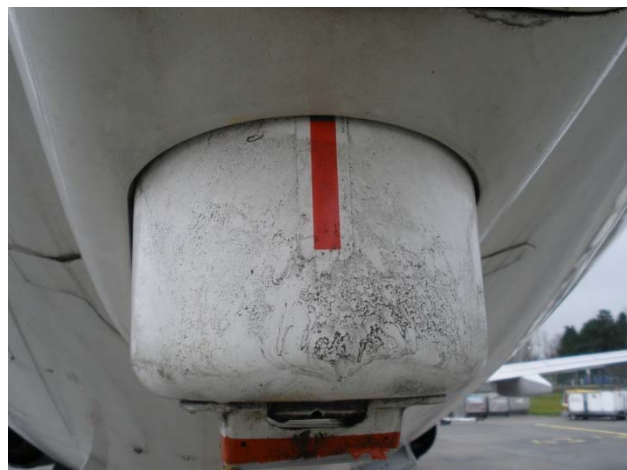
**Afturhluti flugvélar rakst í flugbraut í flugtaki****2013****Alvarlegt flugatvik M-00613/AIG-05 OY-PSE 737-800****Keflavíkurflogvöllur****6.mars**

Flugvélinni var flogið í átt til Glasgow vegna veðurs á BIKF (mikil hríð og snjócoma). Að beiðni tæknideildar Primera Air var fluginu hins vegar síðar stefnt til Shannon á Írlandi. Þar lenti flugvélin og fóru tveir rannsakendur á vegum Rannsóknarnefndar flugslysa á Írlandi til Shannon og skoðuðu flugvélinu, tóku viðtal við flugmenn og tóku flugrita til greiningar.

Í ljós kom að ekkert var að flugvélinni. Flugmennirnir þrýstijöfnuðu flugvélinu í upphafi eftir flugtak til að komast upp fyrir veðrið FL200, en fengu síðar heimild frá ATC til að lækka sig í FL100 til að geta afþrýstijafnað vélina sem er krafna samkvæmt verkferlum flugvélarinnar eftir tail strike.

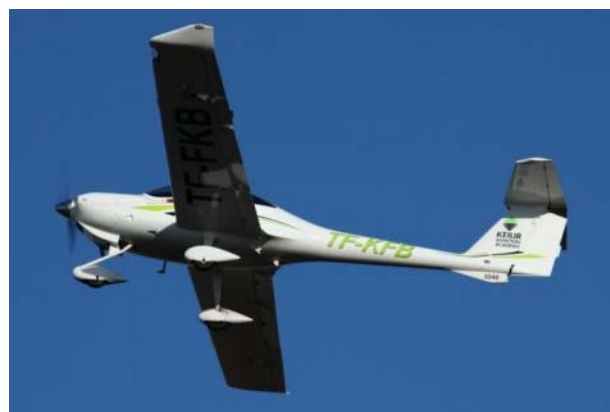
**Alvarlegt flugatvik M-00713/AIG-06 TF-KFB DA-20**  
**TF-DRO MCR-01-ULC**

Nemandi var að fljúga TF-KFB í umferðarhring við Sandskeið og mætti TF-DRO sem var í einkaflugi í Austursvæði og kom úr í gagnstæðri átt í svipaðri hæð.
