Málnr.: **21-039F007**

Dags: **29. apríl 2021**

Staður: **Á fisflugvellinum á Hólmsheiði**

Lýsing: **Missti afl á hreyfli skömmu eftir flugtak**

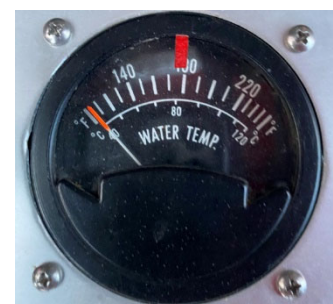
Að sögn vitnis, klifraði físið í um 300 feta hæð yfir jörðu og var því svo beygt til vinstri og stefnan tekin á Sandskeið.

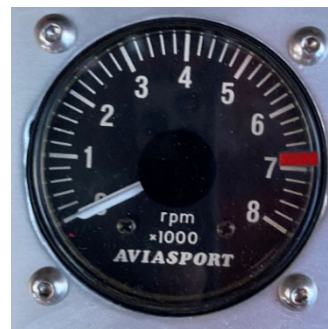
Fisið náði ekki inn á flugbrautina, heldur kom harkalega niður við akveg við enda flugbrautarinnar, þar sem aðalhjólábúnaður fissins brotnaði. Því næst rann fisið yfir akveginn og hafnaði á steiptum kanti sem liggur yfir hitaveitulögnina frá Nesjavöllum. Við það snérist fisið til vinstri og hægri vængendi þess skall í efri hluta hitaveitulagnarinnar. Því næst snérist fisið á bakið og hafnaði á hvolfi hægra megin við flugbrautarendann og handan við hitaveitulögnina.
