Bráðabirgðaskýrsla um flugslys

Mál nr.: **22-010F002**

Staðsetning: **Ölfusvatnsvík í Þingvallavatni**

Atvik: **Flugvél hafnaði í Þingvallavatni**

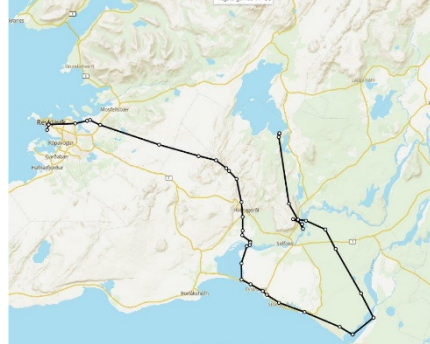
Mynd 1: Ætluð flugleið flugvélar TF-ABB.

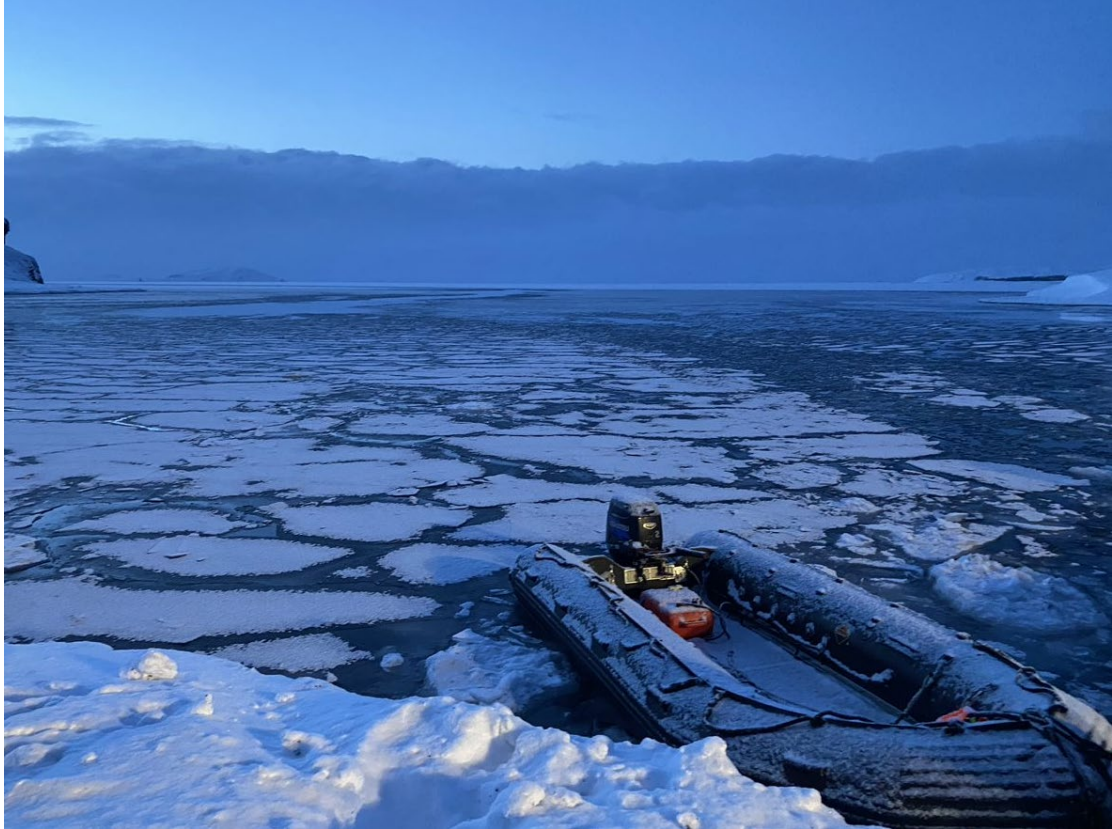
Vegna mikils frosts og ísmyndunnar á vatninu varð að morgni 11. febrúar að fresta verkhlutanum sem snéri að því að ná flugvélinni upp á yfirborðið og í land.

Mynd 14: Aðstæður við Þingvallavatn þegar aðgerðum var hætt.

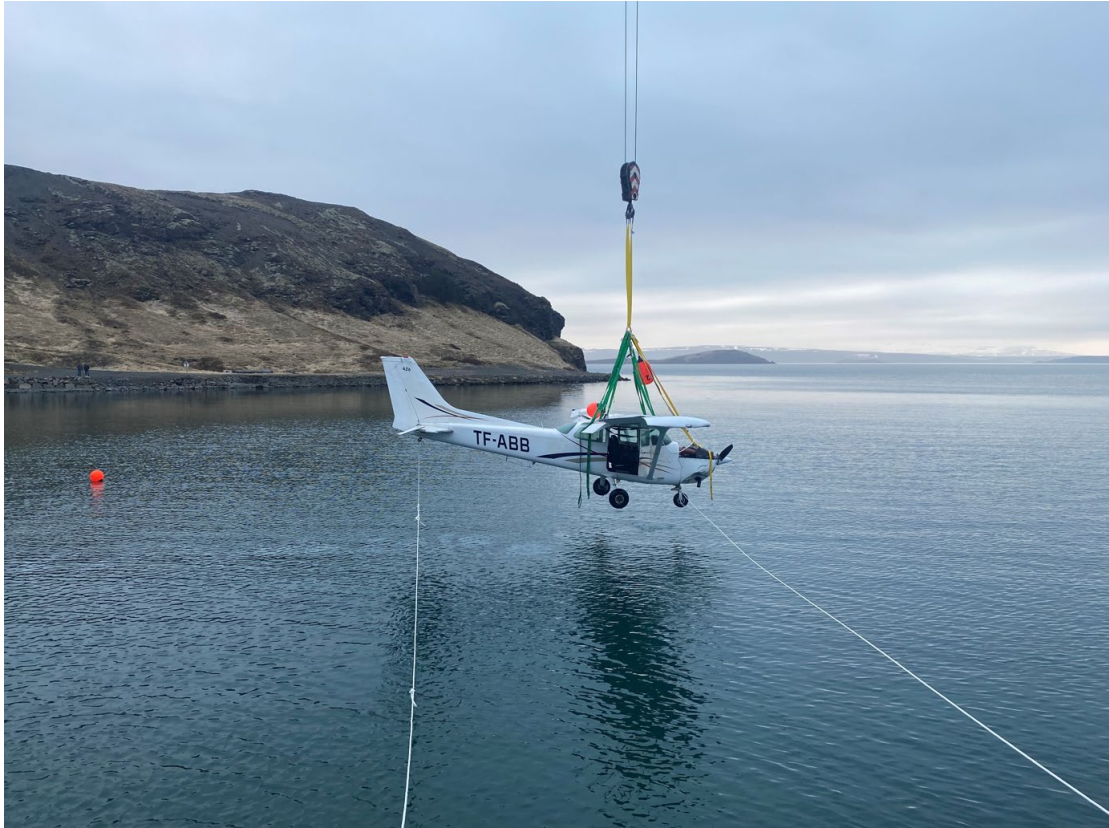
Þann 22. apríl 2022 var flugvél TF-ABB sótt af botni Þingvallavatns og gekk sú aðgerð vel.

Mynd 15: TF-ABB hífð úr Þingvallavatni.
