### Skýrsla um slys um borð í Barða NK 120

Mál nr.: 22-019 S 015

Dagsetning: 05.03.2022

Atvik: Skipverji slasast þegar snurpuvír slitnar.

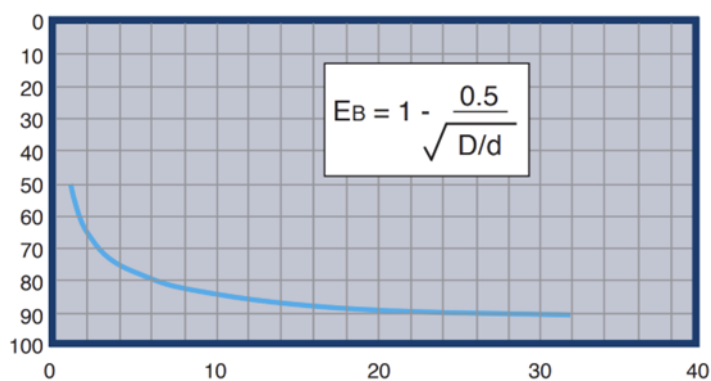
Ráðleggingar framleiðanda vírsins eru að þvermál blakkar (D) og þvermál vírs (d) sé í hlutföllunum 1/18. Þ.e. þvermál blakkarinnar sé 18 sinnum þvermál vírsins.

| | D | Hlutfall D/d |
| Þvermál fremri blakkar | 36.00 cm | 11.25 |

Skipstjórnarmönnum er bent á að kynna sér vel öryggisblöð og leiðbeiningar um notkun víra. Þvermál blakka á að vera sem næst 18 falt þvermál vírs.
