Lokaskýrsla um alvarlegt flugatvik

Mál nr.: **22-053F007**

Atvik: **Nauðlenti eftir hreyfistöðvun á flugi**

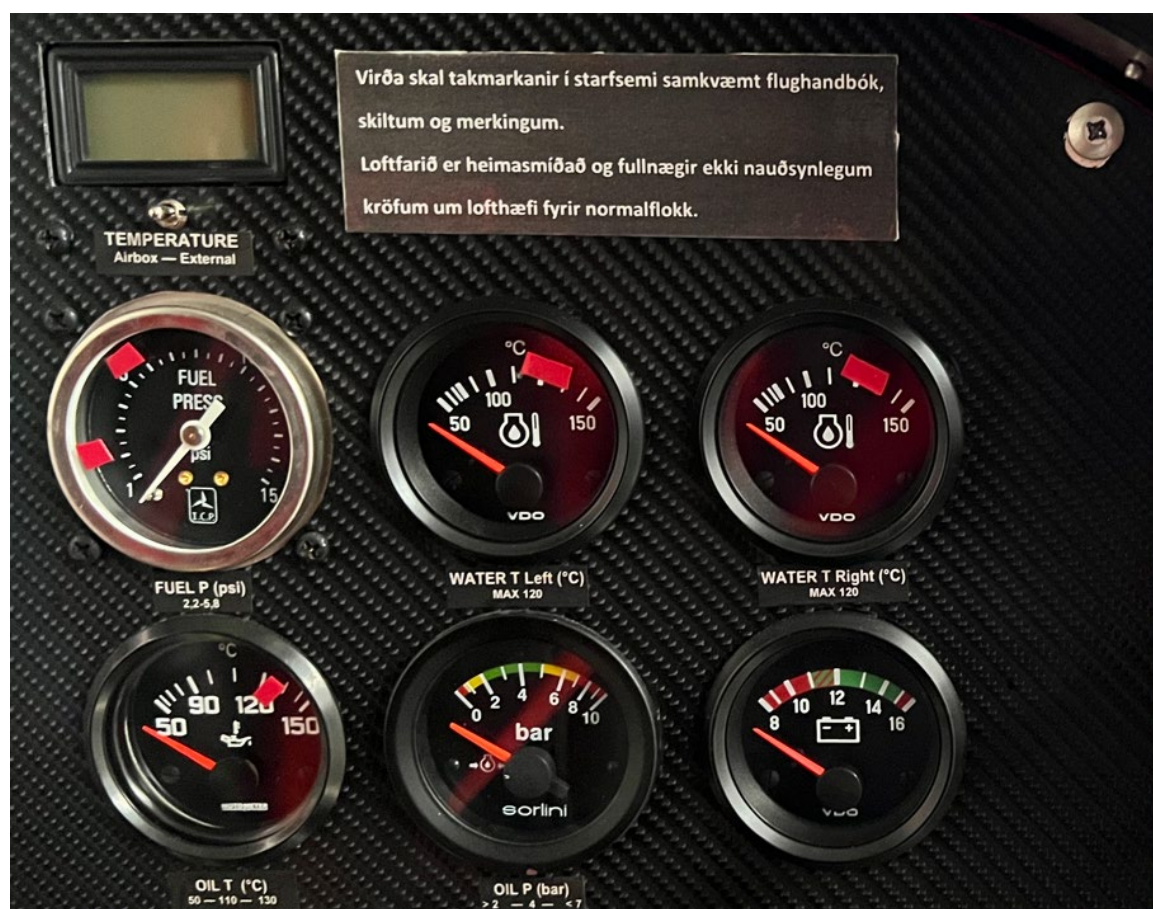
Mynd 3: Mælar fyrir hreyfil TF-ASK

Tók flugmaðurinn eftir því að eldsneytisþrýstingur (fuel pressure) var frekar lágur og var við neðri mörk. Flugmaðurinn hafði áður orðið var við þetta á þessari flugvél og einnig á annarri tegund flugvélar (Tecnam) sem er með samskonar hreyfil. Flugmaðurinn prófaði að kveikja á rafmagnseldsneytisdælunni til að athuga hvort að það hækkaði eldsneytisþrýstinginn, en það breytti engu svo að hann slökkti á henni aftur.

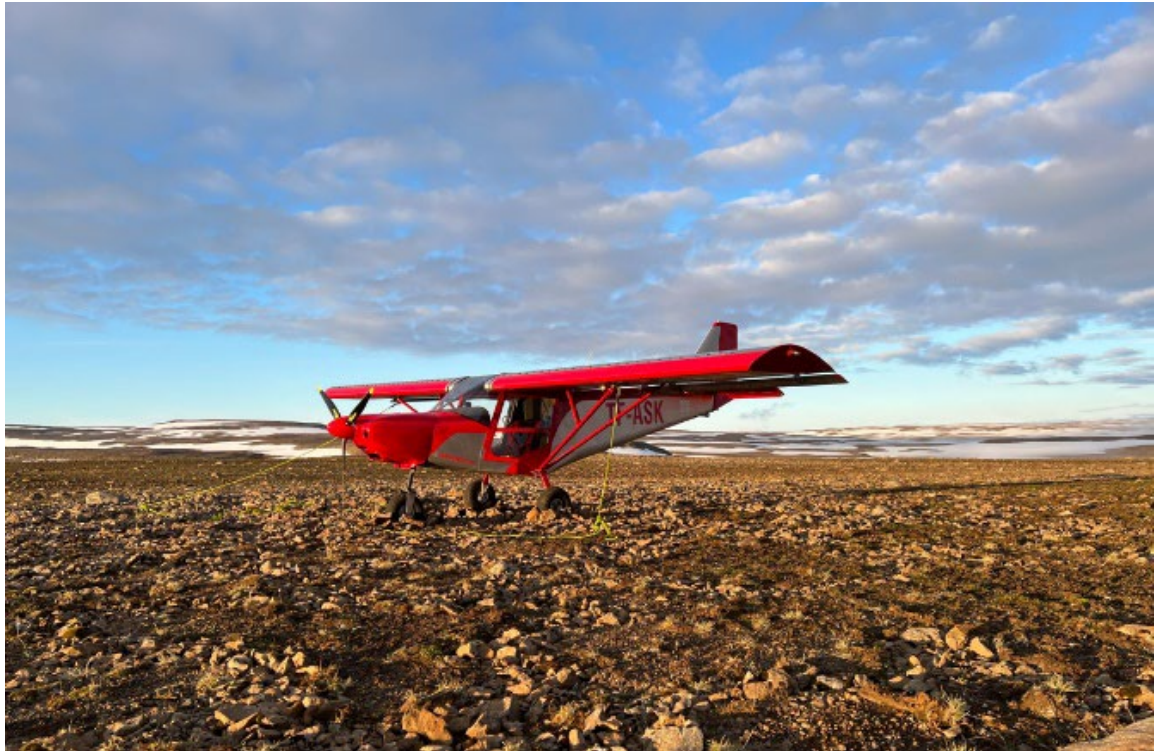
Flugmaðurinn stefndi á fyrirhugaðan nauðlendingarstað, setti vængbörð niður og minnkaði flughraðann niður í rúmlega 60 km/klst í lokaaðfluginu. Rétt fyrir landingu slétti hann úr flugferlinum (flare out) og lenti flugvélinni á Fúlukinnarfjalli. Vegna grófs jarðvegjar hægði flugvélin hratt á sér og tiplaði flugmaðurinn aðeins lítillega á bremsurnar í stað þess að beita fullum bremsum, til þess að koma í veg fyrir að flugvélin steyptist yfir sig. Heppnaðist landingin vel (sjá mynd 4).

Mynd 4: Flugvél TF-ASK á Fúlukinnarfjalli

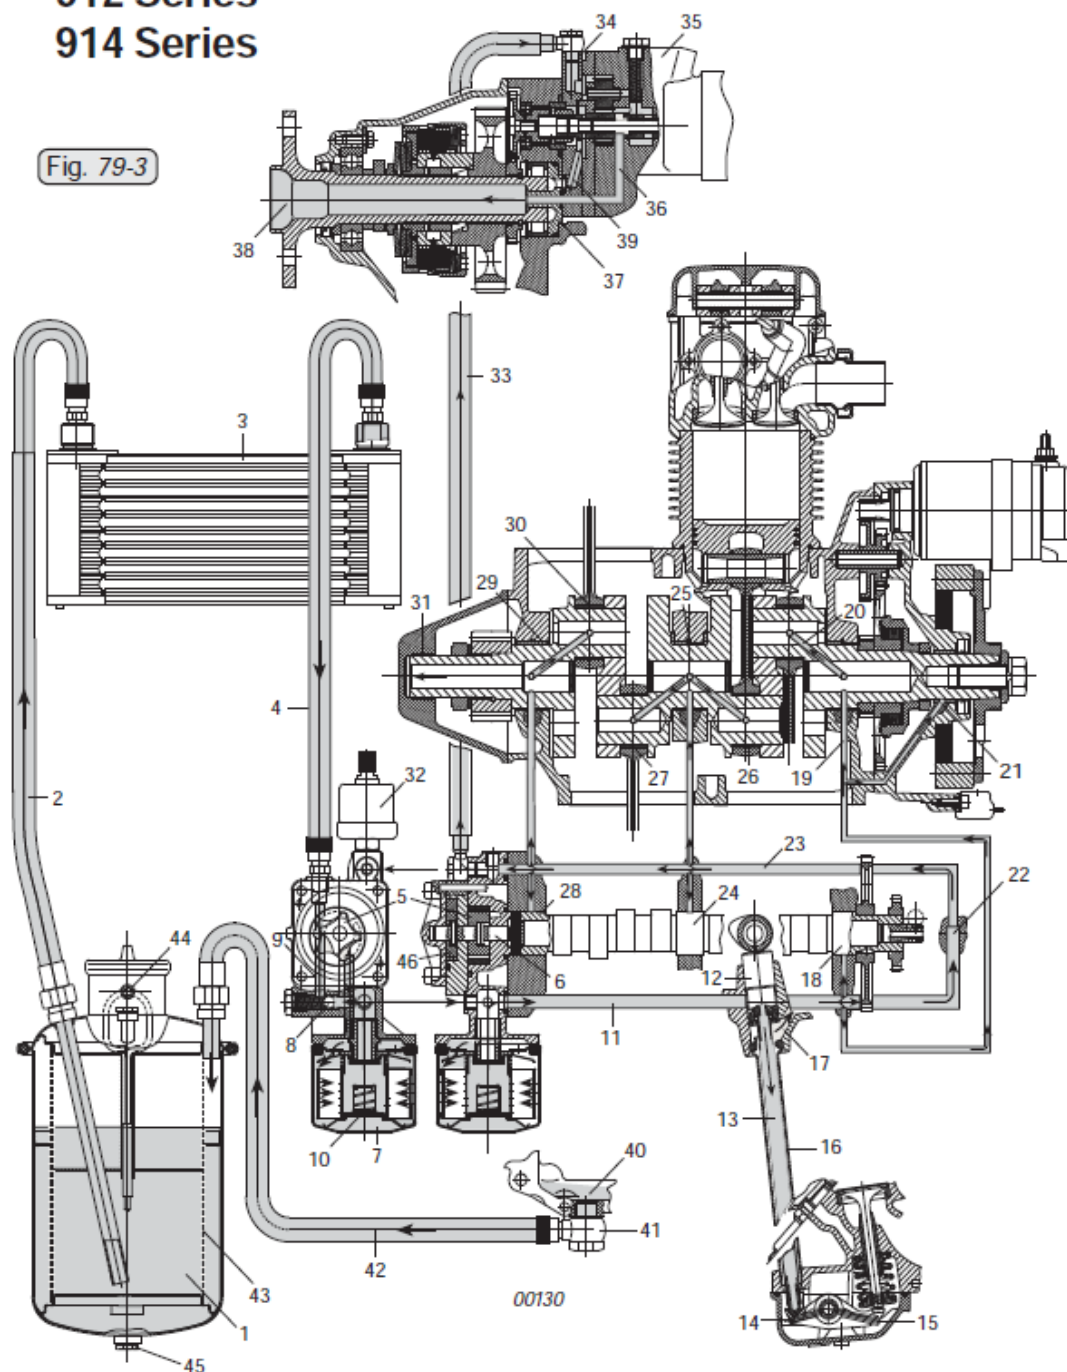
Við rannsóknina fannst einnig minniháttar olíusmit á tengjum fyrir olíuleiðslu hreyfilsins, við hitanema (thermostat) sem staðsett er á soghlið (suction side) olíukerfisins á milli olíukúts (oil tank) og olíukælis (oil cooler), eins og sést á myndum 8 og 9. Reyndust þrjú af fjórum tengjunum á rifluðu olíuleiðslunum við hitanemann vera óþétt. Því er hugsanlegt að loft hafi komist inn í soghlið olíukerfisins, en sog er í olíukerfinu á milli olíukúts og olíudælnnar (main oil pump). Sjá mynd 10.

The trochoid oil pump sucks the engine oil out of the oil tank (1) via line (2). The oil passes through the oil cooler (3) fitted on the suction side via the oil line (4) to the oil pump rotor (5) (main oil pump), which is driven by the oil pump shaft (6).

Mynd 10: Fig 79-3 úr viðhaldshandbók Rotax 912

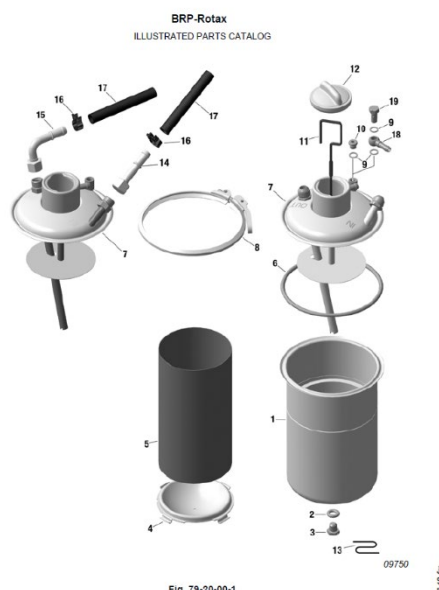
Við rannsóknina kom í ljós að rifluðu málmörin sem notuð voru sem olíuleiðslur í hreyfli TF-ASK á soghlið olíukerfisins, eru leiðslur frá Savannah sem m.a. eru notaðar í eldsneytiskerfi flugvélarinnar. Þessi rifluðu málmör eru með minna þvermál en upprunalegu Rotax olíuleiðslurnar, sem eru gúmmíleiðslur af P/N 956394 samkvæmt íhlutabók⁷ hreyfilsins. Á myndum 8 og 9 má sjá stutta stubba af samskonar olíuleiðslum og Rotax notar, sem rifluðu málmörin ganga inn í við tengin.

Mynd 11: Upprunalegar olíuleiðslur úr Rotax IPC 79-20-00

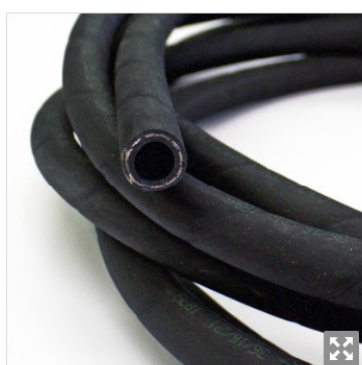
Mynd 12: Rotax P/N 956394 olíuleiðsla

Þar sem að rifluðu málmrörin gengu inn í stutta stubba af gúmmíleiðslum, samskonar Rotax olíuleiðslum, var hættá á að tengingarnar væru ekki nægilega þéttar og loft kæmist inn í soghlið olíukerfisins.

RNSA beinir þeim tilmælum til umsjónamanna hreyfla af gerðinni Rotax 912, sem eru á flugvélum og fisum, að huga vel að því að tengi olíuleiðslna séu þétt þannig að loft komist ekki inn á olíukerfið á soglið þess.

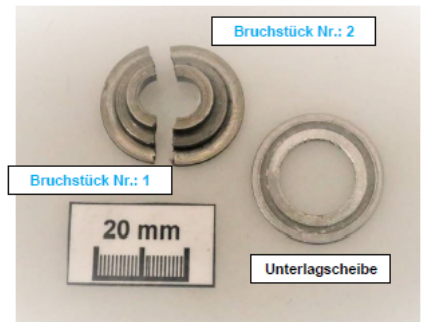
<p>← Bild 1 "Ventilfederteller + Unterlagscheibe" Übersichtsbild: Anlieferungszustand</p>

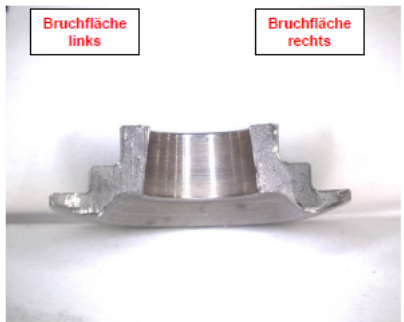
<p>Bild 2 → "Ventilfederteller / Bruchstück Nr.: 1" Makroaufnahme: Übersicht der beiden Bruchflächen</p>

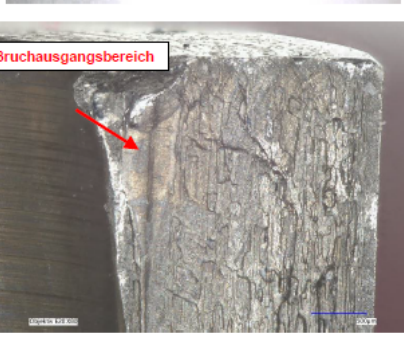
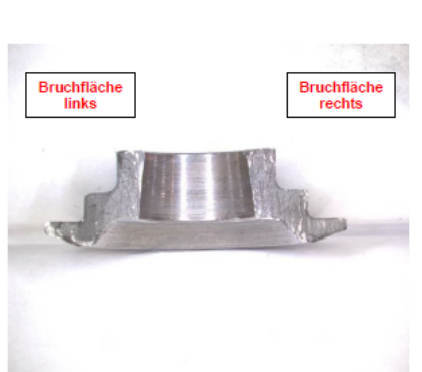
<p>← Bild 3 "Ventilfederteller / Bruchstück Nr.: 1" Makroaufnahme: Bruchfläche rechts mit dem eingezeichnetem Bruchausgangsbereich (Detail aus Bild 2)</p>

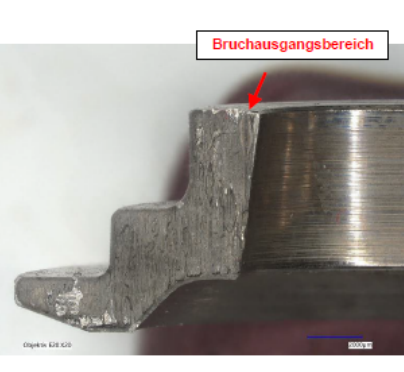
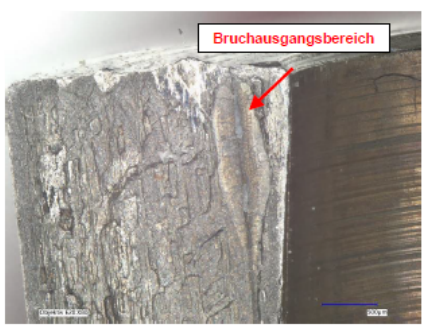
<p>Bild 4 → "Ventilfederteller / Bruchstück Nr.: 1" Makroaufnahme: Bruchausgangsbereich mit klar erkennbaren Rastlinien (Detail aus Bild 3)</p>

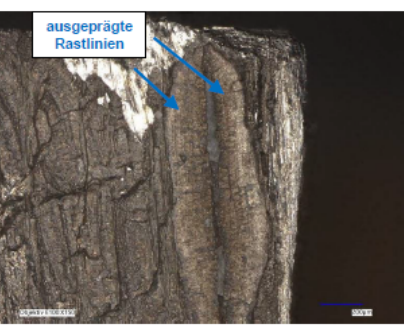
<p>← Bild 5 "Ventilfederteller / Bruchstück Nr.: 2" Makroaufnahme: Übersicht der beiden Bruchflächen</p>

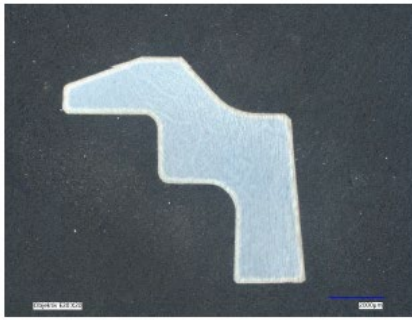
← Bild 13
"Ventilefederteller"
 Makroaufnahme: metallografisches Schliffbild mit dem eingebetteten Probestück (geätzt)

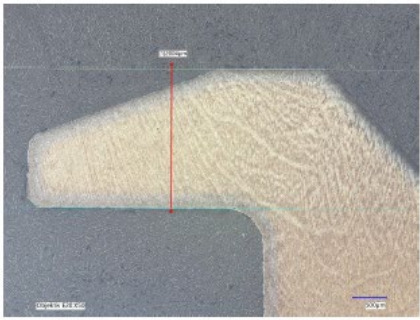
Bild 14 →
"Ventilefederteller"
 Makroaufnahme: Ermittlung SPC Wert = 2,004 mm

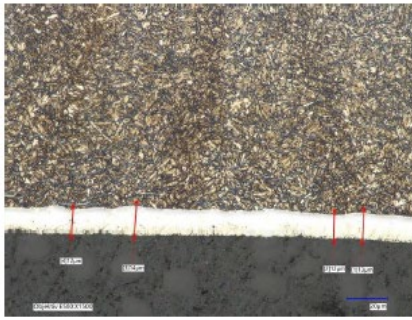
← Bild 15
"Ventilefederteller"
 LIMI – Aufnahme: äußerste Randzone → Verbindungsschichtdicke (12-14 µm)

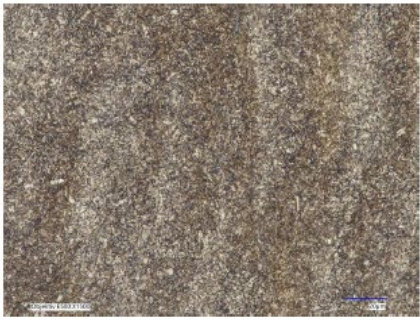
Bild 16 →
"Ventilefederteller"
 LIMI – Aufnahme: Kern → Bainit

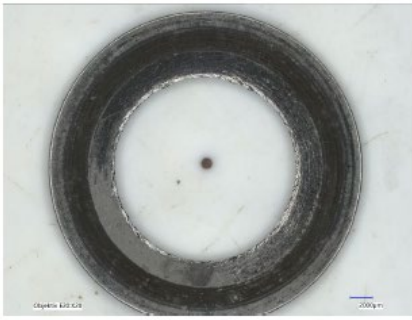
← Bild 17
"Unterlagscheibe"
 Makroaufnahme: Übersichtsbild

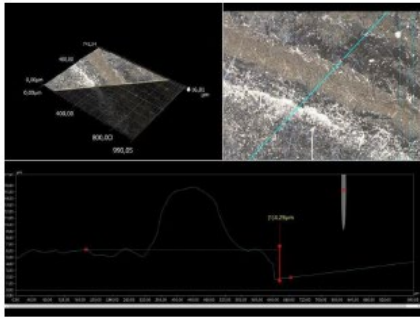
Bild 20 →
"Unterlagscheibe"
 3D – Aufnahme der Oberflächenbeschaffenheit bzw. Vermessung der Verschleißanzeichen (Detail aus Bild 19)
