Lokaskýrsla um vinnuslys um borð í Erling KE 140

Málnr.: **23-020 S 010**

Nr. 23-020 S 010 Erling KE 140

Skipverji slasast alvarlega

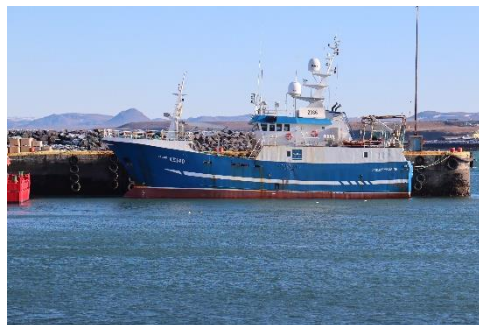
- Skipið var yfirbyggður netabátur og voru netin lögð um lúgu að aftan en drekum var varpað fyrir borð frá lúgu framarlega á skipinu.
- Það verklag var viðhaft að sérti, sem er 22-24 faðma kaðall, var dreginn fram að fremri lúgu þar sem hann var tengdur dreka og baujum en hinn endinn lá aftur með skipinu og inn um afturlúgu þar sem hann var festur í netin (sjá myndir 1-3).
