### Lokaskýrsla um flugslysa

Mál nr.: **22-010F002**

Dagsetning: **3. febrúar 2022**

Atvik: **Flugvél hafnaði í Þingvallavatni**

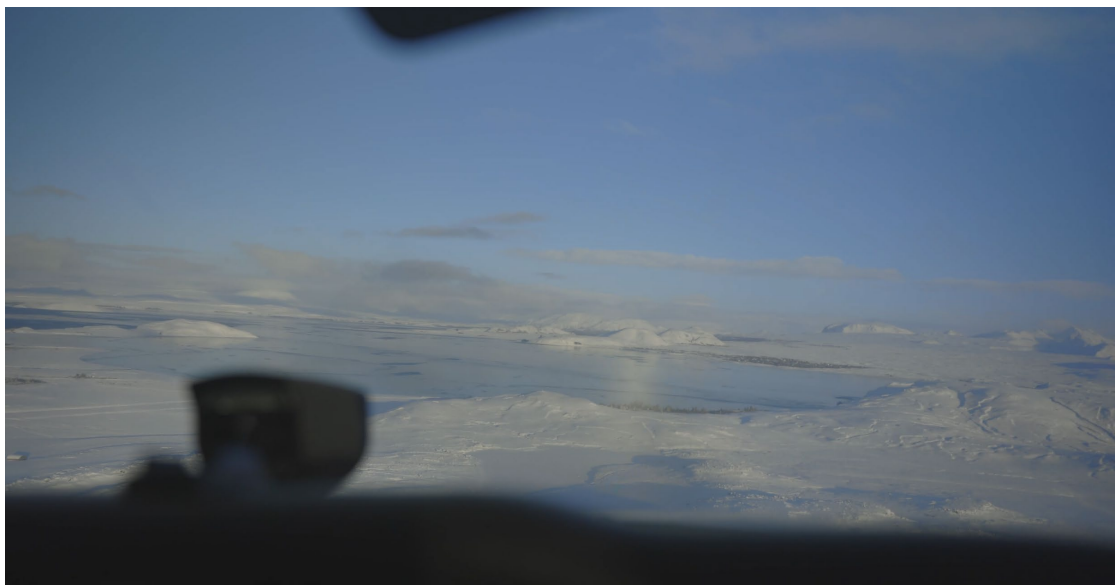
Á myndskeiðunum má einnig sjá að ís var að myndast í Ölfusvatnsvík (mynd 3 og mynd 4). Tekið skal fram að tímar sem gefnir eru upp á myndum 2 til 6 byggjast á tímastimpli þeirra í myndavélinni sem myndirnar/myndskeiðin voru teknar með, leiðréttum fyrir íslenskan tíma (UTC+0).

**Mynd 3: Rammi úr myndskeiði úr flugvél TF-ABB klukkan 11:47:14 af Ölfusvatnsvík.**

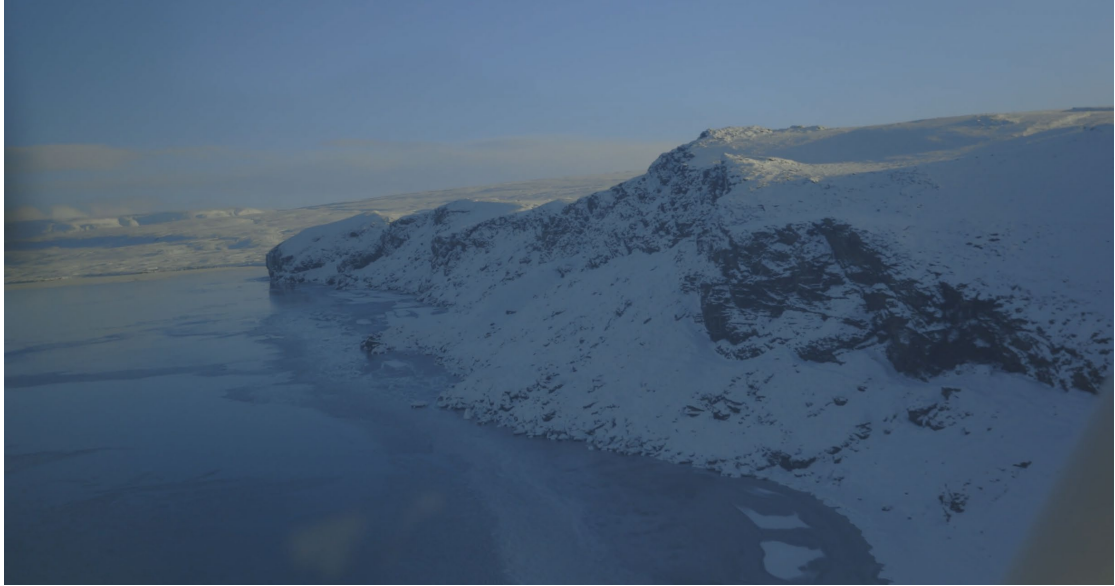
**Mynd 4: Rammi úr myndskaiði úr flugvél TF-ABB klukkan 11:47:57.**

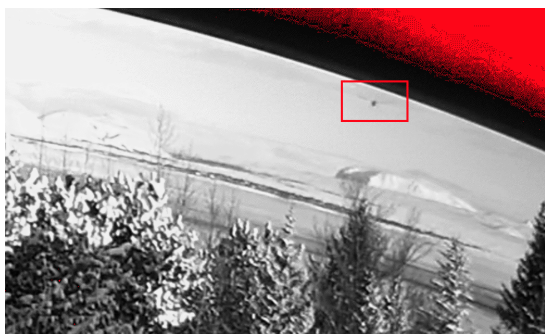
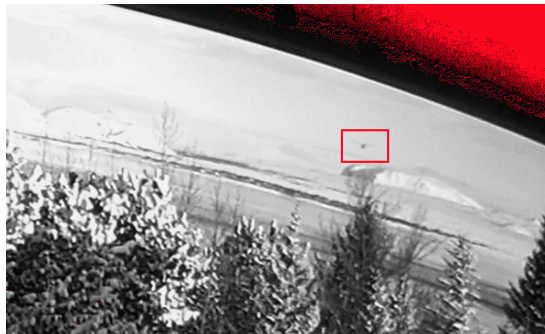
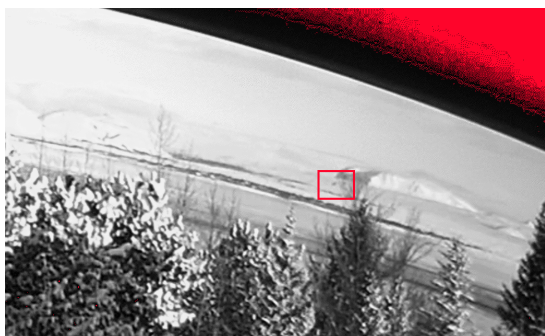
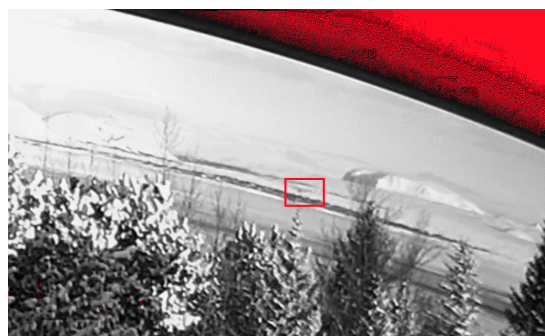
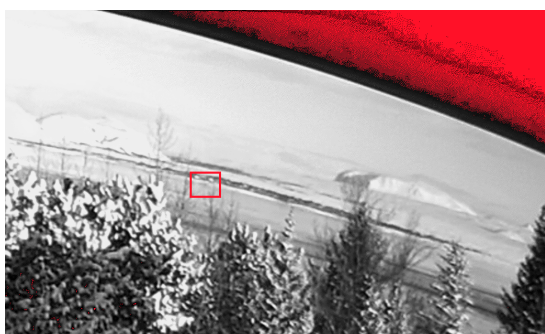
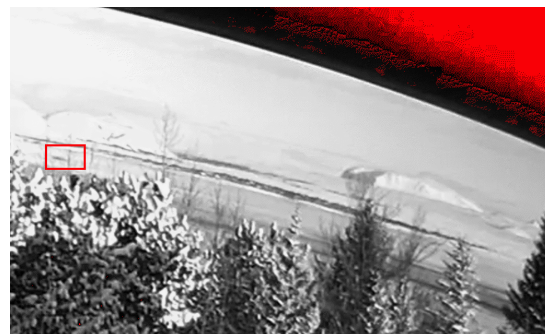
Mynd 7: Samsettar myndir úr myndskaiði úr öryggismyndavél af ferli TF-ABB yfir Ölfusvatnsvík<sup>5</sup>.

Á myndskaiði úr öryggismyndavél við Þingvallavatn sést flugvél TF-ABB fljúga frá sunnanverðri Ölfusvatnsvík til norðnorðausturs. Á upptökunni sést flugvélin lækka flugið í átt að vatninu. Því næst beygir flugvélin til vinstri (til norðvesturs) og lækkar í kjölfarið flugið enn frekar að vatninu. Flugvélin virðist annað hvort fljúga í mjög lítilli hæð yfir vatninu, eða vera í landingarbruni á ísnum<sup>4</sup>, í um 7 sekúndur, áður en hún hafnar í vatninu (mynd 7).

00:41 á myndskaiði – Flýgur til norðnorðausturs

00:45 á myndskaiði – Í lækkun að vatninu

00:52 á myndskaiði – Í vinstri beygju

00:57 á myndskaiði – Lækkar flugið enn frekar

01:02 á myndskaiði – Komin niður að vatninu

01:09 á myndskaiði – Hafnar í vatninu

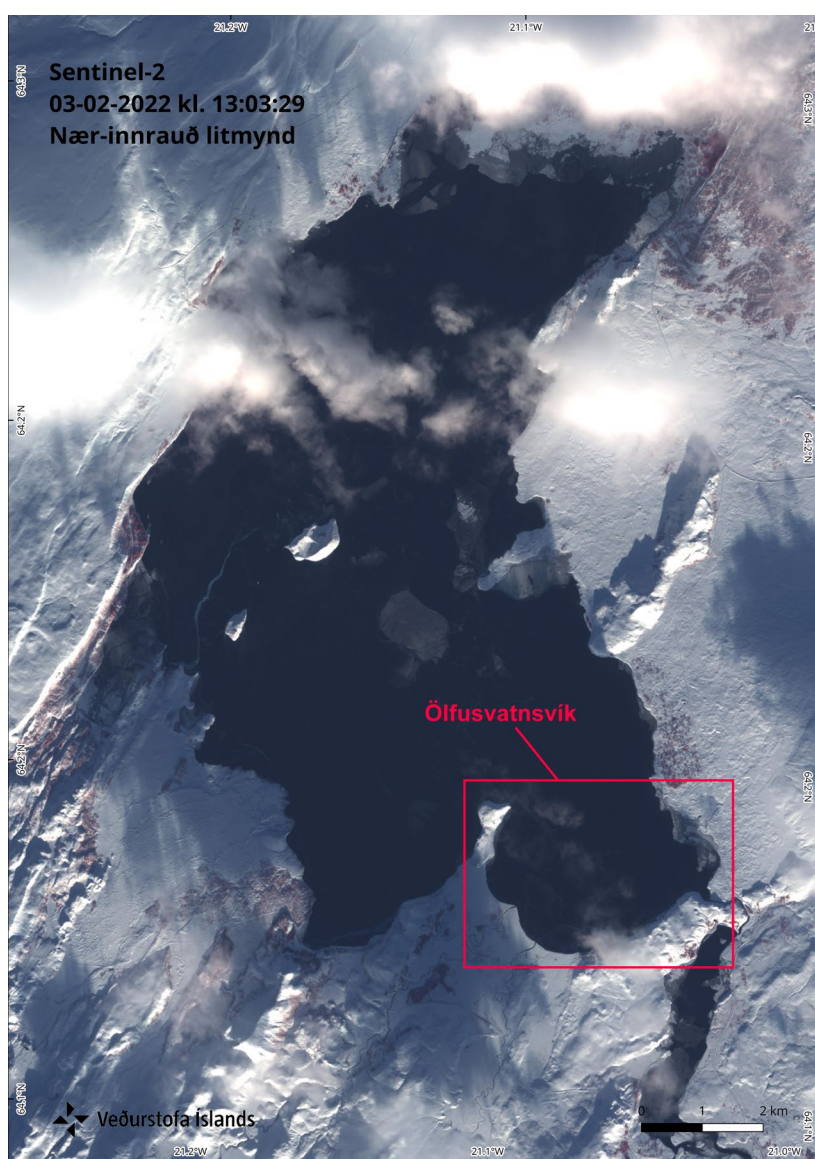
RNSA fékk nær-innrauða<sup>6</sup> gervihnattarmynd frá Veðurstofu Íslands, sem tekin var af Þingvallavatni klukkan 13:03 daginn sem flugslysið varð eða um 1 klukkustund og 12 mínútum eftir símtalið til Neyðarlínunnar. Á gervihnattarmyndinni má sjá ísmyndun næst ströndinni í Ölfusvatnsvík (myndum 8 og 9), en ekki er hægt að greina þunna ísinn sem sjá má utar í Ölfusvatnsvík á myndum 3 til 6.

Mynd 8: Nær-innrauð gervihnattarmynd tekin af Þingvallavatni klukkan 13:03:29 (Veðurstofa Íslands).

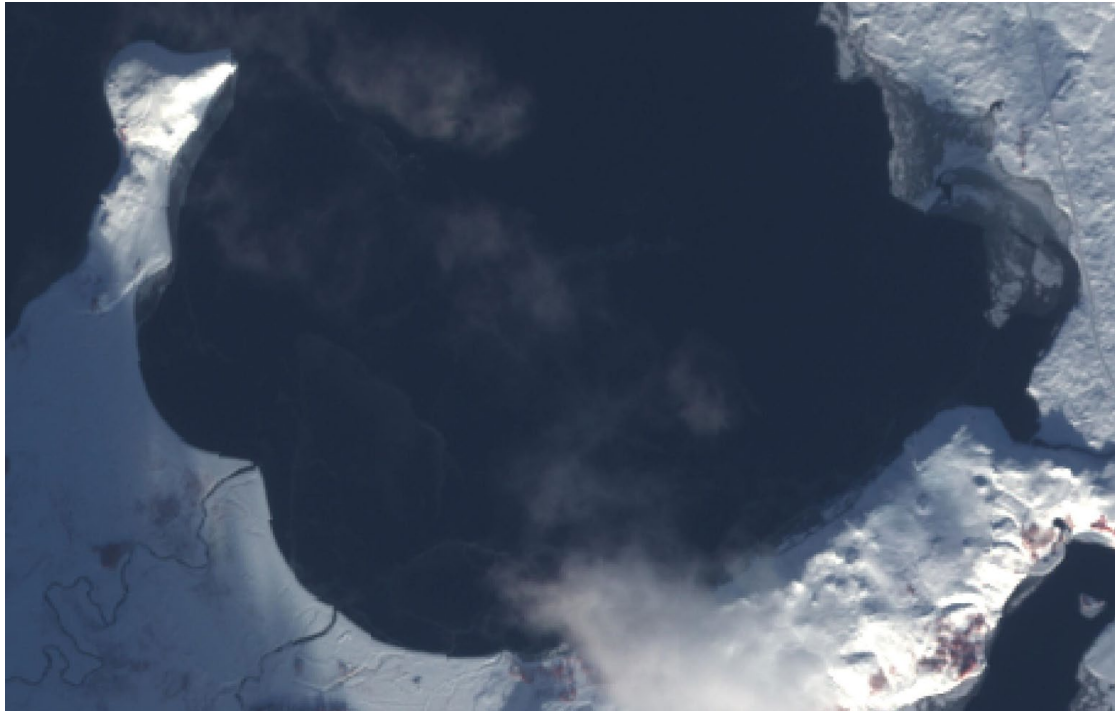
Mynd 9: Ölfusvatnsvík í Þingvallavatni klukkan 13:03:29 (sýnir svæði í rauða kassanum á mynd 8), nær-innrauð gervihnattarmynd (Veðurstofa Íslands).

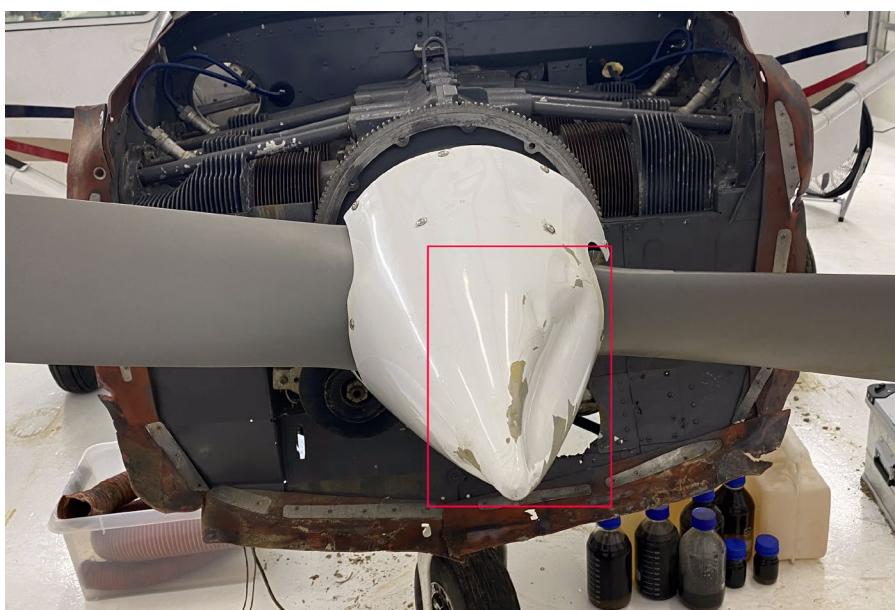
- Neðri vélarhlíf (lower engine cowling) var mikið skemmd
- Skemmdir á frambrún beggja aðalhjólaleggja
- Skemmd á snarkollu (propeller spinner fairing)
- Loftnet vinstra megin á þaki stjórnklefa var brotið af

Mynd 11: Skemmd á snarkollu (spinner fairing).

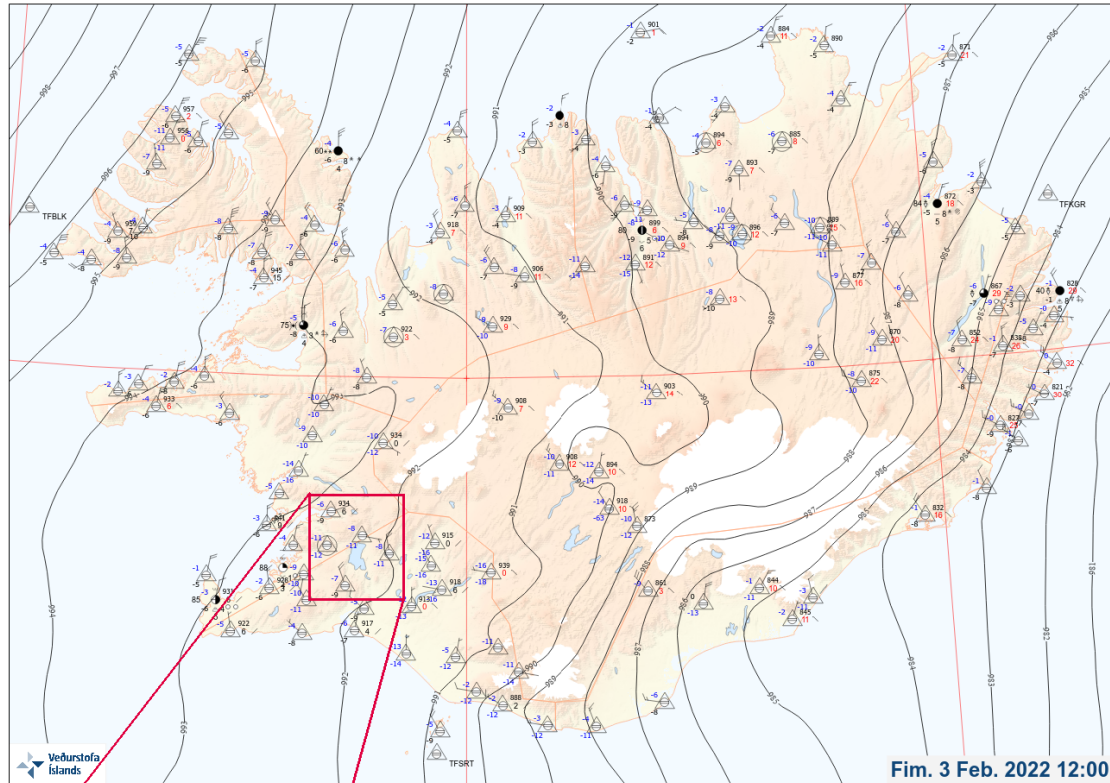
Klukkan 12:00 daginn sem slysið varð var hæg austlæg átt á Þingvöllum, léttskýjað, 8 stiga frost í lofti ( $-8^{\circ}\text{C}$ ) og daggarmark var  $-11^{\circ}\text{C}$ .

Mynd 19: Veðurathugun klukkan 12:00.

Veðurstöð Veðurstofu Íslands er staðsett við norðurenda vatnsins, aftan við þjónustumiðstöðina á Þingvöllum. Klukkan 12:00 daginn sem slysið varð, var samkvæmt veðurstöðinni hæg austlæg átt á Þingvöllum, léttskýjað, 8 stiga frost og daggarmark var  $-11^{\circ}\text{C}$  (mynd 19). Mögulegt er að í lofti yfir vatni sé raki meiri en mælist á landi í kring.

Eins og sjá má á mynd 58, við 8 stiga frost og  $-11^{\circ}\text{C}$  daggarmark, þá er hætta á minniháttar blöndungsísingu (light icing) í farflugi (cruise) eða við afgang í lækkun flugs (descent power).

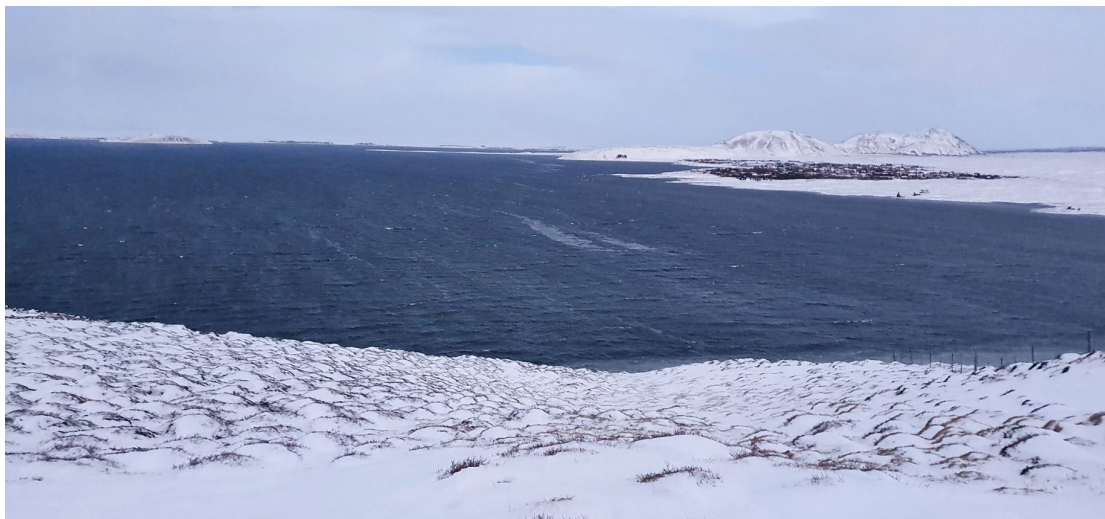
Um nóttina hafði mesti ísinn í Ölfusvatnsvík hörfað og að morgni 4. febrúar sást brák á yfirborði vatnsins í Ölfusvatnsvík (mynd 24).

Mynd 24: Brák sést í Ölfusvatnsvík klukkan 09:30, daginn eftir slysið, þann 4. febrúar 2022.

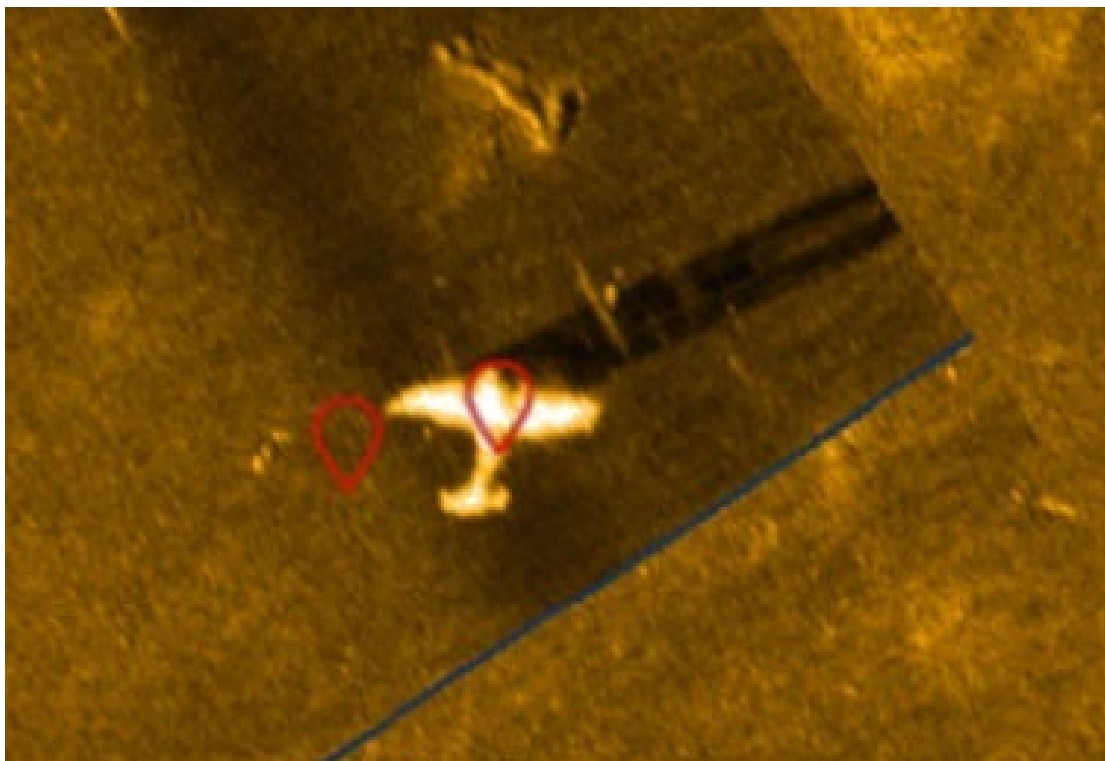
Klukkan 22:10 þann 4. febrúar fann Teledyne Gavia kafbáturinn flugvél um á 47 metra dýpi í Ölfusvatnsvík, eins og sést á mynd 27.

Mynd 27: Hliðarskönnunarmynd (Teledyne Gavia).

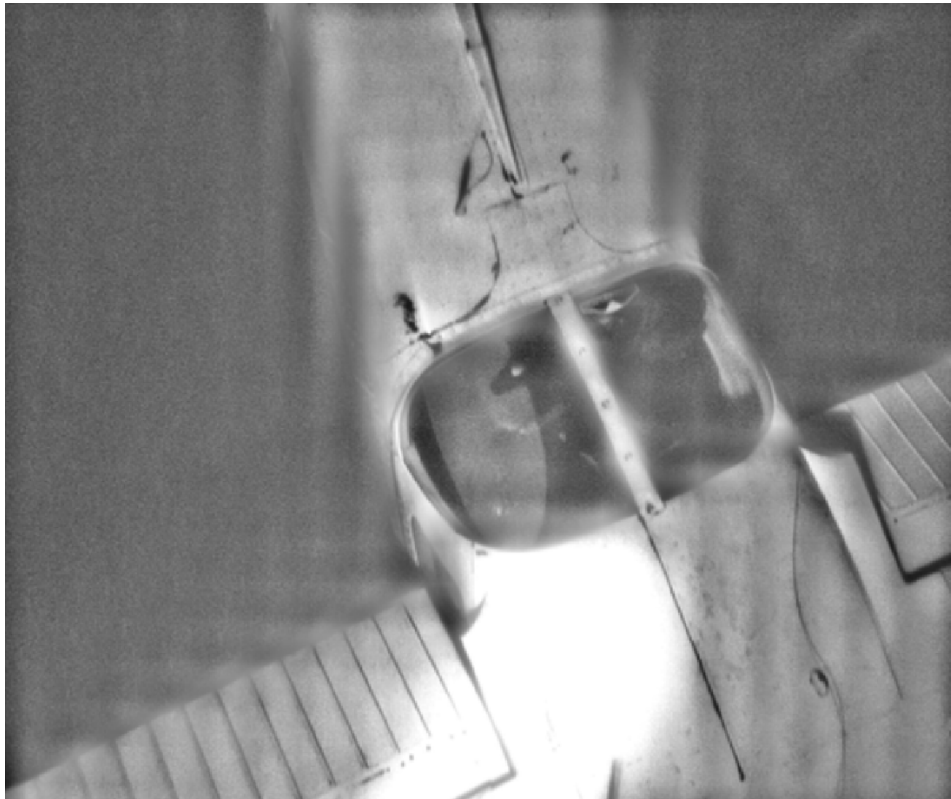
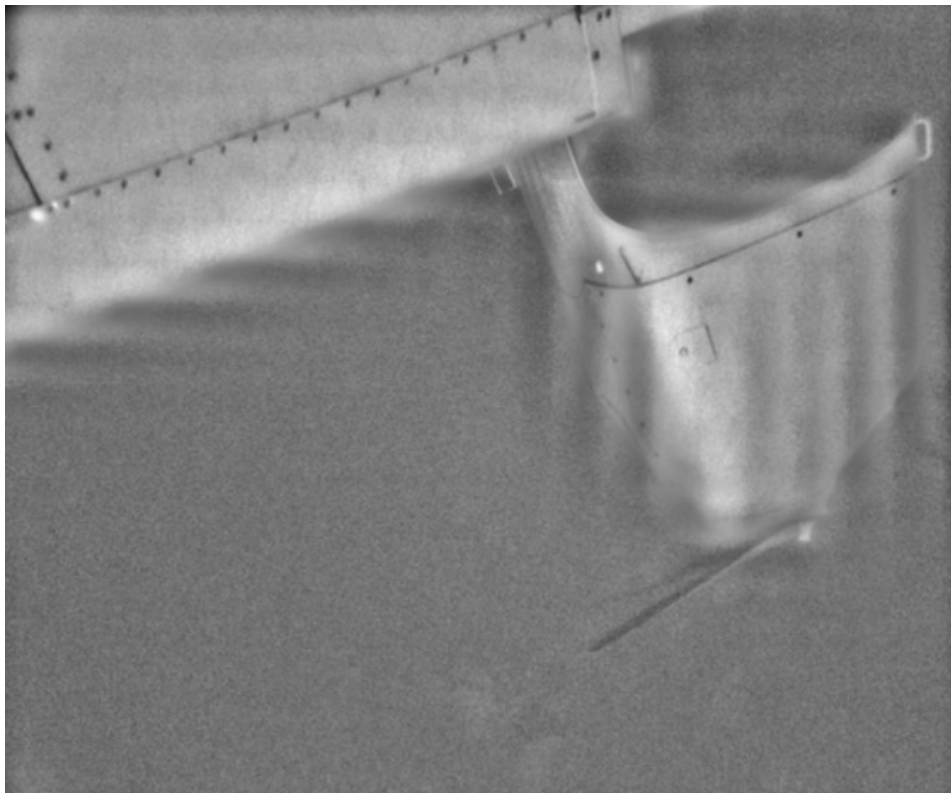
Klukkan 00:56 þann 5. febrúar 2022 var staðfest að umrædd flugvél væri af gerðinni Textron 172, eins og sést á mynd 28.

Mynd 28: Mynd tekin af Teledyne Gavia kafbátnum sem sýnir Textron 172 flugvél í Þingvallavatni.

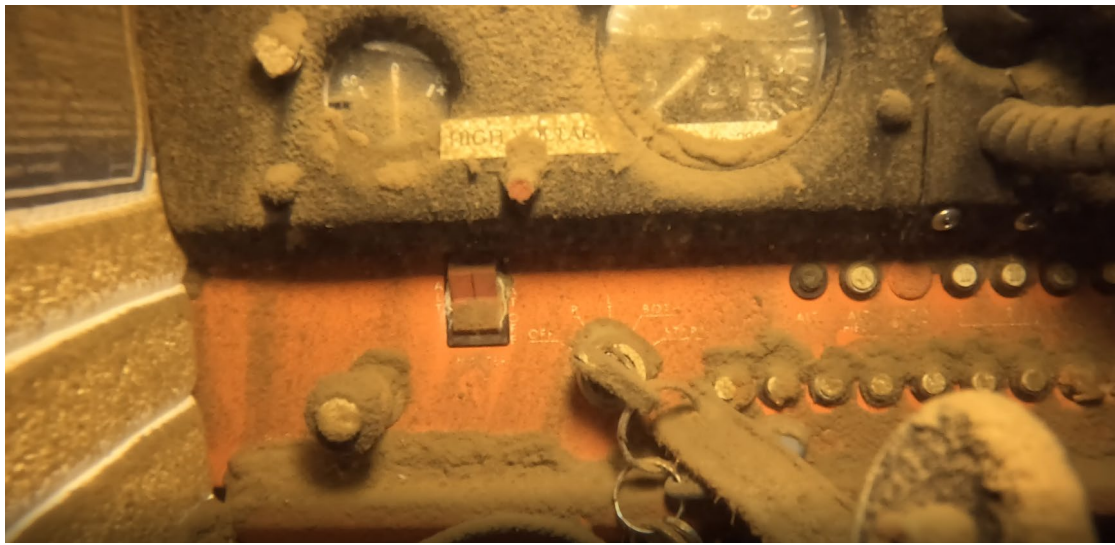
Mynd 40: Höfuðrofi og kveikjulykill.

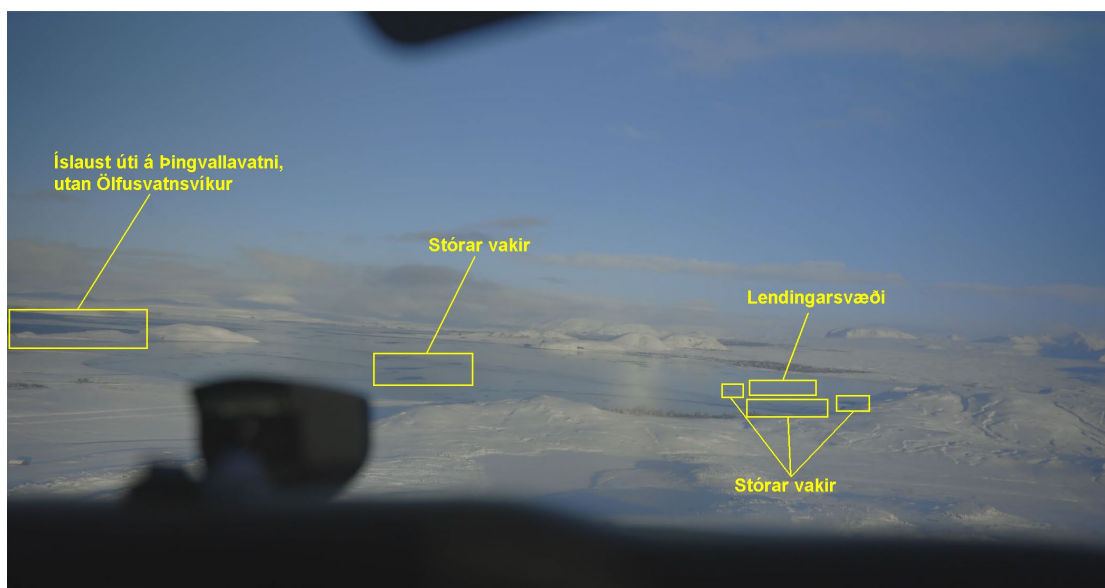
Ísinn í Ölfusvatnsvík virðist hins vegar hafa verið mjög þunnur og stórar vakir á milli, eins og sést á mynd 44.

Mynd 44: Ísinn á Ölfusvatnsvík var með stórar vakir á milli. Rammi úr myndskleiði úr flugvél TF-ABB.

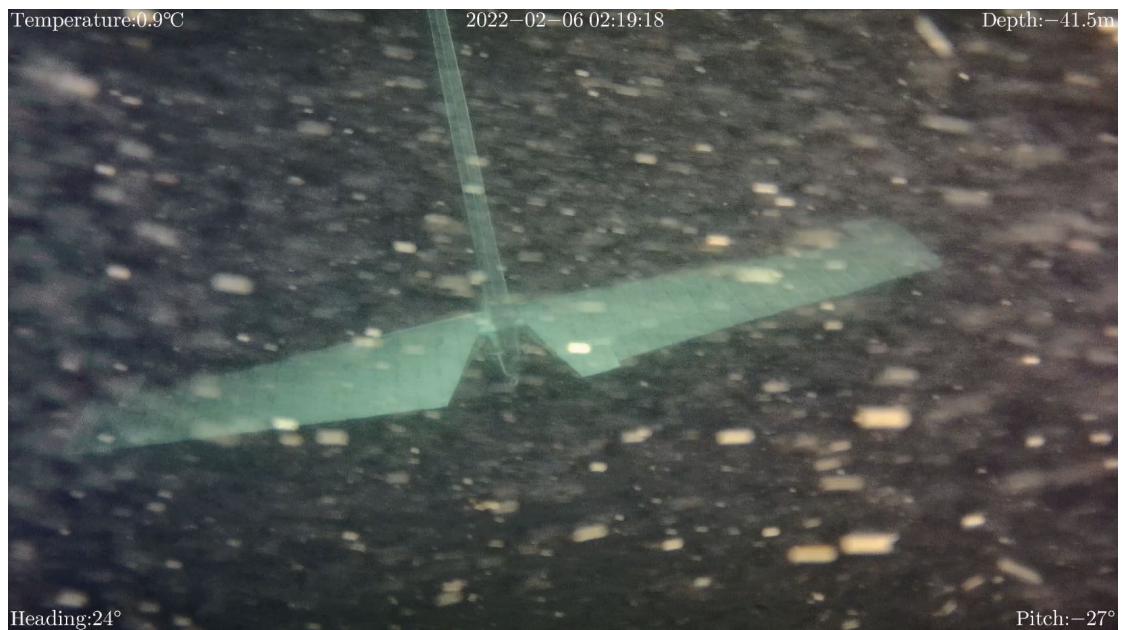
Á botni Þingvallavatns var stefna flugvélarinnar 024° réttvísandi (mynd 45).

Mynd 45: Stefna TF-ABB á botni Þingvallavatns var 024° (réttvísandi).

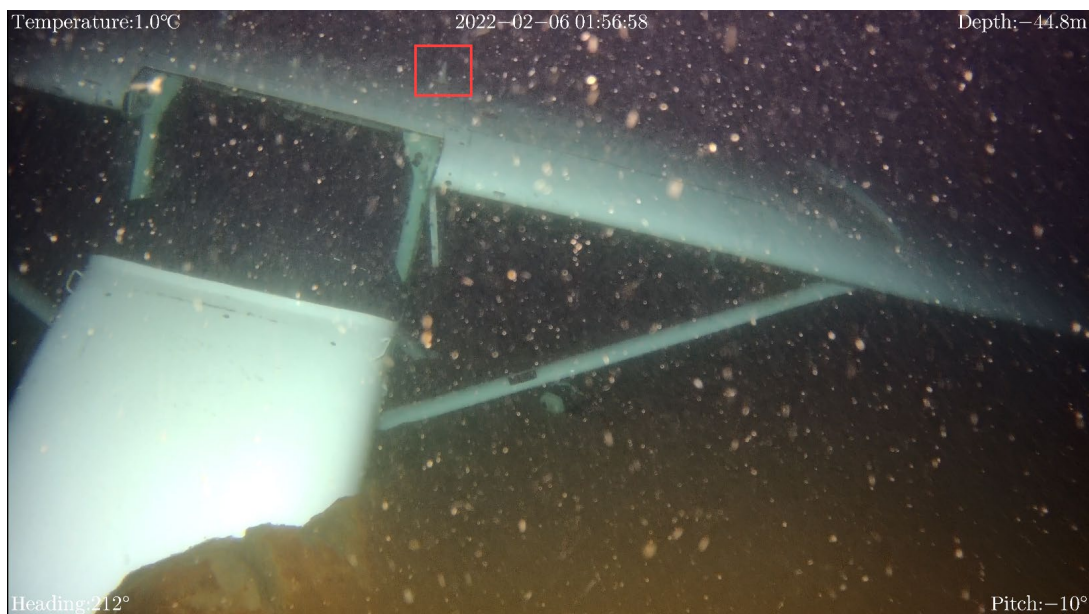
Flugvélin hallaði fram og til vinstri á botni vatnsins og voru vinstri vængendi og neðri hluti nefnsins grafin í botnset vatnsins. Botnsetið náði upp á efri hluta vélarhlífarinnar á vinstri hlið hennar. Loftnet vinstra megin á þaki stjórnklefa var brotið af og ekki til staðar við flugvélinna þar sem hún lá á botni Þingvallavatns (mynd 47).

Mynd 47: Loftnet vinstra megin yfir stjórnklefa brotið af og botnset náði upp á vinstri hlið vélarhlífar.

RNSA telur sennilegt að loftnetið hafi brotnað af flugvélinni þegar einhver sem var um borð, tók í eða rakst í það, við það að reyna að komast upp á flugvélinu eftir að hún hafnaði í vatninu og loftnetið sokkið í kjölfarið.

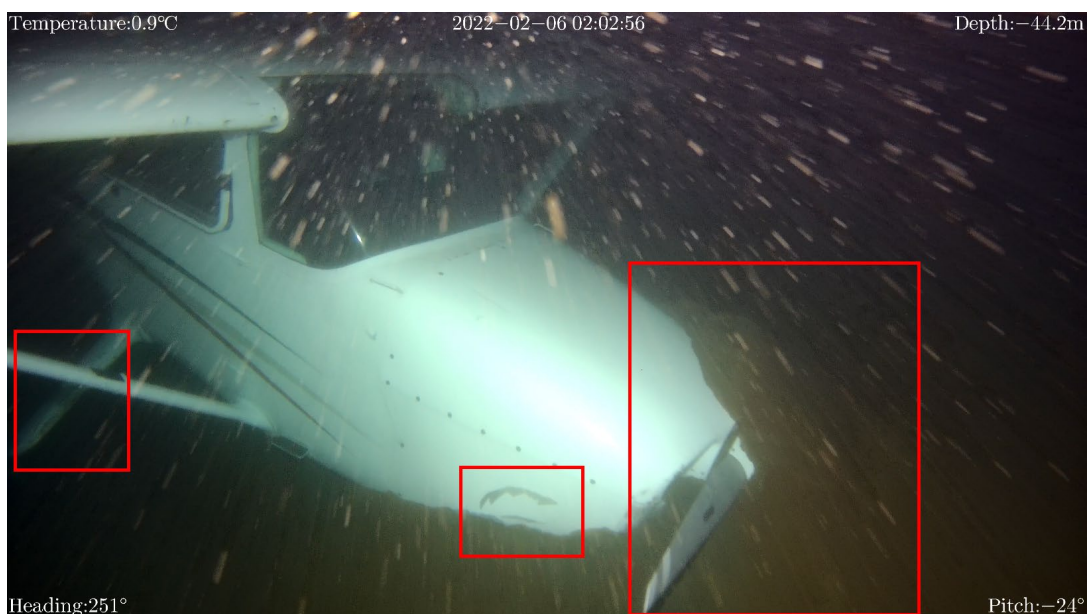
Annað skrufublaðið virtist heilt en hitt var grafið í botnset vatnsins og sást ekki. Skemmdir á hægri aðalhjólalegg og hægri hlið neðri vélarhlífar voru sjáanlegar ofan botnsetsins og því ekki af völdum þess (mynd 48).

Mynd 48: Loftskúfa og skemmd á hægri aðalhjólalegg og hægri hlið vélarhlífar ofan botnsets.

Ekkert var að sjá á myndum á botninum í kringum flugvélina sem gæti hafa valdið þessum skemmdum, miðað við stefnu flugvélarinnar og hvernig hún var staðsett á botninum.

RNSA telur að skemmdirnar, sem áður var lýst, á aðalhjólaleggjum TF-ABB, sem og á neðri vélarhlíf, hafi orðið áður en flugvélin hafnaði á botni Þingvallavatns. Eins og sést á mynd 18, þá voru hvorki skemmdir á hægri aðalhjólalegg né hægri hlið neðri vélarhlífar TF-ABB fyrir flugtak á Reykjavíkflugvelli.

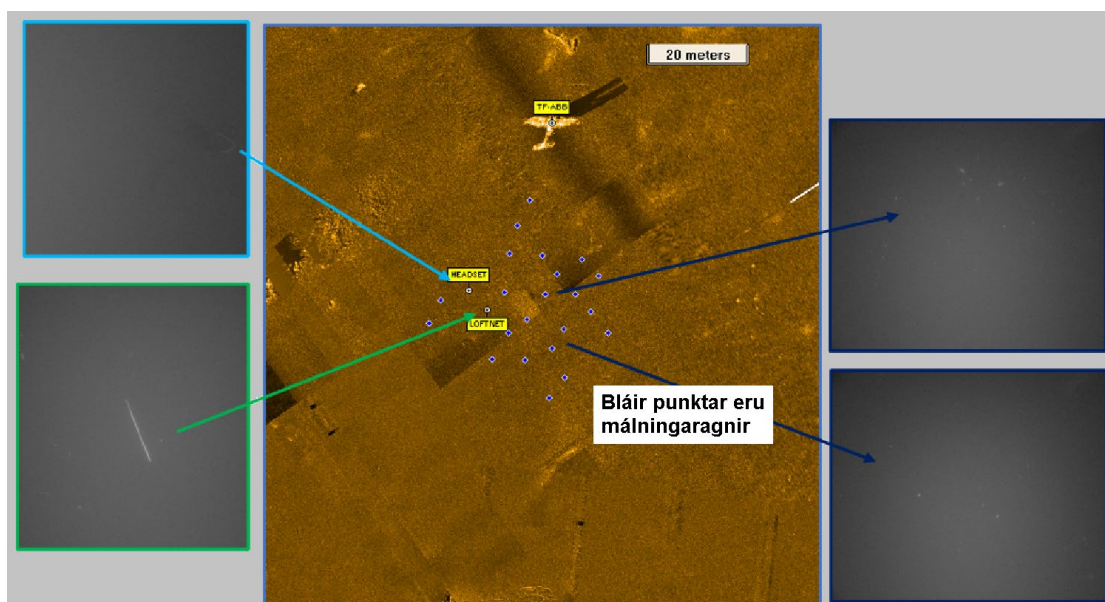
Á svæðinu suður af flugvél TF-ABB, m.a. þar sem lofnetið og heyrnartólin fundust á botni Þingvallavatns, fannst einnig mikill fjöldi hvítra málningaragna, í sama lit og flugvél TF-ABB (mynd 49).

Mynd 49: Staðsetning hvítra málningaragna, heyrnartóls og lofnetis sem fannst suður af flugvélinni (myndin er fengin frá Ríkislögreglustjóra).

RNSA telur sennilegt að þessar málningaragnir séu af flugvél TF-ABB, en mikið af málningu hafði skrapast af neðri vélarhlíf hennar, af aðalhjólaleggjunum og af snarkollunni (spinner fairing), eins og sést á myndum 11 til 17.

RNSA telur að staðsetning málningaragnanna, heyrnartólanna og lofnetisins gefi vísbendingu um hvar flugvélin hafnaði í vatninu.

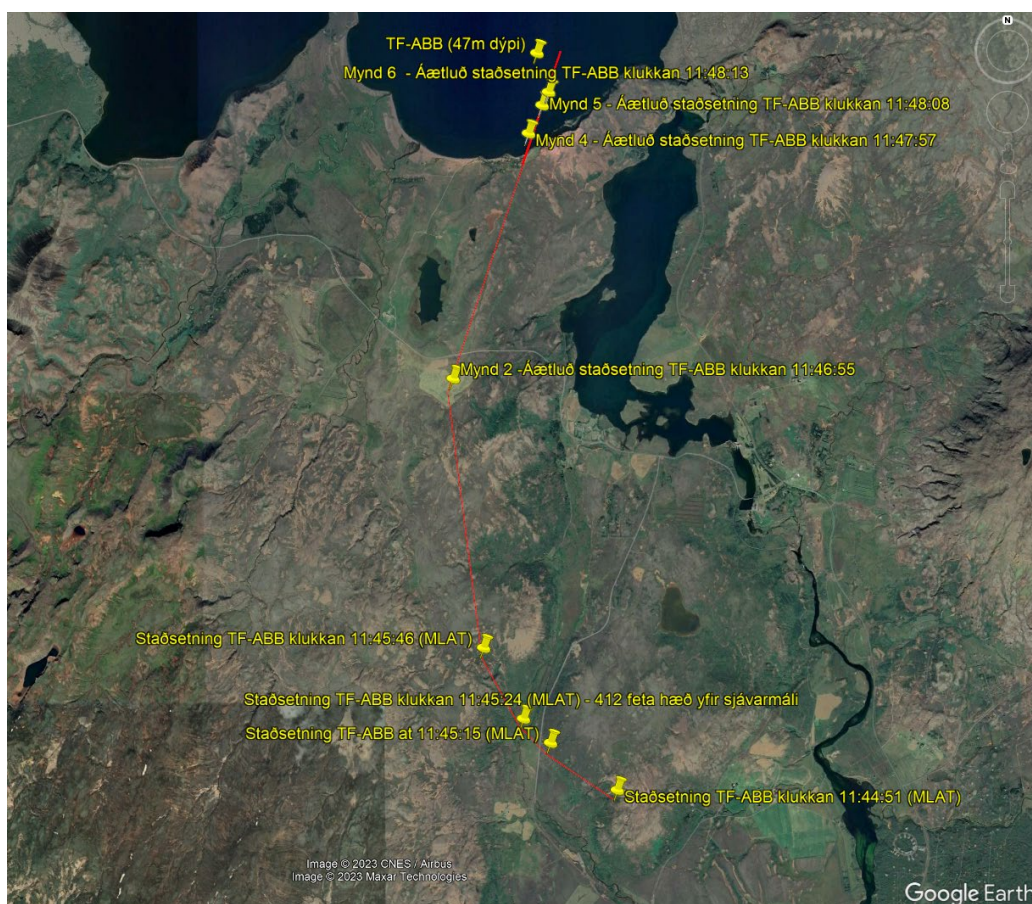
Samkvæmt myndum sem teknar voru út um glugga flugvélarinnar, var flugvélinni því næst flugið til norðnorðausturs, vestan megin við Úlfjótsvatn og í átt að Ölfusvatnsvík í Þingvallavatni (sjá ætlaða staðsetningu þar sem farþegi í flugvélinni tók mynd 2 í skýrslunni og staðsett er í mynd 50).

Mynd 50: Þekktar staðsetningar flugvélar TF-ABB í aðdraganda flugslyssins.

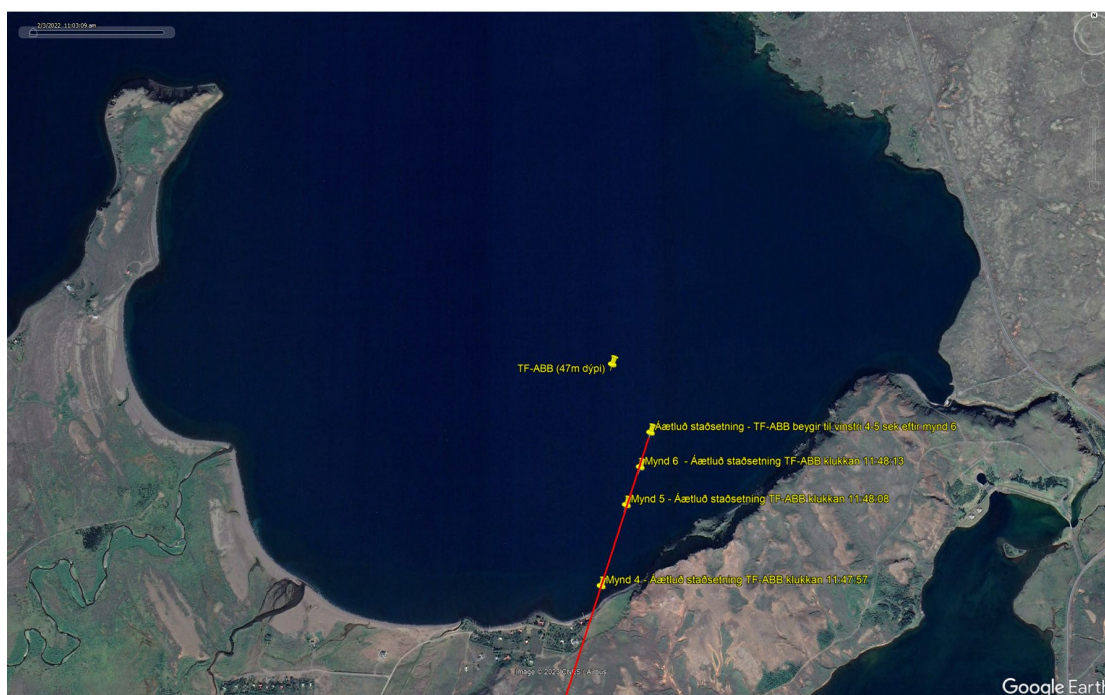
Samkvæmt myndskaiði úr öryggismyndavél (mynd 7) þá stefndi flugvélin fyrst til norðnorðausturs, í átt að sumarbústaðabyggð norðan Ölfusvatnsvíkur, þegar hún lækkaði flugið niður að vatninu. Þessa stefnu má sjá á rauðu línunni á mynd 51.

**Mynd 51: TF-ABB stefndi fyrst til norðnorðausturs þegar hún lækkaði flugið niður að vatninu.**

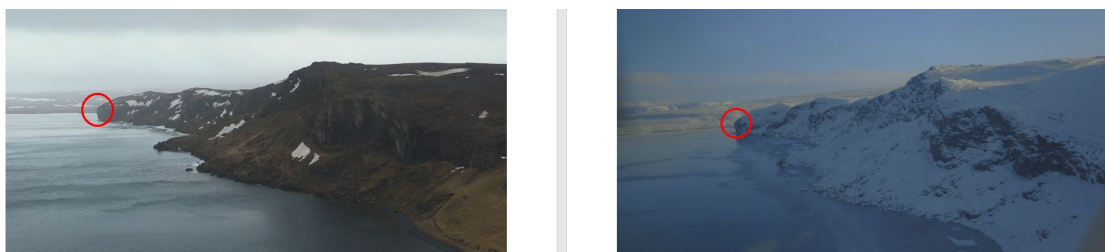
**Mynd 52:** Samanburður drónamyndar (til vinstri) við sama sjónarhorn úr mynd 4 (til hægri).

Drónamynd til vinstri er tekin í 160 – 170 feta hæð yfir vatninu. Rauðir hringir tákna þrívítt landslag á vinstri mynd sem notað var til að ákvarða hvaða drónamynd passaði við hægri mynd.

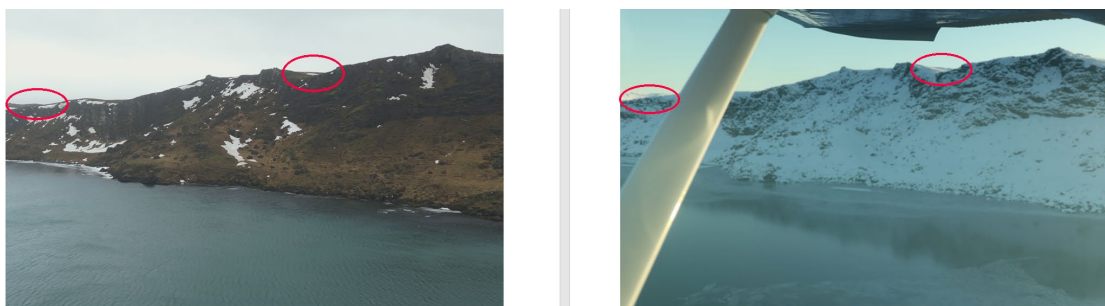
**Mynd 53:** Samanburður drónamyndar (til vinstri) við sama sjónarhorn úr mynd 5 (til hægri).

Drónamynd til vinstri er tekin í 120 – 130 feta hæð yfir vatninu. Rauðir hringir tákna þrívítt landslag á vinstri mynd sem notað var til að ákvarða hvaða drónamynd passaði við hægri mynd.

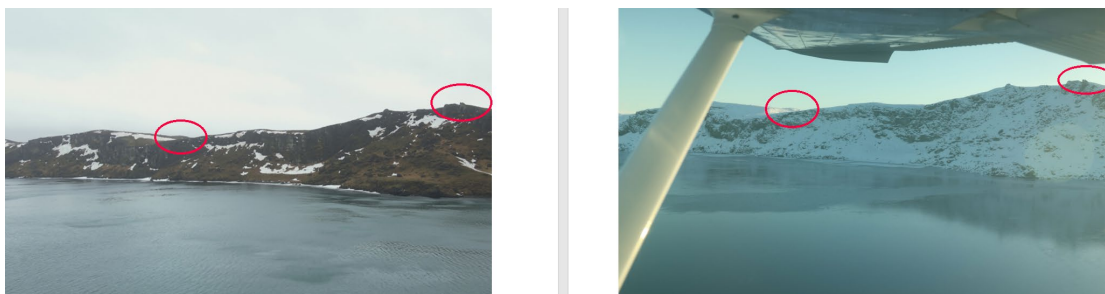
**Mynd 54:** Samanburður drónamyndar (til vinstri) við sama sjónarhorn úr mynd 6 (til hægri).

Drónamynd til vinstri er tekin í 90 – 100 feta hæð yfir vatninu. Rauðir hringir tákna þrívítt landslag á vinstri mynd sem notað var til að ákvarða hvaða drónamynd passaði við hægri mynd.

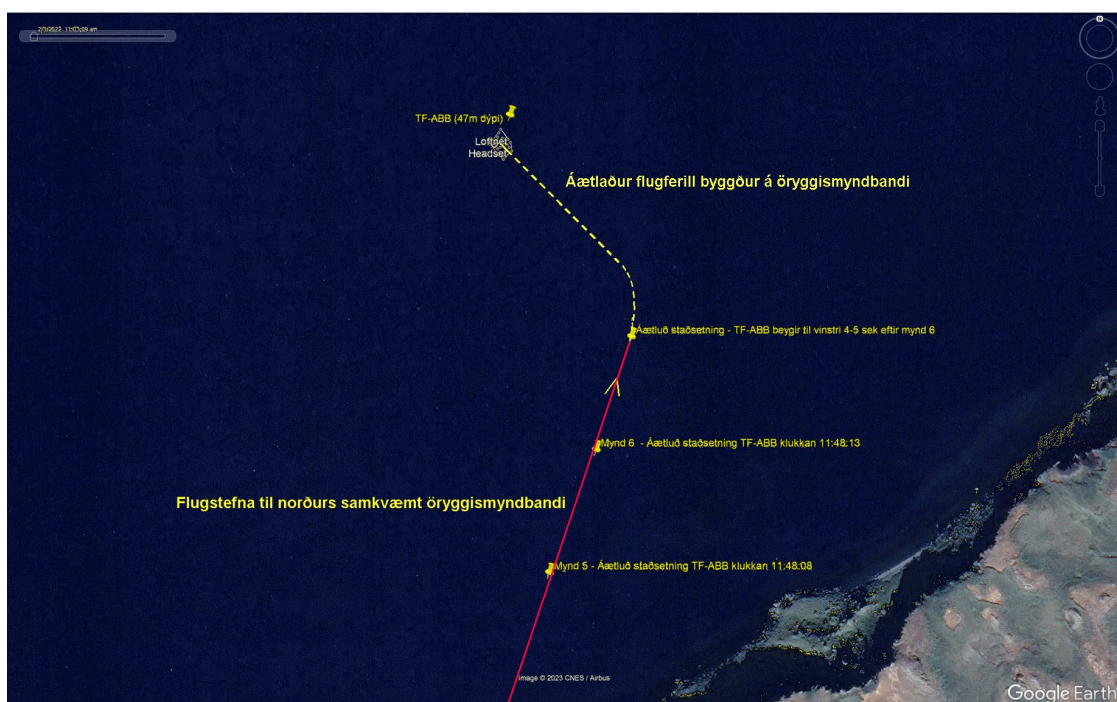
RNSA hefur áætlað hluta flugferilsins eftir beygjuna til vinstri, byggt á myndskaiðinu úr öryggismyndavélinni (mynd 7), eins og sjá má í gulu á mynd 55. Tekið skal fram að guli ferillinn er gróflega áætlaður eftir myndskaiðinu og því ber að taka honum með fyrirvara.

Mynd 55: Grófáætlaður ferill að loftneti byggður á myndskaiði úr öryggismyndavél.

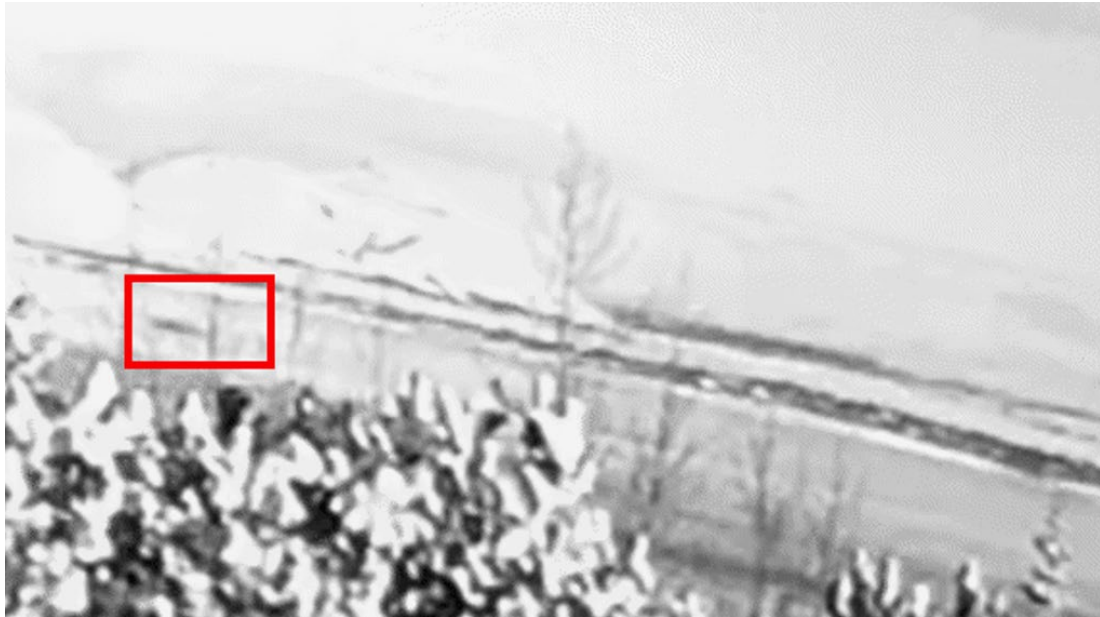
Flugvélinni virtist því næst vera annað hvort flogið í mjög lítilli hæð yfir ísilögðu vatninu til norðvesturs, eða vera í landingarbruni á ísnum, í um 7 sekúndur, áður en hún fór í gegnum hann. Á mynd 56, sem tekin er úr myndskaiði öryggismyndavélarinnar, má sjá þegar vatnsgusa myndast þar sem flugvél TF-ABB hafnaði í vatninu.

Mynd 56: Vatnsgusa myndast þegar flugvél TF-ABB hafnaði í Þingvallavatni. Rammi úr upptöku öryggismyndavélarinnar.

Er það mat RNSA að hjól flugvélar TF-ABB hafi farið í gegnum ís á yfirborði Þingvallavatns, sem ekki bar þyngd flugvélarinnar.

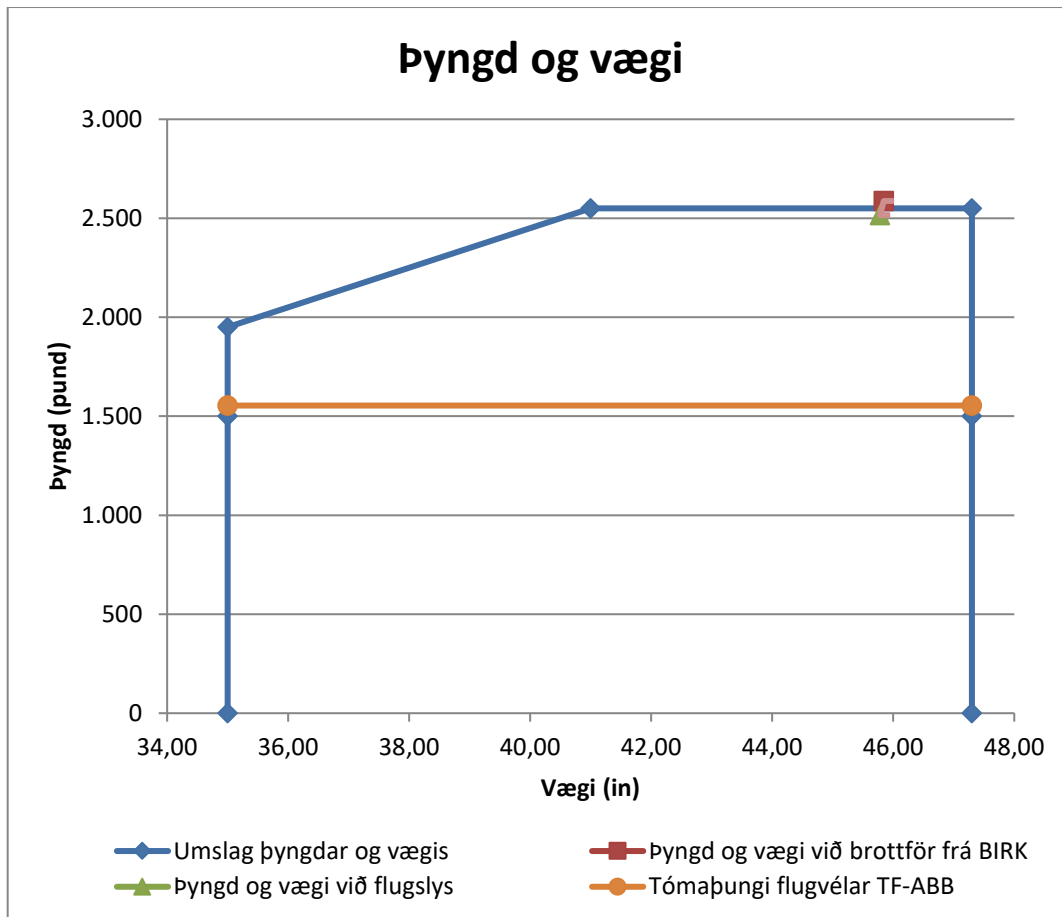
Að teknu tilliti til brennslu eldsneytis á fluginu, samkvæmt útreikningum RNSA, var þyngdin við flugslysið um 2517 pund, sem er undir hámarksþyngd flugvélarinnar.

Reyndust bæði þyngd og vægi vera innan marka umslags við flugslysið (mynd 59).

Mynd 59: Þyngd og vægi flugvélar TF-ABB.

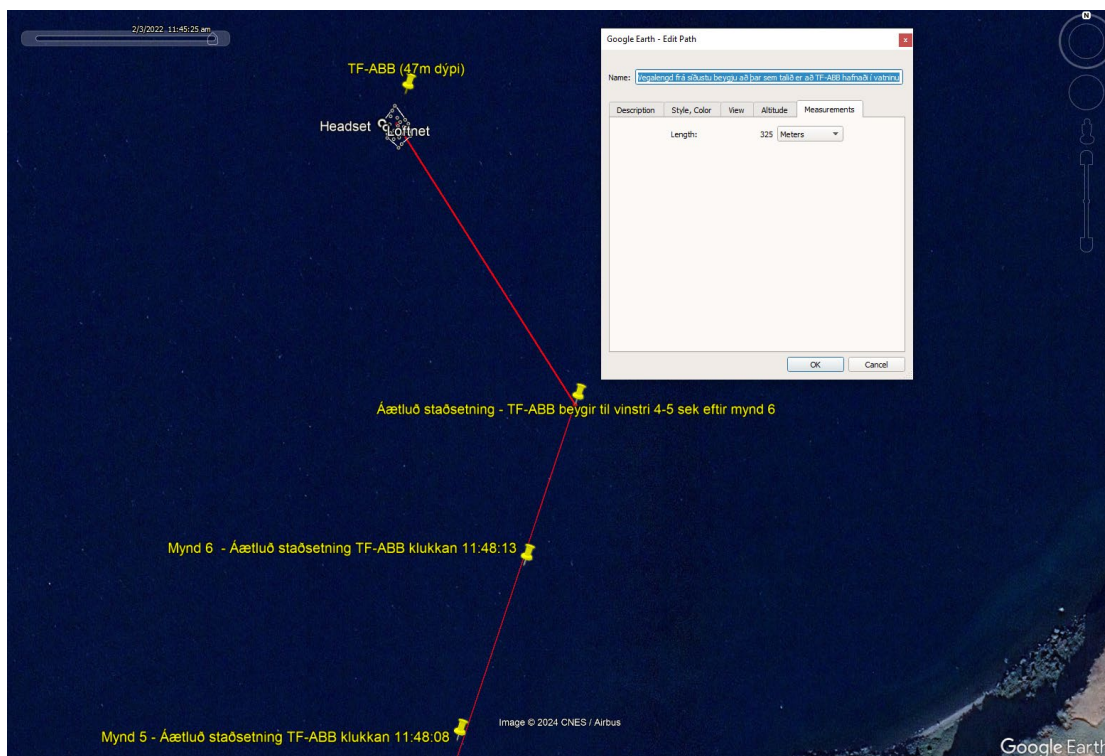
RNSA áætlaði jarðhraða TF-ABB á síðasta leggnum frá lokabeygjunni niður að vatninu og þangað til að hún hafnaði í vatninu. Þessi vegalengd reyndist um 325 metrar (sjá mynd 60) og tók það flugvélin 16 sekúndur að fljúga þessa vegalengd. Því var jarðhraði flugvélarinnar um 20 m/s eða um 45 mph.

Mynd 60: Vegalengd frá lokabeygjunni að þeim stað sem TF-ABB hafnar líklega í vatninu er 325 metrar.

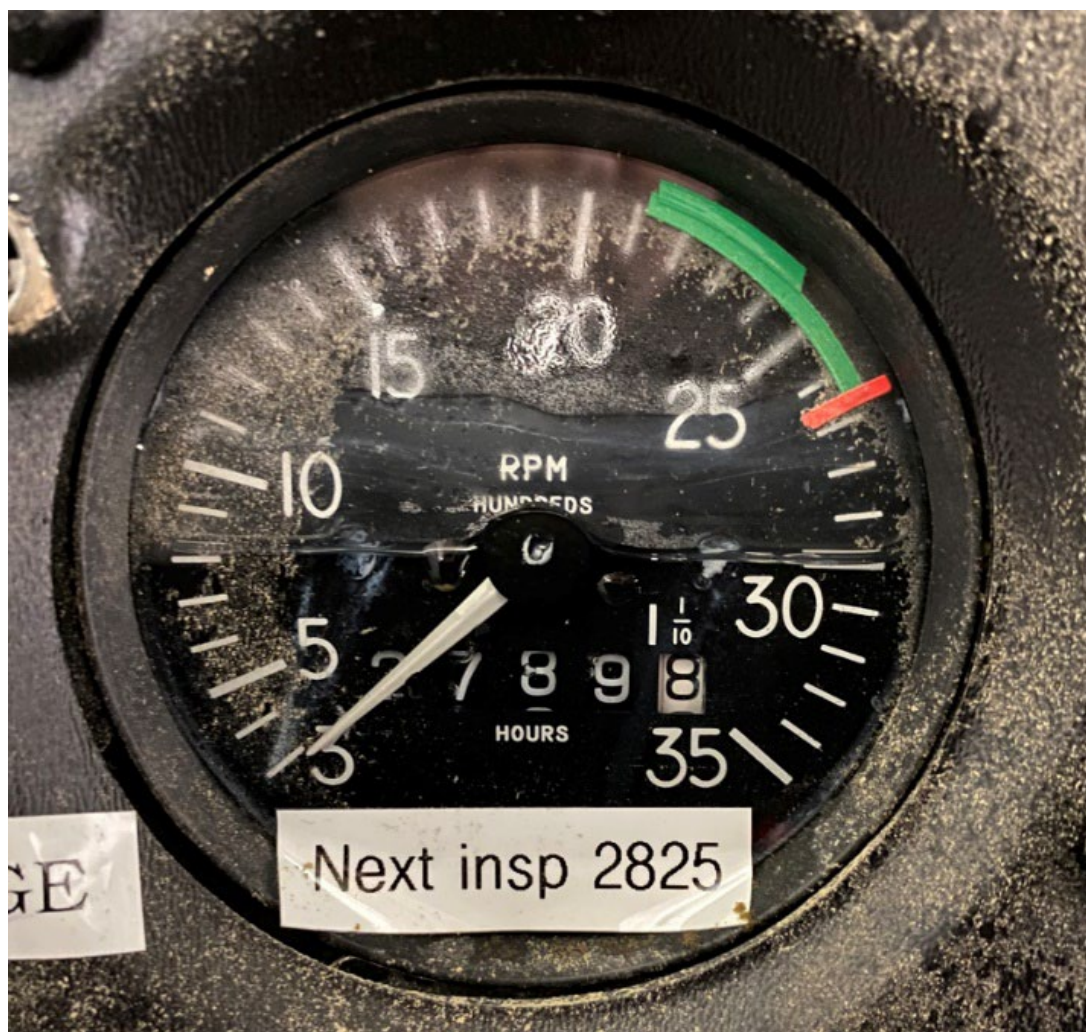
Næstu skoðun á flugvélinni átti að framkvæma í 2825 klukkustundum, eða eftir 35,2 klukkustundir (mynd 61). Við rannsóknina kom í ljós að Tach tími var 2789,8 klukkustundir.

Viðhald flugvélarinnar var samkvæmt viðhaldsáætlun.

Mynd 61: Uppsafnaður Tach tími var 2789,8 klukkustundir.

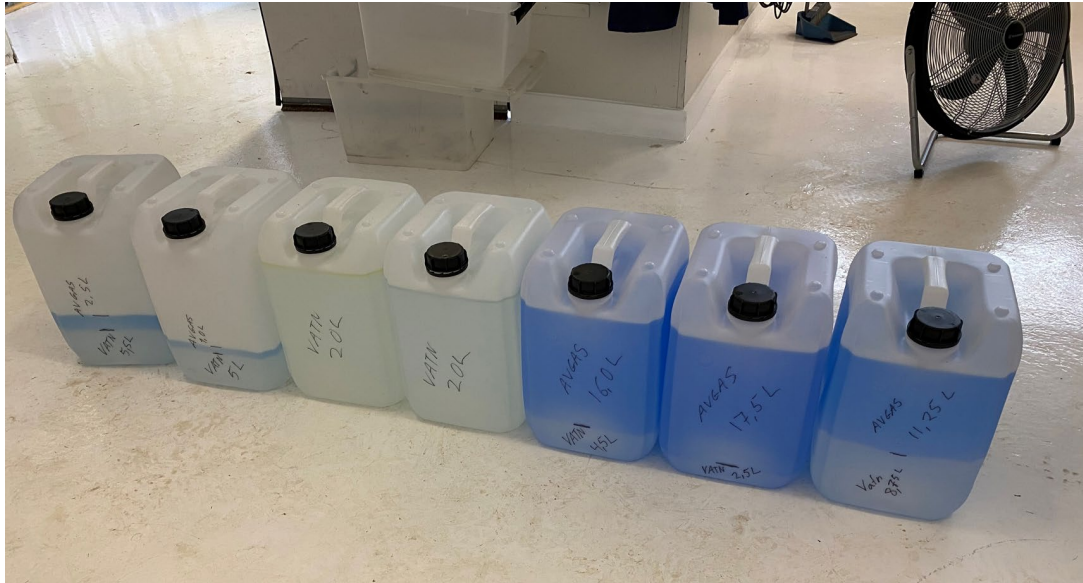
Mynd 64: Avgas 100 LL flugvélaeldsneyti (blátt) og vatn úr hægri eldsneytisgeymi.
