### Lokaskýrsla um flugslysa

Mál nr.: **22-010F002**

Dagsetning: **3. febrúar 2022**

Atvik: **Flugvél hafnaði í Þingvallavatni**

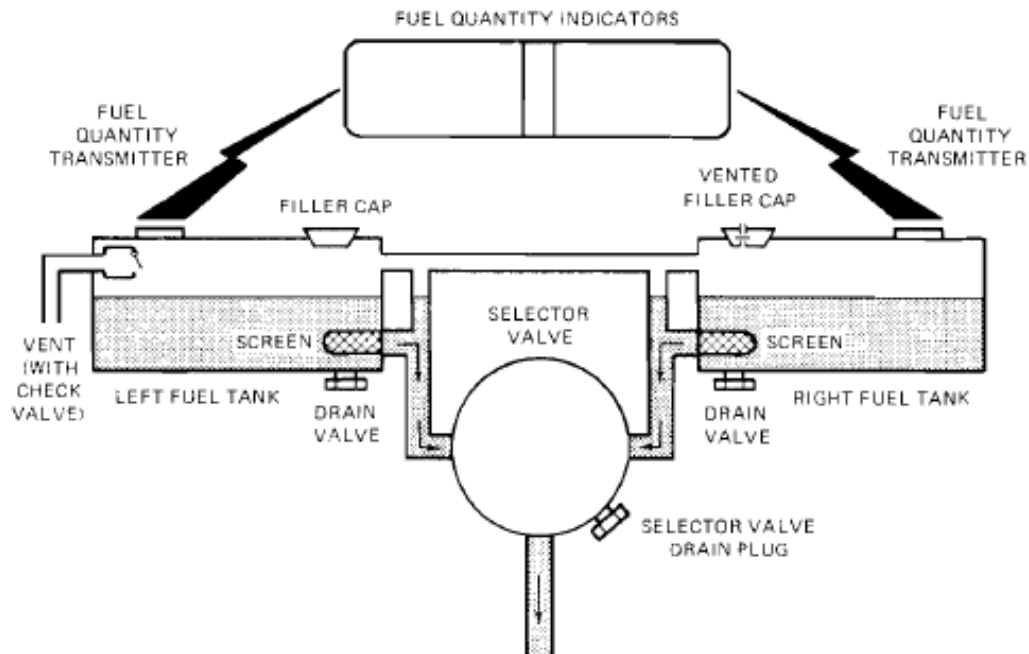
RNSA telur að eldsneyti hafi lekið út um, og vatn inn um, öndunarop (vent with check valve) í vinstri eldsneytisgeymi eftir að flugvélin hafnaði í Þingvallavatni (mynd 66).

Mynd 66: Hluti eldsneytiskerfisins sem sýnir öndunarop í vinstri eldsneytisgeymi.

Talið er að um 40 lítrar af Avgas 100LL eldsneyti hafi lekið úr flugvélinni og í Þingvallavatn frá þeim tíma að flugvélin hafnaði vatninu þann 3. febrúar 2022 og þangað til að henni var náð á þurrt land þann 22. apríl 2022.

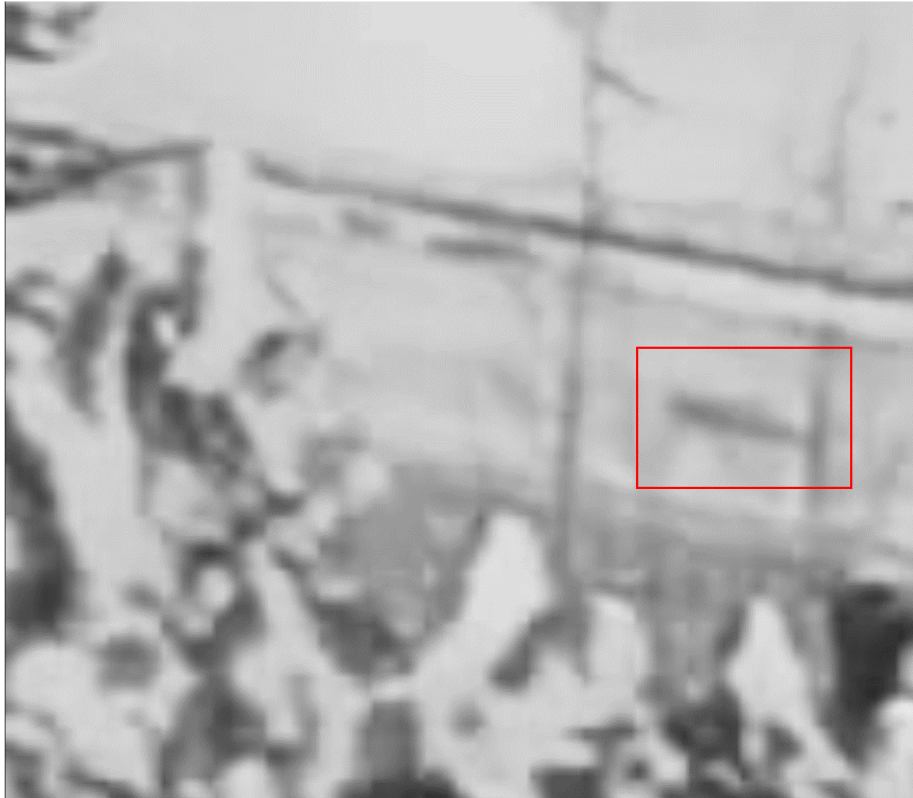
**Mynd 68:** Vatnsgusa myndaðist þegar neðri vélarhlíf TF-ABB skellur sennilega í gegnum ís. Rammi úr upptöku öryggismyndavélarinnar.

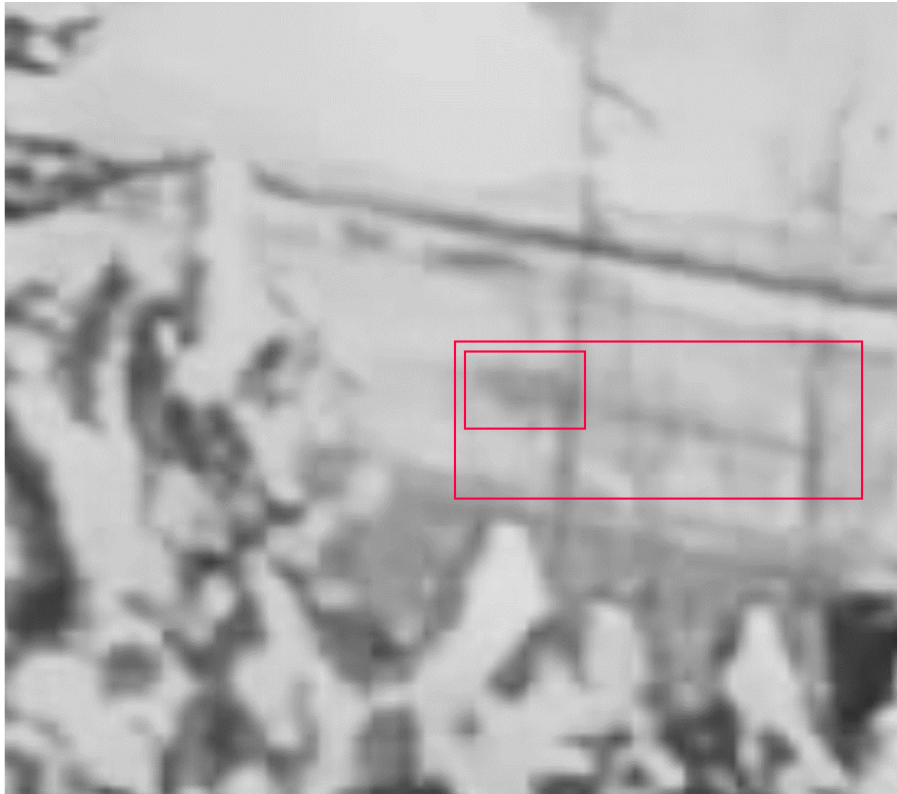
Mynd 70: TF-ABB ferðast áfram og rýfur enn frekari slóð í ísinn (mynd 66 + 2 sekúndur). Rammi úr upptöku öryggismyndavélarinnar.

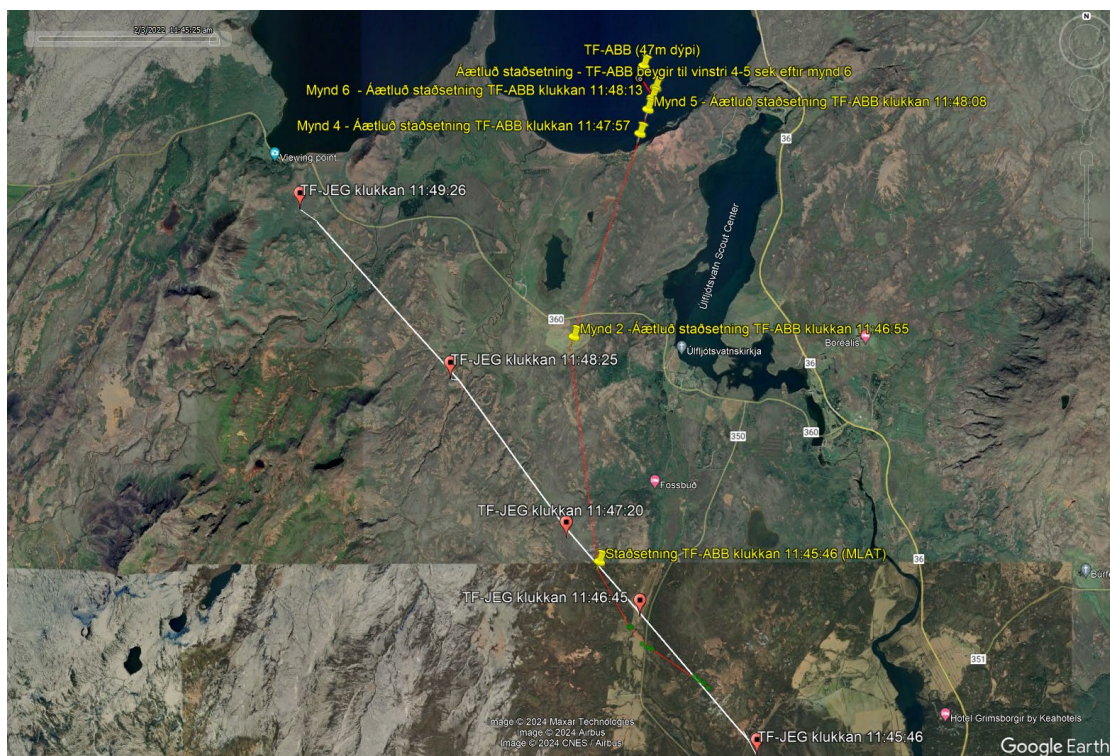
RNSA rýndi í flugferil TF-JEG, en hún sást á ratsjá þar sem að hún flaug í um 2500 feta hæð í átt að Þingvallavatni (hvítí ferilinn á mynd 73), og bar saman við áætlaðan flugferil TF-ABB (rauði ferilinn á mynd 73). Kom þá í ljós að TF-JEG var tæplega 2 sjómíllur fyrir aftan TF-ABB í fluginu að Þingvallavatni, en í mun meiri hæð (TF-ABB var líklega í um 400 fetum yfir Grímsnesi).

Að sögn flugkennara um borð í flugvél TF-JEG þá sáu þeir enga flugvél á leið sinni að Þingvallavatni, en hafa ber í huga að flugvél TF-ABB er hvít á lit og var að fljúga í mun lægri hæð en TF-JEG yfir hvíttri (snævi þakinni) jörð.

Mynd 73: Samanburður á flugferli TF-JEG og áætluðum flugferli TF-ABB.

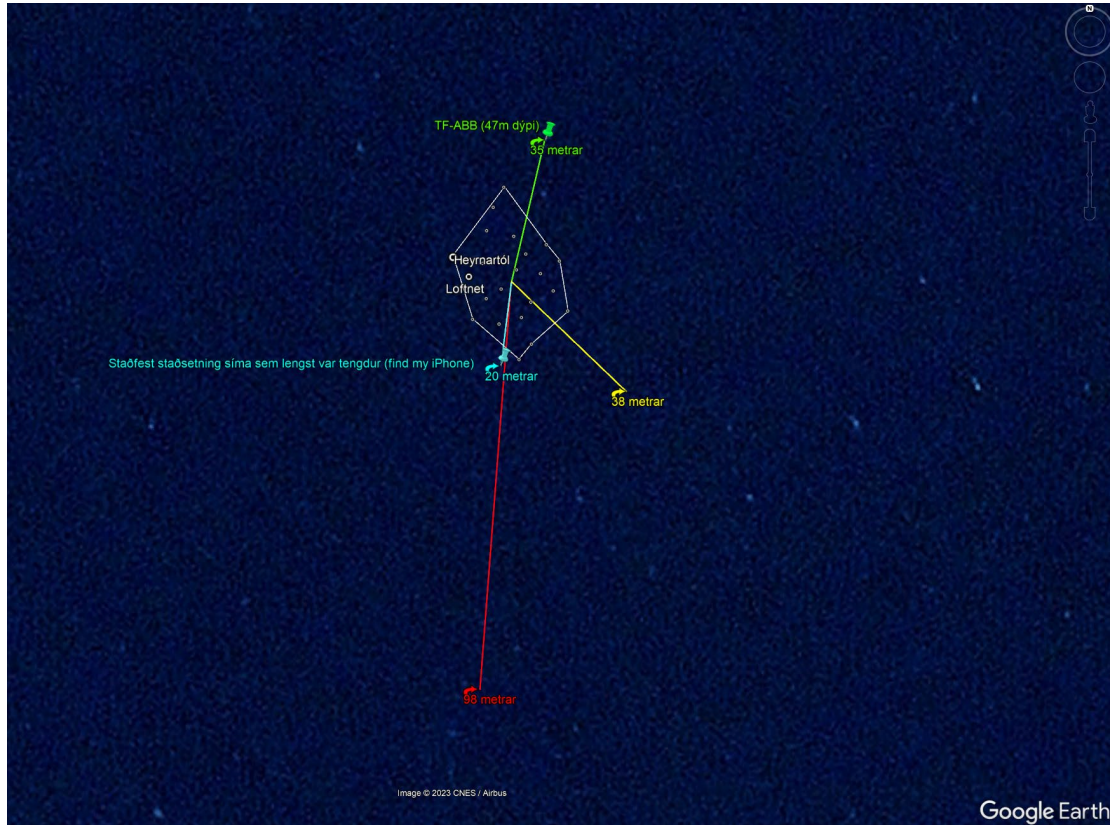
- Flugvélin var um 35 metra norðan við miðju dreifingar málningaragna, heyrnartóla og loftnetsins (sjá græna línu á mynd 74)
- Staðfest staðsetning símans sem lengst var tengdur farsímakerfinu var um 20 metra sunnan við miðju dreifingar málningaragnanna, heyrnartólanna og loftnetsins (sjá ljósbláa línu á mynd 74)
- Tveir hinna látnu fundust um 38 metra suðaustur af miðju dreifingar málningaragna, heyrnartóla og loftnetsins (sjá gula línu á mynd 74)
  - Þetta voru farþegi í hægra framsæti og farþegi í hægra aftursæti
- Tveir hinna látnu fundust um 98 metra suður af miðju dreifingar málningaragna, heyrnartóla og loftnetsins (sjá rauða línu á mynd 74).
  - Þetta voru flugmaðurinn og farþegi í vinstra aftursæti

RNSA setti einnig inn á mynd 74 staðfesta staðsetningu farsímans sem var lengst tengdur inni á farsímakerfinu, eða til klukkan 16:20. Staðfest staðsetning hans klukkan 16:13 sést á mynd 23 og notaði RNSA landslag í útjaðri Ölfusvatnsvíkur til þess að staðsetja hann. Athygli vekur að staðsetning símans á mynd 74 er við syðri rönd svæðisins sem málningaragnirnar, heyrnartólin og loftnetið mynda.

Mynd 74: Afstöðumynd á vettvangi úti í Ölfusvatnsvík.

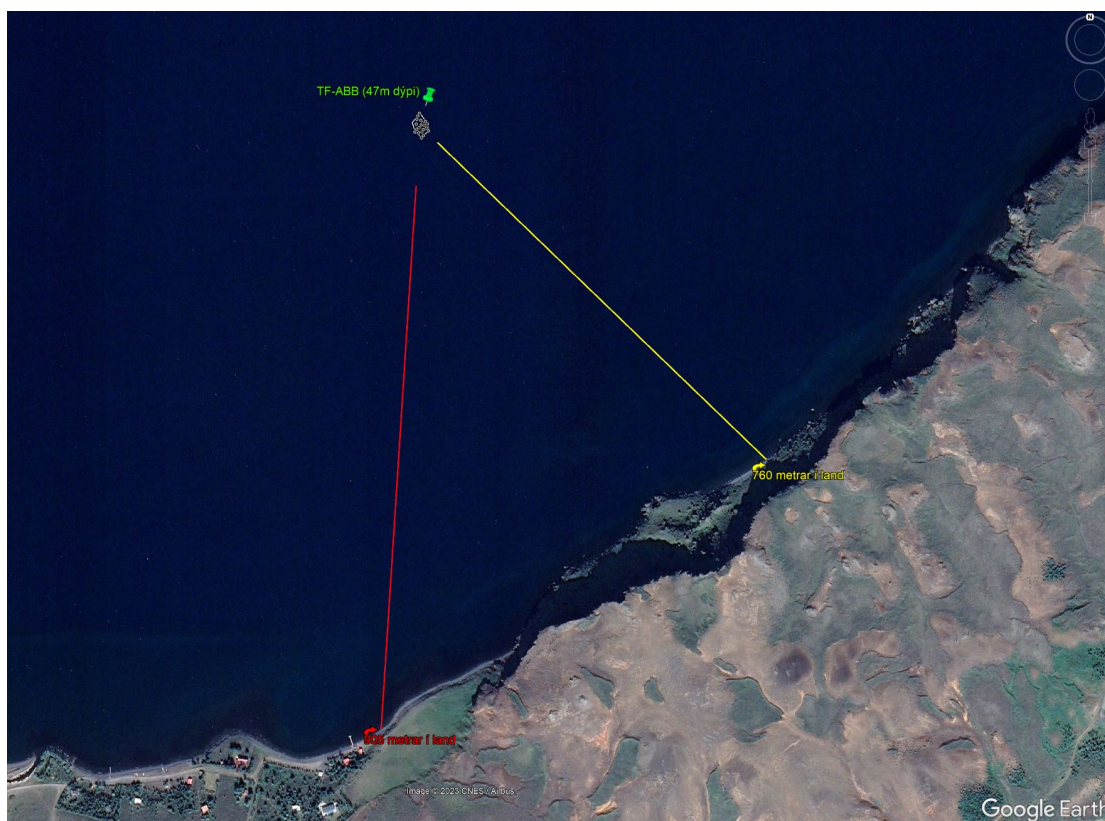
Þegar skoðuð er ætluð staðsetning flugslyssins áttu þeir einstaklingar sem tóku stefnuna til suðurs frá flugvélinni um 905 metra ófarna í land á þeirri stefnu (rauð lína á mynd 75), en þeir sem stefndu til suðausturs áttu um 760 metra eftir ófarna í land (gul lína á mynd 75).

Mynd 75: Fjarlægð í land var annarsvegar um 905 metrar frá TF-ABB til suðurs og hins vegar 760 metrar til suðausturs.

Með tilliti til fjarlægðarinnar, kuldans og íssins í Ölfusvatnsvík telur RNSA litlar líkur á að þeir hefðu getað náð landi.

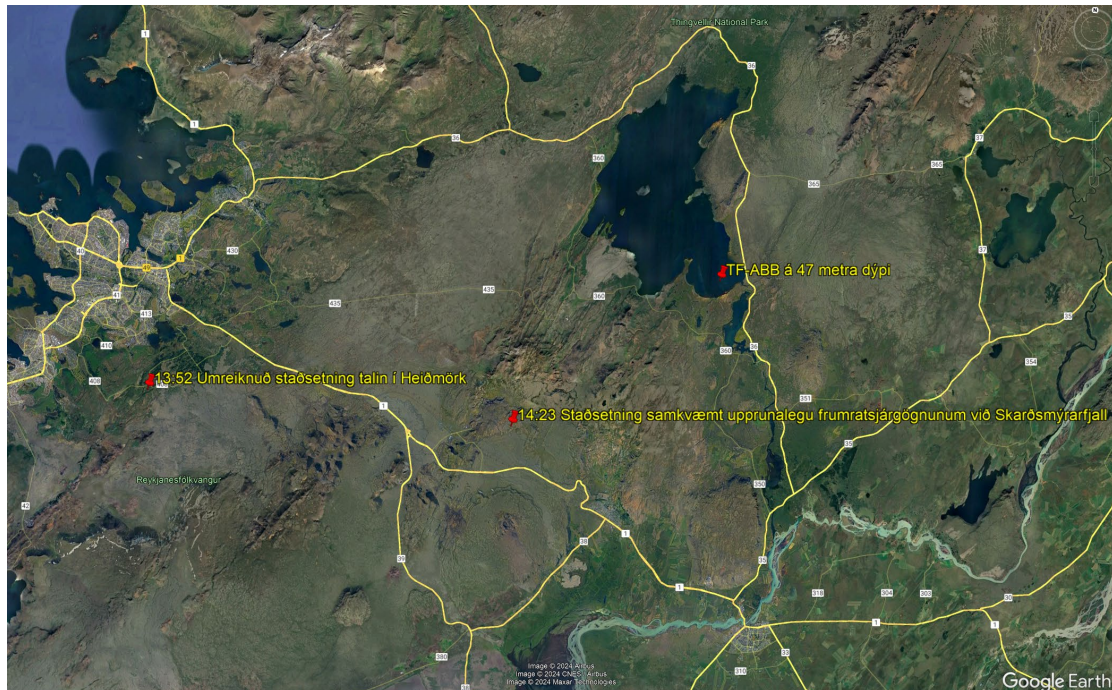
Klukkan 14:23 bárust upprunalegu frumratsjargögnin til Samhæfingarstöðvarinnar. Kom þá í ljós að síðasta þekkta staðsetning TF-ABB samkvæmt frumratsjánni var klukkan 10:51:21 við suðurhluta Skarðsmýrarfjalls, suður af Hengli, tæpa 4 km austur

af stöðvarhúsi ON við Hellsheiðavirkjun (mynd 76). Eftir þetta sást TF-ABB ekki á frumratsjá.

**Mynd 76: Samanburður á staðsetningu í Heiðmörk, við suðurhluta Hengils og raunveruleg staðsetning í Ölfusvatnsvík.**

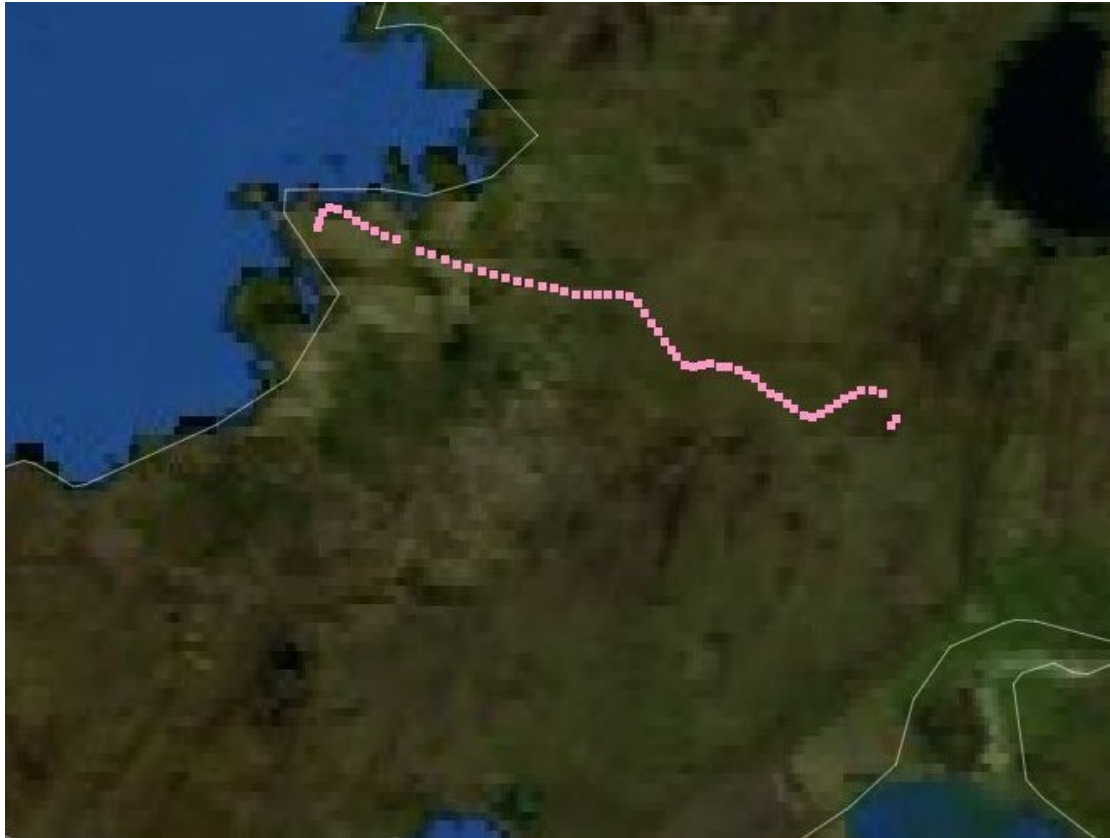
Á mynd 77 sést ferill TF-ABB eins og hann var samkvæmt frumratsjörgögnunum, en samkvæmt þeim flýgur flugvélin aldrei nálægt fyrstu uppgefnu staðsetningunni, í Heiðmörk.

**Mynd 77: Ferill TF-ABB eins og hann var samkvæmt frumratsjá.**

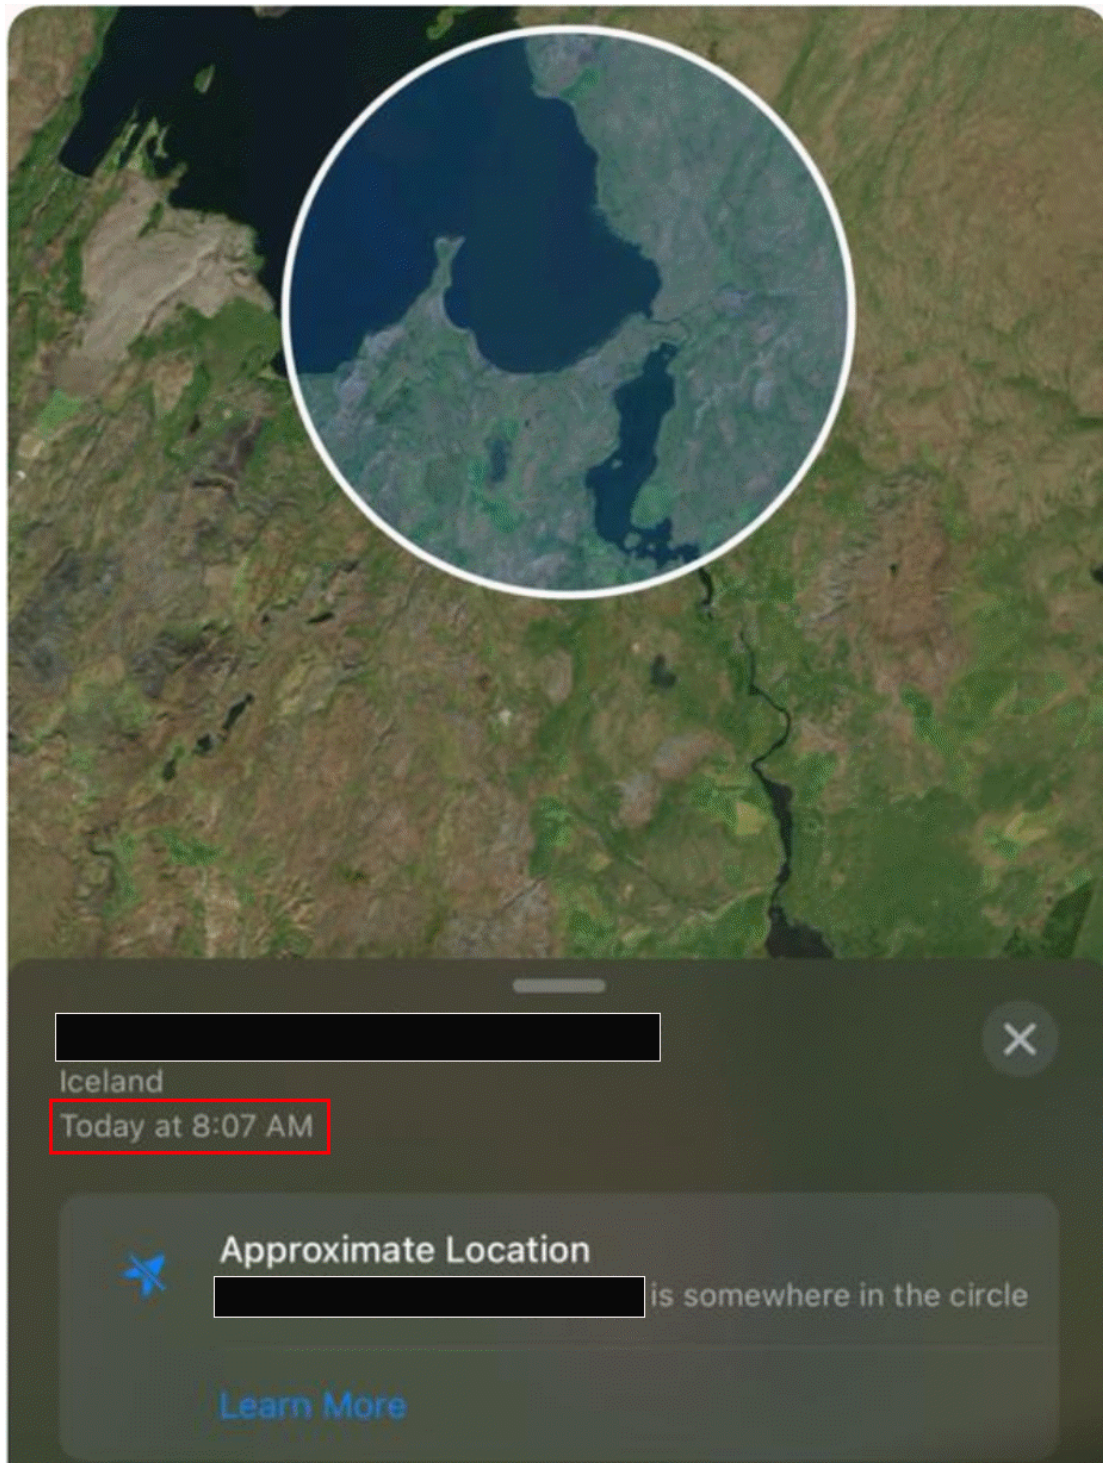
Mynd 78: Áætluð staðsetning á síma eins farþega TF-ABB eftir rakningu um smáforrit merkt klukkan 08:07.

Við rannsókn RNSA kom í ljós að fyrir ofan og neðan myndina í aðgerðagrunni Samhæfingarstöðvarinnar voru einnig samskipti sem send voru á Samhæfingarstöðina á sama tíma og myndin (mynd 78). Gáfu þessi samskipti til kynna að myndin af staðsetningunni hafi verið tekin um einni klukkustund fyrir klukkan 17:24, sem er þá um klukkan 16:24 að íslenskum tíma.

Þrátt fyrir að myndin af áætlaðri staðsetningu símans klukkan 16:07 hafi ekki fengið stöðu sterkrar vísbendingar í upphafi, þá virðist það ekki hafa skipt máli varðandi tilhögun leitarinnar. Því klukkan 17:51 var lögregla send að inntaksvirki Steingrímsstöðvar í Ölfusvatnsvík í Þingvallavatni til þess að kanna upplýsingar er bárust frá rakningu á síma farþegans.

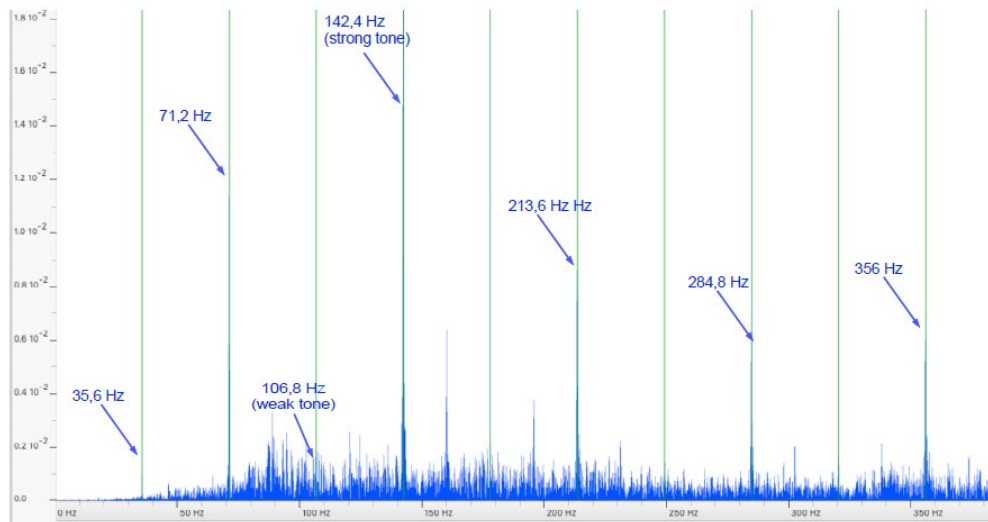
Talið er að bæði hljóðin á 35,6 Hz og 71,2 Hz endurspegli hljóðin frá loftskrúfunni og hreyflinum, en þá má reikna ganghraða hreyfilsins á eftirfarandi hátt:

$$(60 \text{ sec})(35,6 \text{ Hz}) = 2136 \text{ RPM}$$

Mynd 79: Tíðnigreining á 1 sekúndna löngum hljóðbúti í upphafi fyrsta myndskaiðsins.

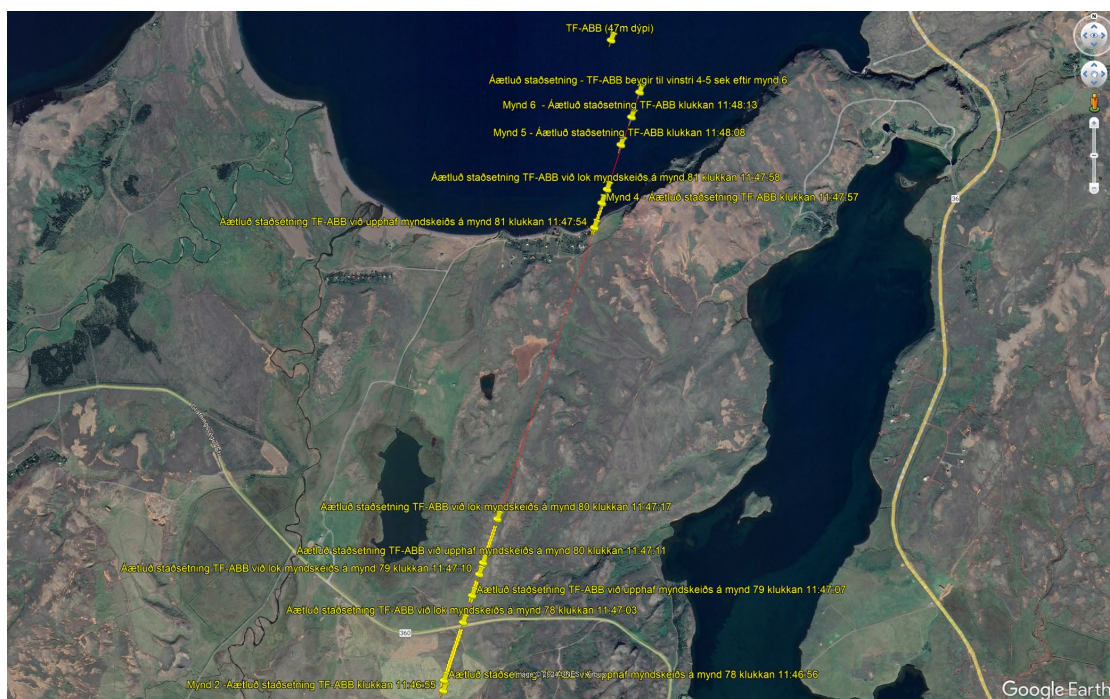
Á mynd 80 má sjá áætlaða staðsetningu TF-ABB á myndskaiðunum sem hljóðgreind voru á myndum 81-84, m.t.t. ætlaðs flugferils flugvélarinnar.

Mynd 80: Áætluð staðsetning TF-ABB á myndskaiðunum á myndum 81-84

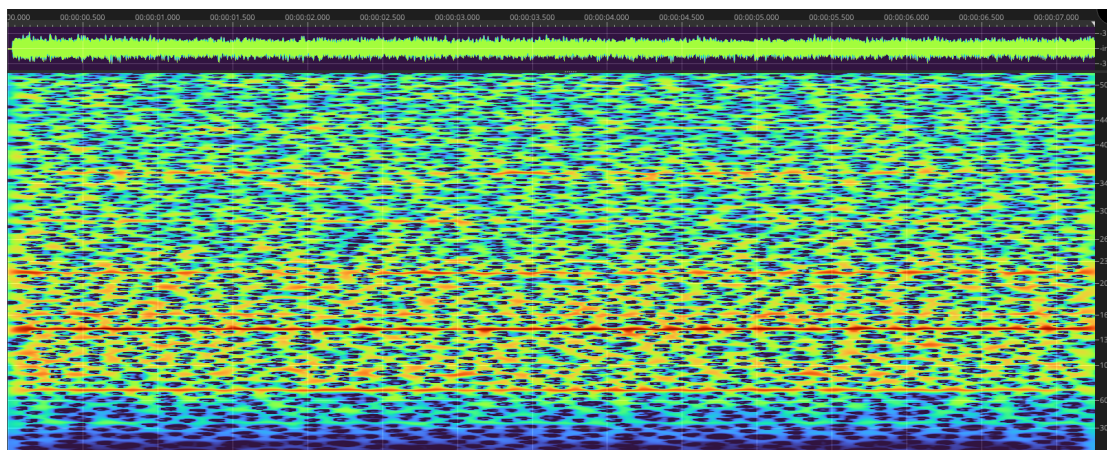
Litrófsgreining (spectrogram) sem framkvæmd var af hljóðinu á fyrsta myndskaiðinu (mynd 81) gaf til kynna veikan tón á tíðninni 36 Hz og svo stöðuga yfirtóna á 71,5 Hz (2x36), 143 Hz (4x36), 214,5 Hz (6x36), 286 Hz (8x36) og 357,5 Hz (10x36).

$$(60 \text{ sec})(143 \text{ Hz}/4) = 2145 \text{ RPM}$$

Samkvæmt litrófsgreiningunni er ljóst að snúningshraði hreyfilsins var jafn yfir allt fyrsta myndskaiðið á milli klukkan 11:46:56.23 og 11:47:03.50.

Mynd 81: Mynd úr hljóðgreiningu fyrsta myndskaiðsins á milli klukkan 11:46:56.23 og 11:47:03.50.

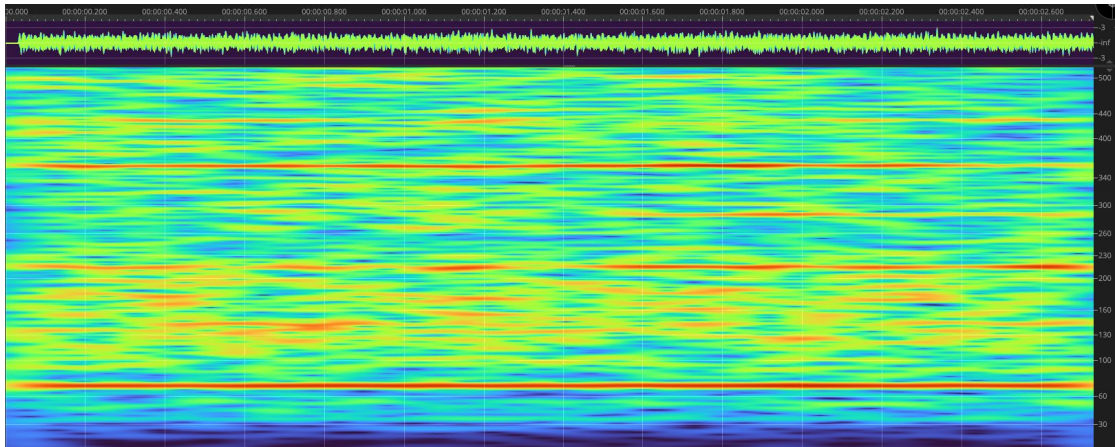
Sömu litrófsgreiningu var beitt á hljóðið í öðru myndskaiðinu (mynd 82). Gaf það til kynna stöðugan tón á 72 Hz (2x36) og 216 Hz (6x36), en þá má finna ganghraða hreyfilsins á eftirfarandi hátt:

$$(60 \text{ sec})(72 \text{ Hz}/2) = 2160 \text{ RPM}$$

Samkvæmt litrófsgreiningunni er ljóst að snúningshraði hreyfilsins var jafn yfir allt annað myndskaiðið á milli klukkan 11:47:06.91 og 11:47:09.65.

Mynd 82: Mynd úr hljóðgreiningu annars myndskaiðsins á milli klukkan 11:47:06.91 og 11:47:09.65.

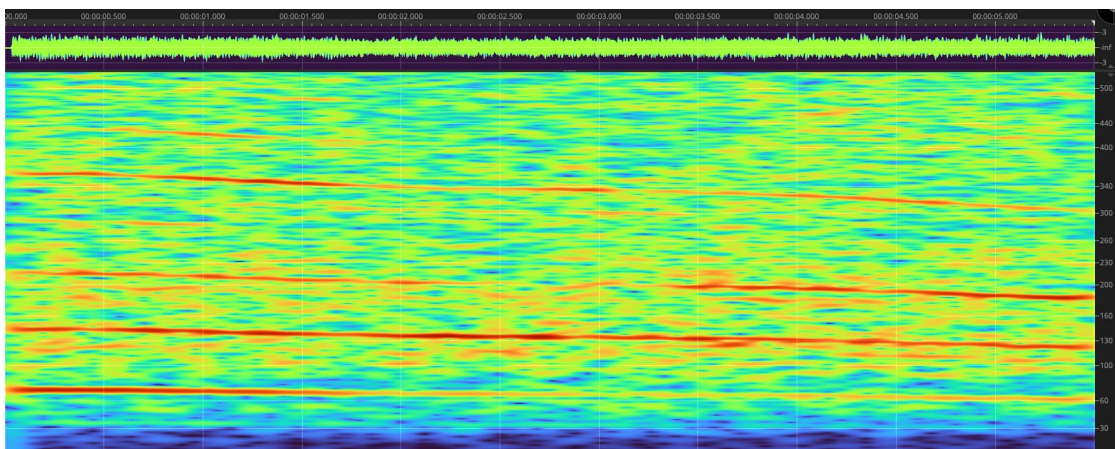
Samkvæmt litrófsgreiningunni á þriðja myndskaiðinu (mynd 83), sem tekið var á milli klukkan 11:47:11.05 og 11:47:16.55, þá er ljóst að snúningshraði hreyfilsins hafði breyst.

$$(60 \text{ sec})(184 \text{ Hz}/6) = 1840 \text{ RPM}$$

Gefur þetta til kynna að þarna hafi aflið minnkað á hreyflinum.

Mynd 83: Mynd úr hljóðgreiningu þriðja myndskaiðsins á milli klukkan 11:47:11.05 og 11:47:16.55.

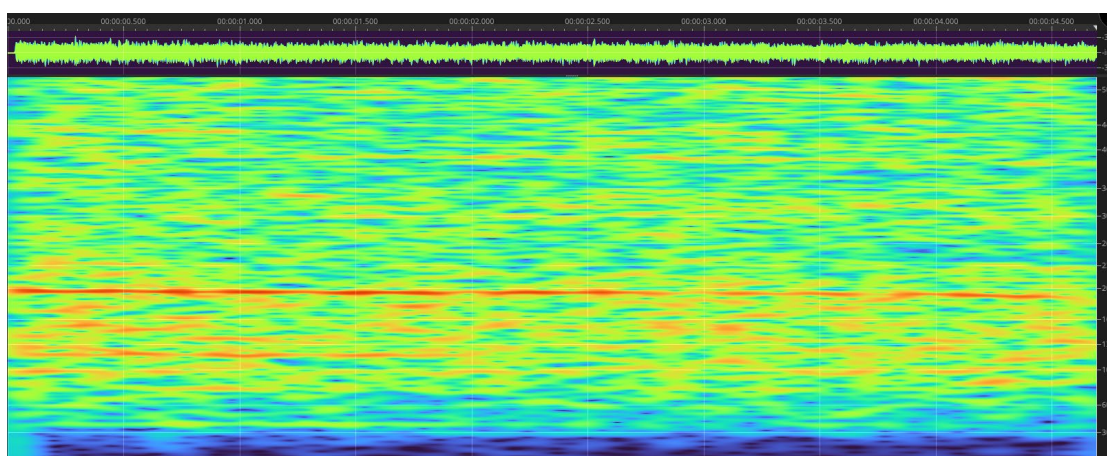
Litrófsgreining á fjórða myndskaiðinu (mynd 84), sem tekið var á milli klukkan 11:47:53.73 og 11:47:58.43, var ekki jafn greinargóð og á fyrri myndskaiðum og ekki er hægt að staðhæfa með sömu vissu og á fyrri myndskaiðum hver snúningshraðinn hafi verið. Talið er líklegt að það stafi af því að grunntíðni hljóðsins er orðin það lág að myndatökubúnaðurinn hafi átt erfitt með að greina grunntíðnina.

Samkvæmt hljóðgreiningarsérfræðingnum er talið líklegast að á fjórða myndskaiðinu hafi snúningshraði hreyfilsins verið að minnka úr 1176 RPM í upphafi fjórða myndskaiðsins niður í 1134 RPM í lok þess, en einnig kemur til greina að það hafi verið úr 1460 RPM í upphafi myndskaiðsins og niður í 1410 RPM í lok þess.

Mynd 84: Mynd úr hljóðgreiningu fjórða myndskaiðsins á milli klukkan 11:47:53.73 og 11:48:58.43.

Því er staðfest að þegar flugvélin kom inn að Ölfusvatnsvík og lækkaði flugið niður að vatninu, þá minnkaði aflíð á hreyflinum.

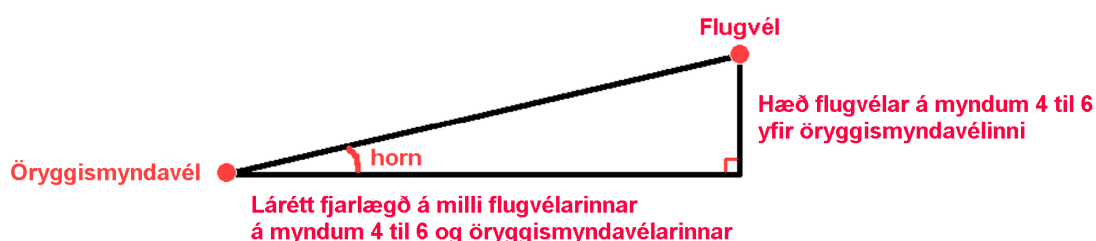
Klukkan á öryggismyndavélinni á mynd 7 var röng þegar upptakan átti sér stað. Hún var leiðrétt eftir slysið áður en það náðist að kvarða tímann á henni miðað við rétta klukku. Því var ekki hægt að styðjast við tímaskráningu á myndskaiði öryggismyndavélarinnar við ákvörðun á tímasetningu flugslyssins. RNSA framkvæmdi því útreikninga þar sem tíminn á myndskaiði öryggismyndavélarinnar (mynd 7) var kvarðaður út frá staðsetningu flugvélarinnar þegar myndir 4 til 6 voru teknar. Þetta var mögulegt eftir drónarannsóknina á myndum 52 til 54, því þá var hæð og staðsetning flugvélarinnar þekkt, auk þess sem tíminn þegar myndir 4 til 6 voru teknar var þekktur út frá tímastimplum myndanna á myndavélinni. RNSA reiknaði út hæð flugvélarinnar á myndum 4 til 6 yfir öryggismyndavélinni, sem og lárétta fjarlægð á milli. Var þá hægt að ákvarða hornið sem flugvélin sást í, miðað við hæðarflöt öryggismyndavélarinnar (mynd 85). Reyndist þetta horn  $3,1^\circ$ .

Mynd 85: Aðferðarfræði við að ákvarða horn flugvélar yfir láréttum fleti öryggismyndavélar.

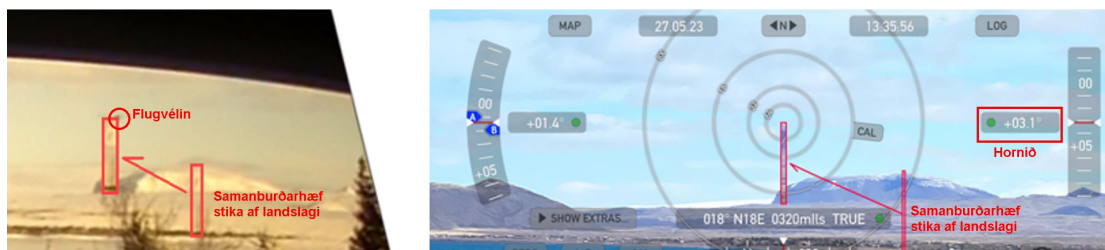
Mynd 86: Samanburður leiddi í ljós að mynd 5 sýndi flugvélina staðsetta 3,1° yfir láréttum fleti öryggismyndavélar. Notast var við sameiginlega „stiku“ í landslaginu á báðum myndunum til að staðsetja flugvélina í loftinu m.t.t. 3.1° hornsins.

Með því að spila myndskaiðið úr öryggismyndavélinni áfram frá staðsetningu flugvélarinnar á mynd 86 kom í ljós að mynd 5 var líklega tekin 26 sekúndum áður en vatnsgusan myndaðist þegar TF-ABB hafnaði í vatninu eins og sést á mynd 56.

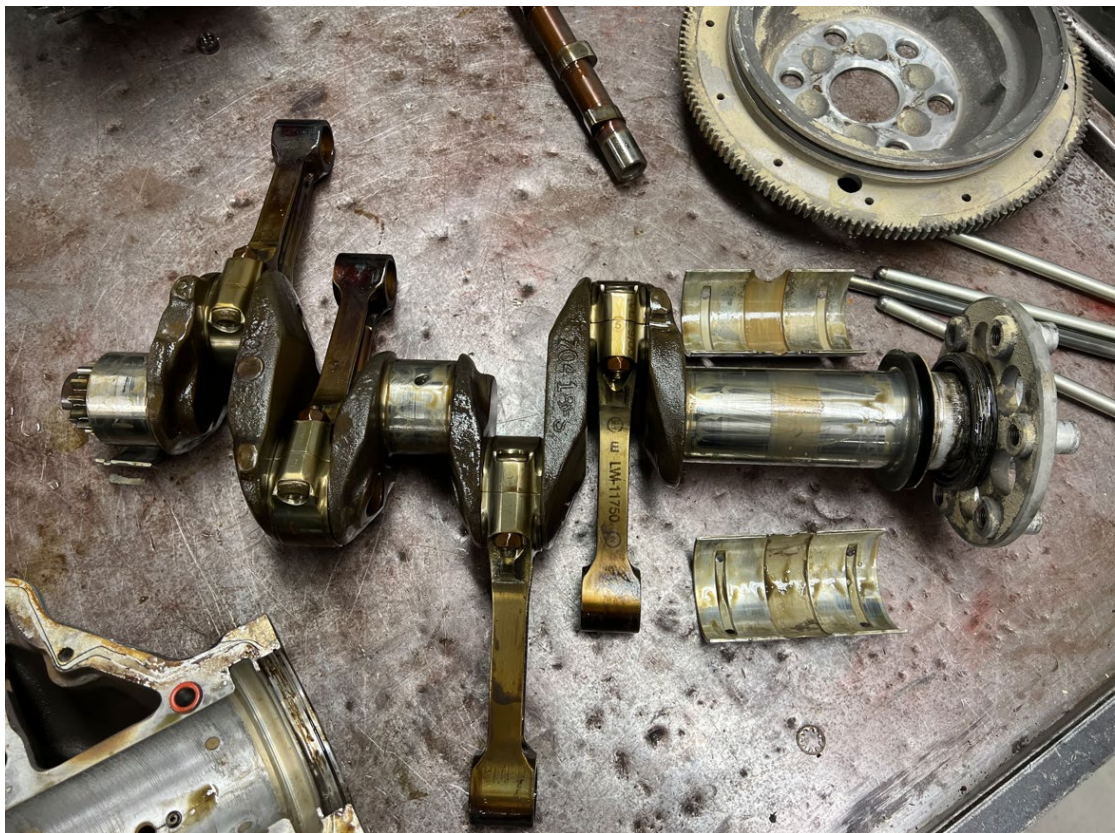
Mynd 89: Sveifarás var óskemmdur.

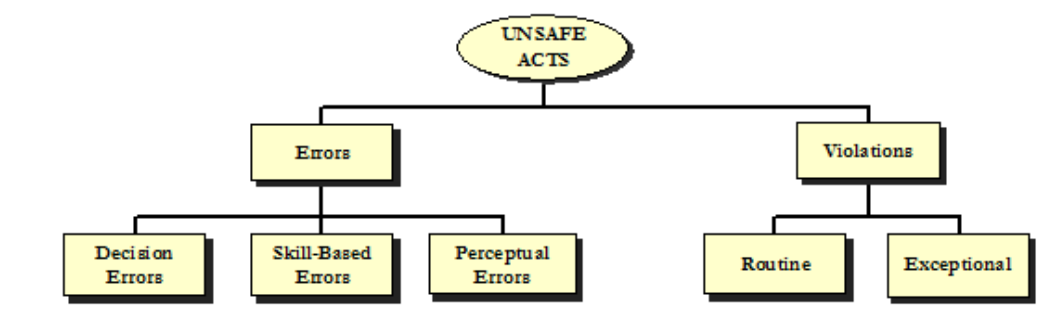
Áhættu hegðun inniheldur þær villur (errors) og þau brot (violations) í fluginu sem höfðu afleiðingar fyrir flugið sjálft. Er þessi áhættu hegðun útskýrð nánar samkvæmt HFACS aðferðarfræðinni eins og sést á mynd 93.

Mynd 93: Áhættu hegðun (unsafe acts).

Ekki er vitað hvort til stóð að lenda á vatninu eða að fljúga í lítilli hæð yfir því.

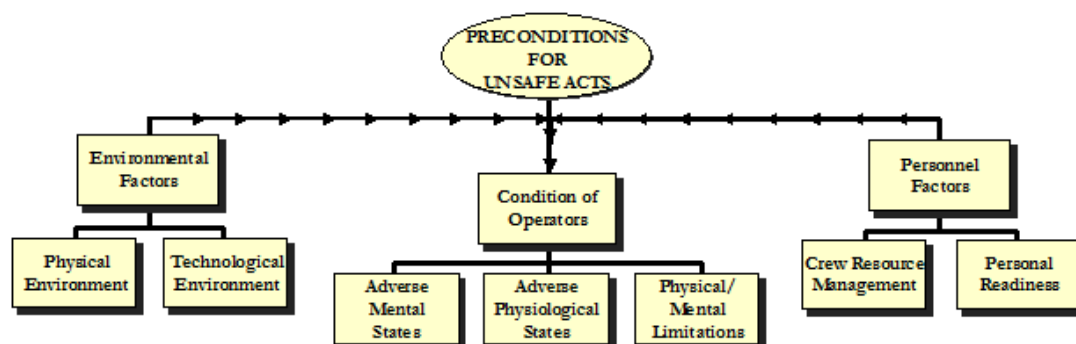
Forsendur fyrir áhættu hegðun innihalda umhverfisþætti, rekstrarskilyrði og persónuþætti sem legið geta að baki áhættu hegðun. Eru þær skýrðar nánar samkvæmt HFACS aðferðafræðinni eins og sést á mynd 94.

Mynd 94: Forsendur fyrir áhættu hegðun (preconditions for unsafe acts).

Eins og áður hefur komið fram er ekki er vitað hvort til stóð að lenda á vatninu eða að fljúga í lítilli hæð yfir því.

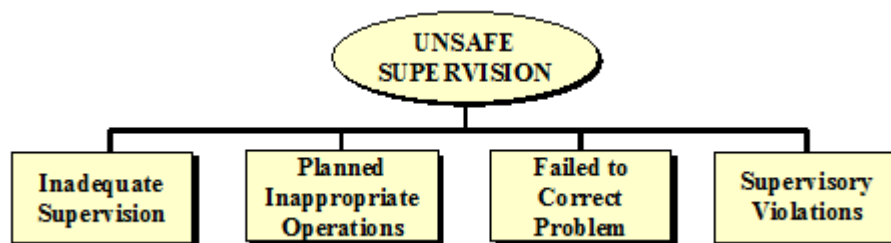
Mynd 95: Óöruggt eftirlit (unsafe supervision).

Ekki fundust neindir verkferlar frá Volcano air um framkvæmd útsýnisfluga fyrirtækisins. Engin gögn fundust um hvort að fyrirfram hafi verið búið að skipuleggja lágflug yfir vatninu eða landingu á því.

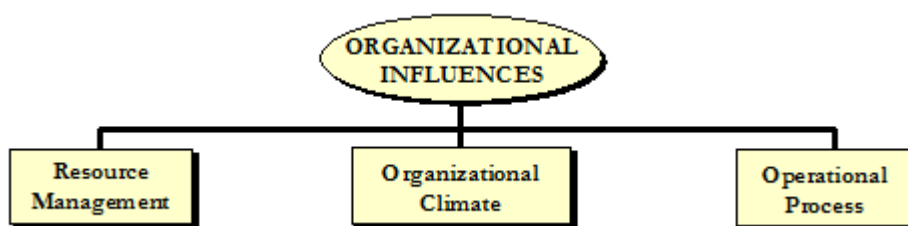
Mynd 96: Skipulagsáhrif (organizational influences).

RNSA telur að rekstrarumhverfi (organizational climate) hafi verið áhrifavaldur í flugslysinu. Volcano air hafði ekki flugrekstrarleyfi, flugmaðurinn var einyrki og enginn var til staðar til þess að taka út og rýna rekstrarfyrirkomulag flugvélarinnar. Samgöngustofa gerði athugasemdir við rekstrarfyrirkomulag flugvélar TF-ABB.
