## Skýrsla um banaslys í umferðinni

Mál nr.: **2024-002U002**

Staðsetning: **Suðurlandsvegur við Skaftafell**

Atvik: **Framanákeyrsla**

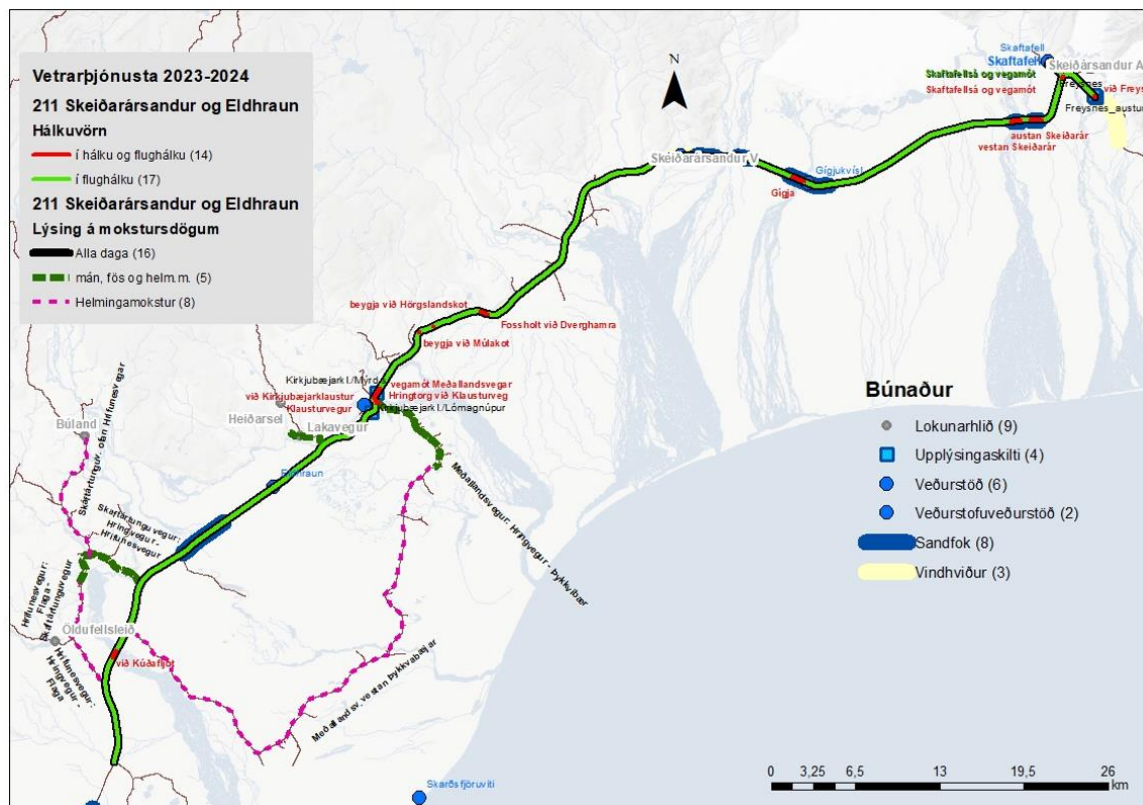
Samkvæmt mælingum á veðurstöðinni í Skaftafelli lækkaði lofthiti um níuleytið um morguninn, úr 7°C í 3°C þegar vindátt varð norðanstaðari. Í ábendingum um vegaveður frá veðurfræðingi Vegagerðarinnar til starfsmanna Vegagerðarinnar, sem var send þann 12. janúar 2024 kl. 08:23, kom fram að „vegir eru flestir blautir og nú þegar kólnar hægt og bítandi í hægum vindi, myndast ísing og hálka. Gerist framan af degi á fjallvegum og inn til landsins, en við sjávarsíðuna í kvöld og nótt.“

Einnig kom fram í sömu skilaboðum í almennu yfirliti að hæg fara skil væru að detta út af Austurlandi og við tæki hæg suðvestan- og vestanátt með hægt lækkanði frostmarkshæð. Ísing myndist víða á blautum vegum þegar smám saman frysti. Hvenær það átti að gerast hafi ráðist mest af skýjafari og talsverð óvissa hefði verið um það, en það létti til norðaustan- og austanlands í kjölfar skilanna.

Mynd 6. Kort frá Vegagerðinni sem sýnir meðal annars vetrarþjónustu við Skaftafell (efst til hægri).

Þjónustustöð ákvað að senda eftirlit um svæðið um 10 leytið um morguninn í kjölfar uppfærðra upplýsinga um mögulega hálku seinna um daginn og hófust hálkuvarnir á þessum kafla kl. 10:40 en sá bíll fór þó ekki yfir Skaftá við Kirkjubæjarklaustur á austurleið þennan morguninn sem er 67 km vestur af Skaftafelli. Bíll fór frá Höfn í Hornafirði, sem er 133 km austur af Skaftafelli, kl.11:00
