## Skýrsla um banaslys í umferðinni

Mál nr.: 2024-007U004

Dagsetning: 29. janúar 2024

Atvik: Aftanákeyrsla

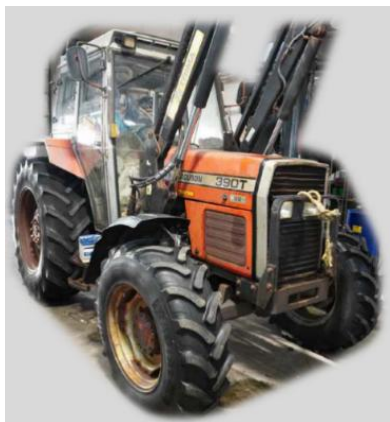
Mynd 4. Massey Ferguson dráttarvél.

Dráttarvél var með húsi sem á voru tvær dyr (mynd 4). Opanlegur glerhleri var aftan á húsinu. Hún var díselknúin og fjórhjóladrifin. Ámoksturstæki voru áföst vélinni að framanverðu. Uppgefinn hámarkshraði var 40 km/klst. Nýskráning var í júlí 1992. Ökutækjaflokkur var dráttarvél 1 (T1). Eigin þyngd dráttarvélarinnar var 3550 kg og leyfð heildarþyngd 7760 kg. Breidd dráttarvélarinnar var 1,96 metrar og lengd 3,82 metrar. Samkvæmt 5. gr. reglugerðar 414/2021 var dráttarvél undanþegin skoðunarskyldu þar sem hámarkshraði hennar var ekki meiri en 40 km/klst.

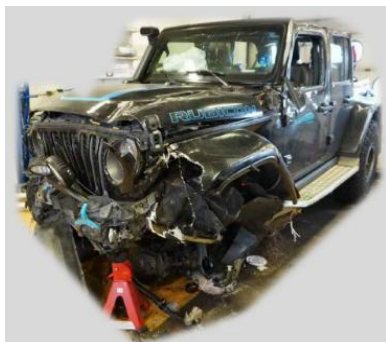
Mynd 5. Jeep Wrangler bifreiðin.

Jeep Wrangler fólksbifreiðin (mynd 5) var fimm dyra bensín/rafmagnsknúin. Nýskráning var í apríl 2022. Bifreiðin átti næstu aðalskoðun í apríl 2026 og var með gilda skoðun þegar slysið átti sér stað. Eigin þyngd bifreiðarinnar var 2520 kg og leyfð heildarþyngd var 2903 kg. Breidd bifreiðarinnar var 2,04 metrar og lengd 4,88 metrar. Ökutækjaflokkur var fólksbifreið/torfærubifreið, notkunarflokkur var almenn notkun og bifreiðin var með gilda leyfisskoðun til flutnings farþega. Bifreiðin var breytt torfærubifreið, upphækkuð og hafði dekkjastærð hennar verið breytt úr 32 tommum í 40 tommur.
