## Skýrsla um banaslys í umferðinni

Mál nr.: 2024-002U002

Dagsetning: 12. janúar 2024

Atvik: Framanákeyrsla

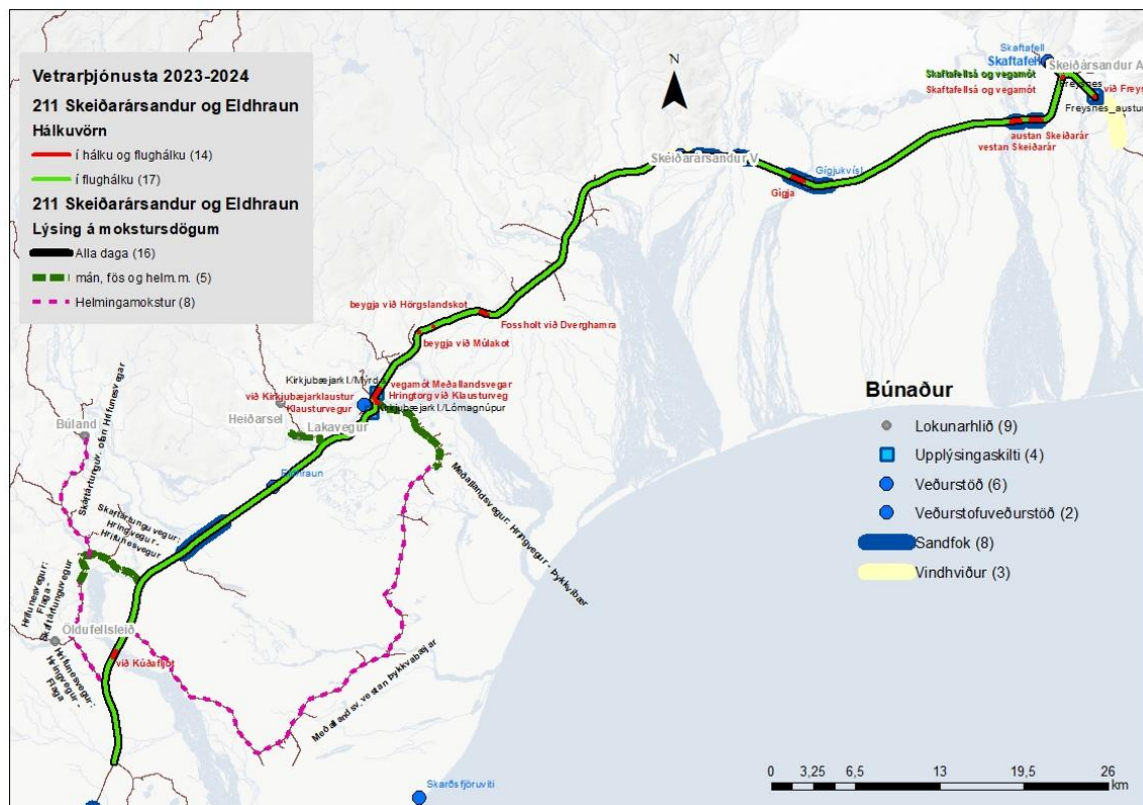
Mynd 6. Kort frá Vegagerðinni sem sýnir meðal annars vetrarþjónustu við Skaftafell (efst til hægri).

Þjónustustöð ákvað að senda eftirlit um svæðið um 10 leytið um morguninn í kjölfar uppfærðra upplýsinga um mögulega hálku seinna um daginn og hófust hálkuvarnir á þessum kafla kl. 10:40 en sá bíll fór þó ekki yfir Skaftá við Kirkjubæjarklaustur á austurleið þennan morguninn sem er 67 km vestur af Skaftafelli. Bíll fór frá Höfn í Hornafirði, sem er 133 km austur af Skaftafelli, kl.11:00
