## Vélarbilun

Mál nr.: 2025-004-S-002 Huginn VE 55

Staðsetning: Innsigling til Vestmannaeyja

Atvik: Skip vélarvana og varpar akkeri

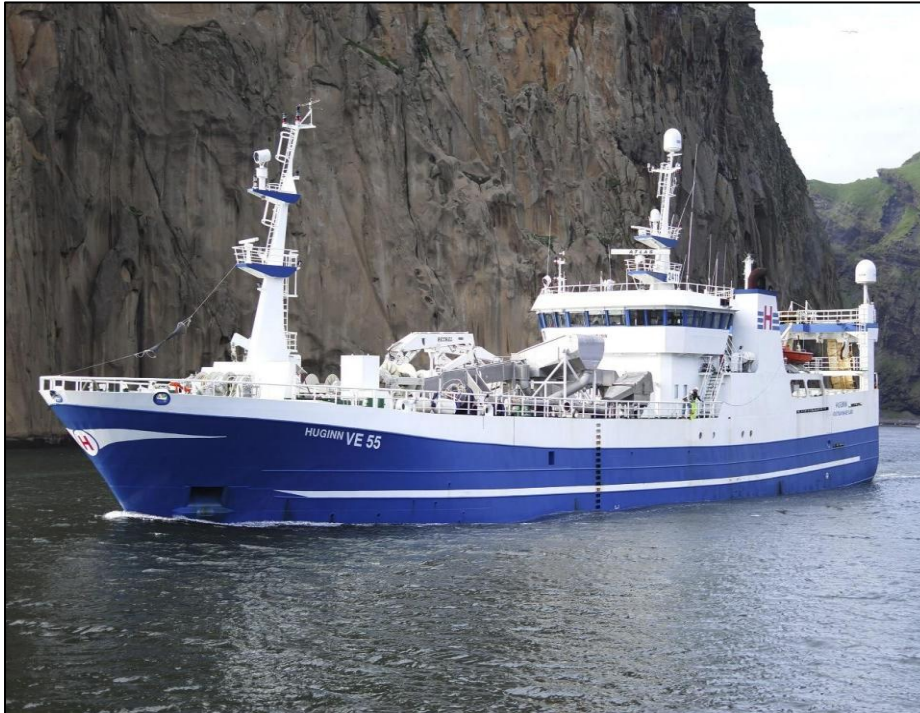
### 1. VERKSÝRSLA VEGNA BILUNNAR Í

### Kongsberg K-Chief 600 skrúfustjórnunnarbúnaði

- ➔ Took full back up of the system on arrival
- ➔ Inspected system. Setup some trending on the Kchief side and tested pitch control. Indeed, large fluctuation can be observed when pitch is moved. Pitch is moving fine however overshooting its setpoint heavily causing fluctuations back and forth.

- ➔ Noted pitch servo frequency output reacting strongly to any command change. As a result, small stepper (servo) motor controlling the pitch is reacting very fast but holding power isn't sufficient to stop movement quick enough causing the overshoot.

- ➔ Tested pitch movement severely whilst alongside and noted no more fluctuations.
- ➔ On advice of Headquarters updated overall software from 12.14.118 to 12.14.159 the latest software version.

- To check and prove system operation made small Sea trial with vessel to ensure all functioning and adjust if needed.
- Before departure tuned all signals / Pitch/RPM curves according to owners requirements.
- During sea trial noted Pitch positioner freezing without indication or alarm. Investigated this and noted Pitch Wrong way alarm is added in the new SW release in the Pitch load controller. Removed Pitch wrong way functionality as this is already separately included in the system (with alarms) and before not included in pitch positioner as well.
- During seatrial no fluctuations in pitch detected, all commands followed correctly.
